**SØKNAD OM DISPENSASJON FRA KRAV OM TERRENGSTØTTEMUR I
NATURSTEIN JF.REGULERINGPLANBESTEMMELSE 2.4.3 VED GNR. 77, BNR.
79 I RADØY KOMMUNE.**

RAPPORT:
Radøy - Vurdering av stabilitet/skredfare i samband med oppsetting av støttemur ved gbnr.: 77/79 - Hylla Austmarka

OPPDRAAG	Gbnr 77/79 Hylla Austmarka	DOKUMENTKODE	10210279-RIGberg-NOT-001
EMNE	Uavhengig kontroll - Vurdering av støttemur	TILGJENGELIGHET	Åpen
OPPDRAAGSGIVER	Helland Utleie AS	OPPDRAAGSLEDER	Bård Steinsland
KONTAKTPERSON	Gaute Helland	SAKSBEHANDLER	Christoffer Taule
KOPI		ANSVARLIG ENHET	10233013 Bergteknikk Vest

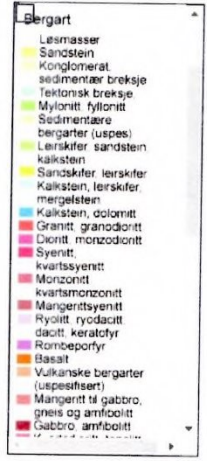
Berggrunnen ved Hylla består av en anortositisk gneis med steilt fell mot øst, mot Radsundet. Det er grunt til fast fjell. Likevel fremstår fjelloverflaten som variabel i kotehøyde.

Fig.4: Geologi ved Austmarka. Berggrunnen består av en anortosittisk gneis med strøk parallelt med Radsundet og steilt fall mot øst. Vi ser også at Hylla ligger under marin grense.

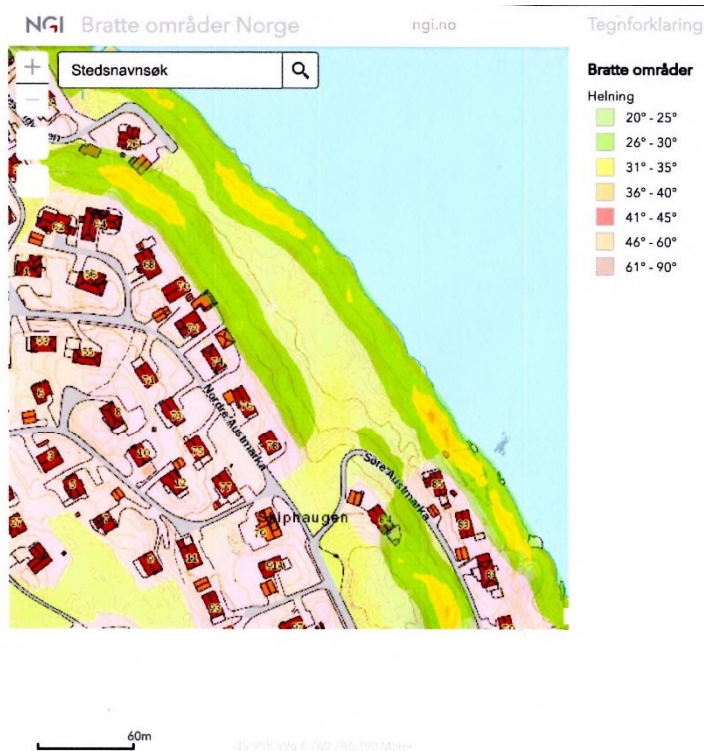
Fig.5: Helningskart ved Hylla. Det er et bratt fall mellom Hylla og Radsundet.
