## NOTAT

| OPPDRAAG | <b>Områdeplan Ostereidet</b> | DOKUMENTKODE | 10204642-RIGberg-NOT-001 |
| EMNE | Skredfarevurdering | TILGJENGELIGHET | Åpen |
| OPPDRAAGSGIVER | <b>Alver kommune</b> | OPPDRAAGSLEDER | Herbjørn P. Heggen |

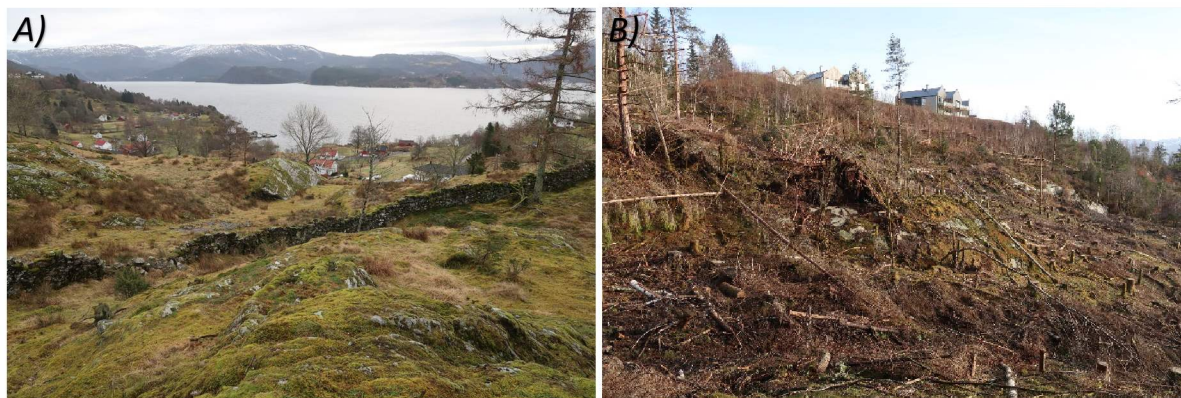
Figur 4. A) Landskapet på Ostereidet er preget av dyrket mark med spredt bebyggelse og skog og med fremstikkende bergrygger. Sett mot sørøst. B) Hogstfelter ved Ytre Eide lengst vest i området, butikk/bensinstasjon bak boligene på toppen.

Området består av dyrket mark, inn- og utmark, med spredt bebyggelse og med skogkledte partier (Figur 4A). Vegetasjonen i området består av blandingsskog/løvskog, busker og gress. Skogkledde partier har vært konsentrert i vest, et parti sørover mot bebyggelsen sentralt ved Indre Eide og lengst øst/nordøst. Nylig har vesentlige deler av skogen i vest blitt hugget og dette fremstår i dag som hogstmark med spredte trær (Figur 4B).

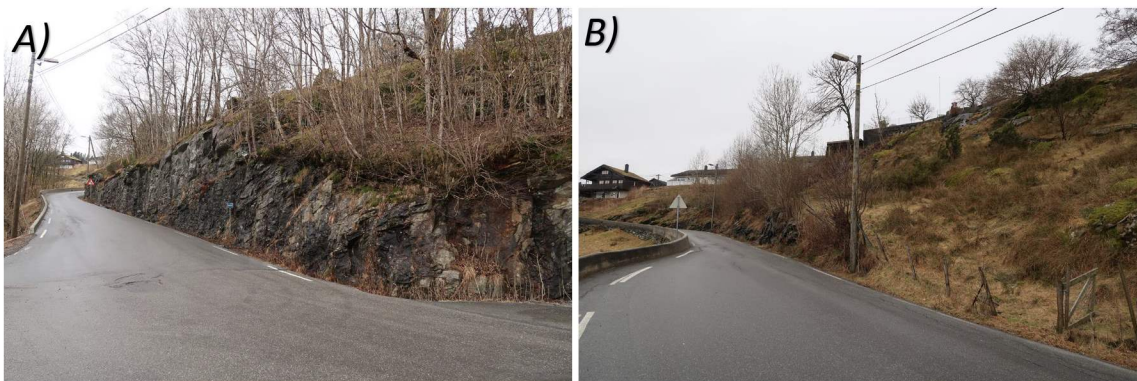
Over Eidevegen er det skjæringer av varierende høyde < 5 m (Figur 6). Skredfarevurderingen omfatter skred i naturlig terreng etter NVEs retningslinjer (NVE 2/2011) og sikkerhet i eldre skjæringer er ikke vurdert, det anbefales normalt vedlikehold og ettersyn av skjæringer. Terrenget over veien og skjæringene er bratt nok til å kunne utløse steinsprang (45°).

Figur 6. Skjæringer og terreng over Eidevegen. A) På det laveste punktet med avkjørsel til skolen, skjæring < 5m. B) Oppover mot bebyggelsen over Eidevegen, naturlig skråning og lave skjæringer < 1,5 m.

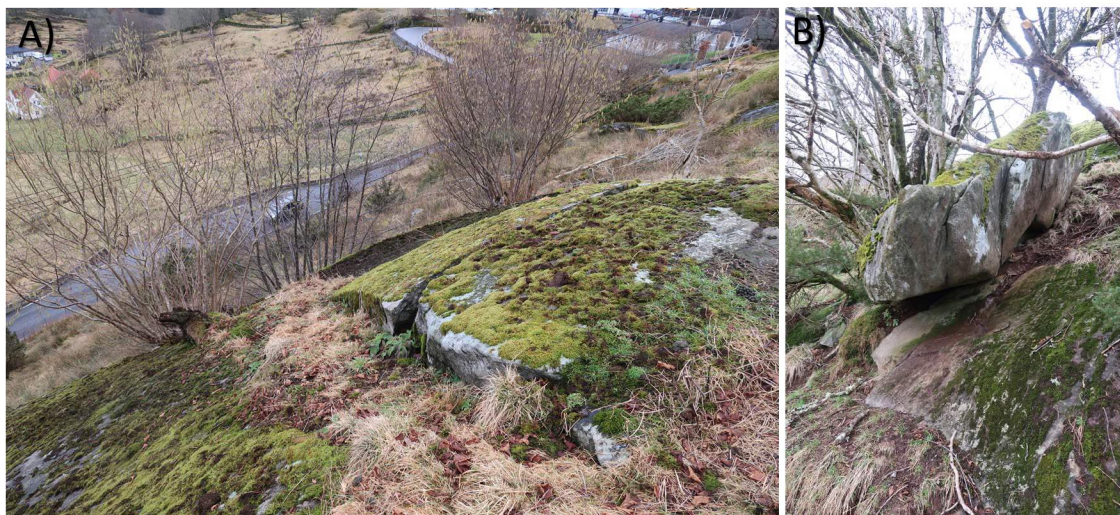
I terrenget over Eideveien er det løse steinblokker og avløste partier i berget. Enkelte av blokkene er vurdert til å ligge stabilt, mens andre vurderes til å kunne utgjøre skredfare (Figur 7). Terrenghelningen medfører at utløpsdistansen er begrenset og at det ikke er reell skredfare ned til Eidevegen, dette er i overensstemmelse med utløpslengde for skredblokker i terrenget. Det er tegnet en mindre faresone for skredfare 1/1000 og 1/5000 (Figur 13), skredfaren er vurdert til mindre enn 1/100 og det er derfor ikke tegnet faresone for denne klassen. Dette medfører at for eventuelle byggesaker i sikkerhetsklasse S2 eller S3 i skråningen må det gjennomføres sikringstiltak.

Figur 7. Blokker over Eidevegen. A) Vurdert til å ligge stabilt. B) Blokk som kan utgjøre skredfare.

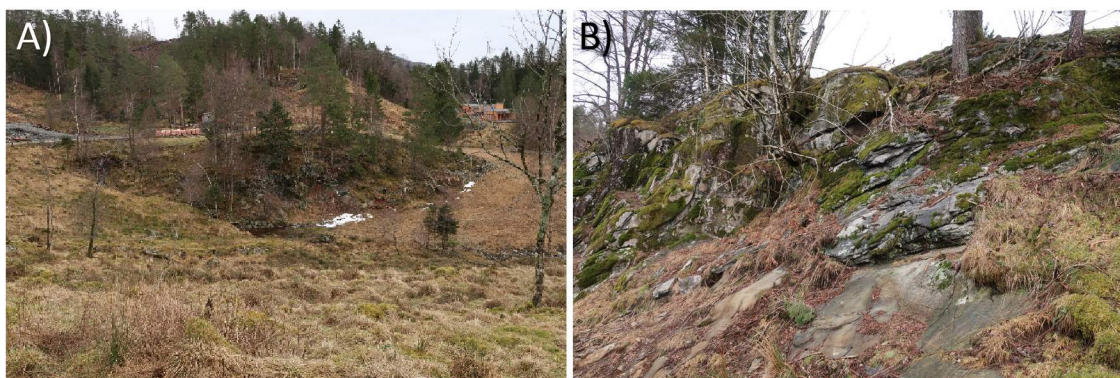
I området vest for barneskolen er det et myrområde i en dalende mot nordvest (Figur 8). Eksponert berg har utgående sprekkeplan som avløser mindre blokker og flak. Der skrenten flater ut på myra ligger en ansamling med utraste blokker. Kommunen vurderer å anlegge parkering for skole og idrettsanlegg i området.

Figur 8. A) Myrområde som ender i en dalende med bergklippe. B) Utgående sprekkeplan gir avløsning av flak/blokker. Utraste blokker ligger der skrenten flater ut på myra.

Bergskrenten utgjør lokal fare for steinsprang, og det er derfor tegnet en mindre faresone (Figur 13). På grunn av begrenset høyde og flat myr under bergskrenten er potensiell utløpsdistanse begrenset. Faresone 1/5000 er derfor marginalt større enn 1/1000.

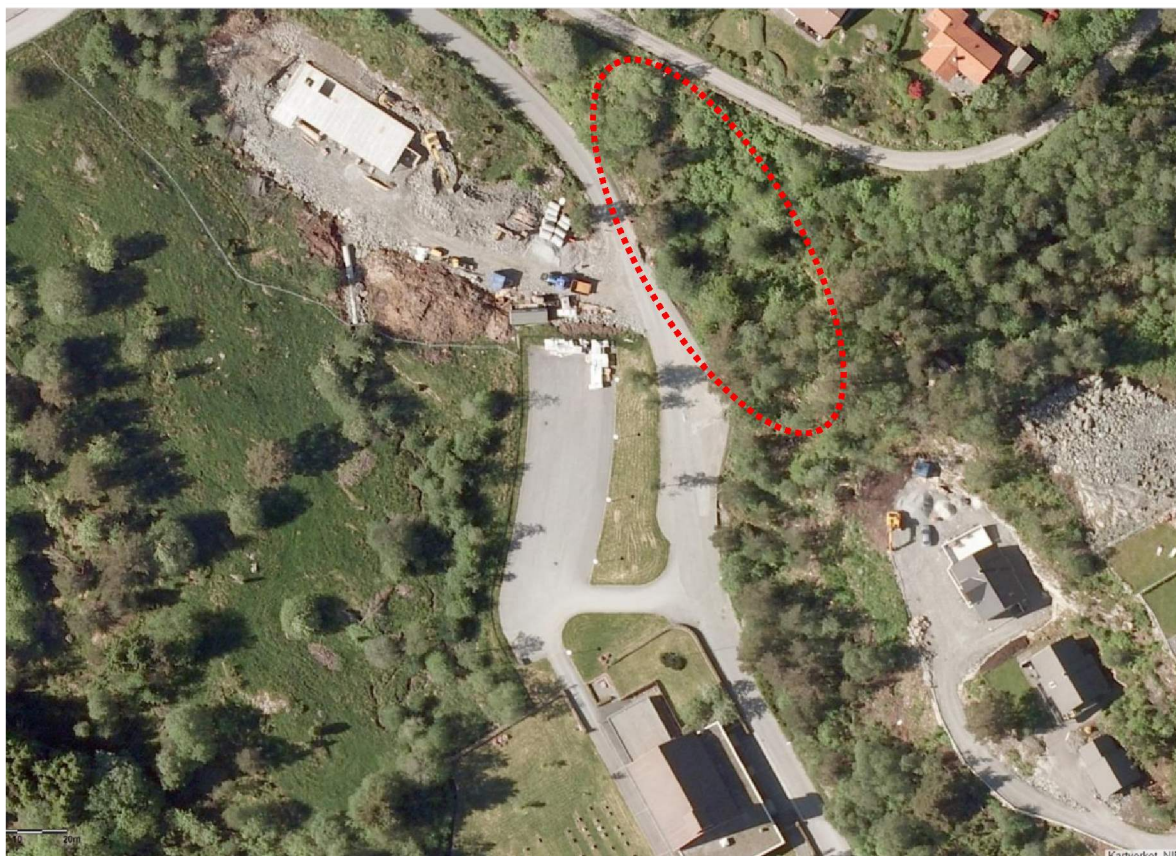
Ved Ostereidet kirke vurderer kommunen å anlegge ny parkeringsplass på oppsiden (nordøst) for veien, Ørnova (Figur 9). Området er tett vegetert og det er ikke påvist fare for steinsprang slik situasjon er i dag. Ved eventuell etablering av parkeringsplass må skråningen vurderes på nytt etter at vegetasjon er rensket. Sikring av eventuelle skjæringer må vurderes av geolog. Etter dagens forhold er det derfor ikke tegnet faresone for området.

Figur 9. Flybilde over område ved Ostereidet kirke fra 2009 ([www.norgebilder.no](http://www.norgebilder.no)). Det vurderes å anlegg ny parkeringsplass inn mot skråningen over veien (rød markering). Området er tett vegetert.

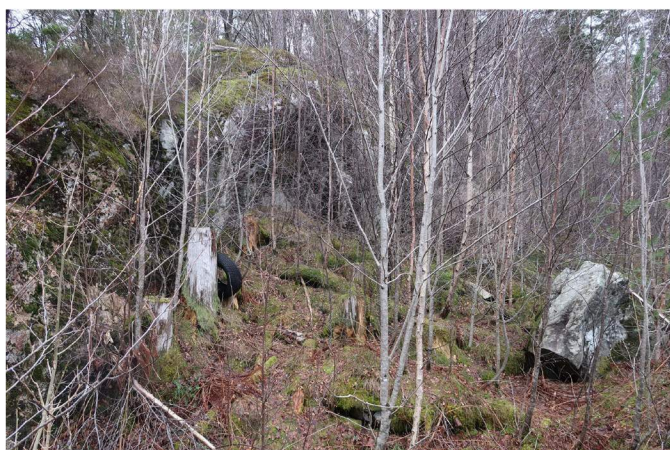
Rett bak barneskolen ved Ørnova 576 danner en berggrunnsstruktur med orientering sørvest-nordøst en bergskrent med fall mot sørøst. Rett bak (nord) for sentrale deler av skolen har skrenten en høyde på ca. 2,5 m, og sprekkesettene i berget muliggjør utfall av blokker i størrelsesorden 0,5-1 m<sup>3</sup> (Figur 11). Under skrenten ligger skredblokker i overgrodd ur, men det ligger også ferske skredblokker i terrenget. Det er tegnet faresoner for skredfare 1/1000 (Figur 13). Terrenget under skrenten er flatt, så utløpsdistansen er begrenset, og faresone for 1/5000 er identisk med 1/1000. Det er ikke avdekket skredfare 1/100 i området.

Figur 11. Bergskrent med ferske steinsprangblokker bak barneskolen.

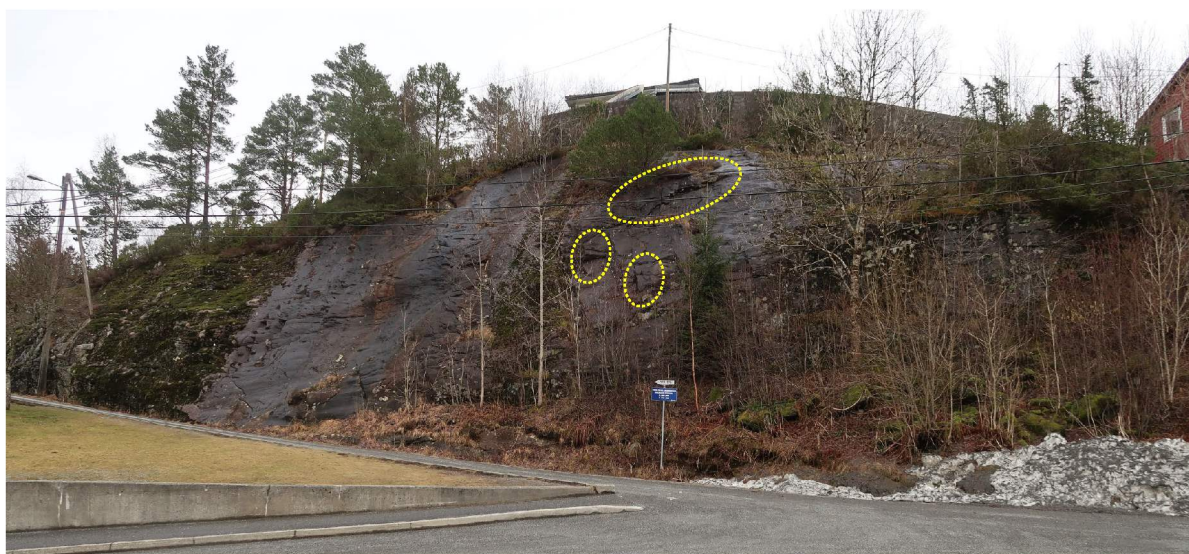
Rett øst for ungdomsskolen (nr. 574) strekker et større glattskurt bergparti seg fra 85-100 moh. over veien (Figur 12). På den ellers glattskurte bergoverflaten utgjør noen partier med flak fare for avskalning. Slike blokker vil skli på overflaten og stoppe i veikanten eller ute på veien. Dette utgjør ikke skredfare for bygninger eller installasjoner, men veien vil være utsatt for skredhendelser. På grunn av beliggenhet tett på skoler, barnehage og idrettsanlegg anbefales det å sikre partiet med bergbolter og mulig noen mindre partier med steinsprangnett. Det er tegnet faresone 1/1000 for skrenten, denne er identisk med 1/5000 pga. flatt underlag og begrenset utløpslengde.

Figur 12. Glattskurt bergparti øst for ungdomsskolen. Flak/blokker som utgjør skredfare er markert med gult.

Veien ved ungdomsskolen er utsatt for skredfare (delområde 7, Figur 12) og anbefales sikret.
