Byggesøknad rehabilitering av pipe

Eigedom: 4631-200/5, Kleivdalsvegen 290, 5916 Hjelmås

Denne byggesøknaden gjelder rehabilitering av teglsteinspipe med stålrør. Pipen er ein teglsteinspipe og fugene er i dårleg befatning, og trenger rehabilitering. Pipen er 9,5m høg frå kjeller til toppen.

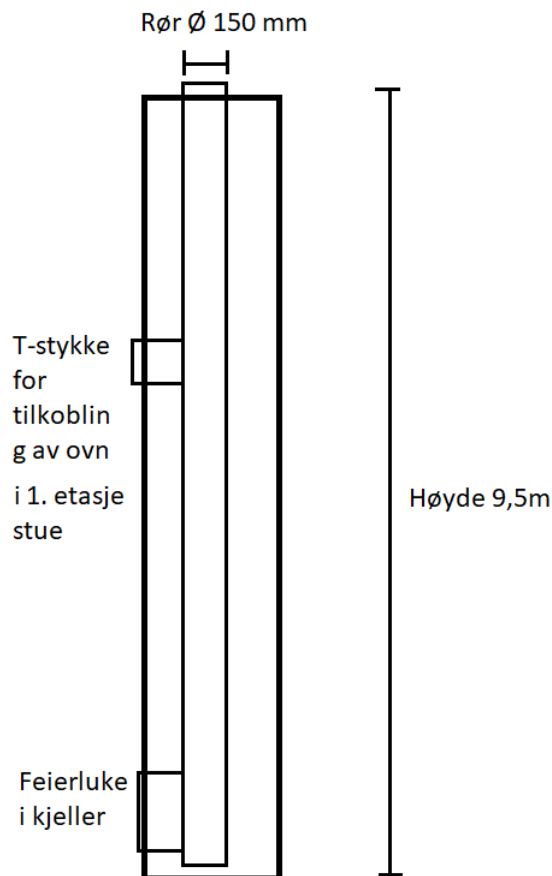
Det blir brukt schiedel stålrør Ø 150 mm med avstandsholdere som blir senket ned i pipen. I bunnen blir det montert feierluke og i 1. etasje i stuen blir det montert T-stykke for tilkobling av ovn. I toppen av pipen blir det montert en regnkave. Det blir montert en ovn i stuen etter pipen er rehabilitert.
