# Restaurering av torvhusa i Veneset

SØKNAD OM TILSKOT TIL KULTURMINNE

Torvhusa i Veneset

Gnr. 147 bnr. 3

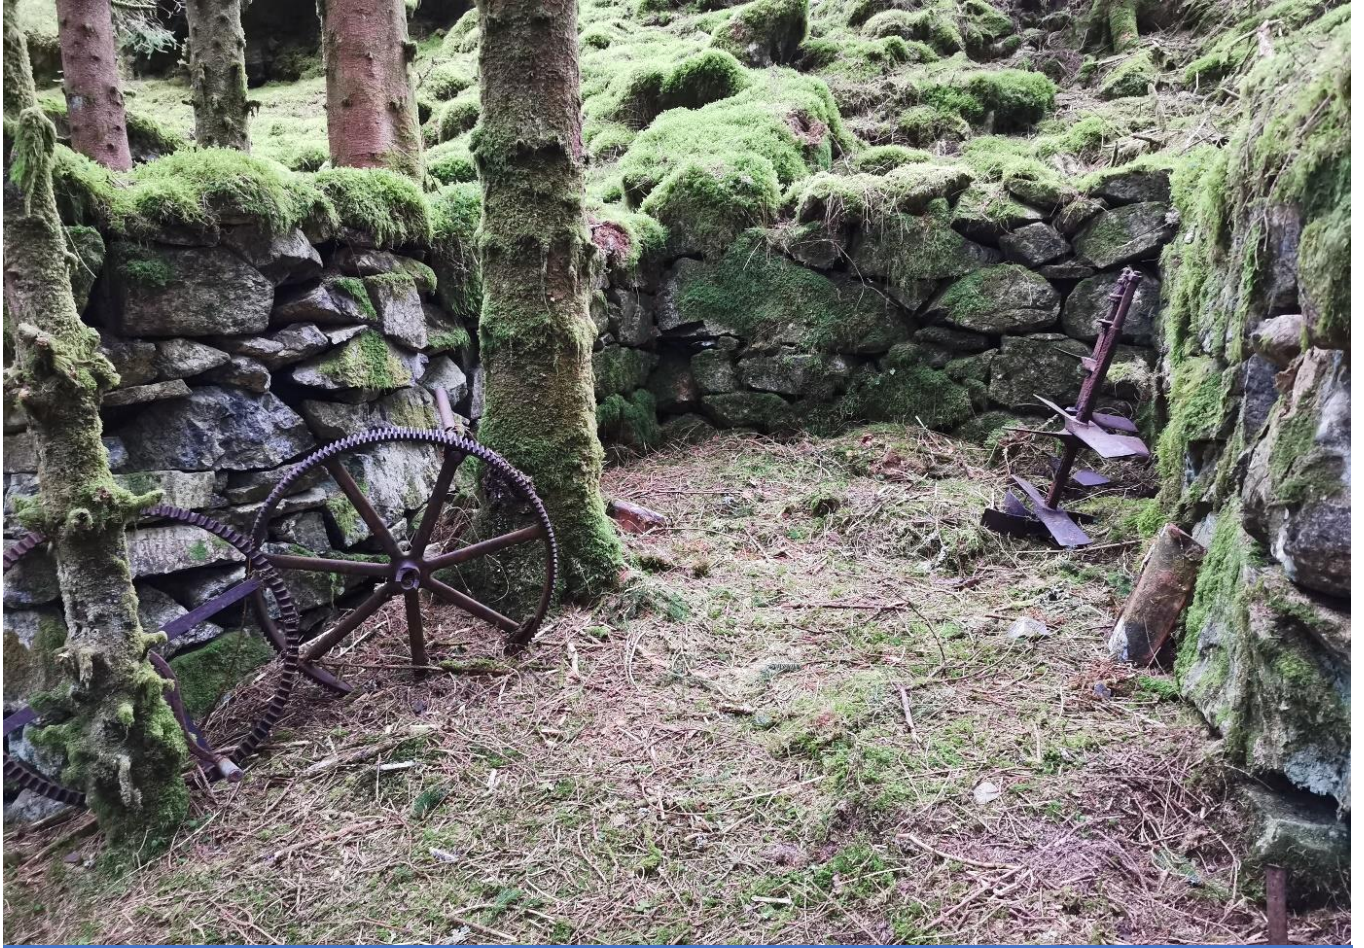
147/3 , Knut Andersen Espeland, grunneigar og brukar i perioden 1873-1904.

På neste side er bileta av torvhusa i Veneset. Tre av torvhusa ligg på rekkje inntil ura på austsida av myra. Det fjerde ligg inntil ein hammar, femti meter lenger vest. Stein til å mura med fann dei på plassen. Inni eit av torvhusa finst dei rusta restane av det som ein gong har vore ei torvmaskin. Den vart brukt til å gjera den fuktigaste torva om til handterbare ruter.

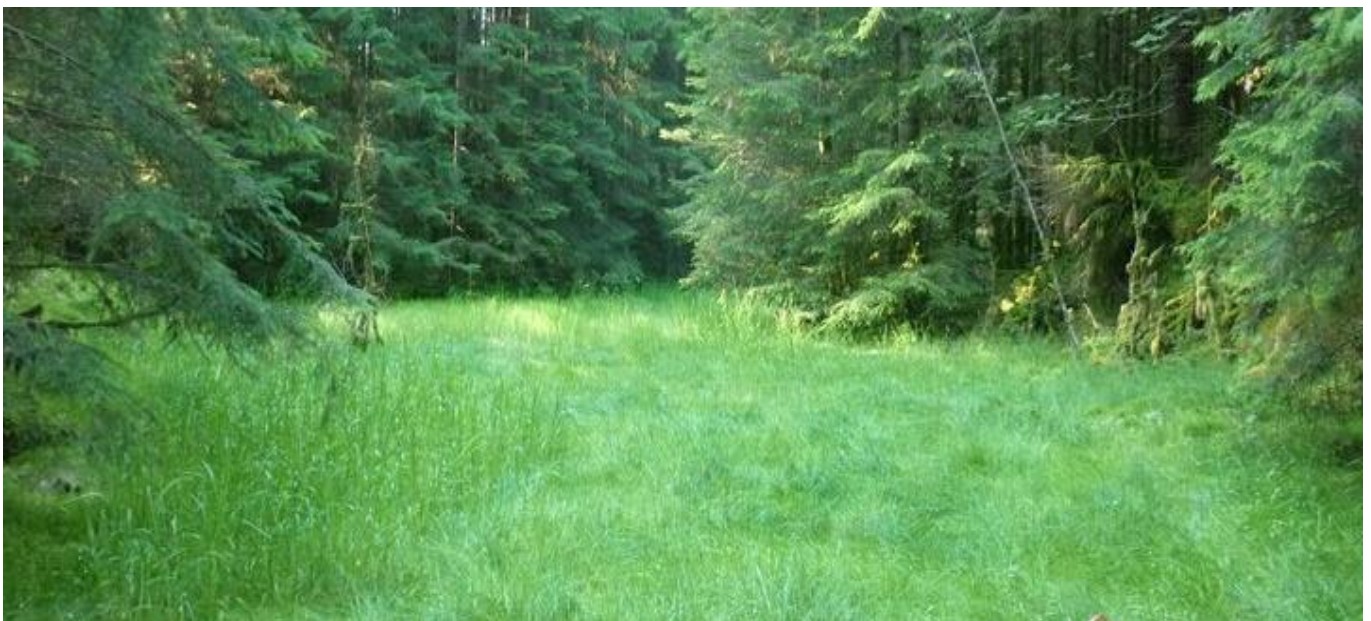
**TORVMYRA:** Dette er deler av den gamle torvmyra i Veneset. Torvmyrene fungerer som eit effektivt lager av karbondioksyd og eit viktig vern for bevaring av klima og biologisk mangfald. Torvtaking har slik sett ikkje berre ein kulturhistorisk, men også ein nærings- og energihistorisk, verdi.

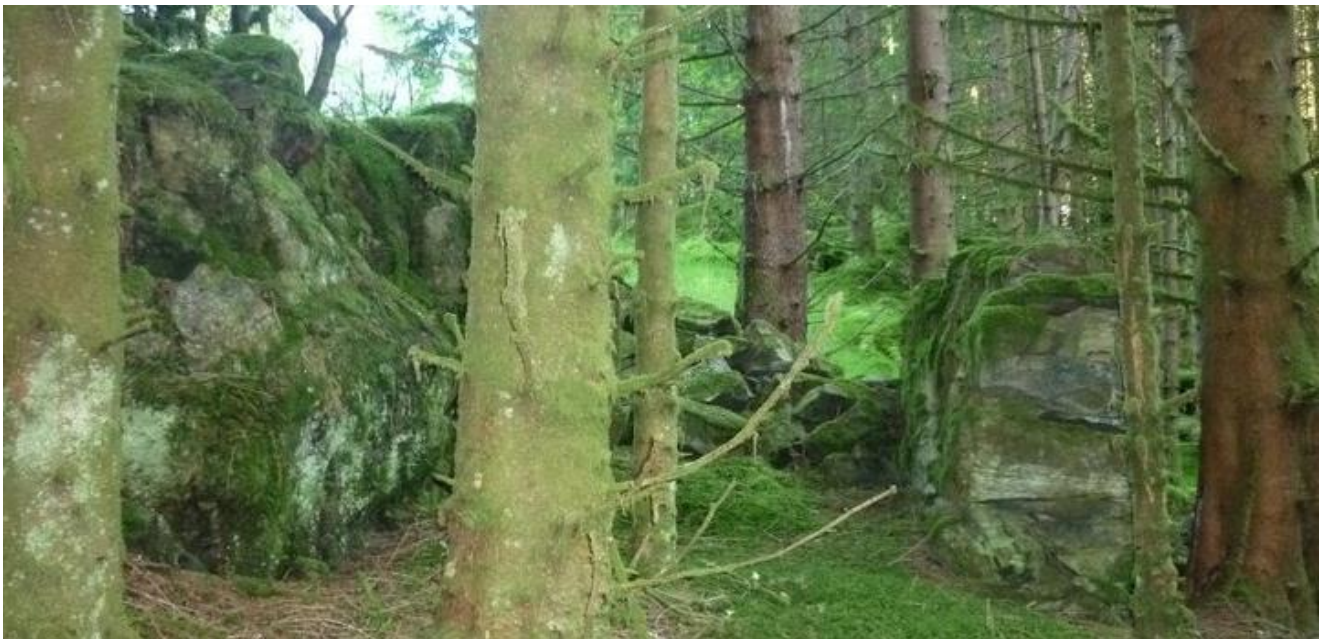
**TORVHUS:** Torv var ei viktig energikjelde på garden Sellevoll fram til 1947. I Veneset står det restar etter dei gamle torvhusa i utmarka.

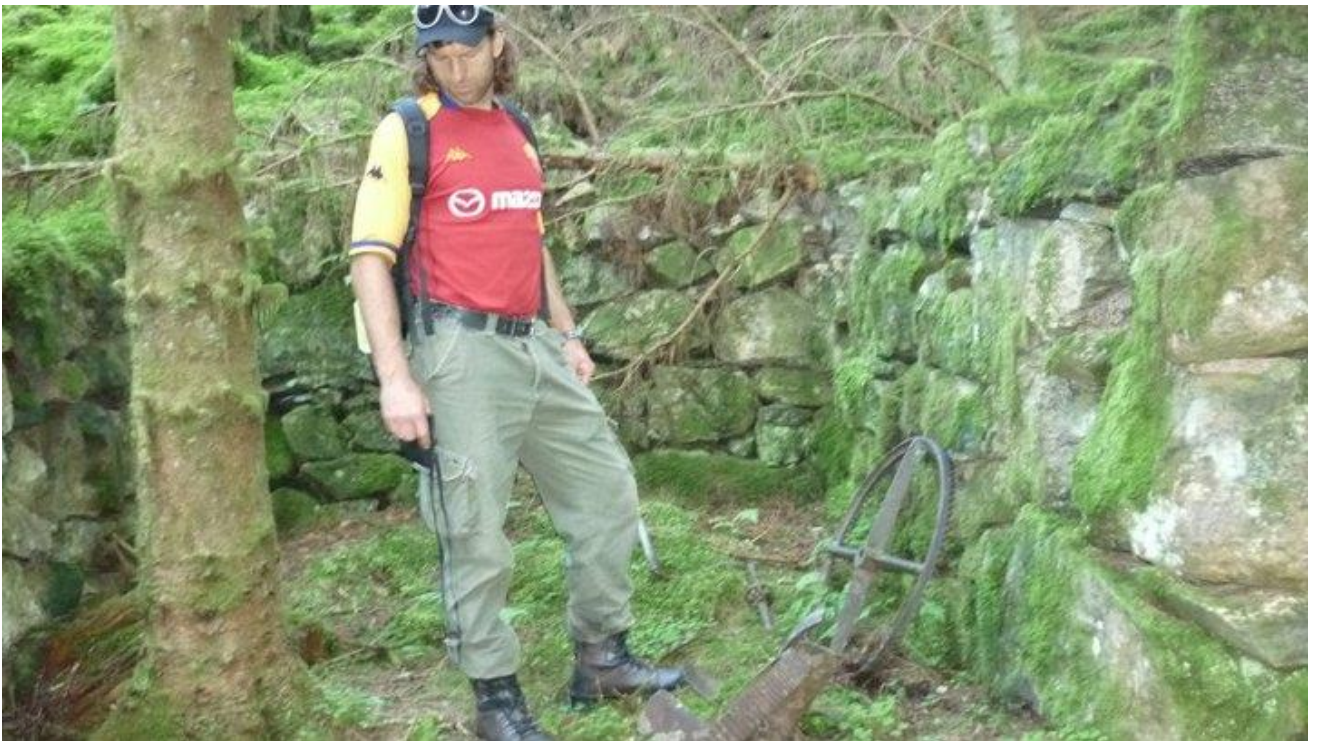
**RESTAURERINGSOBJEKT:** Torvhuset kjem aldri til å fyllast att med brennstoff frå myra attmed. Snarare kan torvhuset fylla eit kapittel i ei historie som treng forteljast. No og i framtida.
