GEOTEKNISK NOTAT

Vurdering av områdestabilitet

Havnevegen 30 A og B, Frekhaug

Dato: 03.08.2022

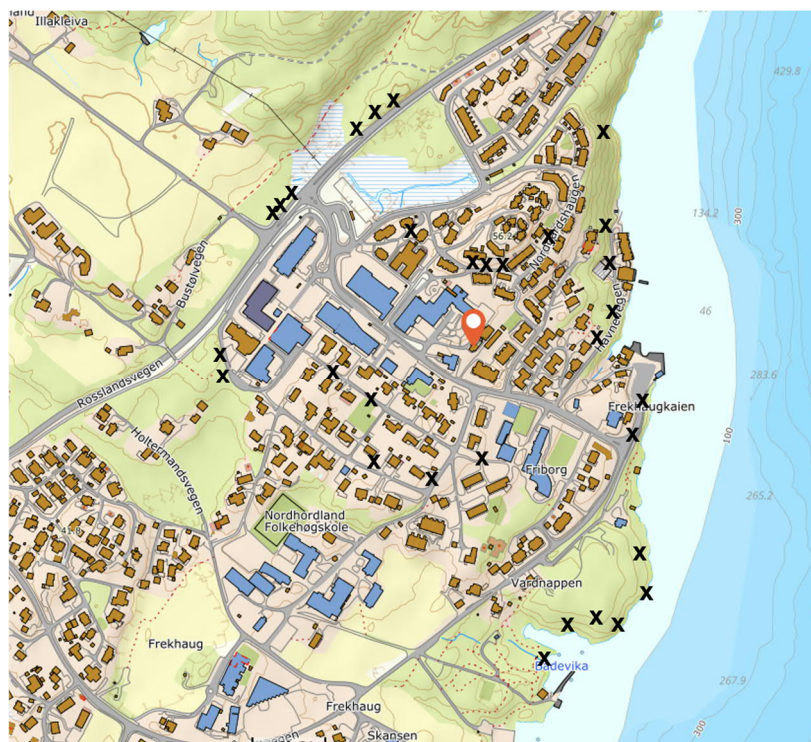
På flyfoto og ved hjelp av googles gatefoto er det avdekket en rekke bergblotninger i alle retninger rundt tiltaket. Disse er markert i Figur 1.4 og bilder av et utvalg av disse er vist i Figur 1.5.

Figur 1.4 Markering av bergblotninger synlig fra flyfoto og google gatefoto.

Området ligger under marin grense og kan således ha mulighet for marin leire. NGUs temakart, marin grense og mulighet for marin leire, ref. [3] har imidlertid ingen dekning på området. Faren for å utløse et områdeskred forutsetter en mektighet på leira på over 2 meter. Basert på synlige bergblotninger beskrevet i kapittel 1.2 Topografi og kvartærgeologi kan man se at det er kort til berg i hele området rundt både i over og underliggende terreng.

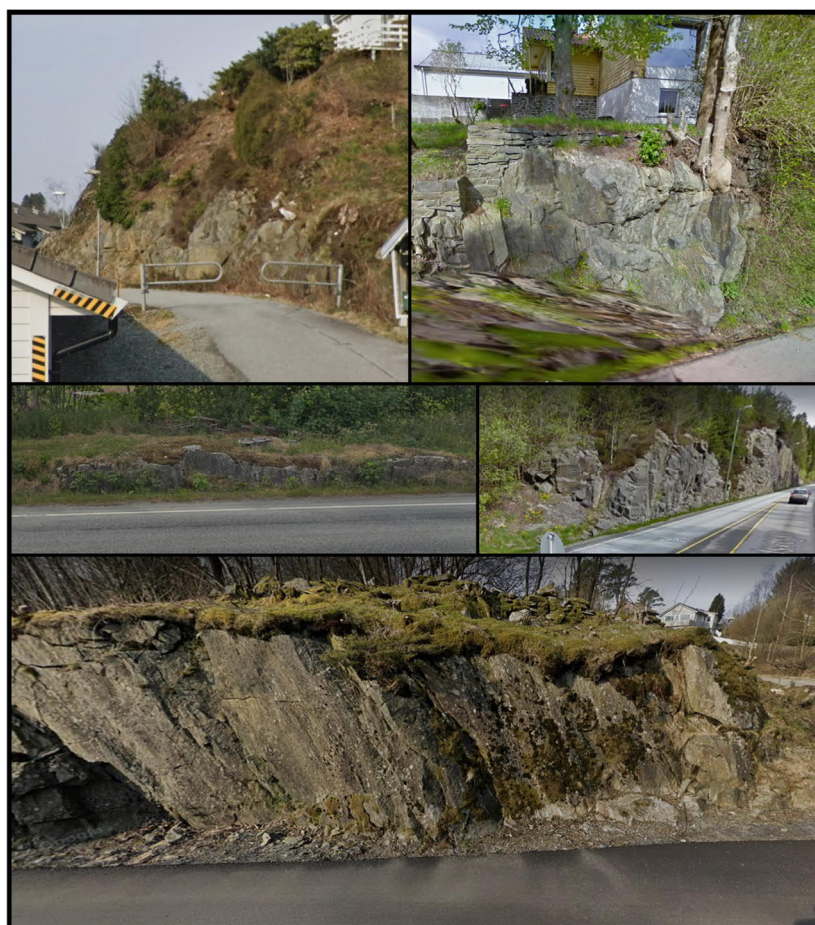
Figur 1.5 Utvalg av synlige bergblotninger.
