Reguleringsplan for industriområde Framo Flatøy

Konsekvensutredning for landskapsbilde,
friluftsliv / by- og bygdeliv og kulturarv

DOKUMENTKODE: 10202515-PLAN-RAP-002

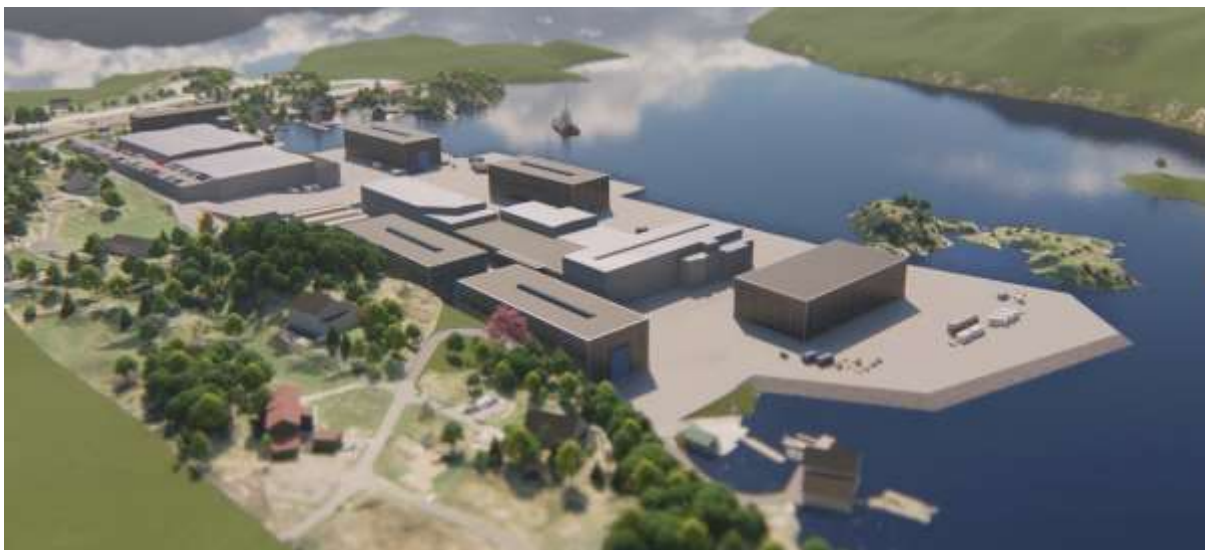
Figur 2-8. Overblikk av planlagt tiltak fra nord mot sør.

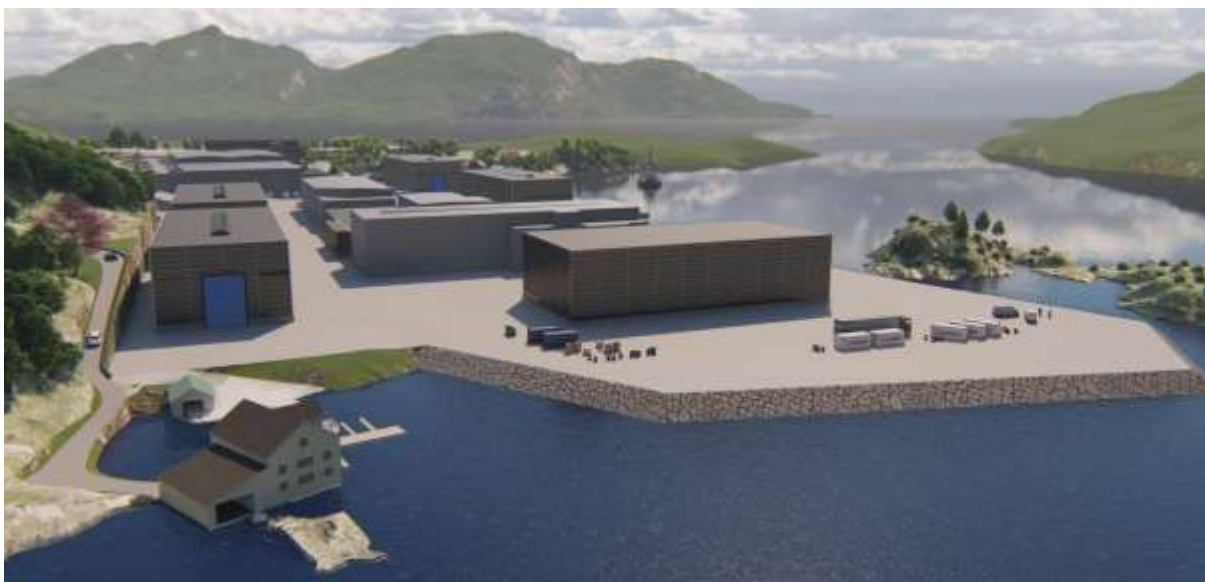
Figur 2-9. Illustrasjonen viser prinsipp for avslutning av fyllingen. Her vist ved planlagt utfylling mot nord og vest, der Gudmundsholmen ligger til høyre i bildet.

Planområdet utvides i sjø ved hjelp av tilførte masser, som legges med helling ca. 1:4 slik at de får en stabil helling. Det ytre laget med stein stables på en ryddig måte, se prinsipp for stabling i 3d-illustrasjon Figur 2-9.

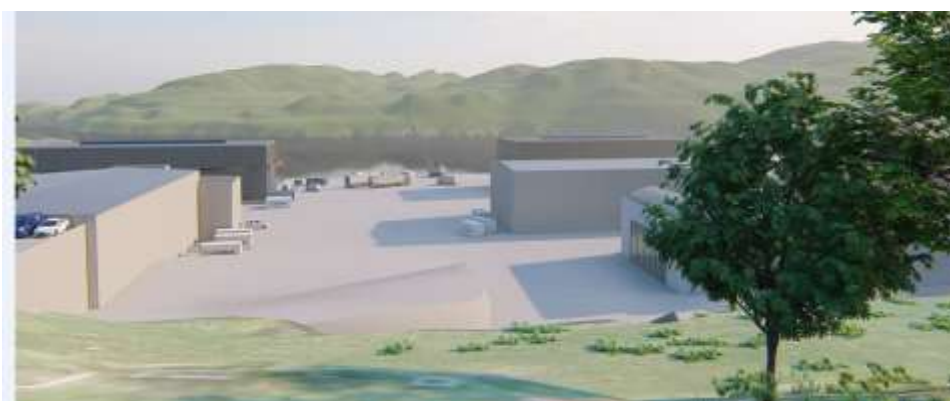
Figur 4-28. Illustrasjon fra en av boligene på Hjelten (nr. 20), der det er en åpning mot sundet. Illustrasjonen viser at de stedene der det er plassert bygg, vil bygget bli så høyt at sjøflaten ikke kan ses. Kontakten med åssiden er bevart.

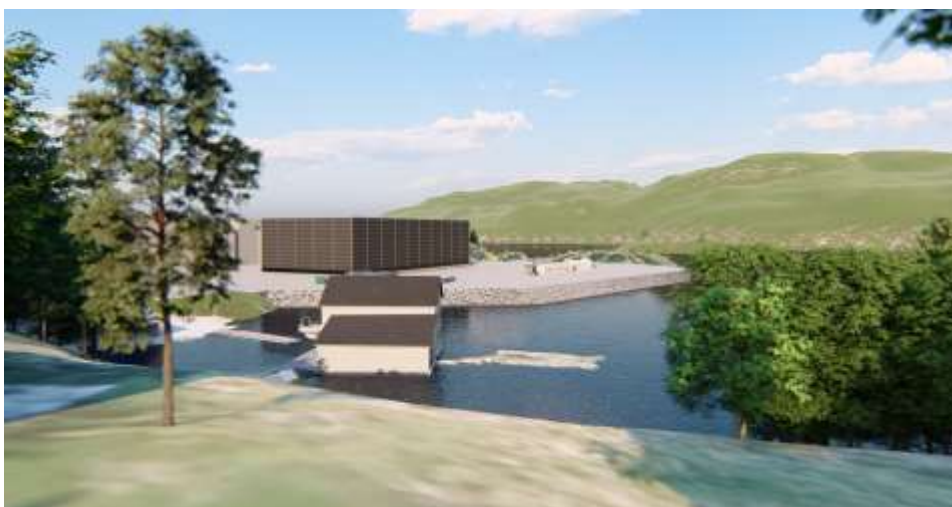
Figur 4-30. Illustrasjonen viser hvordan området nord for industrianlegget blir påvirket både visuelt og med arealbeslag, og mister kontakten med sundet og fjorden mot øst. Ill: Multiconsult

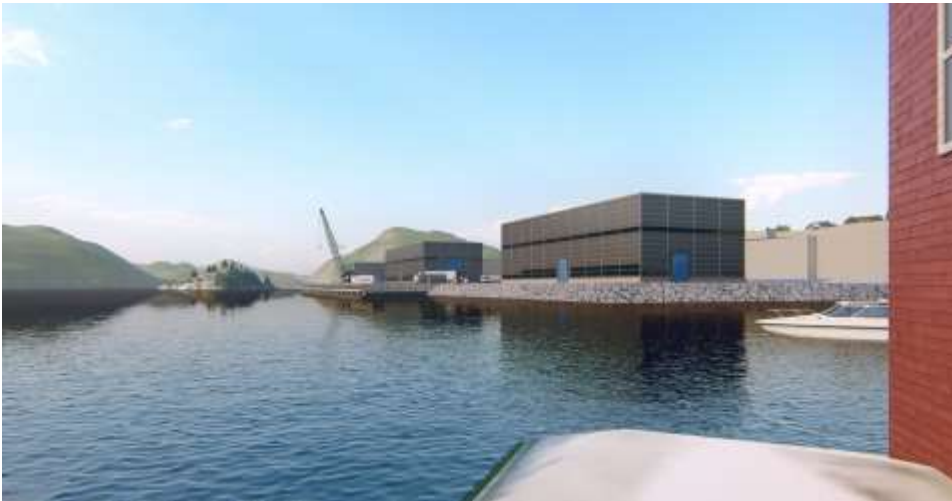
Figur 4-32. Illustrasjonen viser hvordan det utvidete industrianlegget strekker seg langt utover i vika, her sett fra naust i enden av Flatøyveien 14.

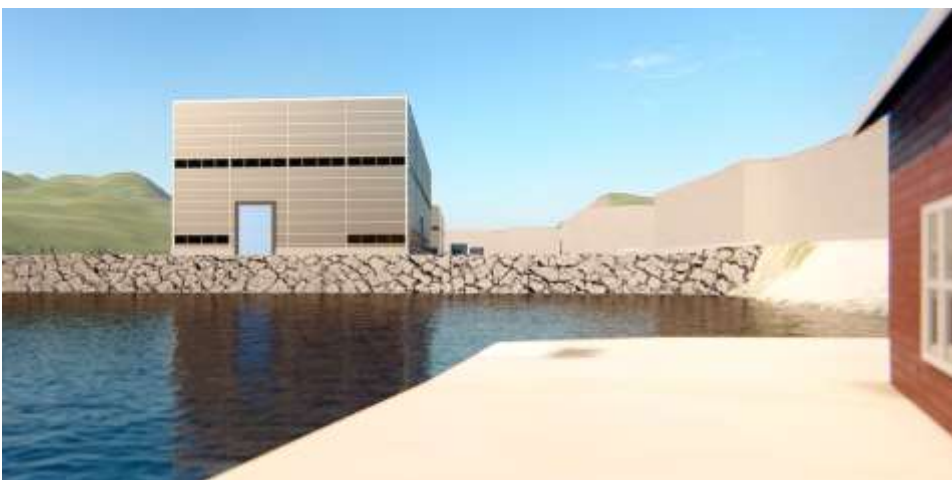
Figur 4-33. Illustrasjon fra kaianlegget i sør som grenser til dagens industrianlegg. Utvidelse fra bryggekannten og ny bygning vil virke dominerende i landskapsbildet.
