# Reguleringsplan for industriområde Framo Flatøy

Konsekvensutredning for landskapsbilde

DATO / REVISJON: 05. september 2022 / 01

DOKUMENTKODE: 10202515-PLAN-RAP-003

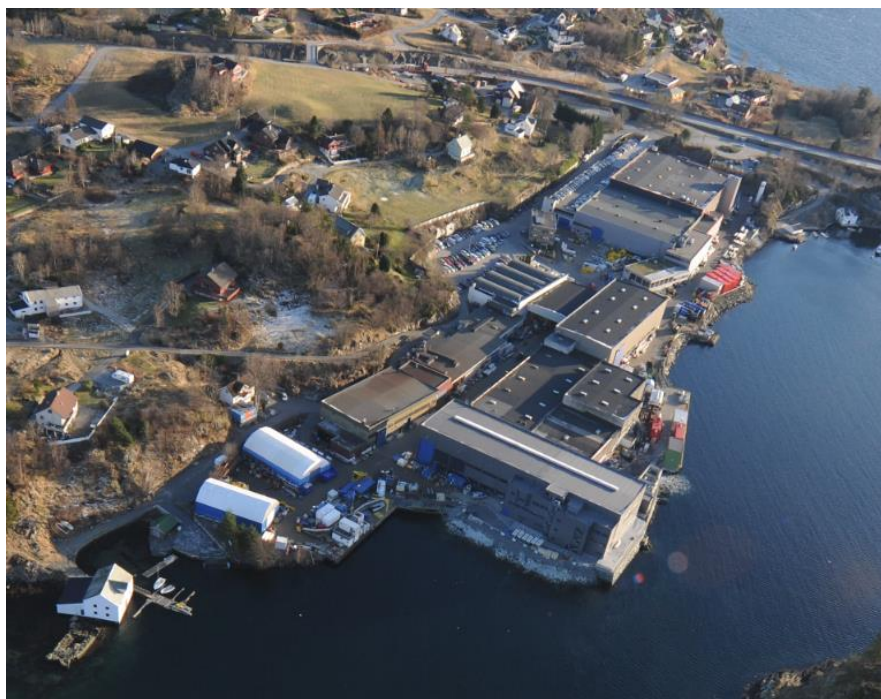
Figur 2-1. Dagens situasjon. Bakenforliggende boligområde og småbåthavn har tilkomst både via næringsområdet og fra nord. Foto: Multiconsult

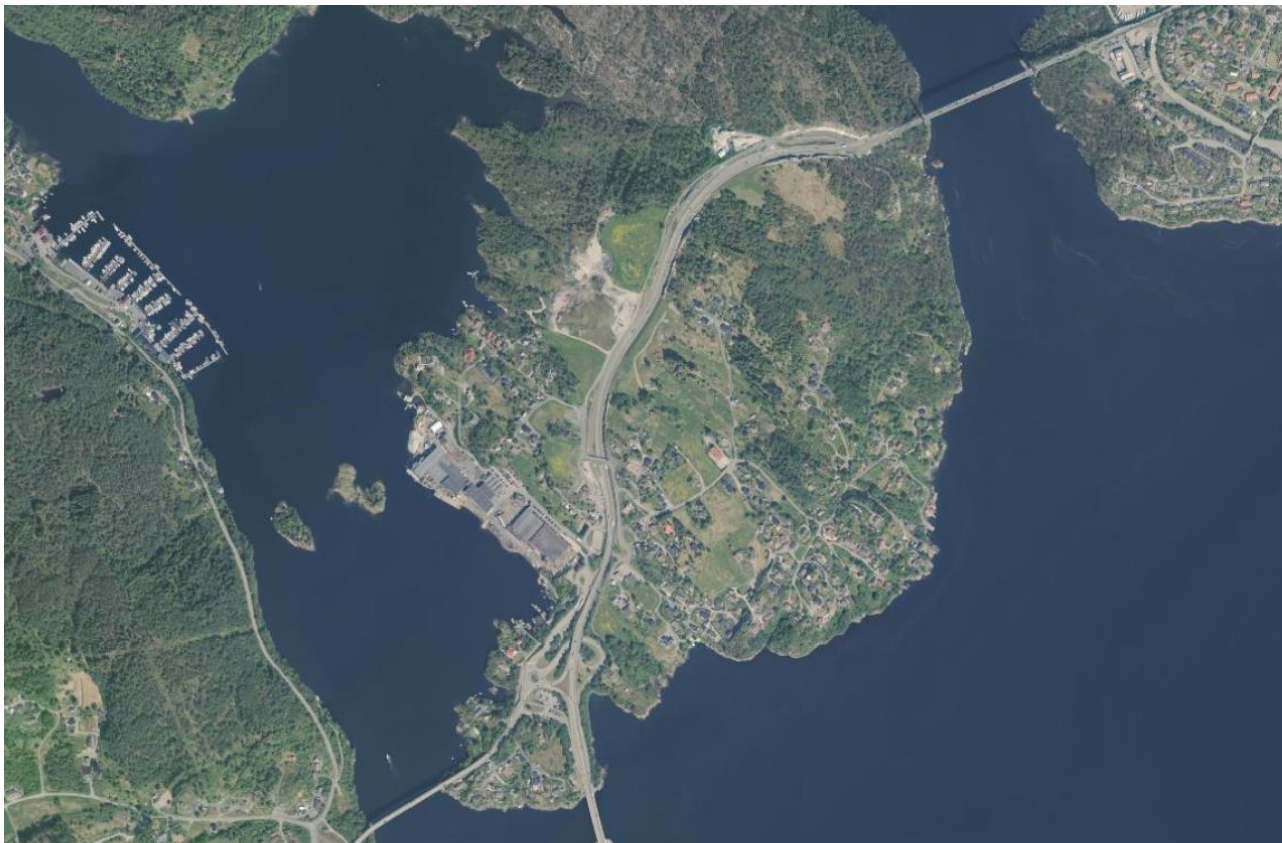
Figur 2-2. Oversiktsbilde som viser dagens arealbruk og tilgrensende områder. Kart: Norge i bilder

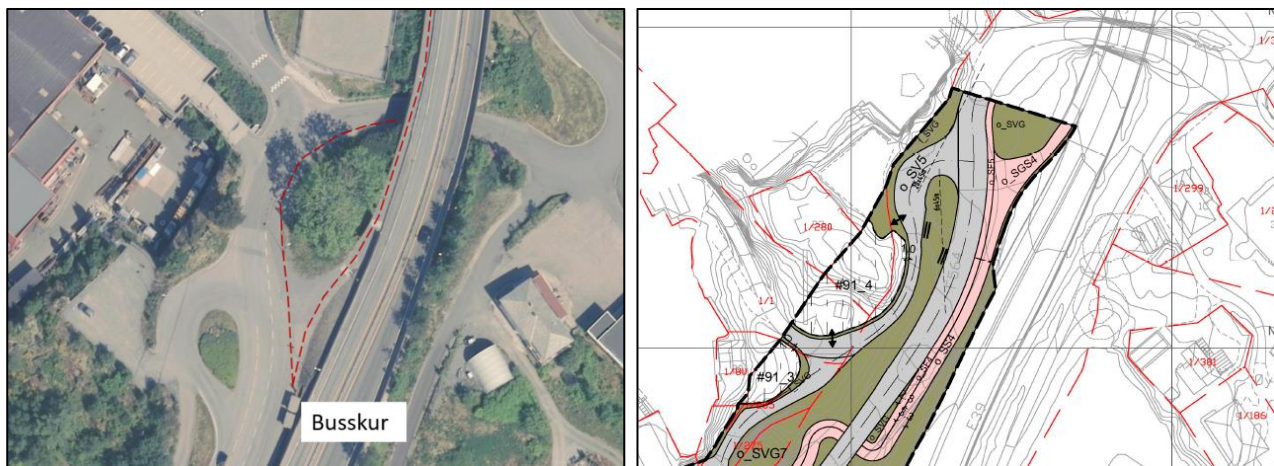
Figur 2-3. Utsnittene viser ortofoto av dagens situasjon i kryss mot fv. 564 og vedtatt reguleringsplan for kollektivknutepunktet med sykkelveg og fortau. Ortofotoet er hentet fra Norge i bilder.

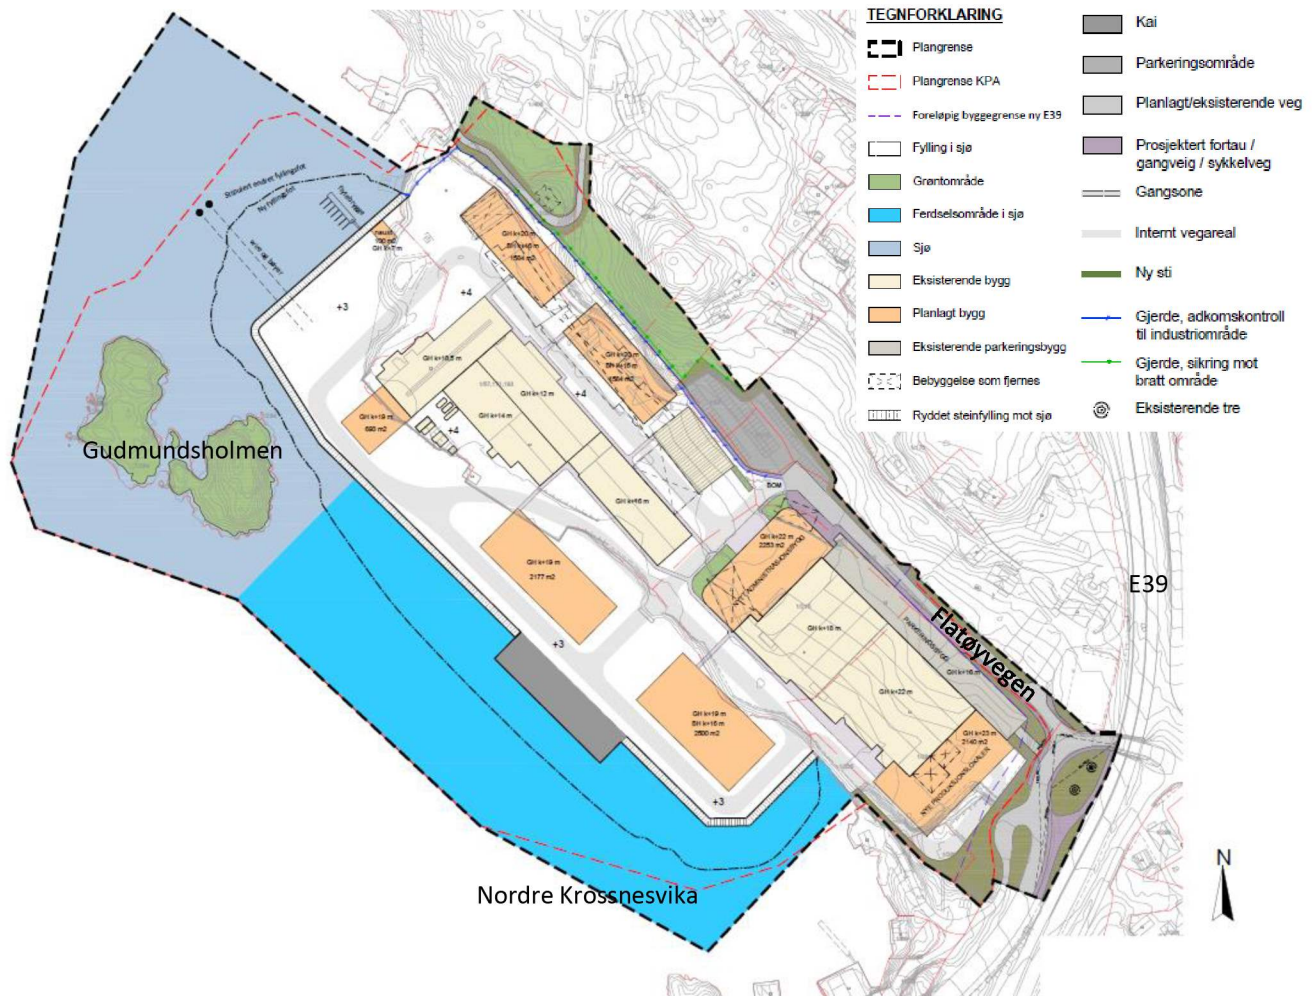
Figur 2-4. Illustrasjonsplan for planforslaget. Illustrasjon: Multiconsult

Planforslaget legger til rette for videreføring av dagens bruk. Utvidelse av næringsområdet skjer i all hovedsak med utfylling til nytt terreng i sjø, med unntak av noe utvidelse i fjell mot nordøst. Planen legger til rette for ca. 21 daa nytt næringsområde, i tillegg til dagens areal, totalt ca. 66 daa. Planen legger til rette for oppføring av nye bygninger, noen som erstatning for bygninger som er planlagt revet. Planforslaget legger til rette for å bygge en ca. 80 m lang eksportkai til erstatning for den kaien som er der i dag. Kaien flyttes noe østover slik at eksisterende kai kan benyttes frem til ny kai er ferdig. Se illustrasjonsplan i Figur 2-4.

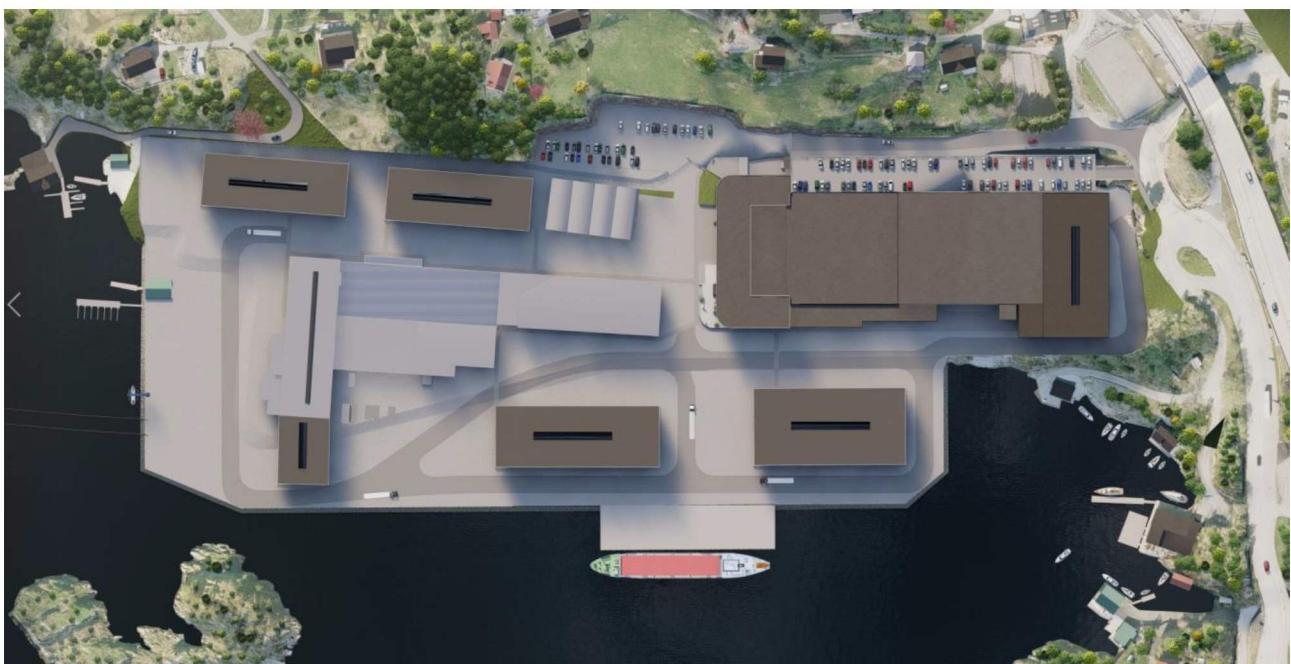
Figur 2-5. Illustrasjon av planlagte bygg og utfylling sett ovenfra. De nye bygningene er vist med brun farge i illustrasjonen fra VR modellen, mens bygninger som skal brukes videre er vist med grå farge. Illustrasjon: Multiconsult

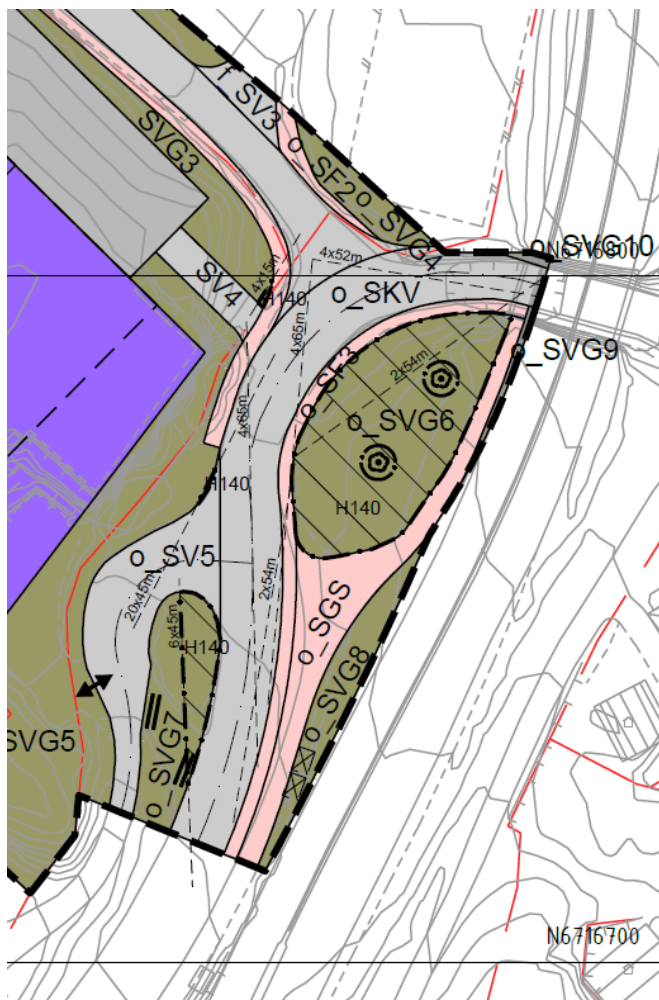
Figur 2-6: Planlagt nytt kryss, gang- og sykkelveg og fortau. Illustrasjon: Multiconsult

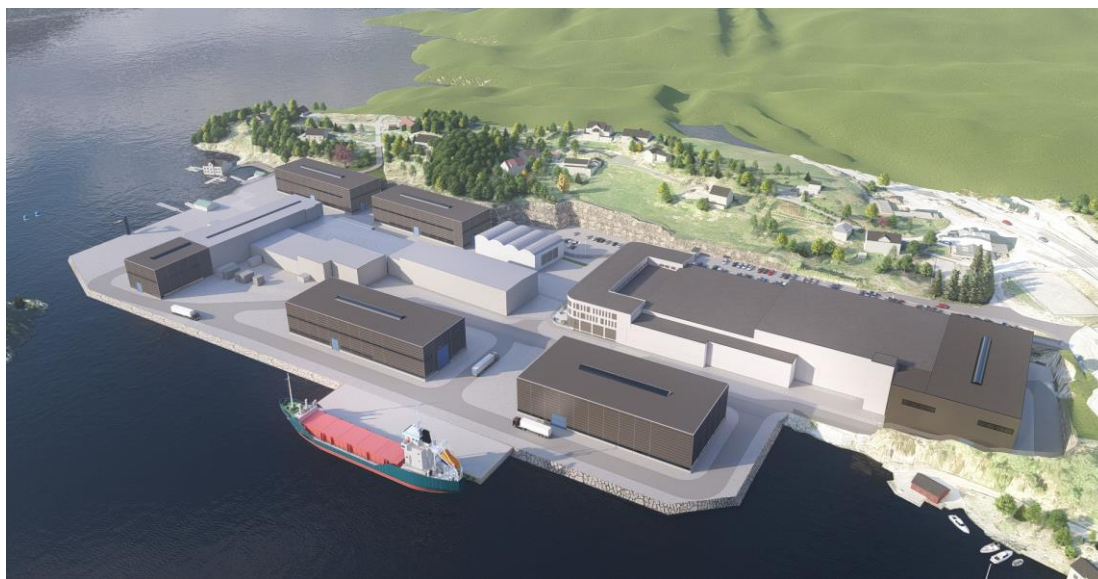
Figur 2-7: Overblikk av planlagt tiltak sett fra sør mot nord. Illustrasjon: Multiconsult

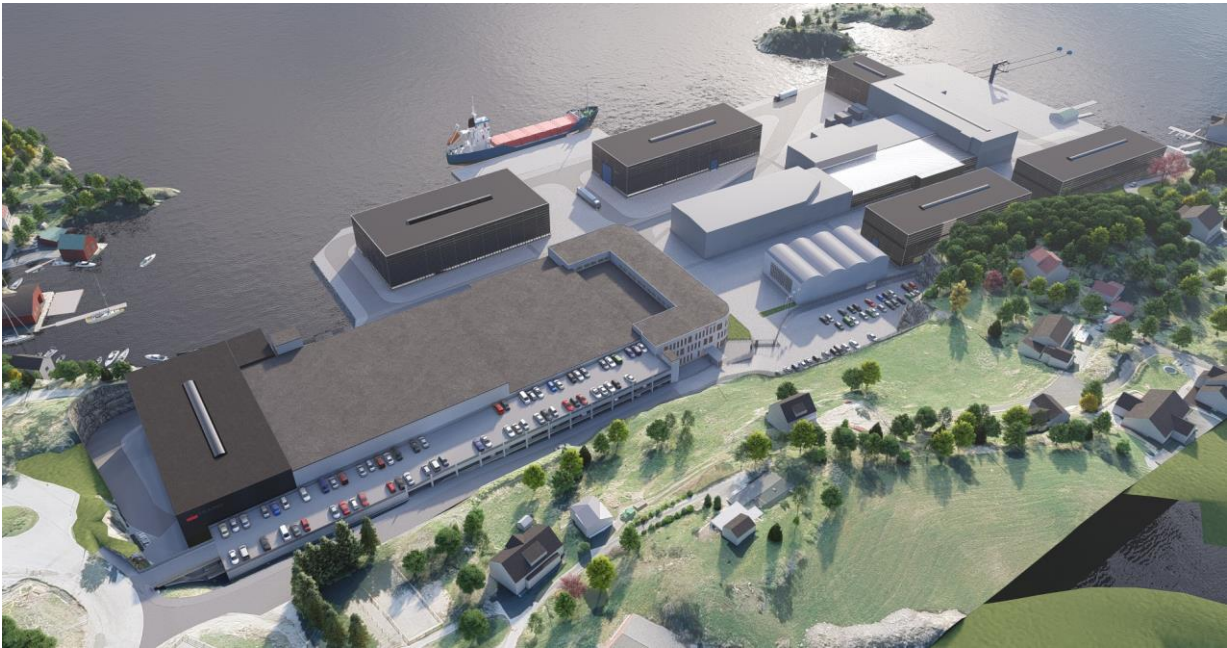
Figur 2-8. Overblikk av planlagt tiltak fra nord mot sør. Illustrasjon: Multiconsult

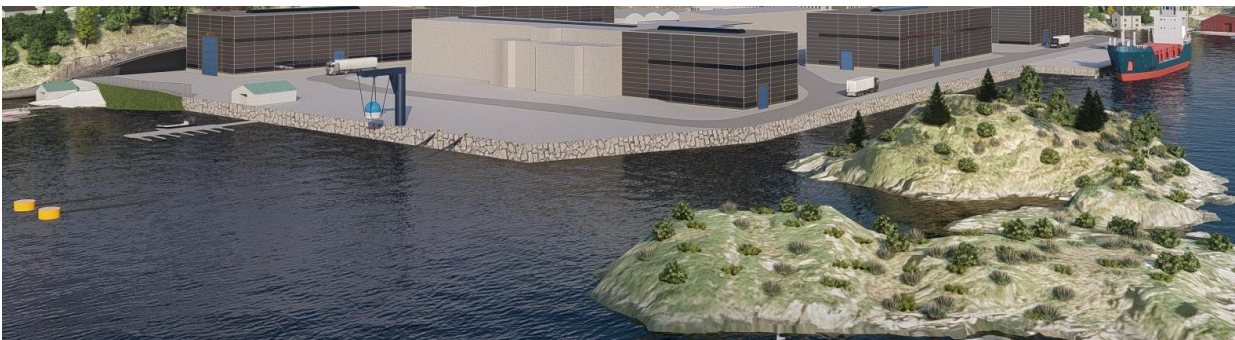
Figur 2-9. Illustrasjonen viser planlagt utfylling i vest, der Gudmundsholmen ligger til høyre i bildet. Illustrasjon: Multiconsult

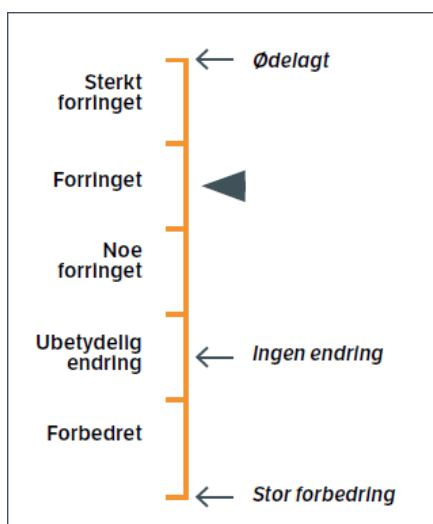
Figur 3-2. Skala for påvirkning. Kilde: Håndbok V712, Statens vegvesen 2018

Det er videre vurdert tiltakets påvirkning på de enhetlige delområdene. Påvirkning i anleggsfasen blir beskrevet separat. Påvirkning blir vurdert etter definerte kriterier fagtemaet i håndbok V712. Ingen eller ubetydelige endringer utgjør nullpunktet på skalaen. Den negative enden av skalaen for påvirkning går fra noe forringet (minsket verdi) til ødelagt. Den positive delen av skalaen beskriver grad av forbedring fra forbedret til stor forbedring. Skalaen på negativ side er mer finmasket, fordi beslutningsrelevante forskjeller i påvirkning krever stor presisjon i beskrivelsen av miljøskaden. Vurderingen av påvirkning blir utført for utbyggingsalternativet og sammenlignet med 0-alternativet.

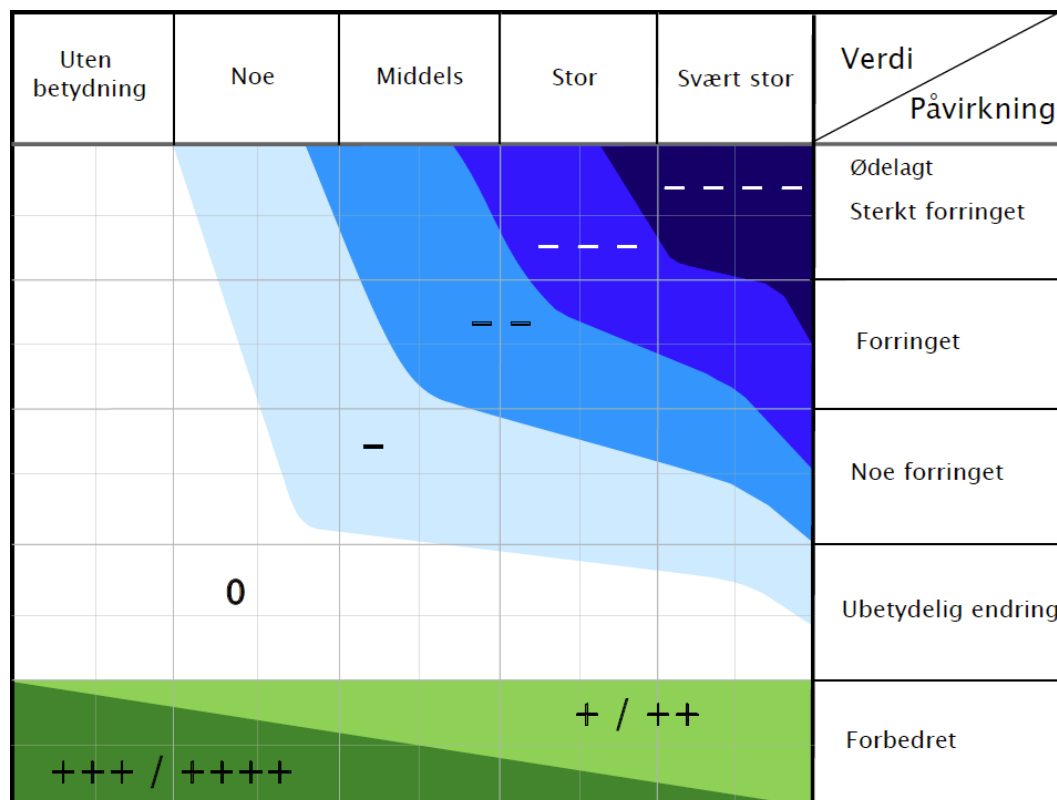
Figur 3-3. Konsekvensvifte med forklaring. Kilde: Håndbok V712, Statens vegvesen 2018

Til slutt skal konsekvensen for hvert enkelt delområde komme fram. Dette blir gjort ved å sammenstille vurderingene av verdi og påvirkning etter konsekvensviften i figur 3-3. Skalaen for konsekvens går fra 4

minus til 4 pluss. De negative konsekvensgradene er tilknyttet en verdireduksjon av et delområde, mens de positive konsekvensgradene blir benyttet ved en verdiøkning, etter at tiltaket er realisert.

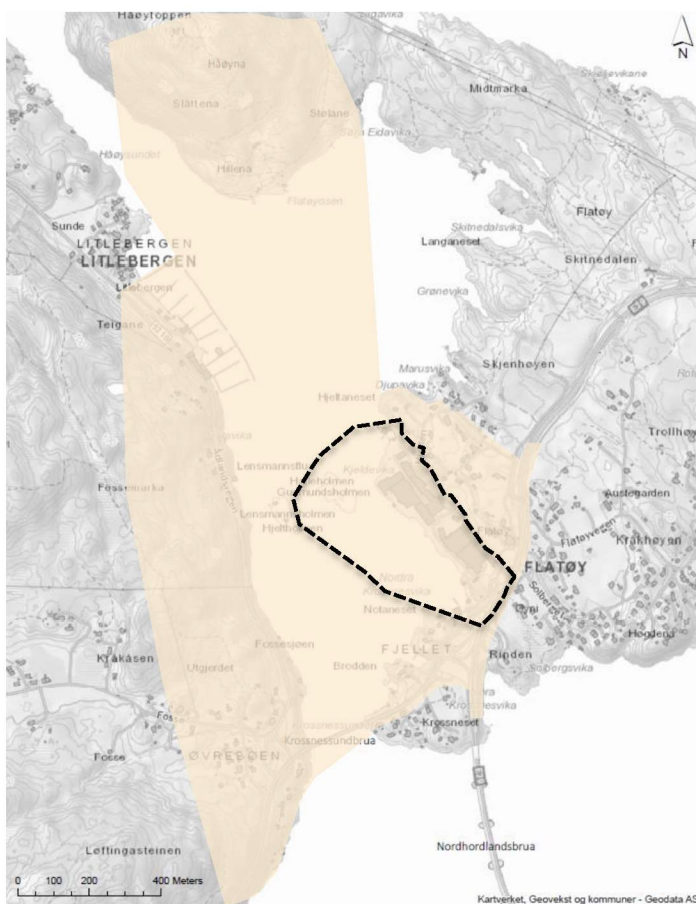
Figur 4-2. Oversikt over planområdet med sort stiplet strek (varslet grense ved oppstart) og influensområdet med gul skravering.

Influensområdet for tema landskapsbilde avgrenser seg til områder som har visuell kontakt med plantiltaket. Influensområdet følger i hovedtrekk de topografiske formene, slik at arealer som blir liggende på baksiden av høydedrag eller der det er lite utsyn ikke er inkludert. Areal hele veien nordover til fjellet Håøyna er inkludert i influensområdet, fordi dette er et åpent lende med stor grad av utsyn. Område sør for Krossnessundbrua er i mindre grad inkludert, da broen danner en naturlig skillelinje.

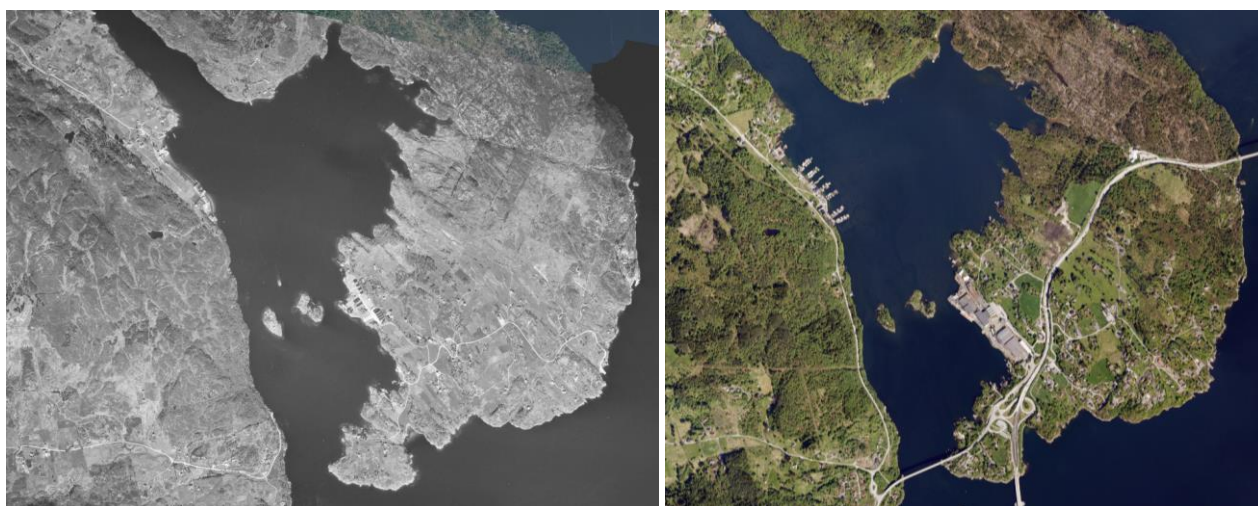
*Figur 4-3. Bildet til venstre viser flyfoto av området fra 1951. Lokalveier og spredt bebyggelse er etablert. Bildet til høyre er et flyfoto fra 2006, som til sammenligning viser hvordan nyere tids vegsystem er blitt en tydelig struktur i landskapet. Eiendommen til Framo var utbygd som flystasjon i 1917, men har tydelig økt i omfang fra 50-tallet og fram til i dag.*

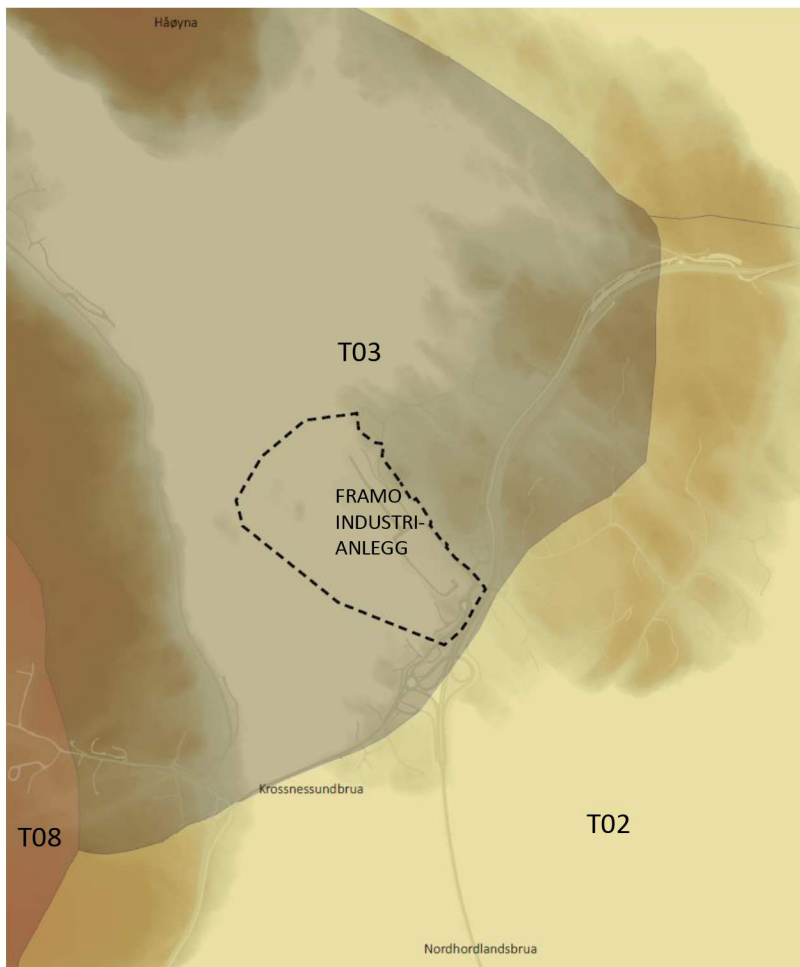
Figur 4-4. Kartet viser inndeling i ulike landskapstyper etter kartleggingen utført av Aurland Naturverkstad på vegne av Hordaland fylkeskommune. Alle områdene er verdisatt som vanlig forekommende landskap. III: Multiconsult

Et kjennetegn ved landskapstype 3, Småfjord og storsundlandskap, er at den ofte representerer overganger mellom skjærgård og større fjordløp. Landskapets relieff er ofte lite framtrædende, med koller knauser og forsenkninger innenfor høydeforskjeller på opp mot 60 meter. Landbruk er innslag i flere områder, men er ikke dominerende. Bebyggelse er ujevnt fordelt. (Aurland Naturverkstad 2011)

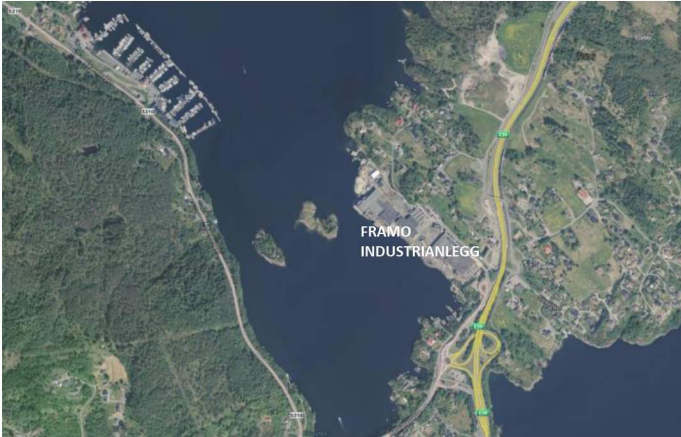
Figur 4-5. Ortofotoet viser industrianleggets plassering innimellom vegsystem, boligbebyggelse og naust- og båtmiljø. Ill: Kommunekart.com

Landskapet i plan- og influensområdet har variert bruk. Framo industrianlegg grenser direkte til sjø, boliger og et kai- og båtmiljø som er regulert til industri. På motsatt side av sundet er åssiden skogkledt, med noe boligbebyggelse helt i sør. Det går en markant kraftlinje oppover åssiden. Det er spredte naust langs sjøkanten. I nordlig del på Sunde ligger en relativt stor småbåthavn som er fremtredende i sundet.

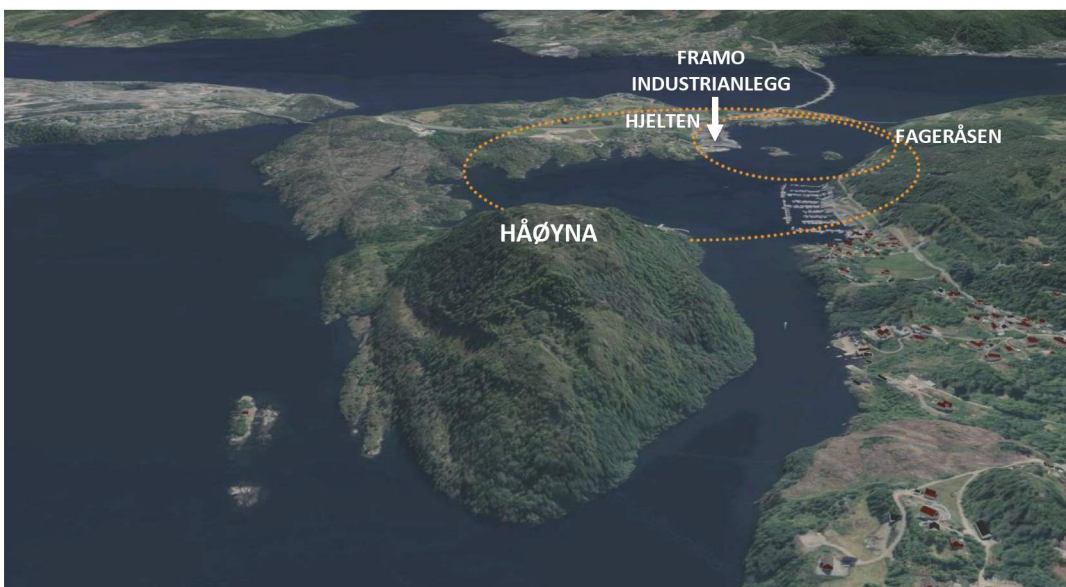
Figur 4-6. Inndeling i to landskapsrom. Ill: Kommunekart.com, bearbeidet av Multiconsult.

Landskapet kan deles inn i to lukkede landskapsrom dannet av sjøflaten og det omkringliggende ås- og fjellandskap. Landskapsrommene avgrenses også av bebyggelse og av Krossnessundbrua, som markerer enden, før landskapet åpner seg mot Osterfjorden. Landskapsrommet sett fra Håøyna i nord er større, mens det er et mindre landskapsrom i det sørlige sundet der industrianlegget ligger.

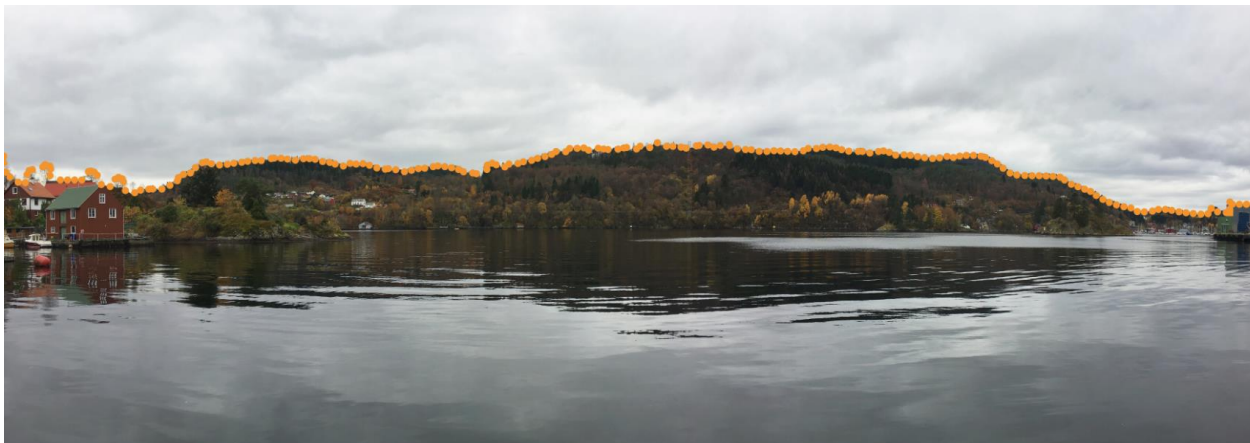
Figur 4-7. Åssiden og bebyggelsen danner veggene i det lukkede landskapsrommet, her sett fra Framo industrianlegg mot vest. Ill: Multiconsult

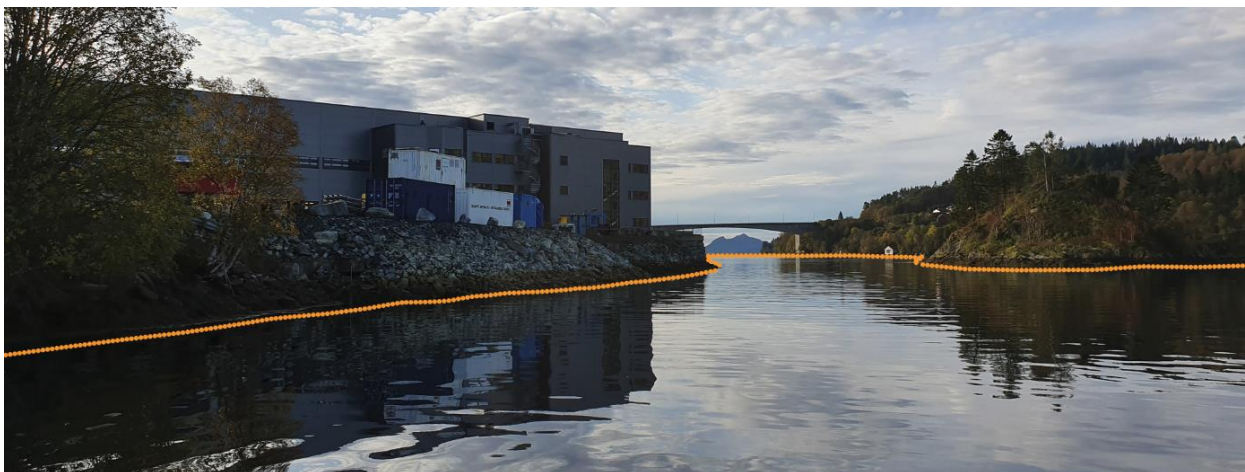
Figur 4-8. Sjøflaten utgjør gulvet i landskapsrommet, her sett fra vik nord for industrianlegget mot Krossnessundbrua. Ill: Multiconsult

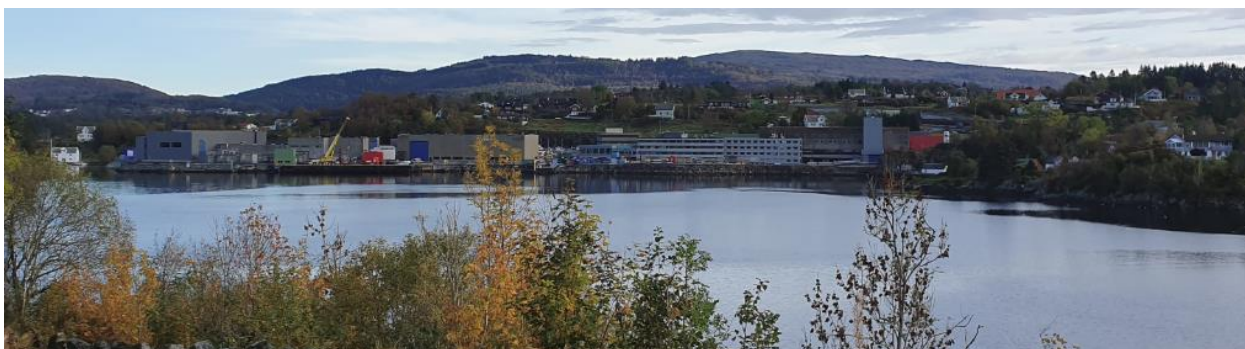
Figur 4-9. Bildet illustrerer opplevelsen av et lukket landskapsrom i sundet der industrianlegget ligger, hvor den visuelle kontakten mellom landsidene er svært god. Ill: Multiconsult

Opplevelsen av landskapsrommet er tett, med svært god visuell kontakt mellom landsidene. Industrianlegget er godt synlig fra de fleste ståsteder.

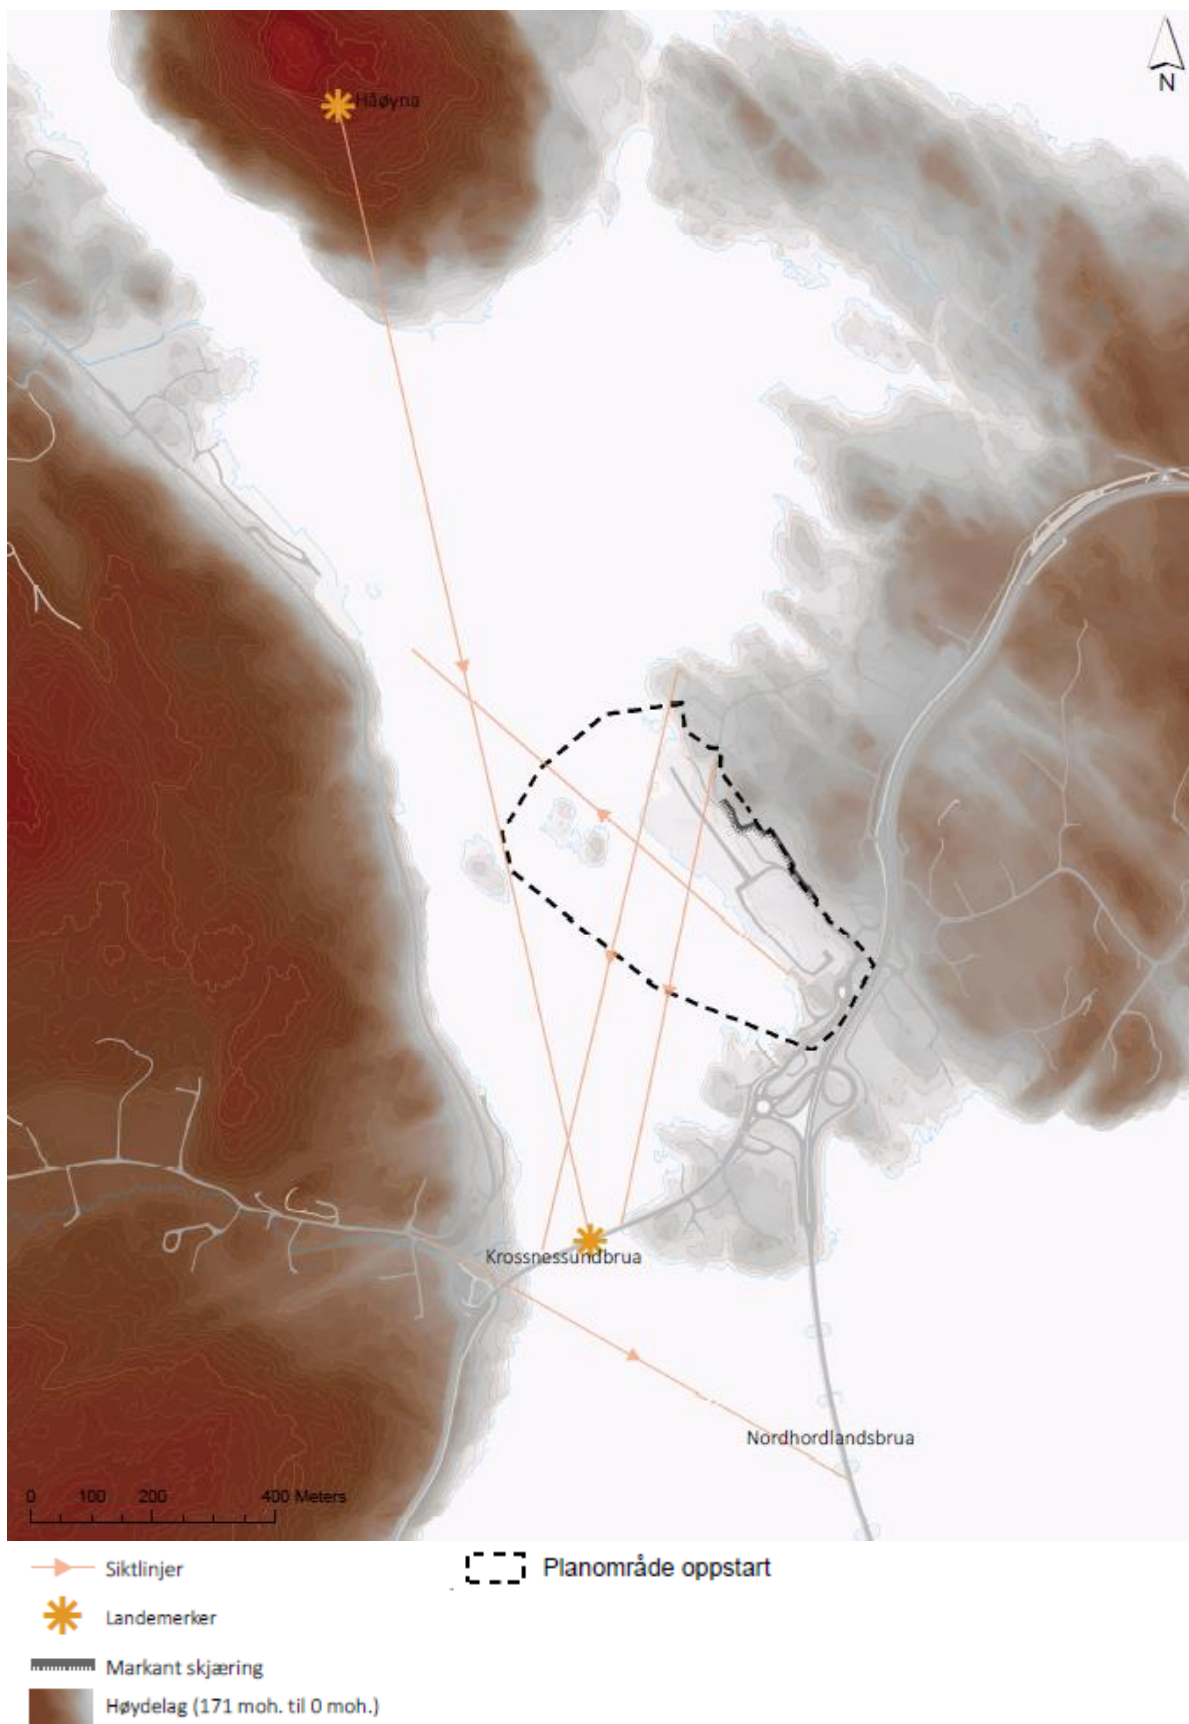
Figur 4-10. Høydelagskart med markante landskapstrekk, siktlinjer og landemerker. III: Multiconsult

Krossnessundbrua og kontakten med fjorden utenfor står fram som et markant og identitetsskapende element i landskapet. Fra flere ståsteder i plan- og influensområdet er det sikt mot denne brua, spesielt fra vik og boligfelt nordøst for industrianlegget. Kontakten mellom brua og fjellet Håøyne er også en viktig siktlinje som binder sundet og fjellet sammen til en helhet. En annen visuell forbindelse er kontakten

mellom kai- og båtmiljøet ved Nordre Krossnesvika til småbåthavnen på Sunde. Fra boligområdet på Fageråsen/Fosse er det utsyn til Nordhordlandsbrua, et annet viktig identitetsskapende element.

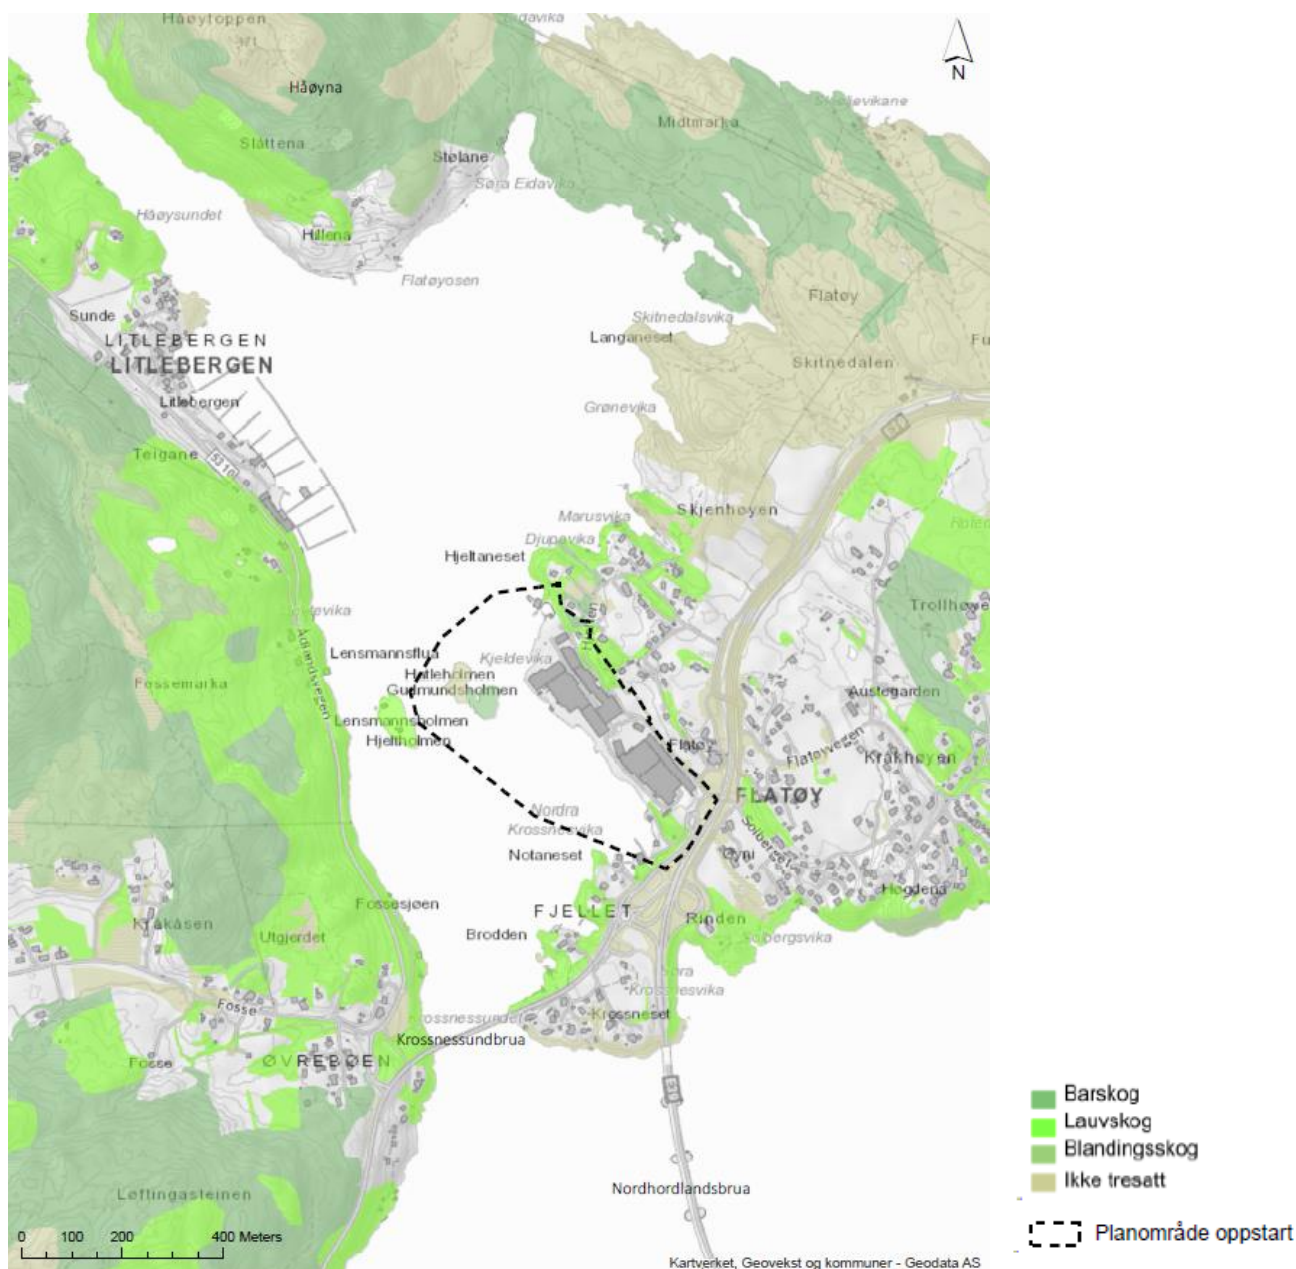
Figur 4-11. Vegetasjonskart som viser fastmark, lauvskog og barskog. Grå områder er areal som ikke er registrert som skog. Ill: Multiconsult, informasjon fra Kilden, Skog og landskap

Åssidene er skogdekt med variasjon av lauvskog med innslag av gran og furu. Generelt framstår landskapet som grønt og frodig, men industrianlegget bryter med dette inntrykket med sine grå flater.

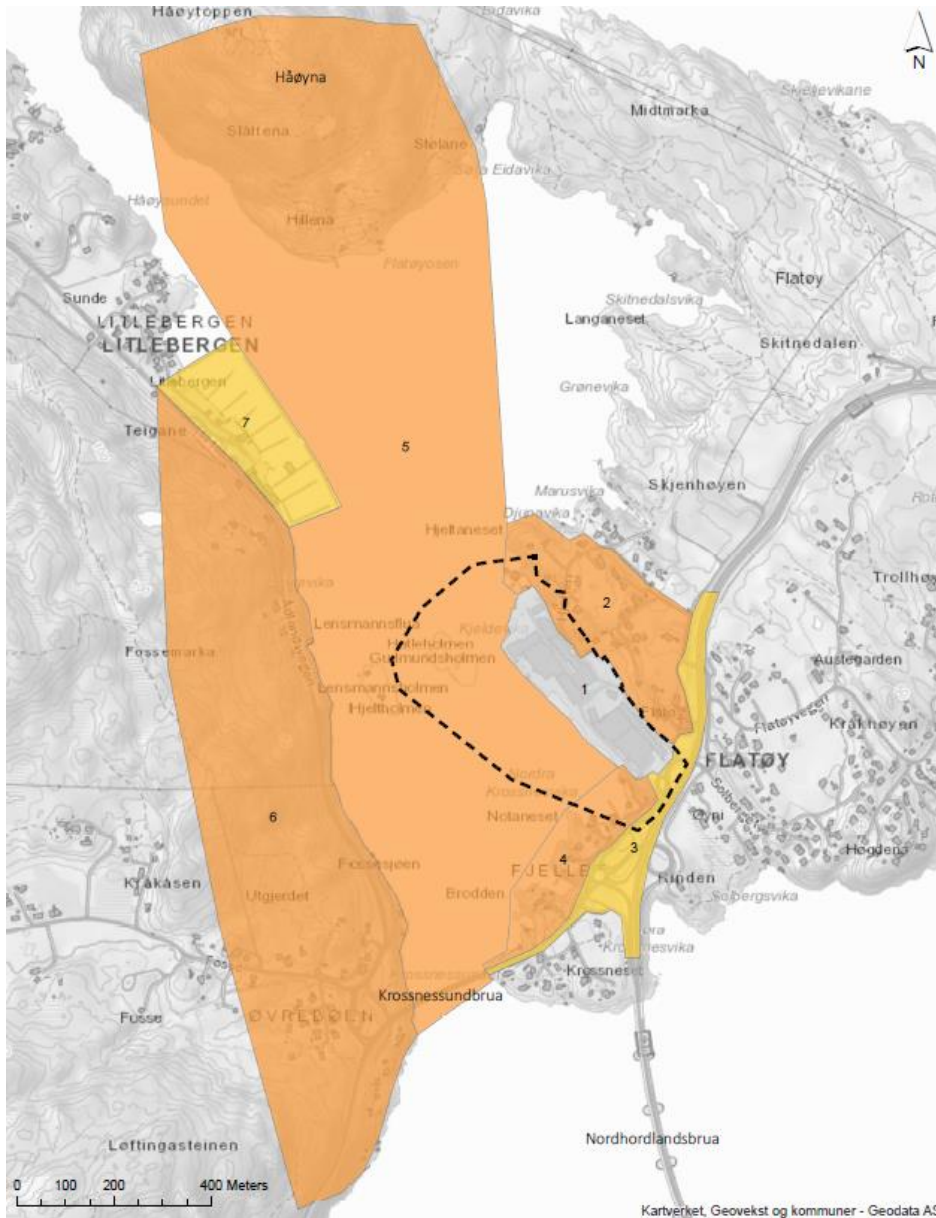
Figur 4-12. Samlet oversikt over inndeling og verdisetting av delområder. III: Multiconsult

Det er foretatt en inndeling i delområder for bedre å kunne skille ulike områder fra hverandre og gi en konkret verdivurdering, basert på kriterier for registreringskategorier etter håndboken. Vurderingen går frem av egne tabeller for hvert enkelt delområde. Delområdene er delt inn og verdisatt som vist i Figur 4-12 og Tabell 4-4.

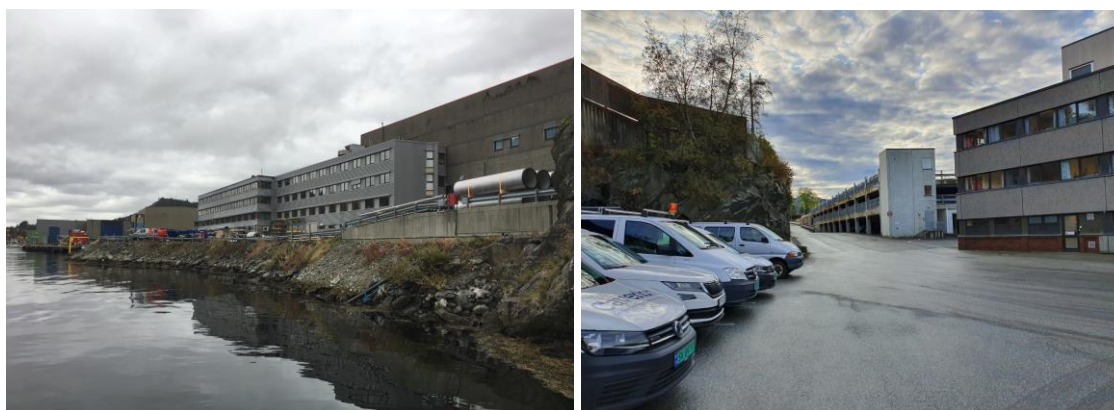
Figur 4-13. Bilder av industrianlegget sett fra nabobebyggelse langs sjøen og parkeringsareal. Foto: Multiconsult

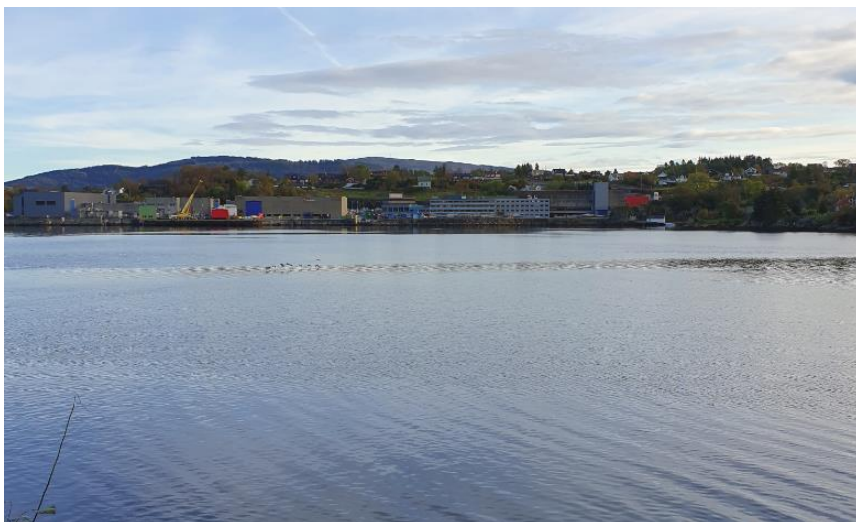
Figur 4-14. Bilder av industrianlegget sett fra vestsiden av sundet. Foto: Multiconsult

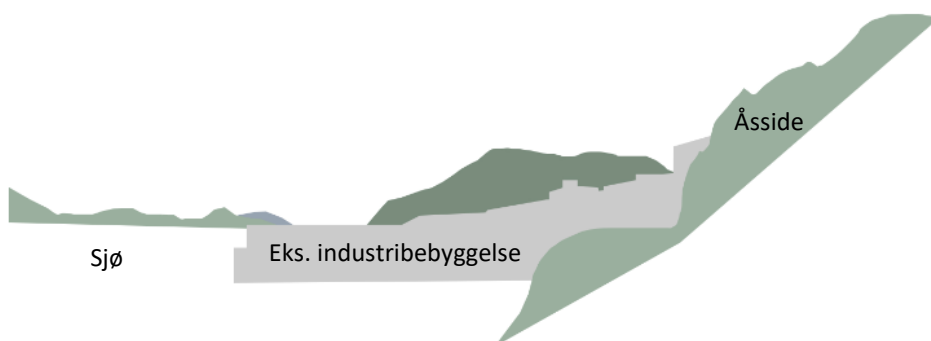
Figur 4-15. Illustrasjonen viser eksisterende industribebyggelses høyde og plassering i forhold til åssidene og sjøen. Bebyggelsen er underordnet åssidene og trappes gradvis nedover i høyde mot sjøen. Ill: Multiconsult

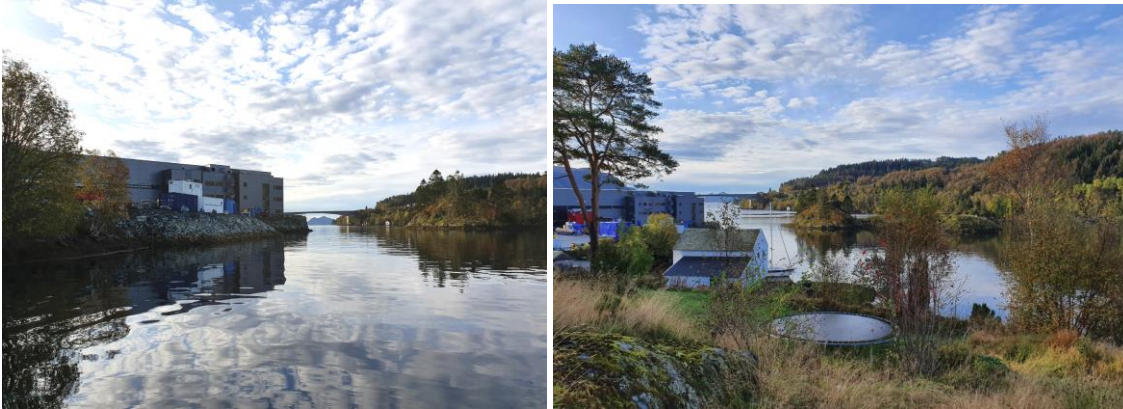
Figur 4-17. Bilder fra vika nord for industrianlegget, som har god sikt mot Krossnessundbrua og landskapet utenfor.  
Foto: Multiconsult

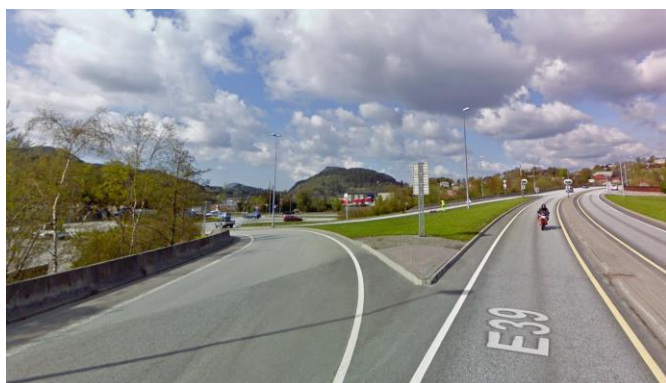
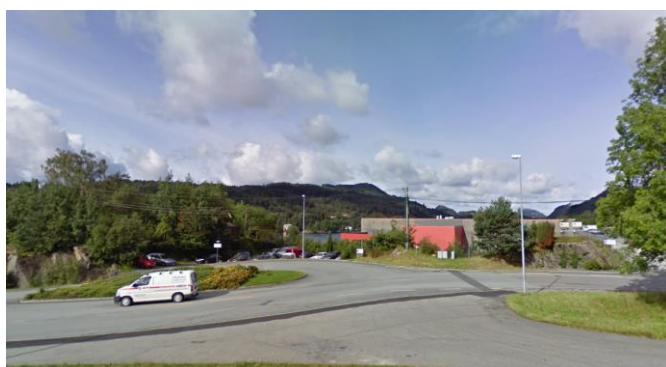
Figur 4-18. Bildene viser vegens utforming og industrianleggets synlighet fra et ståsted langs vegen. Foto: Google street viewer

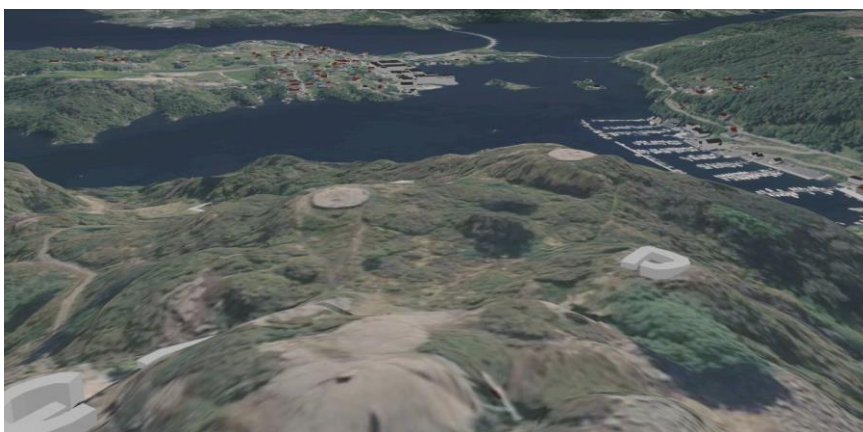
Figur 4-23. 3d-illustrasjonen viser utsynet sørover fra Håøyne. Fra dette utsynet kan man se hvordan småbåthavna på Sunde står fram som et brudd i landskapet. Ill: Kommunekart.com

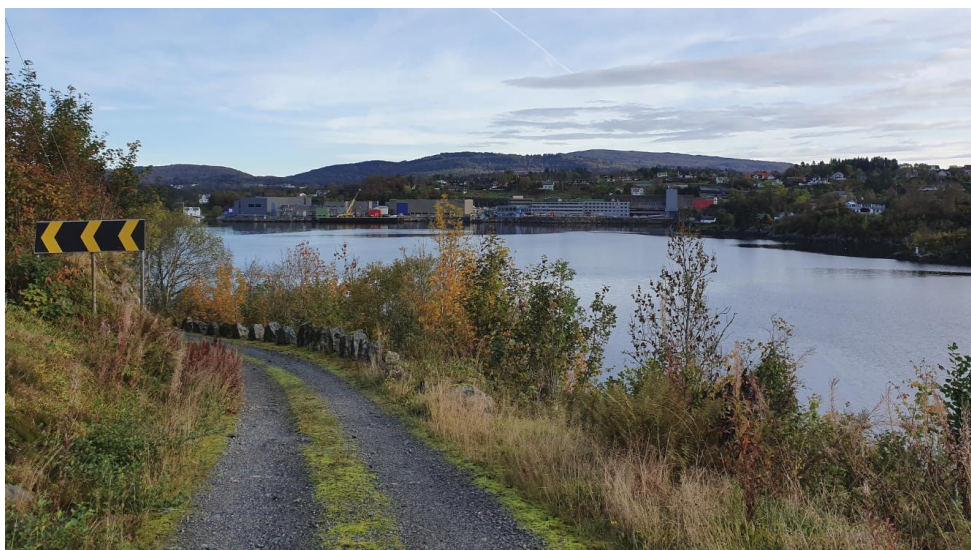
Figur 4-25. Bildet viser grad av utsyn fra delområdet mot eksisterende industrianlegg. Foto: Multiconsult
