# Reguleringsplan for industriområde Framo Flatøy

Konsekvensutredning for landskapsbilde

DATO / REVISJON: 05. september 2022 / 01

DOKUMENTKODE: 10202515-PLAN-RAP-003

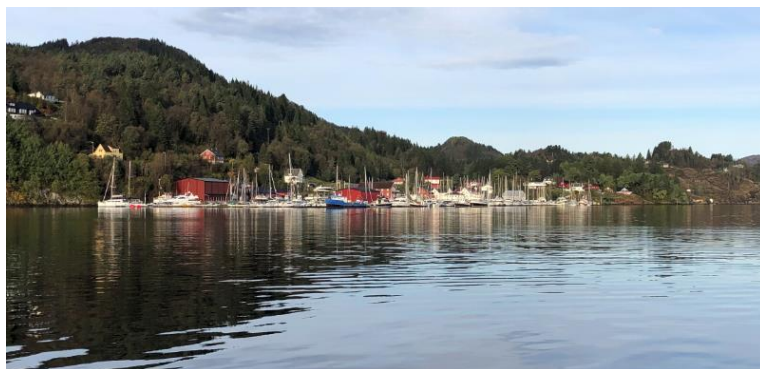
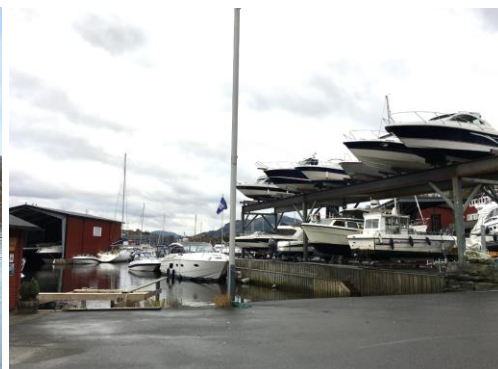
Figur 4-26. Bildene viser hvordan delområdet karakteriseres av arealbruken til småbåthavn og båtverksted. Bildet til høyre viser hvordan utsyn mot industrianlegget begrenses av arealbruken. Foto: Multiconsult

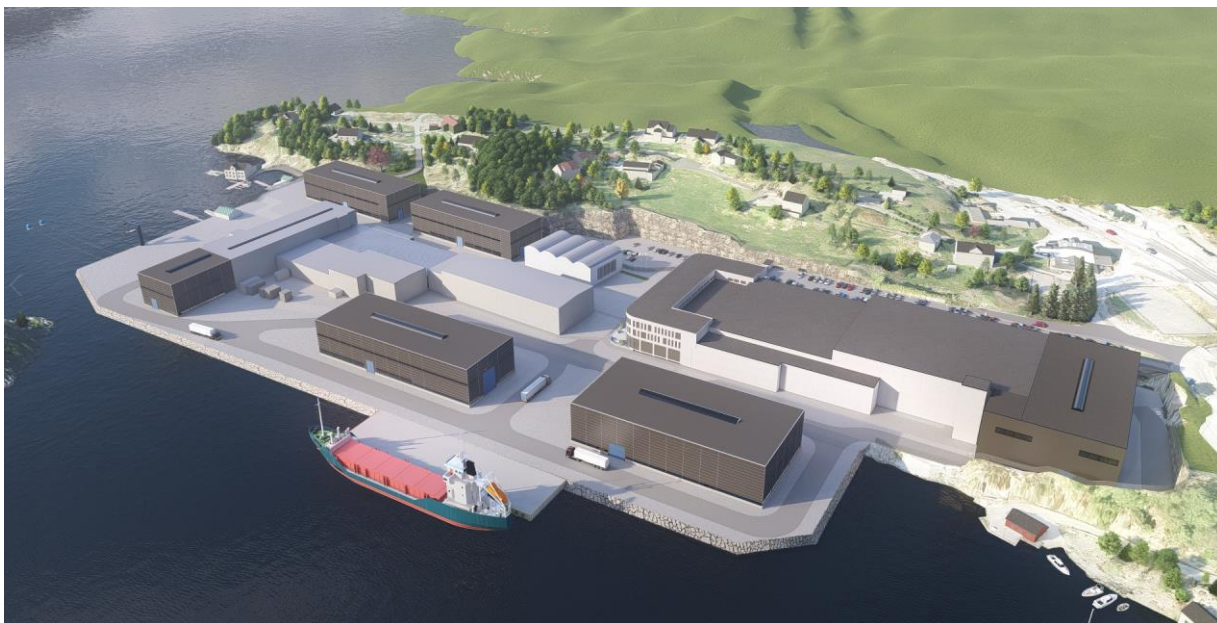
Figur 4-27. Overblikk over planlagte tiltak for industrianlegget. III: Multiconsult

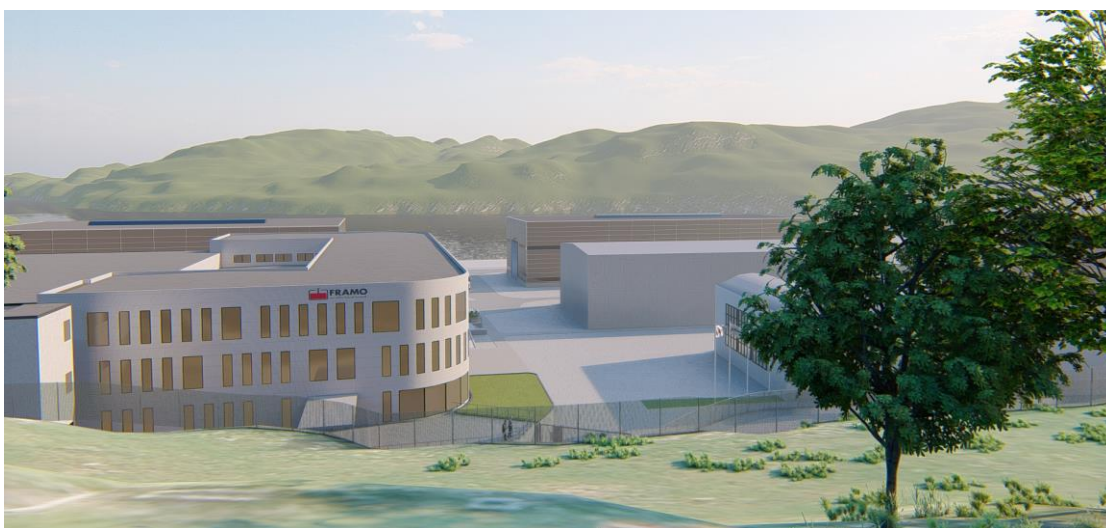
Figur 4-28. Illustrasjon fra en av boligene på Hjelten (nr. 20), der det er en åpning mot sundet. Illustrasjonen viser at de stedene der det er plassert bygg, vil byggene ha en høyde som gjør at sjøflaten ikke kan ses. Kontakten med åssiden er bevart. III: Multiconsult

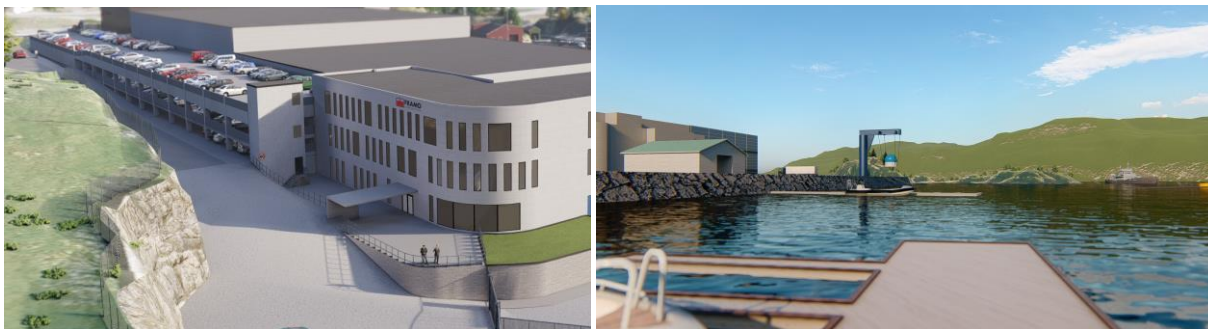
Figur 4-29. Illustrasjonen til venstre viser den forlengede skjæringen som etableres som følge av omlagt vei opp til området. Illustrasjonen til høyre viser utsyn fra brygge i vika nord for dagens industrianlegg. Her er eksisterende anlegg også synlig i dag, så forskjellen er at planlagte tiltak vil bli større i utstrekning og volum. Ill: Multiconsult

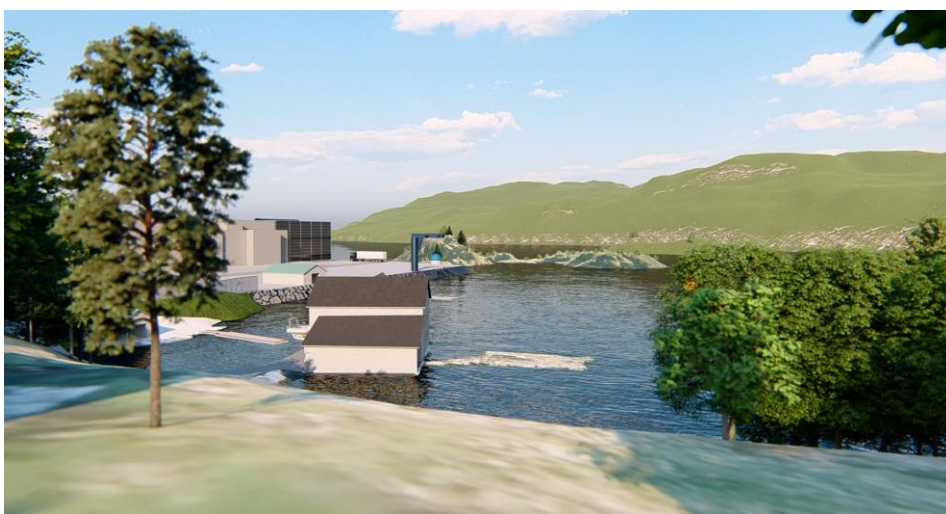
Figur 4-30. Illustrasjonen viser hvordan boligområdet nord for industrianlegget blir påvirket visuelt og med arealbeslag, og kontakten med sundet og fjorden mot øst svekkes i noen grad. Ill: Multiconsult

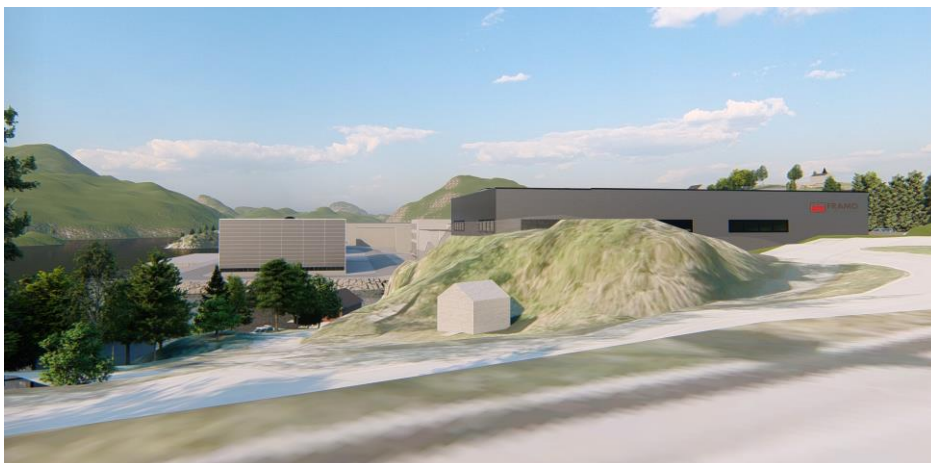
Figur 4-31. Utsyn fra E39 mot planlagt industrianlegg. Ill: Multiconsult

Delområdet er gitt noe verdi. Området blir i liten grad påvirket av utbyggingen. Nye bygg er synlig fra veien, men bryter i mindre grad med det visuelle uttrykket til veien eller de store linjene i landskapet sett fra denne siden og avstanden. Utsynet til åssider og sundet er ivaretatt. Nytt vegkryss vil gjøre vegsystemet mer lesbart. Påvirkningen er samlet vurdert til **ubetydelig**. Dette gir **ingen/ubetydelig miljøskade (0)** for delområdet.

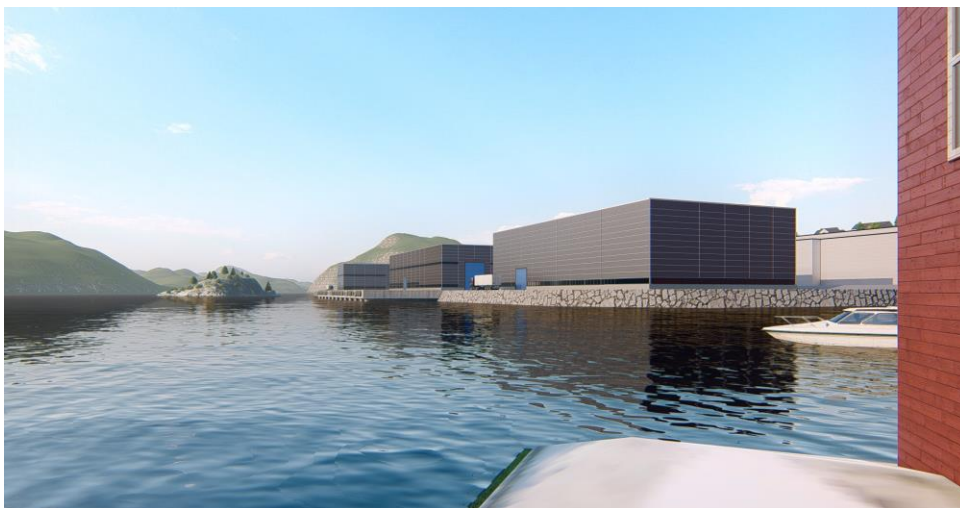
Figur 4-32. Illustrasjonen viser hvordan det utvidete industrianlegget strekker seg utover i vika, her sett fra naust i enden av Flatøyveien 14. Bygningene har en større skala enn eksisterende bygninger i omgivelsene, men utfyllingen begrenser seg slik at det fortsatt oppnås utsyn i mellomrom ved Gudmundsholmen. Ill: Multiconsult

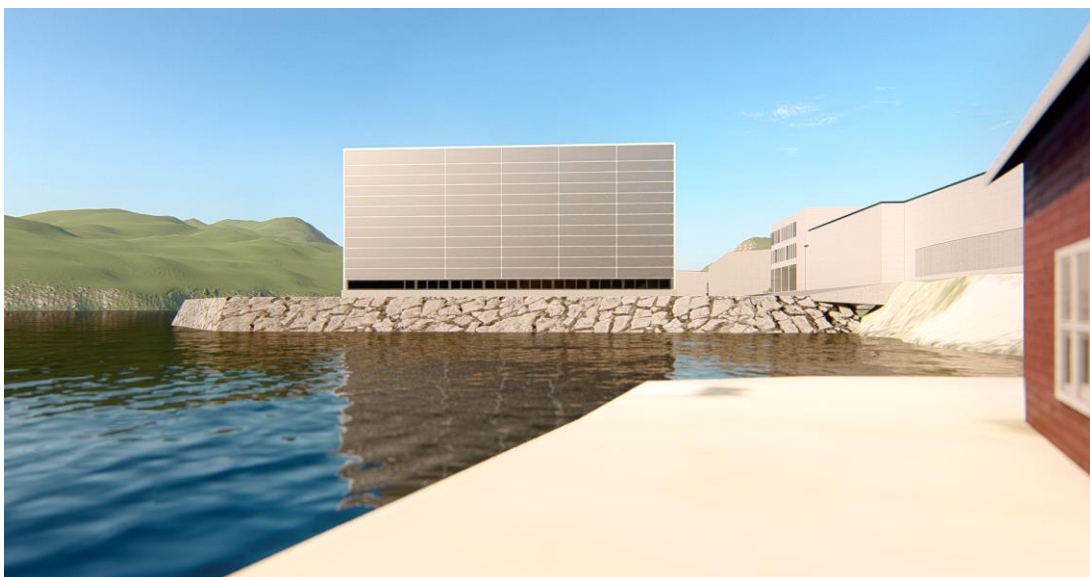
Figur 4-33. Illustrasjon fra kaianlegget i sør som grenser til dagens industrianlegg. Utvidelse av utfylling og ny bygning vil virke dominerende i landskapsbildet sett herfra. Ill: Multiconsult

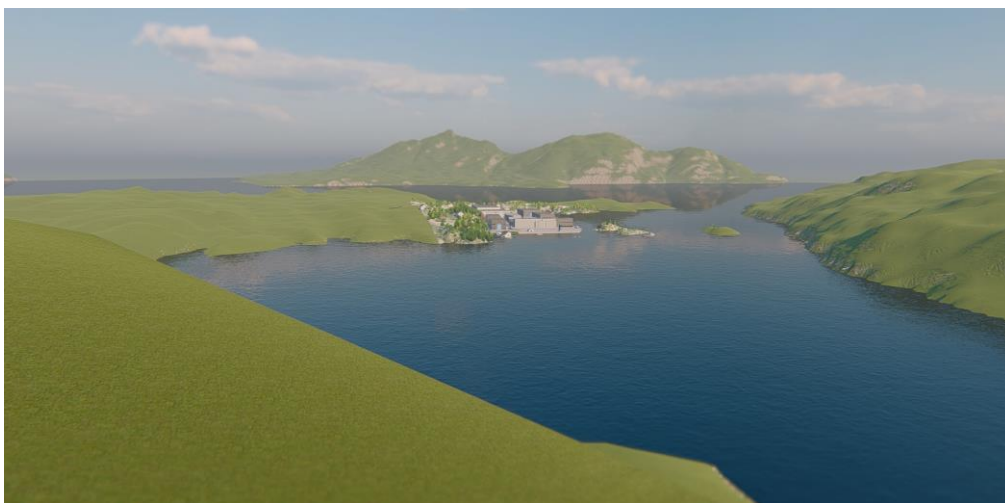
Figur 4-34. Fjernvirkning sett fra Håøyua som viser hvordan tiltaket skaper et brudd, samtidig som den største sammenhengen i landskapet fortsatt er bevart. Ill: Multiconsult

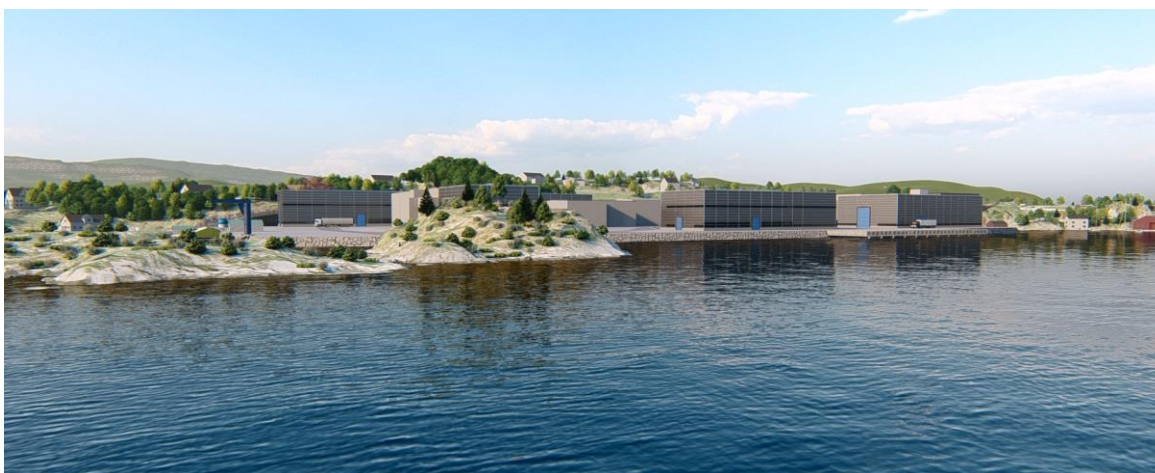
Figur 4-35. Nærvirkning, sett fra sjøen. De eksisterende øyene demper bygningsmassen og utfyllingsarealet. Ill: Multiconsult

Fra sjøen vil tiltaket oppleves noe sterkere. Her snevres landskapsrommet inn, og tiltaket kommer tettere på opplevelsen. Samtidig vil øyene (Gudmundsholmen) som ligger i sundet dempe bygningsmassen og utfyllingsarealet. Generelt er det tiltakets størrelse, linjeføring og harde materialbruk som bidrar til noe forringing. Samlet sett vurderes påvirkningen til å være **noe forringet** for delområdet. Dette gir konsekvensgraden **noe miljøskade (-)**.

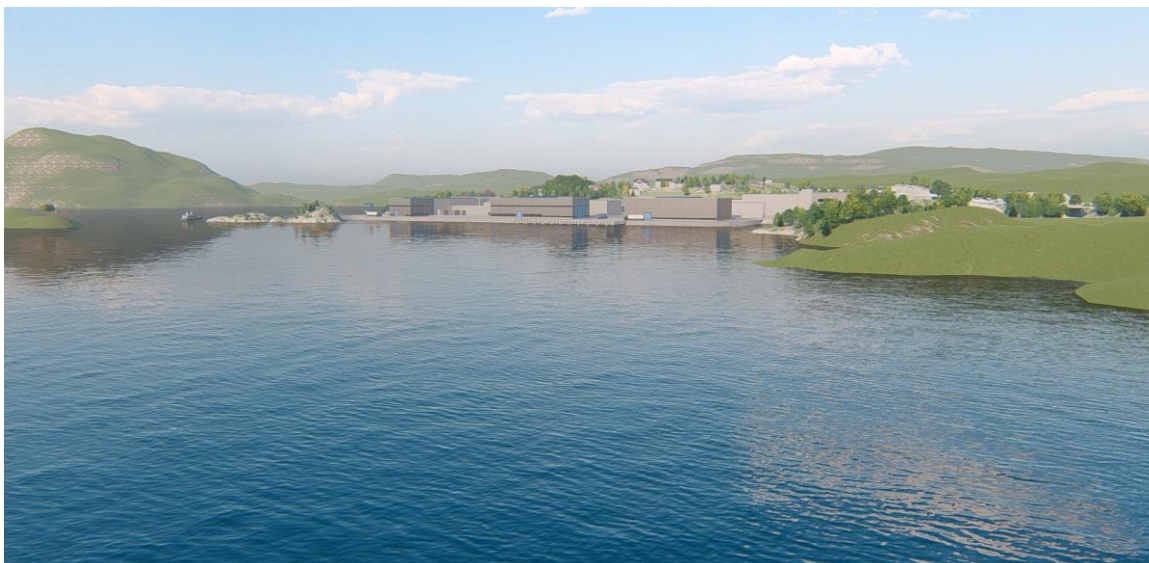
Figur 4-36. Fjernvirkning sett fra Krossnessundbrua. Sammenhengene i landskapet er bevart. Ill: Multiconsult

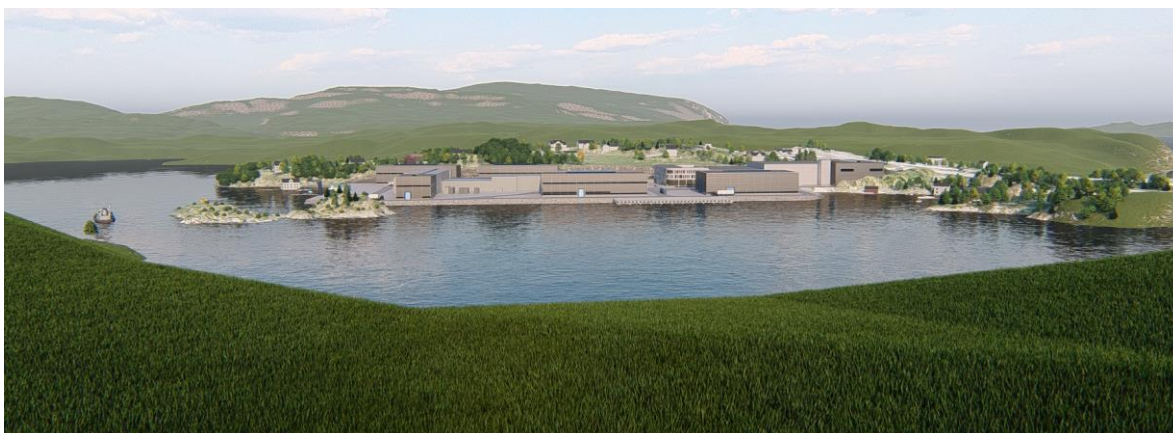
Figur 4-37. Utsyn fra Fageråsen-Fosse. Ill: Multiconsult

Delområdet er gitt middels verdi. Industrianlegget er i stor grad synlig fra området i dag, og fremstår som et brudd. Tiltaket vil gi en større fjernvirkning og forminsker størrelsen og opplevelsen av landskapsrommet i sundet. Tiltaket vil dominere noe mer over landskapet enn dagens anlegg. Samtidig vil tiltaket ikke bryte med de store linjene/helheten i landskapet, da bebyggelse er underordnet den bakenforliggende åssiden. Det gis noe rom/luft til omgivelser og bygg nord for planområdet, og dette bidrar til å bevare sammenhengen mellom grønne åser, sjø og øyer. Påvirkningen er vurdert til **noe forringet**, som gir konsekvens **noe miljøskade (-)**.

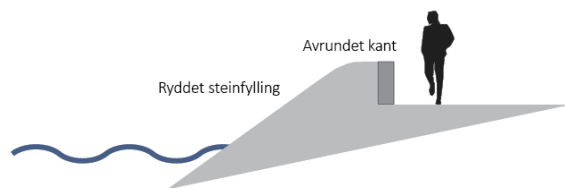
Figur 4-38 Prinsippskisse for ryddet steinfylling med avrundet kant. Ill: Multiconsult

Tiltakets noe negative påvirkning på landskapsbildet skyldes i hovedsak størrelse på bebyggelse og utfylling og bruk av grå flater i et trangt sund. For å avbøte disse forholdene foreslås følgende skadereduserende tiltak:
