## Vurdering av vandringshinder for fisk - gbnr. 29/3 Hauge.

I samband med vurdering av vandringshinder for fisk, vart det halde synfaring 07.11.23 ved kryssingspunkt av landbruksveg over Haugselva på gnr. 29, bnr. 3.

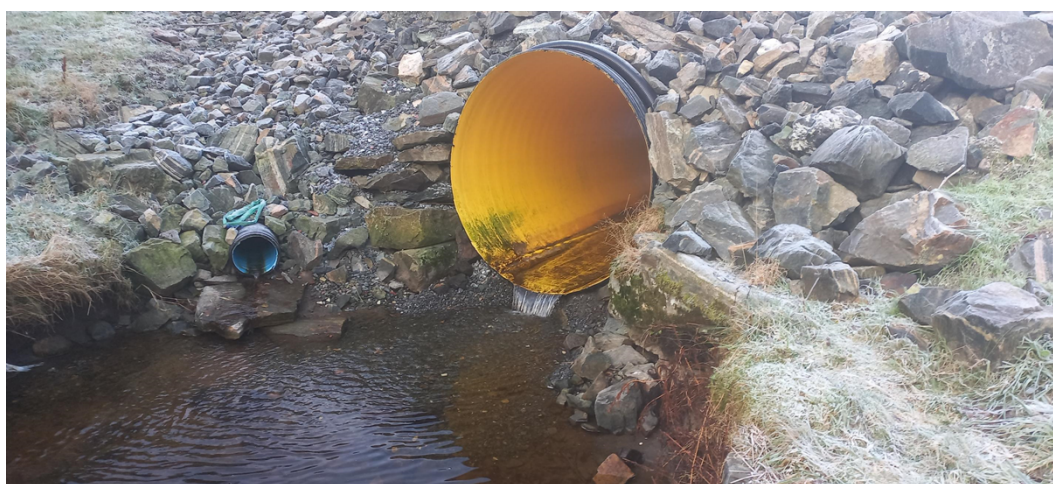
Slik røyret ligg no, er det ikkje ideelt og på låg vassføring (som under synfaringa) er det eit vandringshinder. Dette då det vatnet er for grunt før røyrutløpet, slik at fisk ikkje kan få fart og «hoppe» inn i røyret. Sidan det er eit «fossefall» ved utløpet, kan ikkje fisken symje inn i røyret heller – sjå fig. 1 nedanfor. Ut i frå opplysningar i frå tiltakshavar og kva som var synleg i røyret, er vasstanden som oftast høgare enn kva den var under synfaringa. Vi oppfatta det slik at fisk då kunne symje inn i røyret.

Fig. 1. Ved låg vassføring er det ikkje mogleg for fisk å symje inn i røyret. Det er heller ikkje mogleg for fisk å ta fart og «hoppe» inn i røyret då det er for lita vassdjupne til det framfor røyret.

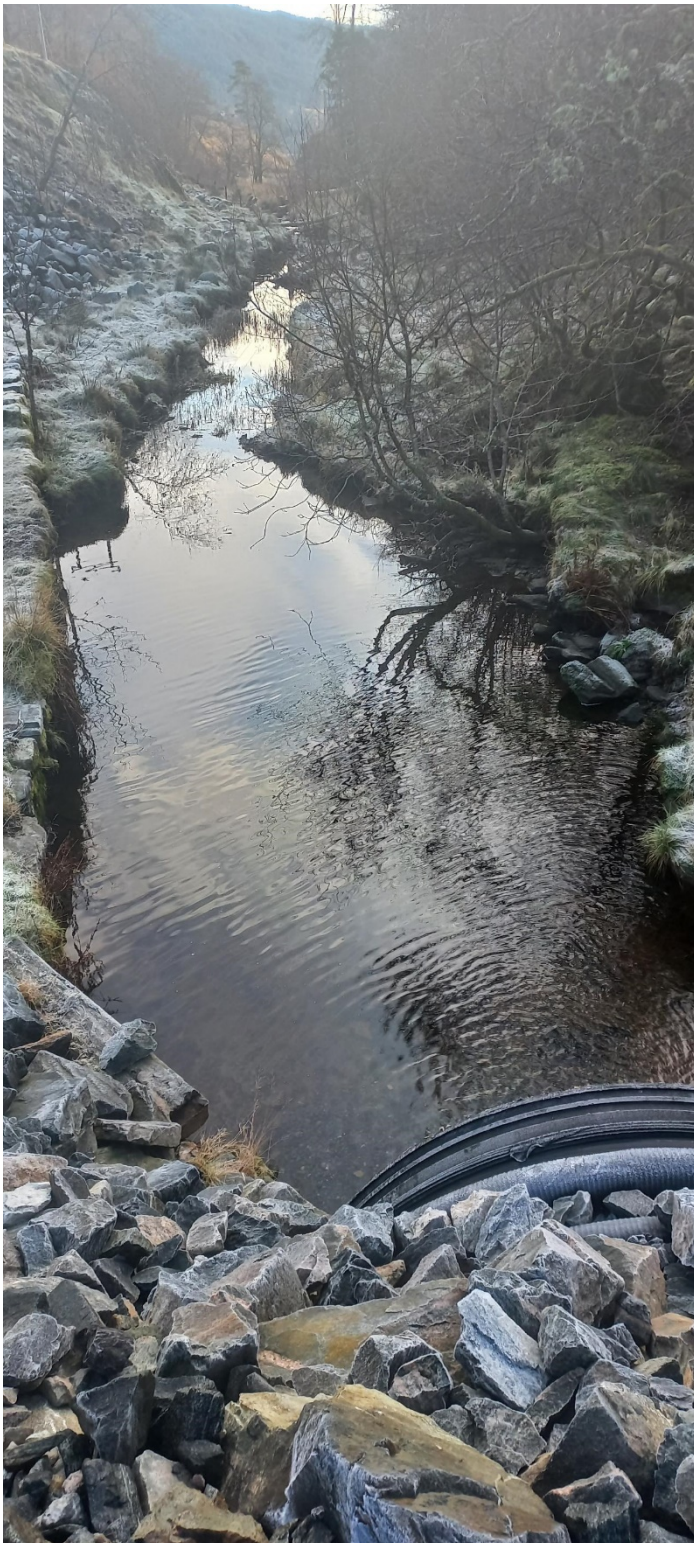
Fig. 2. Eit stykke nedstraums utløpet av røyrret kan ein lage ein terskel som aukar vassmengda og slik sett djupna på vatnet frå utløpet av røyrret og nedover. Om det er auktuelet, bør dette gjerast i området der elva er smalast.

For å avbøte vandringshinderet dei dagane det er låg vassføring, kan ein vurdere å heve vasspegelen nedstraums røyrinntaket – sjå fig. 2. Eit eventuelt slikt tiltak er i så fall søknadspliktig til kommunen og vil måtte sendast til NVE på høyring.

Med tanke på fiskevandringa, er det ikkje aktuelt å gjennomføre avbøtande tiltak no. Ein bør likevel følgje med på om vandringa kan vere så redusert at det bør gjerast tiltak for å auka vassdjupna nedstraums utløpet av røyret.

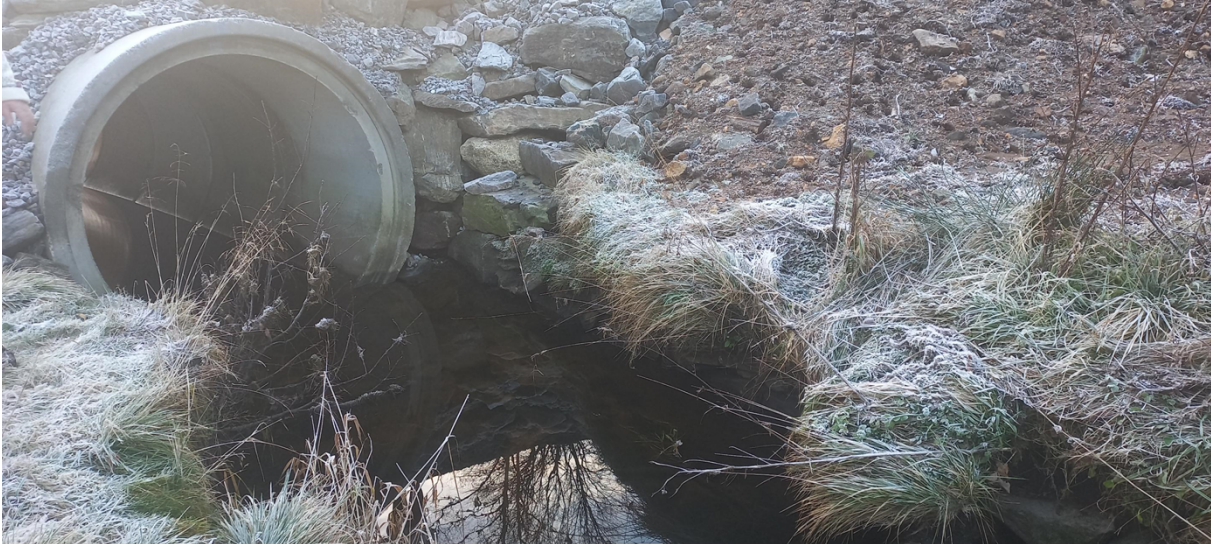
Frå grunneigarhald vart det òg teke opp at oppstraums vegen, stuvar vatnet seg opp og fløymer ut over innmarka. Ei av årsakene til dette kan vere at sidan røyret er lagt så høgt, vil det kunne snevre inn bekkefareet noko all den tid røyret er smalare nest nede – sjå fig. 3.

*Fig. 3. Sidan røyret er smalare ned mot elvebotnen samanlikna med ein 1 m opp frå denne, vil dette kunne redusere kapasiteten gjennom kulverten.*
