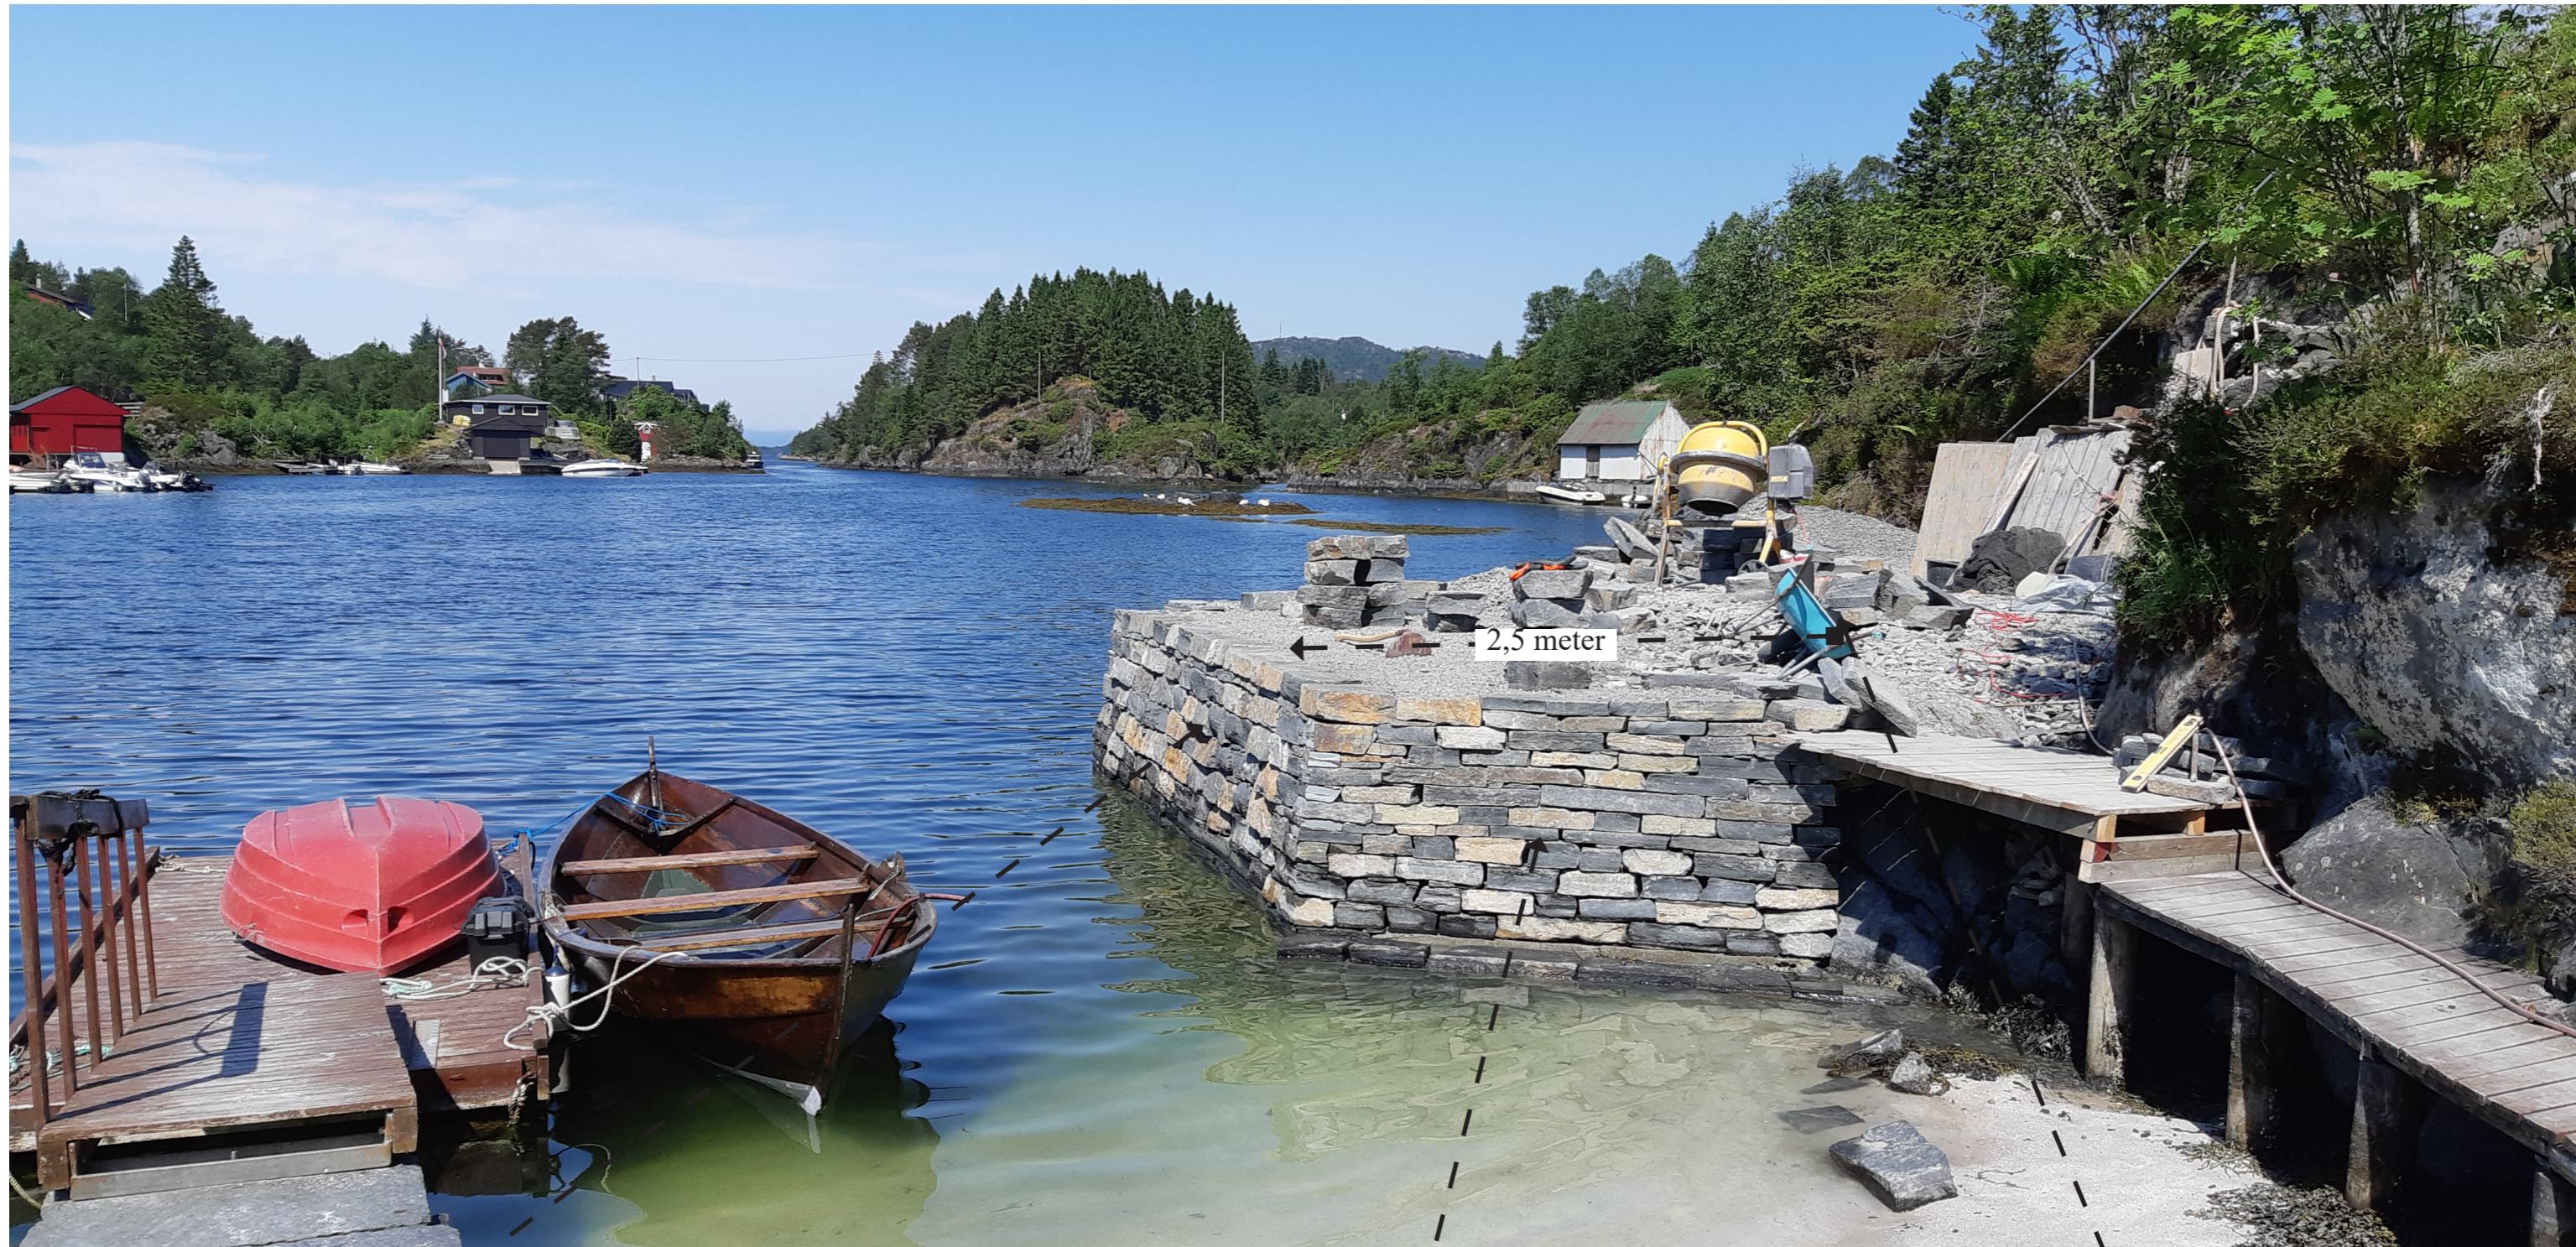
E 5

Muren i forkant ligger der nøstet lå, og var seget ut.
NB! Bildet er tatt på fjære sjø

Muren mot sør er forblandet med naturstein for å
skjule den stygge cementmuren,

Vi måtte inn der trillebåren lig-
ger for å finne fast fjell. (2.5 m
inn på denne siden)

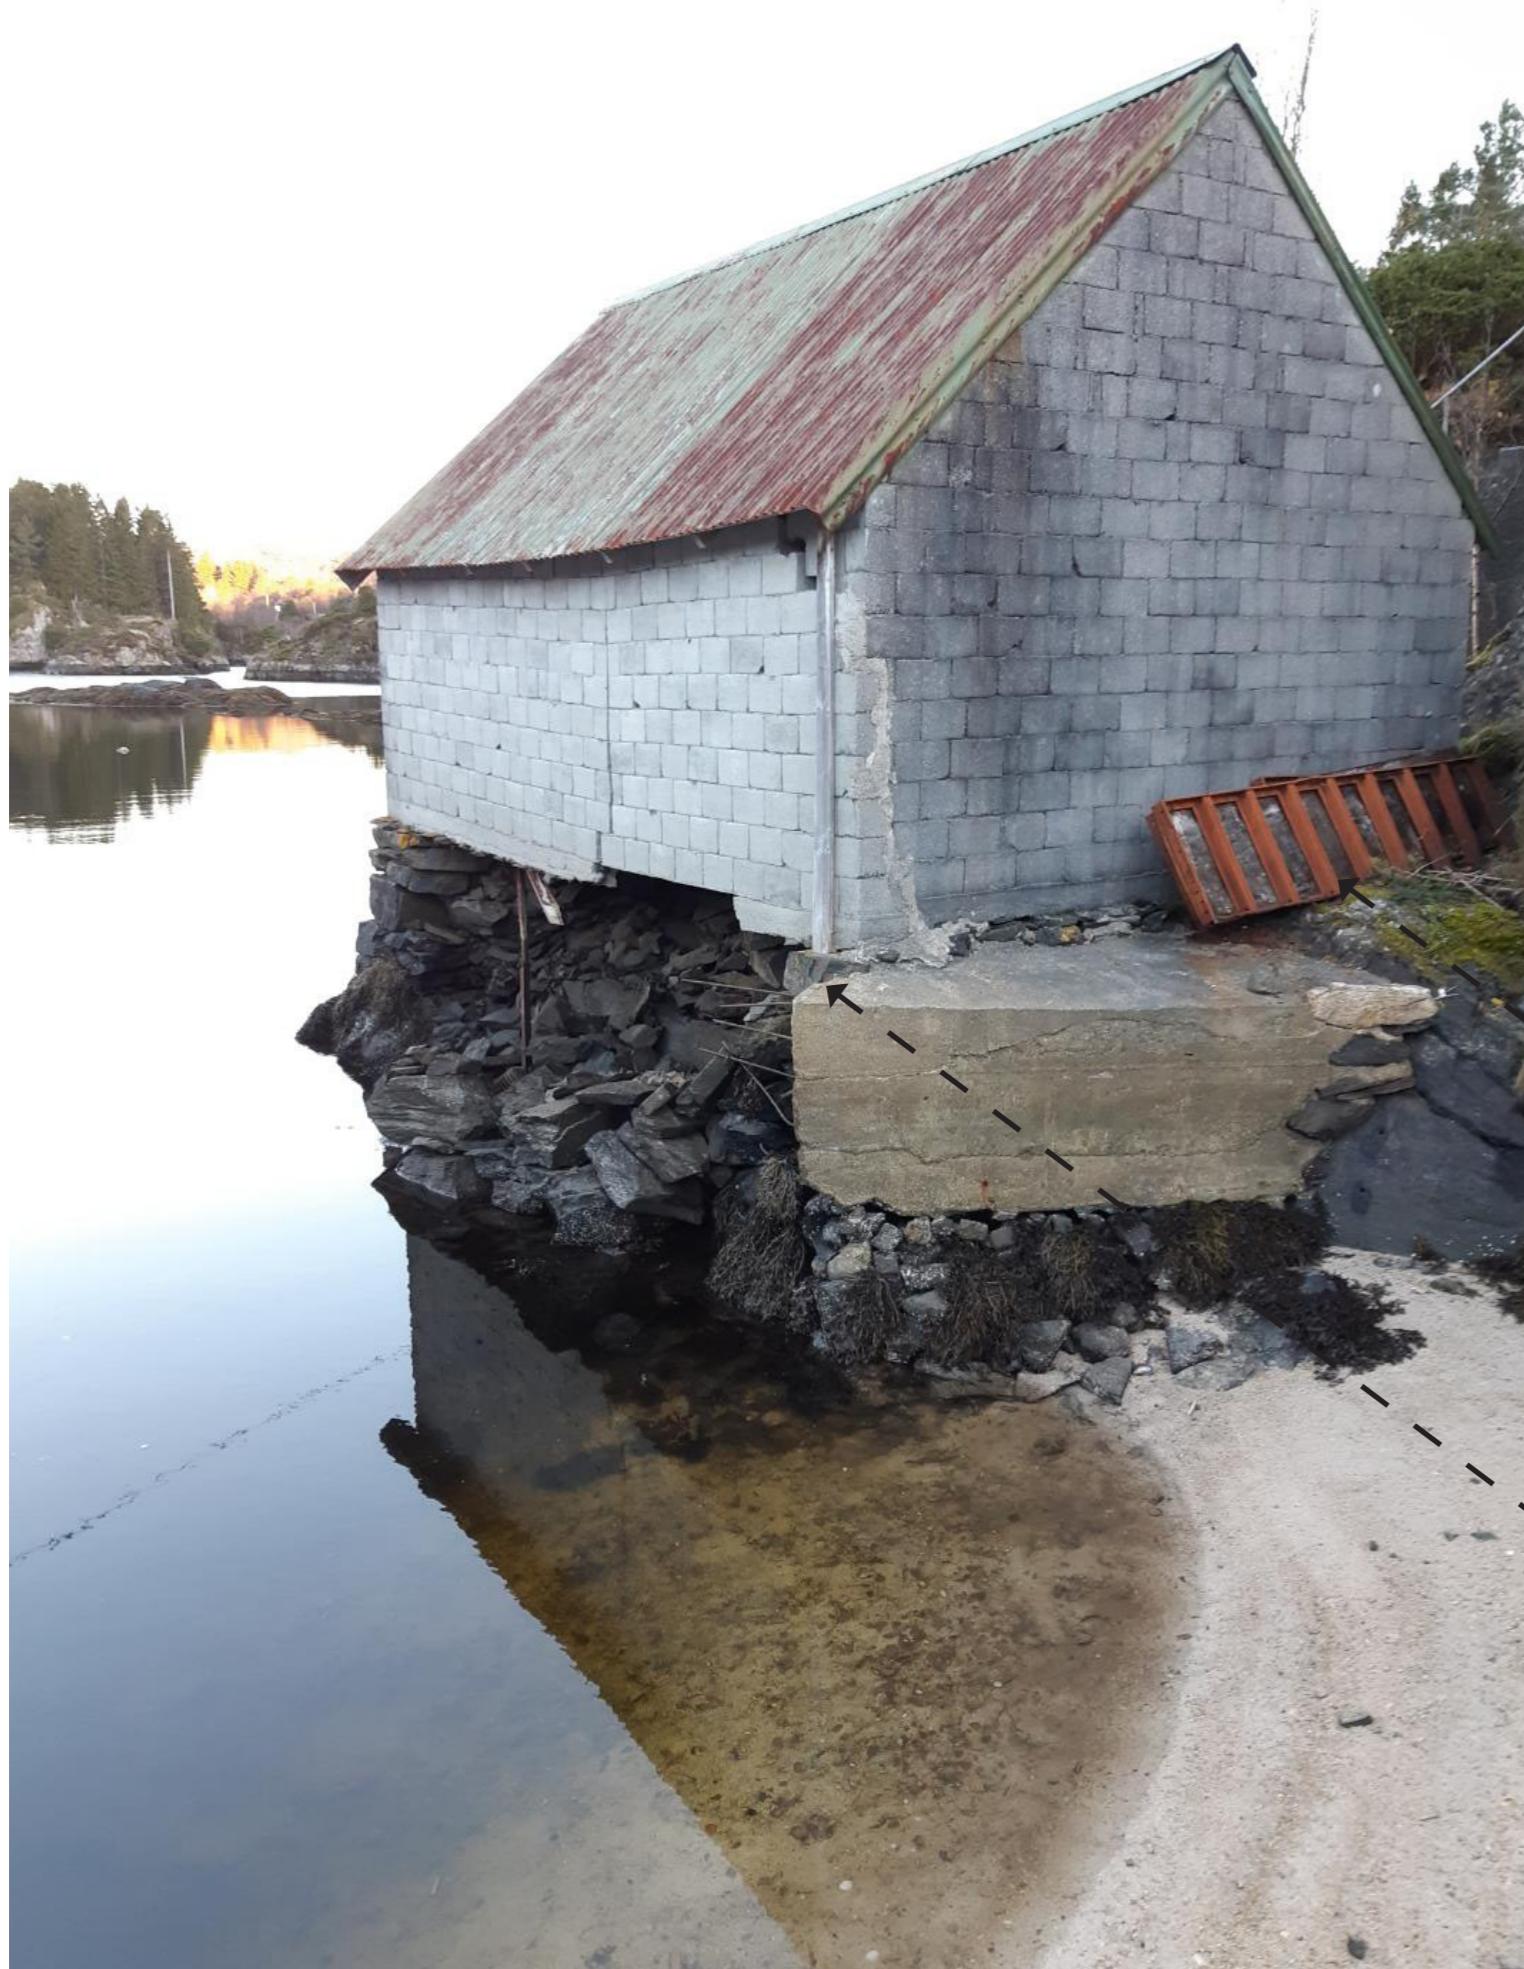
E 6

Her vises det hvor langt inne det var fast fjell.

Kuttet 20 cm av cementmuren i forkant for at tørrmuren ikke skulle komme lenger ut enn den eksisterende muren til nøstet.
