**From:** Kjersti Ingolvsson Vevatne  
**Sent:** Mon, 30 May 2022 18:16:46 +0000  
**To:** Morten Lexau; Ingar Hals  
**Cc:** Hogne Nygård; Sylvia Thirugnanasampanthar  
**Subject:** SV: Fv 564 Fløksand Vikebø

**Fra:** Morten Lexau <Morten.Lexau@asplanviak.no>  
**Sendt:** mandag 30. mai 2022 10:23  
**Til:** Ingar Hals <Ingar.Hals@vlfk.no>  
**Kopi:** Hogne Nygård <Hogne.Nygard@vlfk.no>; Sylvia Thirugnanasampanthar <sylvia.thirug@asplanviak.no>; Kjersti Ingolvsson Vevatne <Kjersti.Vevatne@asplanviak.no>  
**Emne:** Fv 564 Fløksand Vikebø

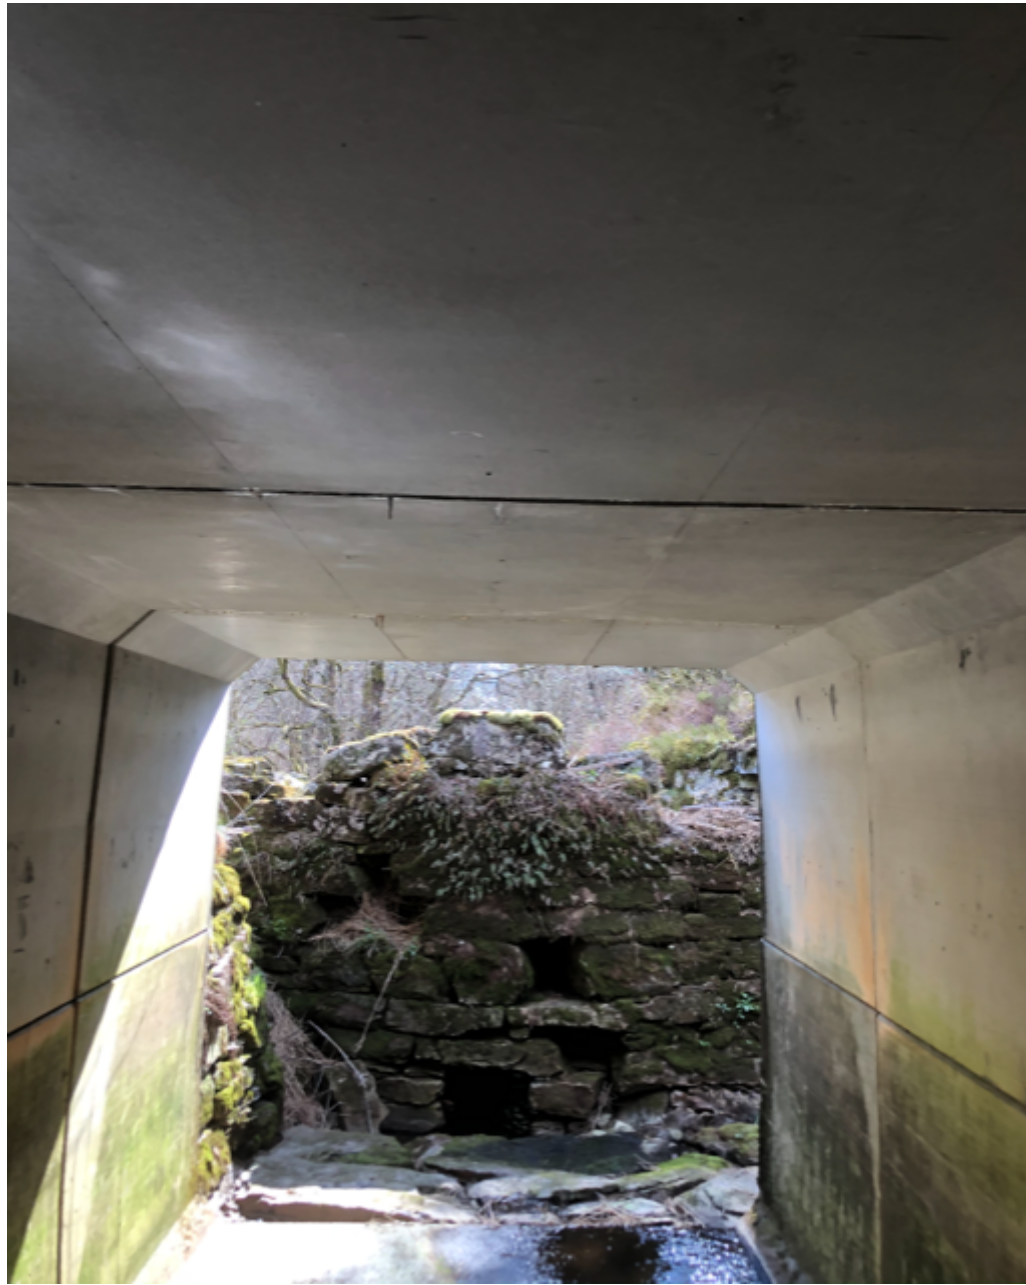
Han fortel at kulverten er 3m x 3m, men at det på nedsiden er ein demning som i si tid var brukt ifm vasskraft til 3 møller for å male korn. Demning er vist i bildet. Denne demningen har 3 hull som de ser, han fortel at det kun er nederste hull som er åpent. Demning er og årsaken til at marka ovenfor vegen flaumer over, meiner han. Han meiner og at denne er beholdt då den er freda, men at Statens vegvesen i si tid prøvde å få den fjerna.

Demning og kulvert er eit kulturminne frå nyare tid, men er ikkje freda, og har så vidt eg kan sjå heller ikkje omsynssone gjennom arealplan.

Dog har slike konstruksjonar ein viss kulturhistorisk verdi – så det er bra om ein kan unngå å fjerne det. Men eg har altså ikkje funne noko juridisk knytt til demingen og kulvert som gjeld kulturhistorisk verdi.
