## NOTAT

| OPPDRAAG | <b>Langeland</b> | DOKUMENTKODE | 10216312-RIGberg-NOT-001 |
| EMNE | Skredfarevurdering | TILGJENGELIGHET | Åpen |

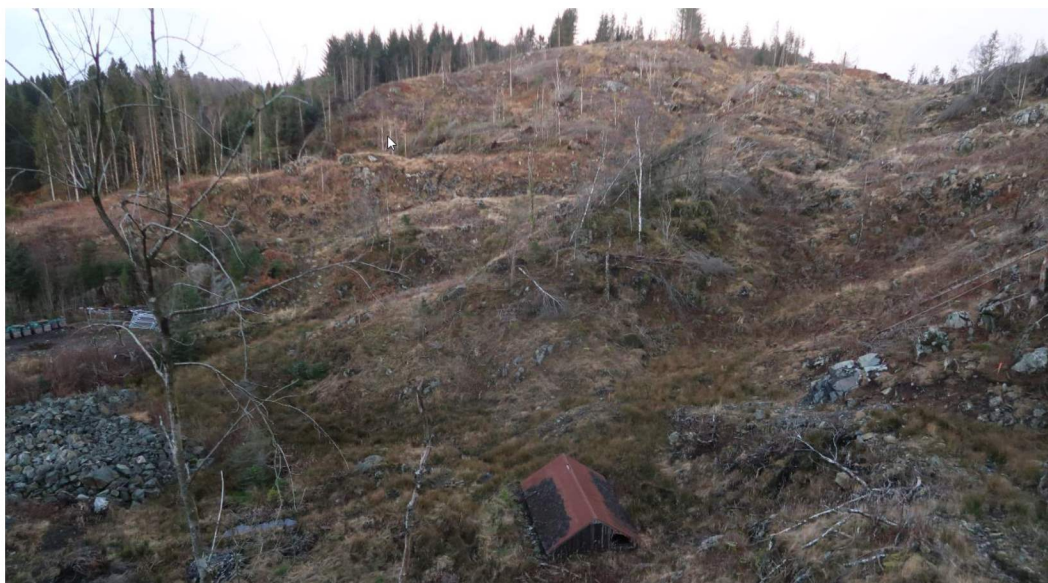
Planområdet ligger 45-105 moh. Terrenget i og rundt planområdet er småkupert med mindre bekkedaler og rygger, se bilde 1. Sentralt i planområdet er det en forsenkning i terrenget hvor det meste av overflatevannet fra nord og øst renner ned mot. Bortsett fra noen helt små loddrette bergskrenter (<5,0 m) er det det meste av terrenget under 45°. I øst er det bergskråninger opp imot 70° (bilde 2).

Bilde 1. Typisk terreng sentralt i planområdet. Bildet er tatt mot nordvest.

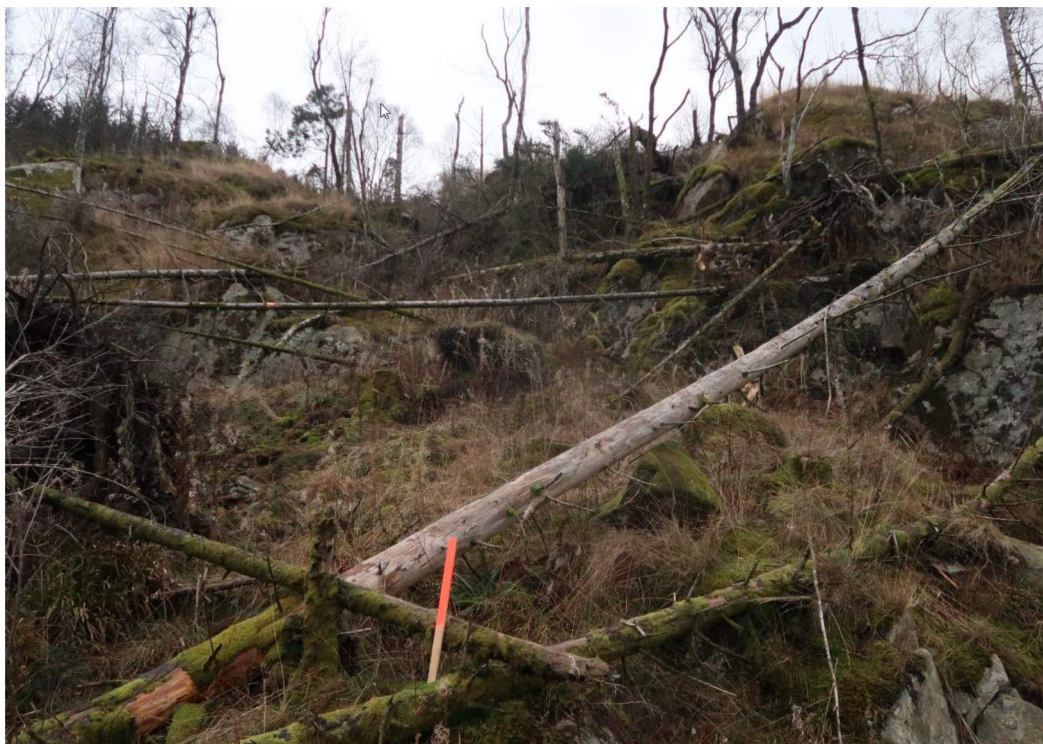
Bilde 2. Skråningen i øst med bratthet opp imot 70°. Bildet er tatt mot øst.

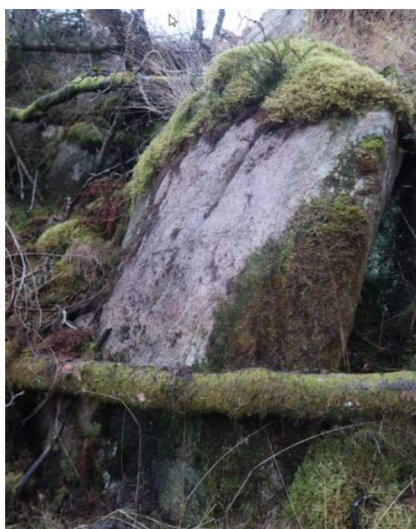
Det er ikke avdekket løснеområder i berg i naturlig terreng som kan gi steinsprang i eller mot planlagte bygg og uteområde. Det er observert noen løse bergblokker i de brattere delene av skråningen øst i planområdet (bilde 3). Disse blokkene har god friksjon mot grunnfjellet under og har det sentrale tyngdepunktet vendt inn mot skråningen og anses derfor som stabile. Blokkene utgjør dermed ikke noe reel fare for planområdet.

Bilde 3. To løse blokker i skråningen mot øst som vurderes som stabile.

Dersom det skal foretas sprengning på tomtene som gir skjæringer over ca. 2,0 m så skal bergskjæringene vurderes av firma med bergteknisk kompetanse for å vurdere behov for sikring. Sprengning kan endre stabilitetsforholdene i berget og gi fare for nedfall. Se også kapittel 6.
