## NOTAT

| OPPDAG | <b>Områdeplan Ostereidet</b> | DOKUMENTKODE | 10204642-RIGberg-NOT-001 |
| EMNE | Skredfarevurdering | TILGJENGELIGHET | Åpen |
| OPPDAGSGIVER | <b>Alver kommune</b> | OPPDAGSLEDER | Herbjørn P. Heggen |

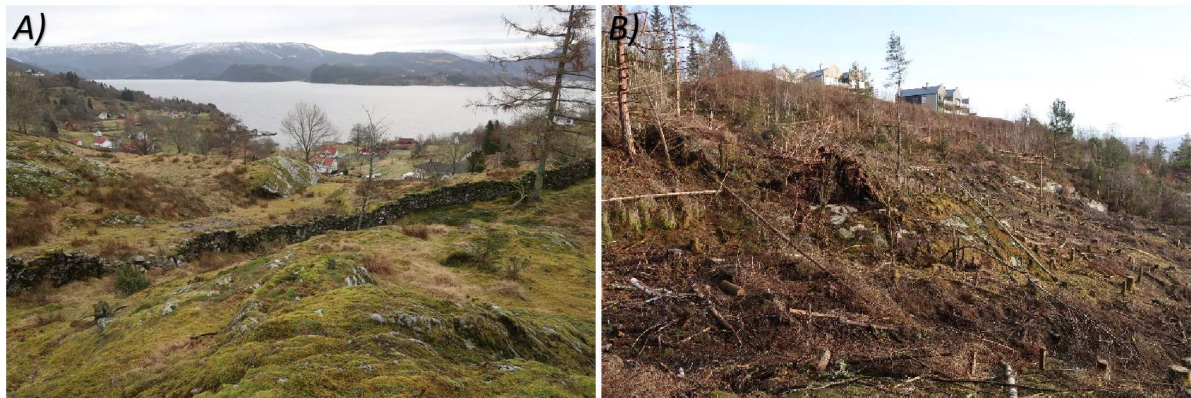
Området består av dyrket mark, inn- og utmark, med spredt bebyggelse og med skogkledte partier (Figur 4A). Vegetasjonen i området består av blandingsskog/løvskog, busker og gress. Skogkledde partier har vært konsentrert i vest, et parti sørover mot bebyggelsen sentralt ved Indre Eide og lengst øst/nordøst. Nylig har vesentlige deler av skogen i vest blitt hugget og dette fremstår i dag som hogstmark med spredte trær (Figur 4B).

Figur 4. A) Landskapet på Ostereidet er preget av dyrket mark med spredt bebyggelse og skog og med fremstikkende bergrygger. Sett mot sørøst. B) Hogstfelter ved Ytre Eide lengst vest i området, butikk/bensinstasjon bak boligene på toppen.

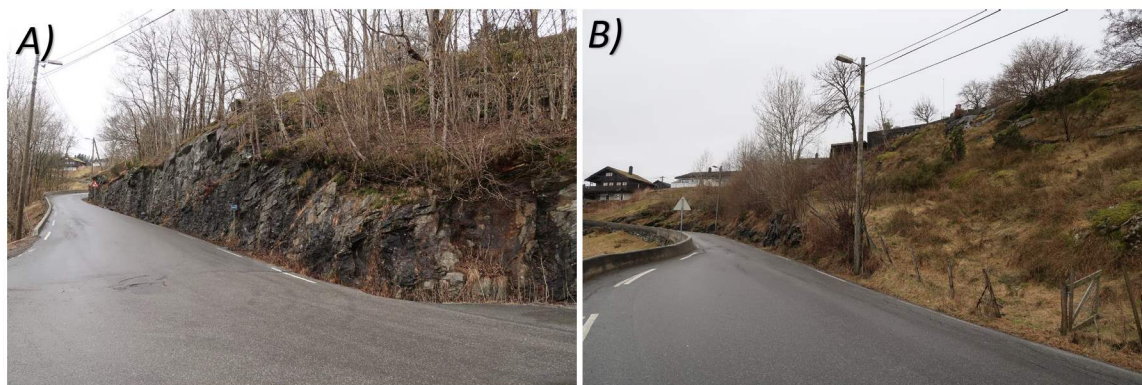
Over Eidevegen er det skjæringer av varierende høyde < 5 m (Figur 6). Skredfarevurderingen omfatter skred i naturlig terreng etter NVEs retningslinjer (NVE 2/2011) og sikkerhet i eldre skjæringer er ikke vurdert, det anbefales normalt vedlikehold og ettersyn av skjæringer. Terrenget over veien og skjæringene er bratt nok til å kunne utløse steinsprang (45°).

Figur 6. Skjæringer og terreng over Eidevegen. A) På det laveste punktet med avkjørsel til skolen, skjæring < 5m. B) Oppover mot bebyggelsen over Eidevegen, naturlig skråning og lave skjæringer < 1,5 m.

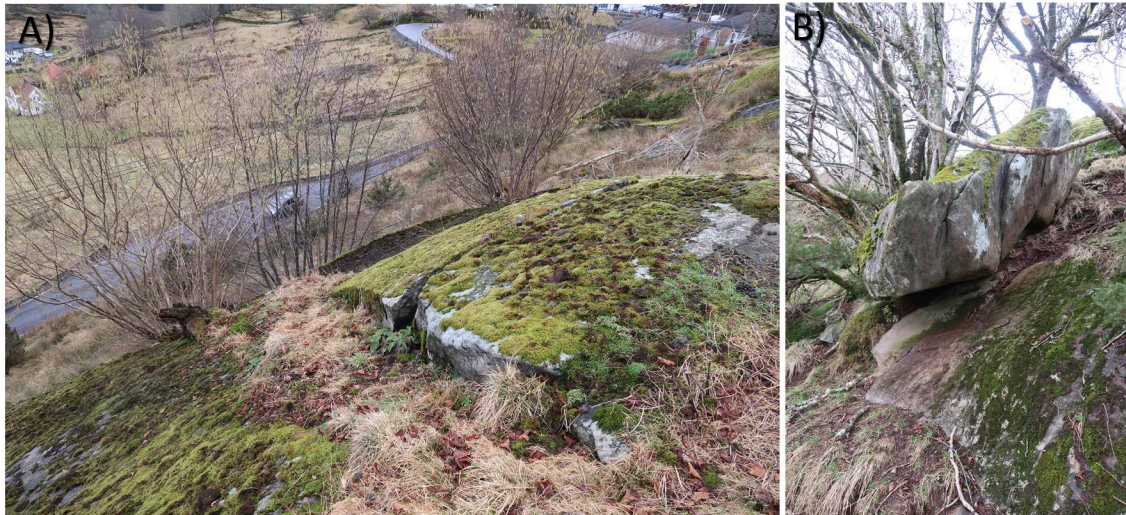
I terrenget over Eideveien er det løse steinblokker og avløste partier i berget. Enkelte av blokkene er vurdert til å ligge stabilt, mens andre vurderes til å kunne utgjøre skredfare (Figur 7). Terrenghelningen medfører at utløpsdistansen er begrenset og at det ikke er reell skredfare ned til Eidevegen, dette er i overensstemmelse med utløpslengde for skredblokker i terrenget. Det er tegnet en mindre faresone for skredfare 1/1000 og 1/5000 (Figur 13), skredfaren er vurdert til mindre enn 1/100 og det er derfor ikke tegnet faresone for denne klassen. Dette medfører at for eventuelle byggesaker i sikkerhetsklasse S2 eller S3 i skråningen må det gjennomføres sikringstiltak.

Figur 7. Blokker over Eidevegen. A) Vurdert til å ligge stabilt. B) Blokk som kan utgjøre skredfare.

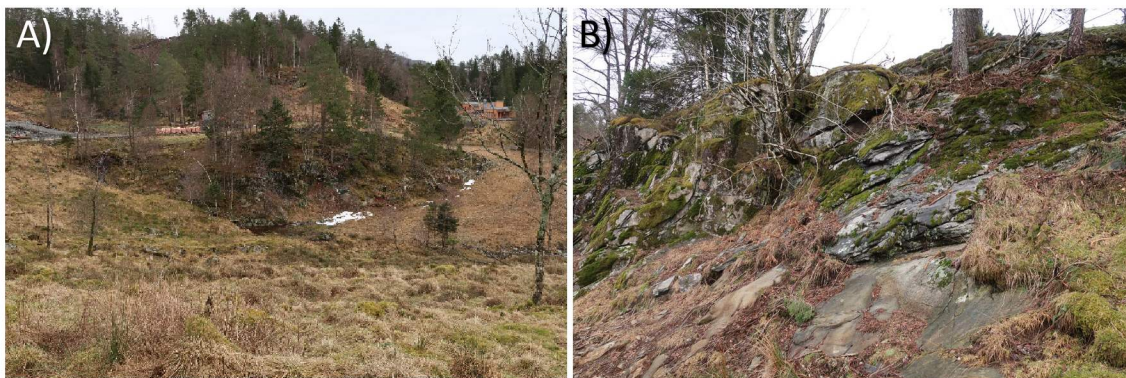
I området vest for barneskolen er det et myrområde i en dalende mot nordvest (Figur 8). Eksponert berg har utgående sprekkeplan som avløser mindre blokker og flak. Der skrenten flater ut på myra ligger en ansamling med utraste blokker. Kommunen vurderer å anlegge parkering for skole og idrettsanlegg i området.

Figur 8. A) Myrområde som ender i en dalende med bergklippe. B) Utgående sprekkeplan gir avløsning av flak/blokker. Utraste blokker ligger der skrenten flater ut på myra.

Bergskrenten utgjør lokal fare for steinsprang, og det er derfor tegnet en mindre faresone (Figur 13). På grunn av begrenset høyde og flat myr under bergskrenten er potensiell utløpsdistanse begrenset. Faresone 1/5000 er derfor marginalt større enn 1/1000.

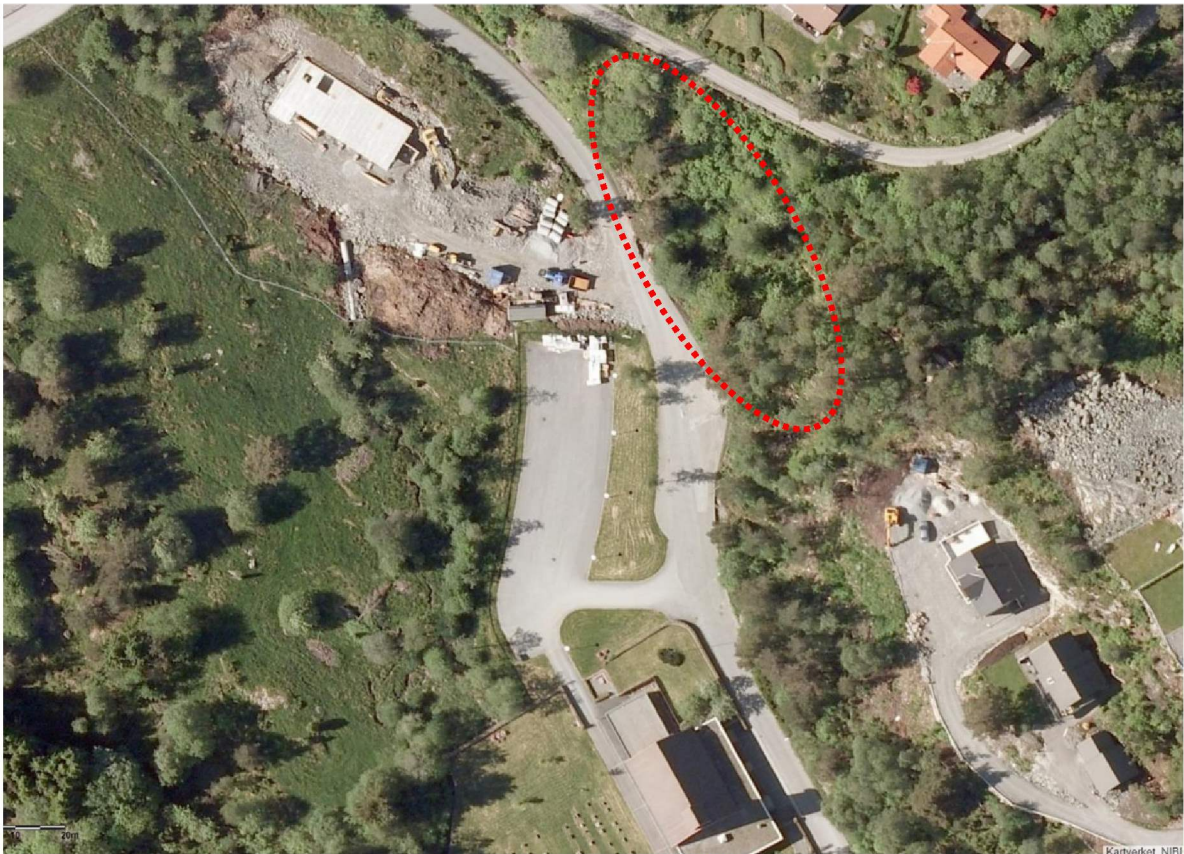
Ved Ostereidet kirke vurderer kommunen å anlegge ny parkeringsplass på oppsiden (nordøst) for veien, Ørnova (Figur 9). Området er tett vegetert og det er ikke påvist fare for steinsprang slik situasjon er i dag. Ved eventuell etablering av parkeringsplass må skråningen vurderes på nytt etter at vegetasjon er rensket. Sikring av eventuelle skjæringer må vurderes av geolog. Etter dagens forhold er det derfor ikke tegnet faresone for området.

Figur 9. Flybilde over område ved Ostereidet kirke fra 2009 ([www.norgebilder.no](http://www.norgebilder.no)). Det vurderes å anlegg ny parkeringsplass inn mot skråningen over veien (rød markering). Området er tett vegetert.

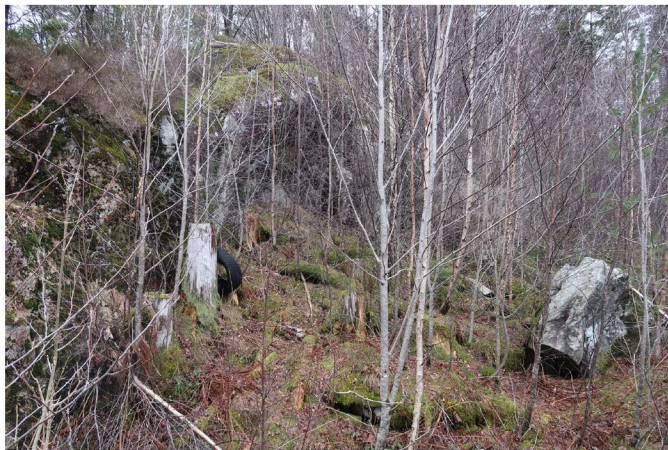
Rett bak barneskolen ved Ørnova 576 danner en berggrunnsstruktur med orientering sørvest-nordøst en bergskrent med fall mot sørøst. Rett bak (nord) for sentrale deler av skolen har skrenten en høyde på ca. 2,5 m, og sprekkesettene i berget muliggjør utfall av blokker i størrelsesorden 0,5-1 m<sup>3</sup> (Figur 11). Under skrenten ligger skredblokker i overgrodd ur, men det ligger også ferske skredblokker i terrenget. Det er tegnet faresoner for skredfare 1/1000 (Figur 13). Terrenget under skrenten er flatt, så utløpsdistansen er begrenset, og faresone for 1/5000 er identisk med 1/1000. Det er ikke avdekket skredfare 1/100 i området.

Figur 11. Bergskrent med ferske steinsprangblokker bak barneskolen.

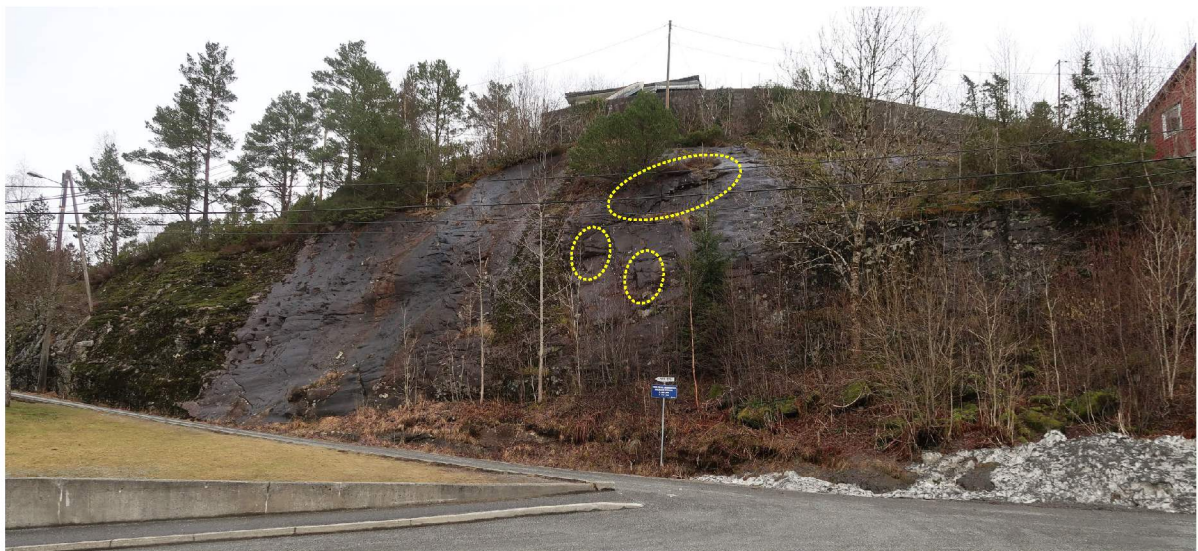
Rett øst for ungdomsskolen (nr. 574) strekker et større glattskurt bergparti seg fra 85-100 moh. over veien (Figur 12). På den ellers glattskurte bergoverflaten utgjør noen partier med flak fare for avskalning. Slike blokker vil skli på overflaten og stoppe i veikanten eller ute på veien. Dette utgjør ikke skredfare for bygninger eller installasjoner, men veien vil være utsatt for skredhendelser. På grunn av beliggenhet tett på skoler, barnehage og idrettsanlegg anbefales det å sikre partiet med bergbolter og mulig noen mindre partier med steinsprangnett. Det er tegnet faresone 1/1000 for skrenten, denne er identisk med 1/5000 pga. flatt underlag og begrenset utløpslengde.

Figur 12. Glattskurt bergparti øst for ungdomsskolen. Flak/blokker som utgjør skredfare er markert med gult.

Veien ved ungdomsskolen er utsatt for skredfare (delområde 7, Figur 12) og anbefales sikret.
