# TILSTANDSRAPPORT BOLIG

Bygningsteknisk gjennomgang med  
- teknisk verdi

## Åråsvågmyra 26, 5943 AUSTRHEIM

Tomannbolig

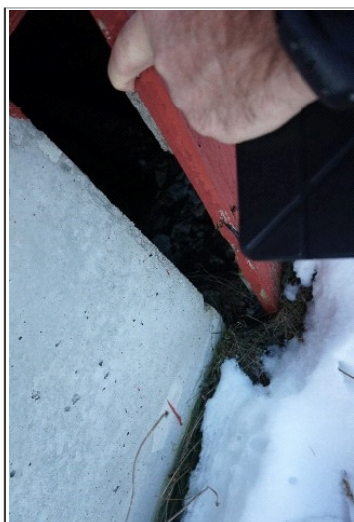
| Drenering | |
|---|---|
| Beskrivelse: | Antatt selvdrenerende masser mot ringmur og under bygning.<br>Det er ikke kjent hvordan drenering er utført. |

| Tilstandsvurdering: | Ikke mulig å inspisere blindkjelleren. Luken var blokkert. |
