## Kommentar til merknader fra gbnr. 157/114

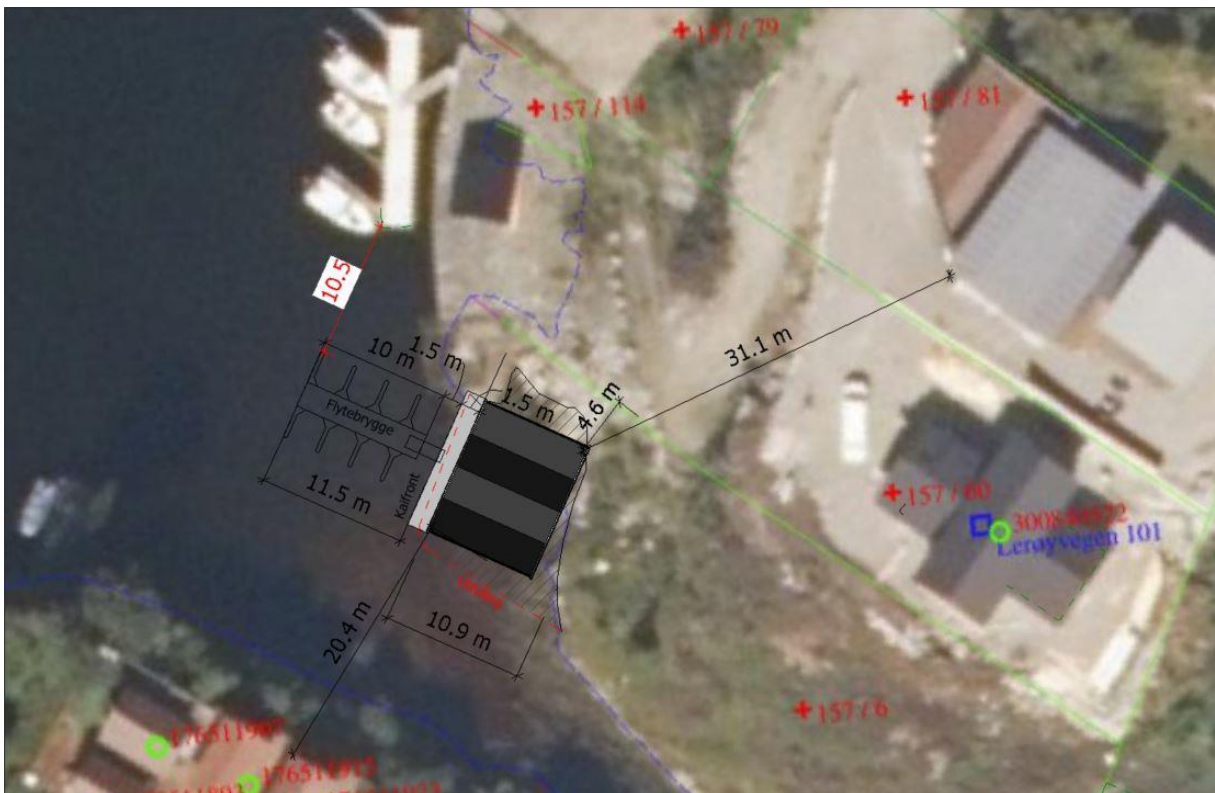
Figur (1) nedenfor viser et utklipp fra kartverket som viser den eksisterende flytebryggen på eiendom 157/114 og omsøkt tiltak inntegnet.

Som figur (1) viser er minsteavstanden fra omsøkt flytebrygge til eksisterende flytebrygge på ca. 10,5 meter. Med en slik avstand er det lite sannsynlig at båtene vil komme i konflikt med hverandre.
