**Fra:** Sigmund Holmaas <sigmund@sh-oppmaaling.no>  
**Sendt:** onsdag 13. april 2016 08:26  
**Til:** Rune Kristoffersen  
**Emne:** Nævdal og Aarland, bustad Eknes  
**Vedlegg:** image003.jpg; A3\_kartutsnitt\_innmålt ringmur Kaldalen 20\_Eknes.pdf;  
Innm\_ringmur\_k-nr1263\_gnr 239\_bnr 130.sos

Sender over kartutsnitt og sosifil for innmålt ringmur til bustaden på gnr 239, bnr 130, Eknes.

Norbohus Villanger & Sønner AS			
Dato 12.04.2016	Konstr. Ægnet sh	Godkjent	Målestokk 1 : 250
Innm ringmur bustad Eknes Gnr 239, bnr 130, Lindås kommune Tiltakshavarar Aarland og Nævdal		Erstatning for:	Erstatet av: <b>911</b>
Hervisning:		Beregning:	Lindås kommune

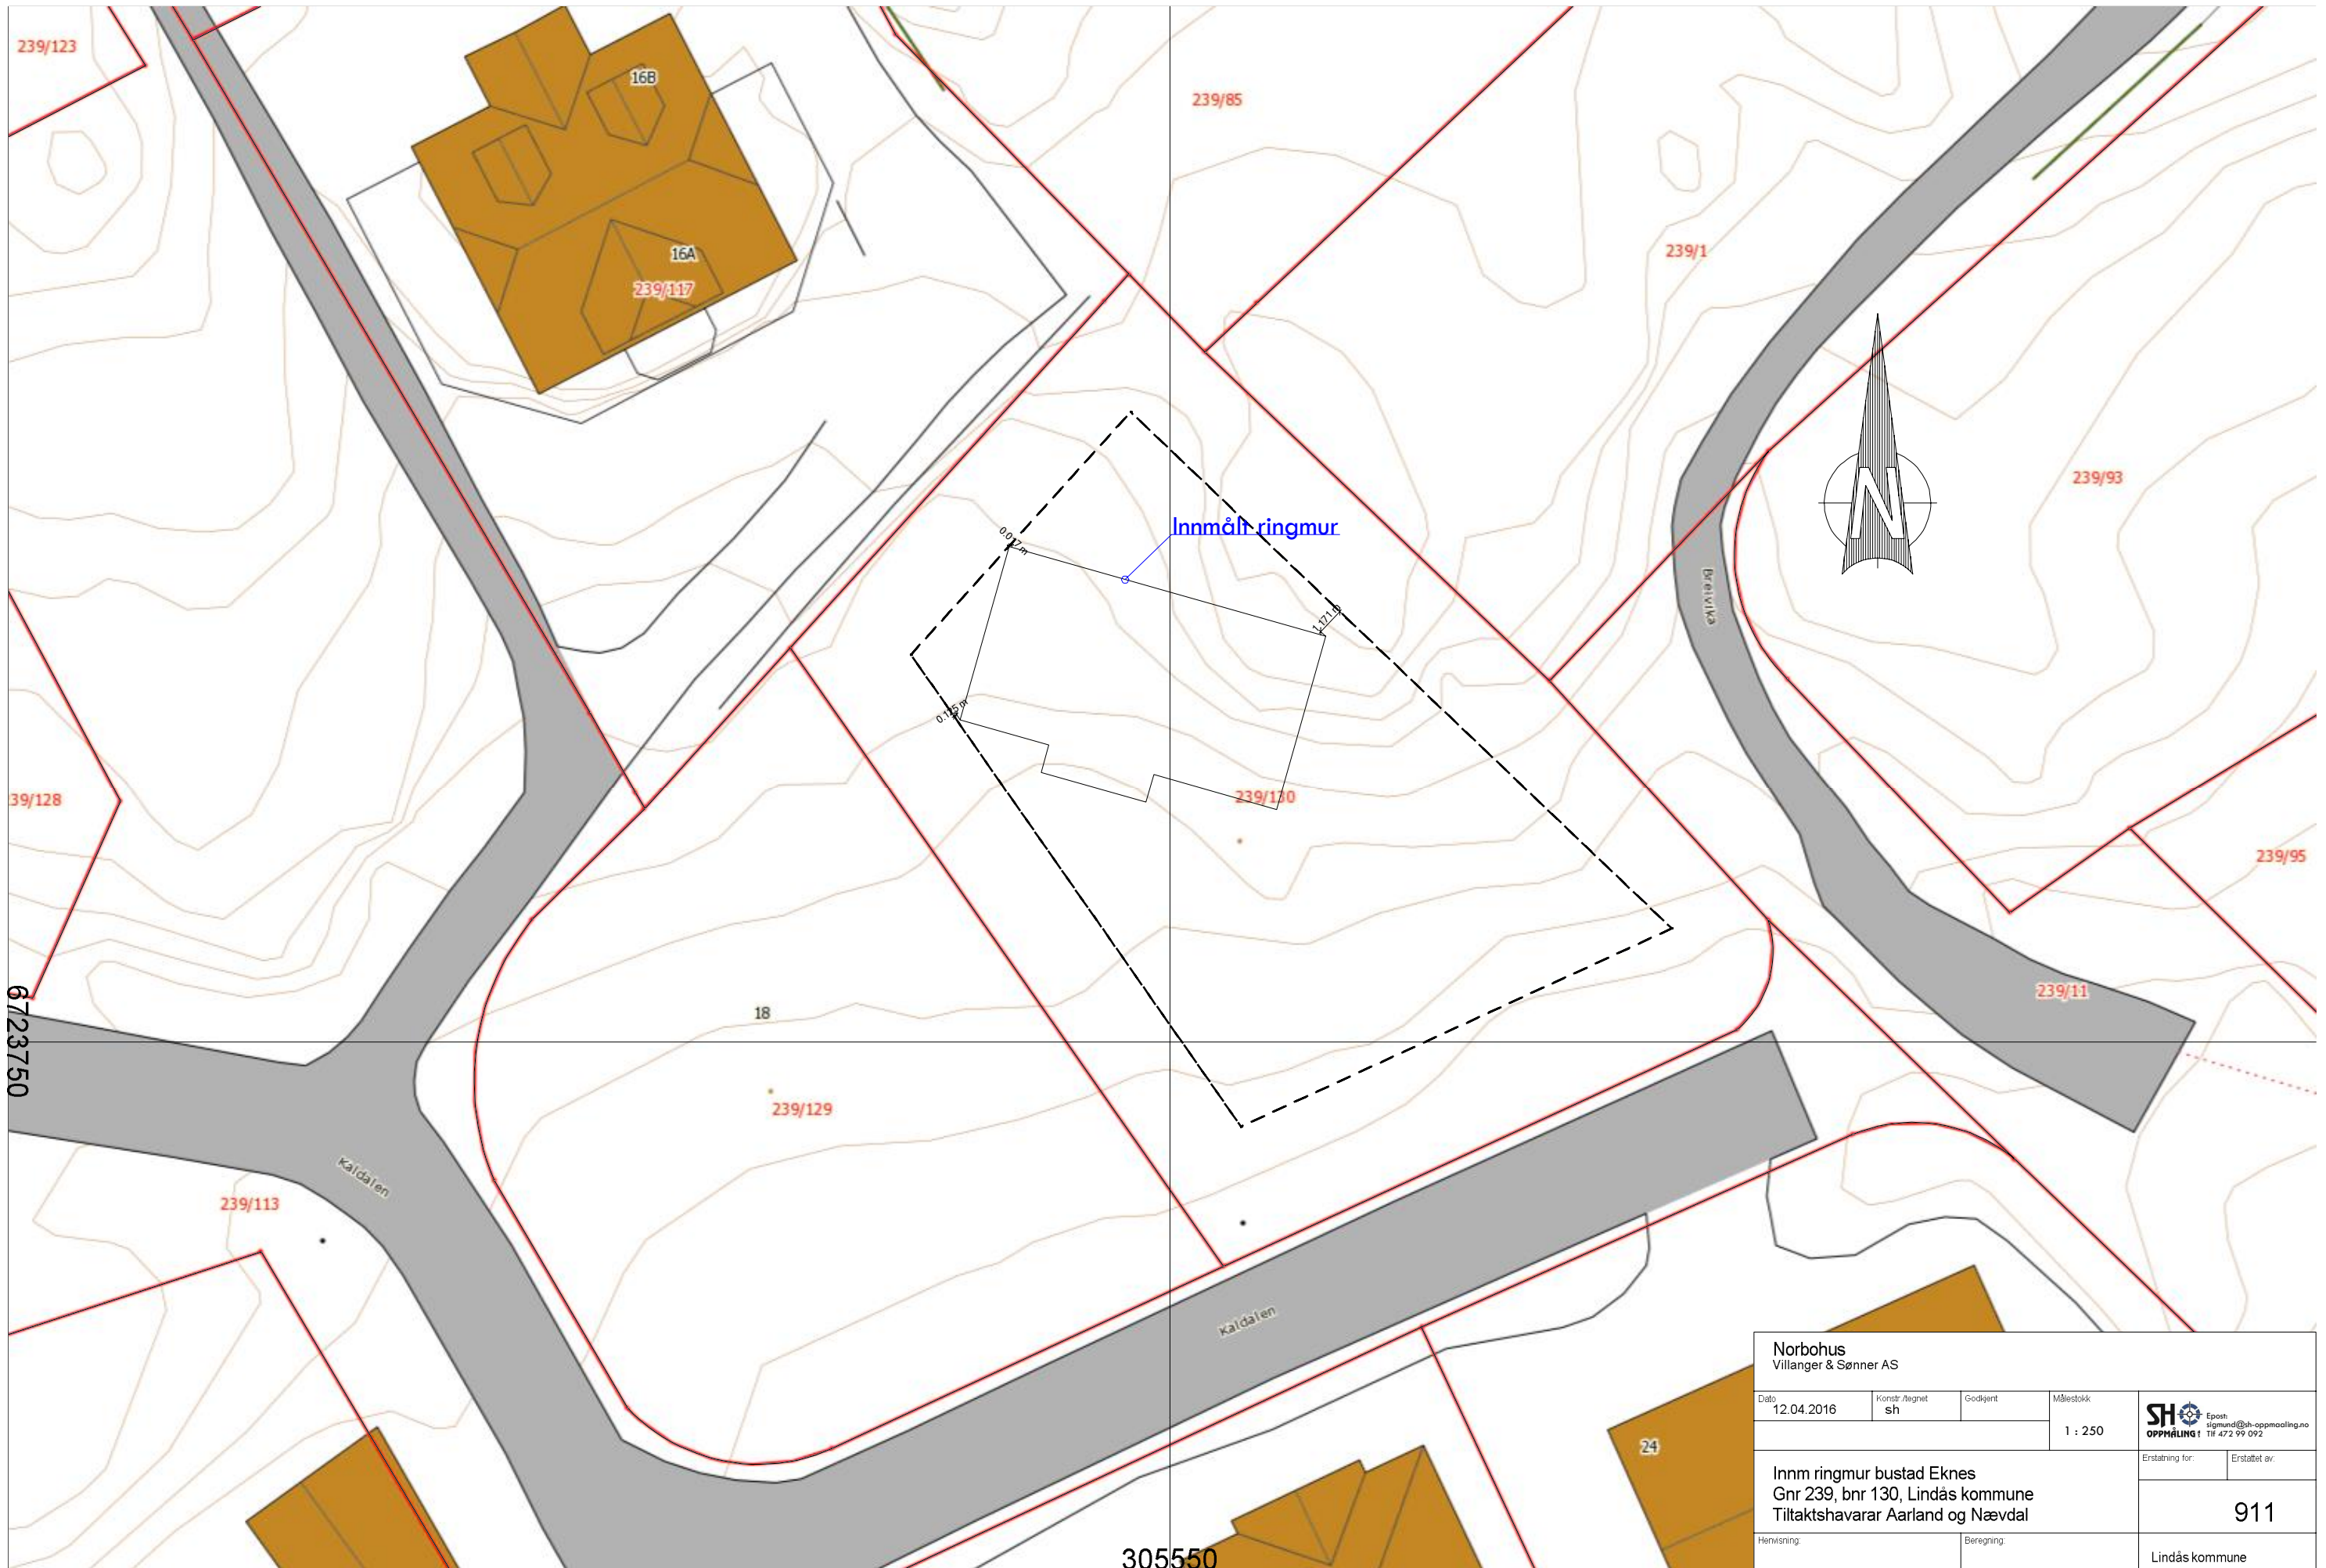
Har kontrollert muren (støypet plate) mot situasjonsplanen og den er ok. Området litt i områdetype 2, der krava i henhold til standaren «Plassering og beliggenhetskontroll» er innfor 50cm i grunnriss og 20 cm i høgde. Tiltaket er plassert innfor 4 cm i grunnriss og 2 cm i høgde, så denne er meget bra.
