## Nesfossen næringsområde – innspill til vilkår fra Lindås kommune

# Vedlegg 1: Fiskeundersøkelse i forbindelse med utvidelse av Nesfossen Smolt AS i Lindås kommune

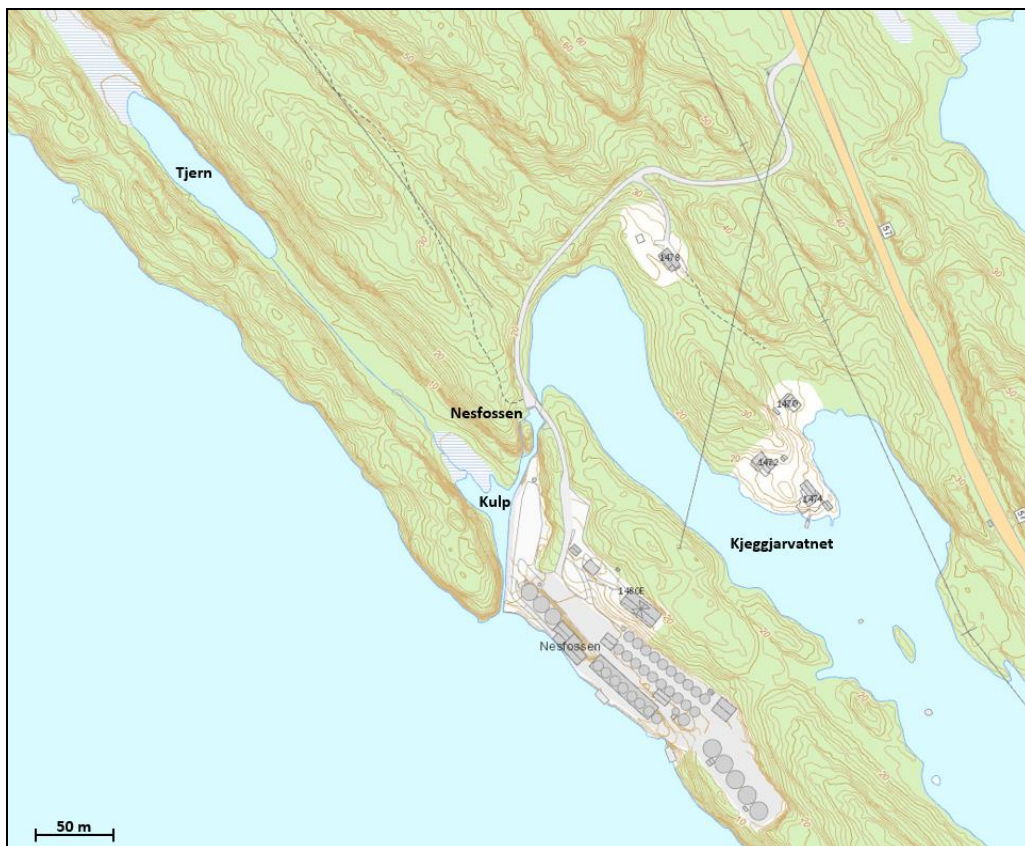
**Figur 1.** Kart over nedre del av Storavatnvassdraget. Tjernet, kulpen og bekker tilknyttet disse vil bli påvirket ved en eventuell utvidelse av settefiskanlegget (se **figur 3**).

Settefiskanlegget på Nesfossen (reg.nr. H/L 0006, lokalitetsnummer 11296 Nesfossen) ligger ved Lurefjorden i Lindås kommune, og henter vann fra Kjeggjarvatnet i Storavatnvassdraget. Nesfossen er navnet på det bratte utløpet av Kjeggjarvatnet, og nedenfor fossen ligger en stor kulp. Utløpet av kulpen er en kort bekk som renner ut i sjøen like vest for anlegget. 200 m vest for kulpen ligger et lite tjern. Dette er ca. 140 m langt og 20-25 m bredt, og utløpsbekken renner ned i kulpen nedenfor Nesfossen (**figur 1**).

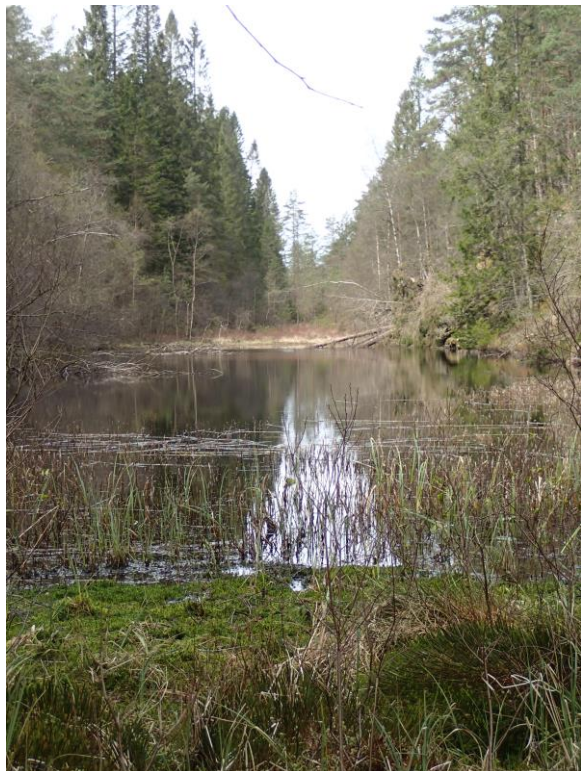
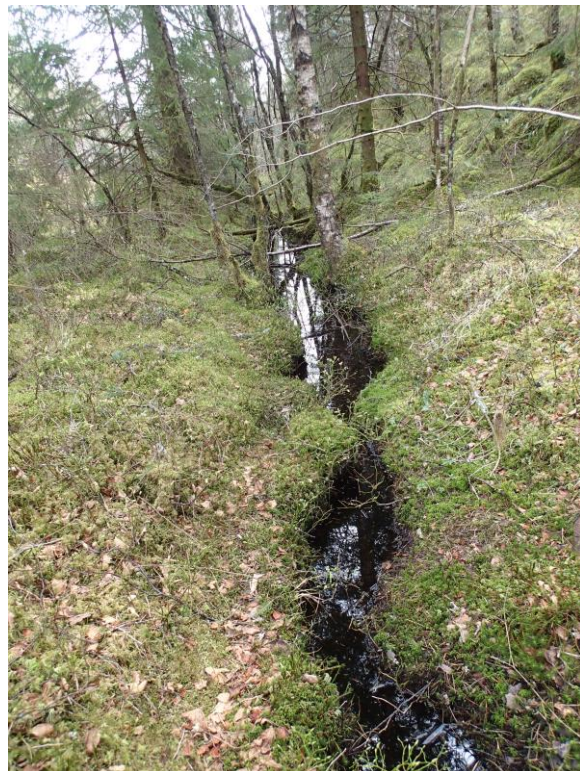
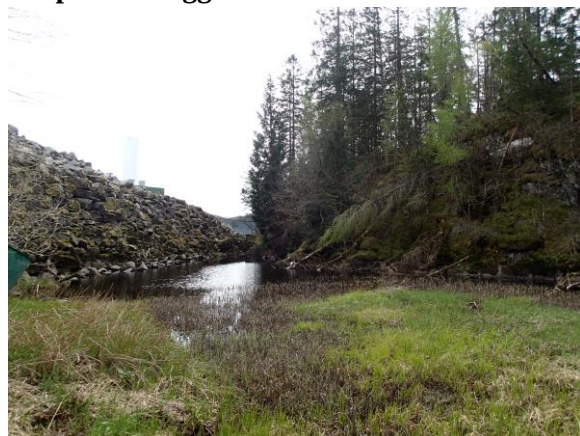
**Tjern nordvest for anlegget**

**Utløpsbekken fra tjernet**

**Kulp ved anlegget**

**Figur 2.** Tjernet (t.v.), utløpsbekken fra tjernet og kulp (nede) ved smoltanlegget ved Nesfossen.

Tjernet nordvest for anlegget er i utgangspunktet et brukbart leveområde for fiskearter som ørret, stingsild og ål, men ingen fisk ble observert ved elektrofiske langs land. Det ble heller ikke observert vakende ørret. Nedbørfeltet er meget lite, og utløpsbekken er derfor liten. Bekken fryser sannsynligvis de fleste vintre, og vil også kunne gå tørr om sommeren. På undersøkelsestidspunktet var vannføringen nær null, og bekken rant flere steder under bakken.

Kulpen ved anlegget er godt egnet som habitat for både ørret, stingsild og ål. Ørret og ål finner skjul mellom grov stein langs østre breidd, og stingsild i sivet i de grunne partiene i nordvest. Ål er for øvrig også observert i Kjeggjarvatnet og lenger oppe i vassdraget ([artskart.artsdatabanken.no](https://artskart.artsdatabanken.no)), noe som viser at ålelarver også kan klatre opp Nesfossen. Stingsild kan gyte på grunt vann i selve kulpen, og resultatene av elektrofisket (se over) viser at ørret gyter på utløpet av kulpen, hvor det er litt småstein og grus.

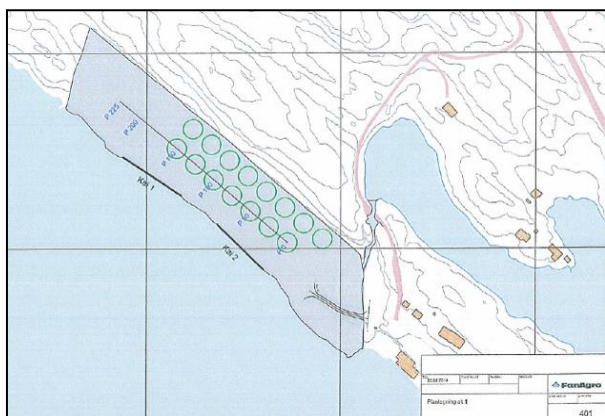
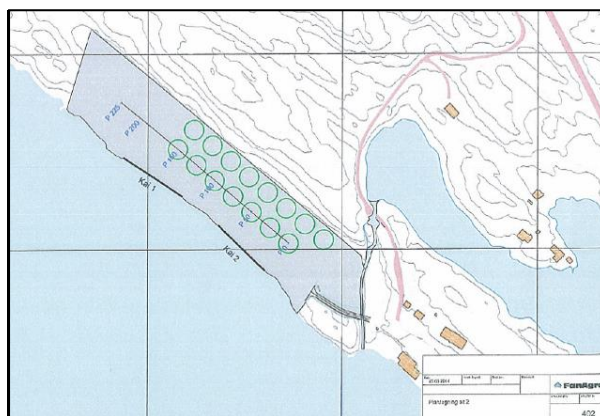
**Figur 3.** Det foreligger to nokså like alternativer for utvidelse av settefiskanlegget. I alternativ 2 (t.h.) beholdes vannstrengen fra Kjøggjarvatnet til sjøen åpen, mens den i alternativ 1 (t.v.) legges i rør/kulvert (kilde: FanAgro AS).

Settefiskanlegget skal utvides mot nordvest. Arealene for utvidelse skal planeres ut og gi plass til 15 store merder som plasseres på land. Det er utarbeidet to alternativer for arealutnyttelsen (**figur 3**). I alternativ 1 planeres alt areal ut mot sjøsiden, samtidig som vannstrengen fra Nesfossen legges i rør/kulvert fram mot utløpet i sjøen. I alternativ 2 holdes vannstrengen mellom Kjeggjarvatnet og utløpet i sjøen åpen, og det blir ikke foretatt inngrep i fronten av fjellknausen som ligger i strandsonen nærmest utløpet av vassdraget. For begge alternativer etableres ca. 100 m kai, som forankres i fjell på et platå som skytes ut noe over vannflaten. Tjernet nordvest for dagens anlegg, bekken som renner ut av dette og mesteparten av kulpen nederst, vil i begge alternativer være del av planert område.

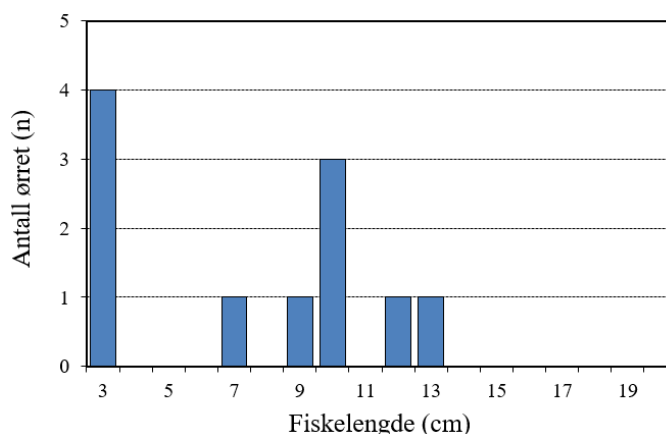
**Figur 4.** Lengdefordeling for ørret fanget i kulpen nordvest for anlegget 6. mai 2016. Ytterligere en del ørret på ~3 cm ble observert, men ikke fanget.

Det ble ikke observert fisk hverken i tjernet eller i utløpsbekken fra denne. I kulpen ved anlegget ble det fanget 12 ørret i størrelsesintervallet 2,7 til 13,0 cm (**figur 4**). I tillegg ble det observert 2 medium og 4 store ål, og store mengder stingsild. De fleste fiskene ble fanget i selve kulpen, men på utløpet ble det observert en del nyklekket ørret (2,5-3 cm lange). For å unngå unødig skade på fisk ble kun fire av disse fanget, men reelt antall var betydelig høyere (mer enn ti). Lengdefordelingen tyder for øvrig på årvisst rekruttering av ørret her, siden flere årsklasser var representert. Ingen av de fangede ørretene var smoltifisert.

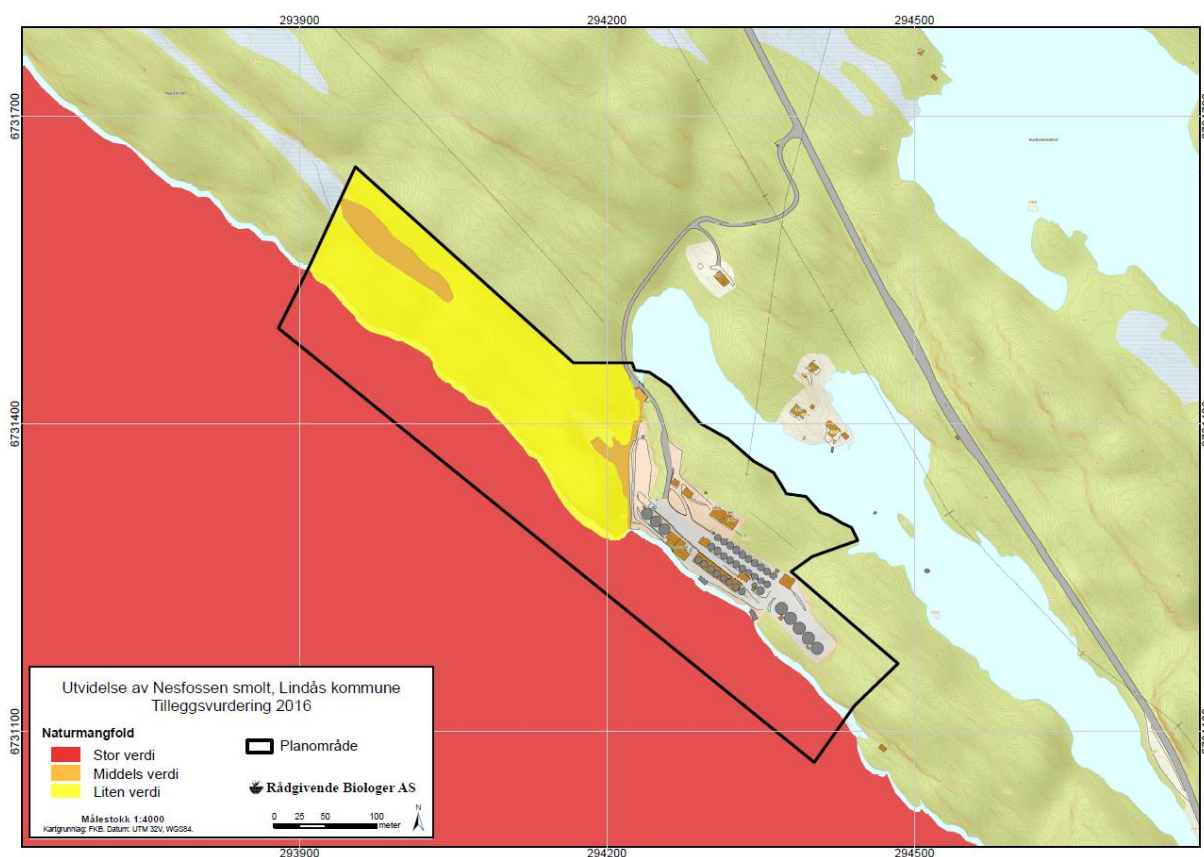
## Vedlegg 2: Oppdatert verdikart for biologisk mangfold.

Tjernet i nordvest har fått oppjustert verdien fra liten til middels (oransje farge).

Det ble gjennomført fiskeundersøkelser den 6. mai 2016 (**vedlegg 1**). Undersøkelsene bekreftet at tjernet i nordvest sannsynligvis er fisketomt og at bekken fra tjernet ikke er egnet til gyting av fisk. Det ble observert mye frosk (egg og rumpetroll) og tjernet klassifiseres til naturtypen naturlig fisketomt tjern med C-verdi (lokalt viktig) jf. DN-håndbok 13. I verdivurderingen for deltema *naturtyper på land og i ferskvann* kan verdien økes fra «liten til middels» til «middels» verdi. Endringen i verdi er vist på nytt verdikart (**vedlegg 2**).
