Dato:	21. mai 2017	Rapportnr:	550-1	Utarbeidet av:	Fredrik Grevstad
Revisjon:	A	Prosjekt:	Titlandsvegen sør	Kontrollert av:	Helge Mæstad
		Kunde:	Lindås Kommune

## Titlandsvegen Sør

Vi har på oppdrag fra Lindås Kommune utført sikring langs Titlandsvegen. Sikringstiltak er utført etter anvisning av kompetent personell hos Wimo Fjellsikring. Det er utført noe vegetasjonsrydding samt spettrensk og bolting av fjell.

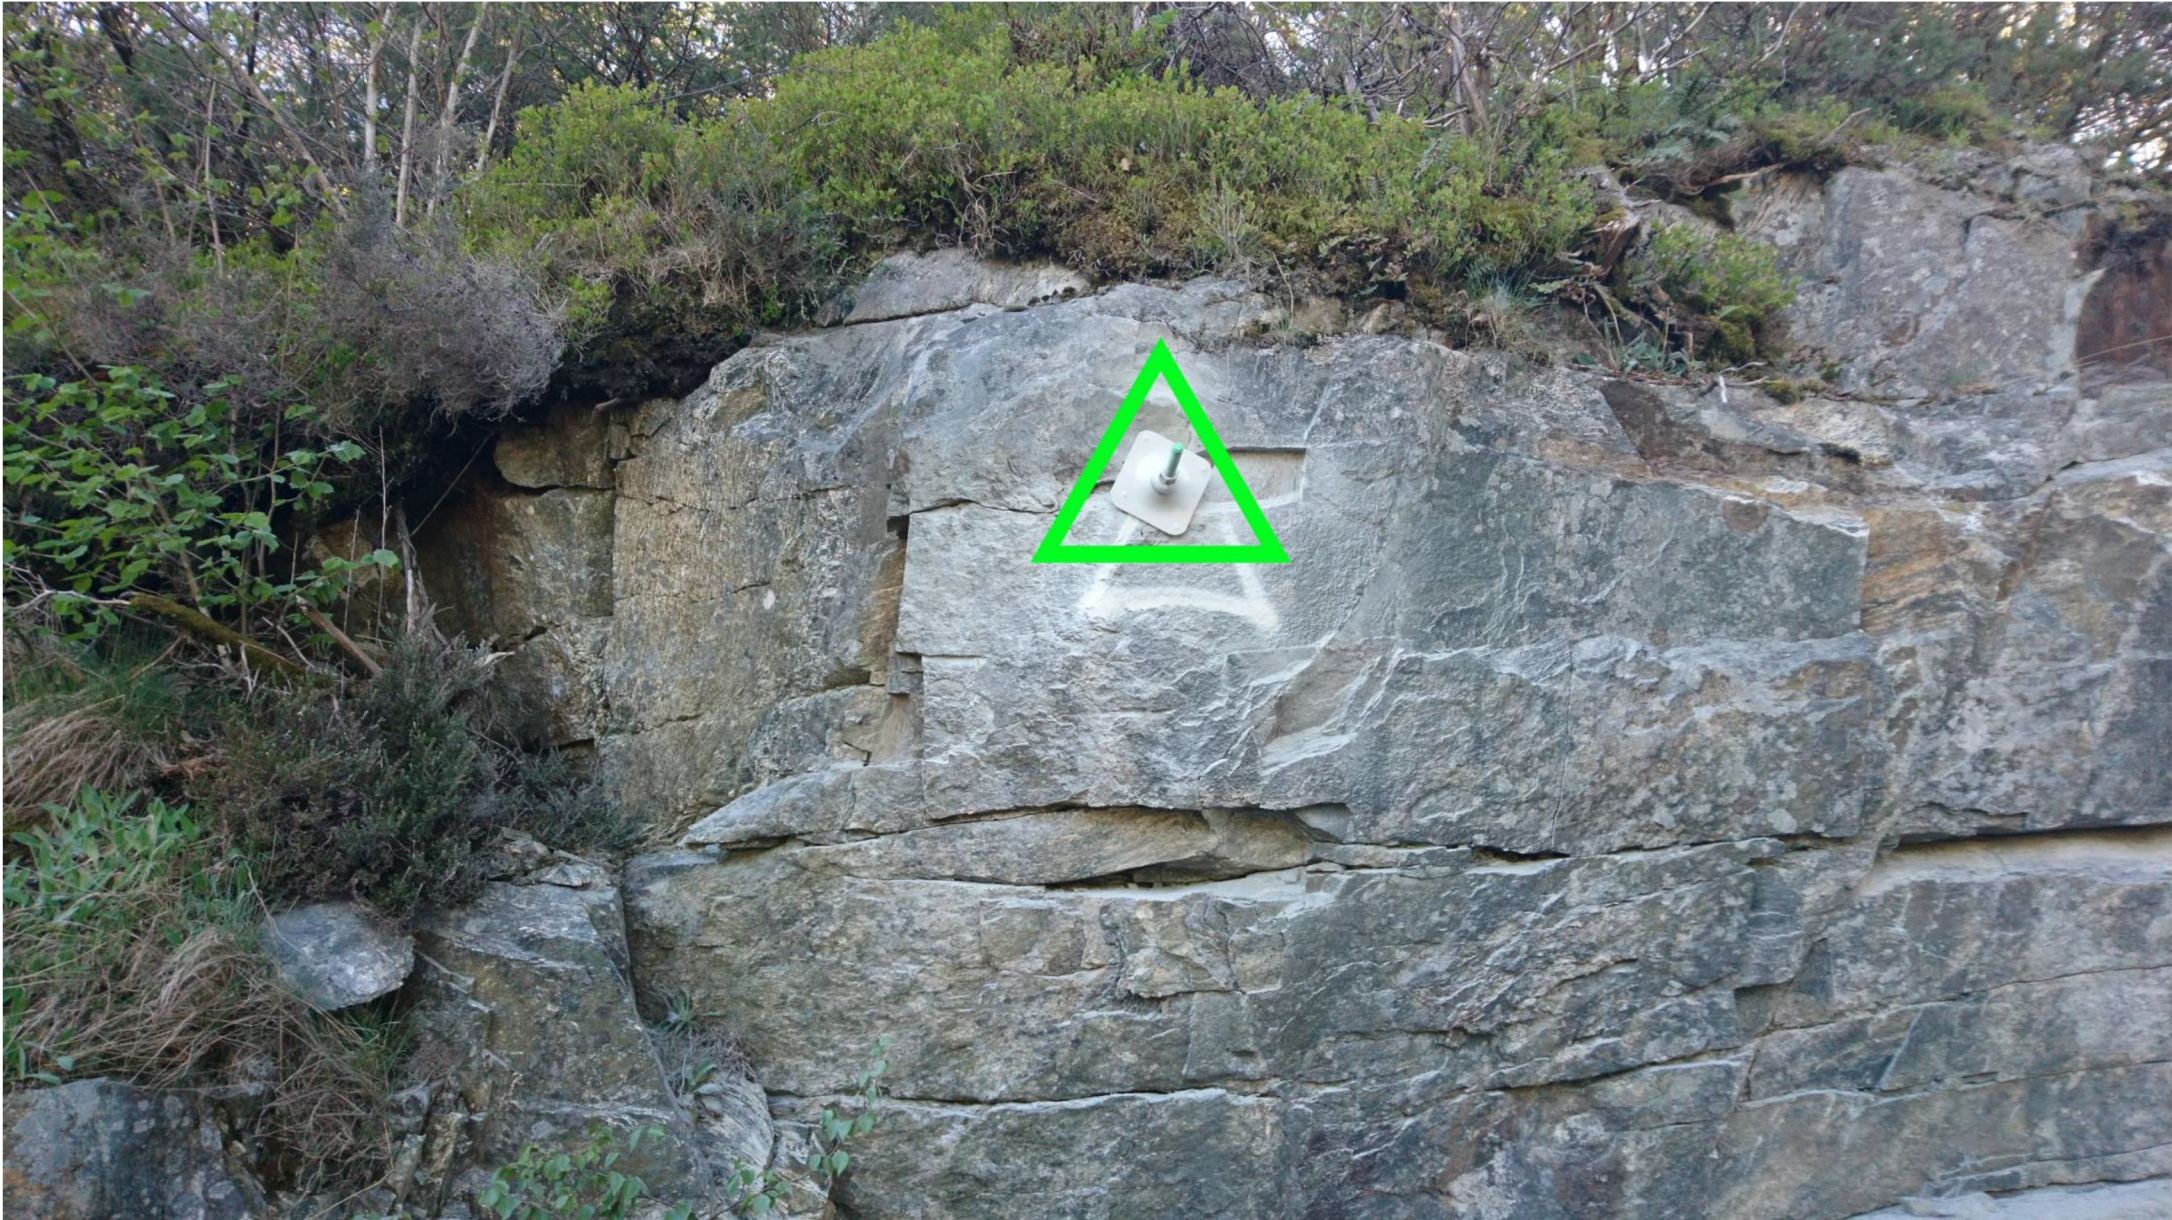
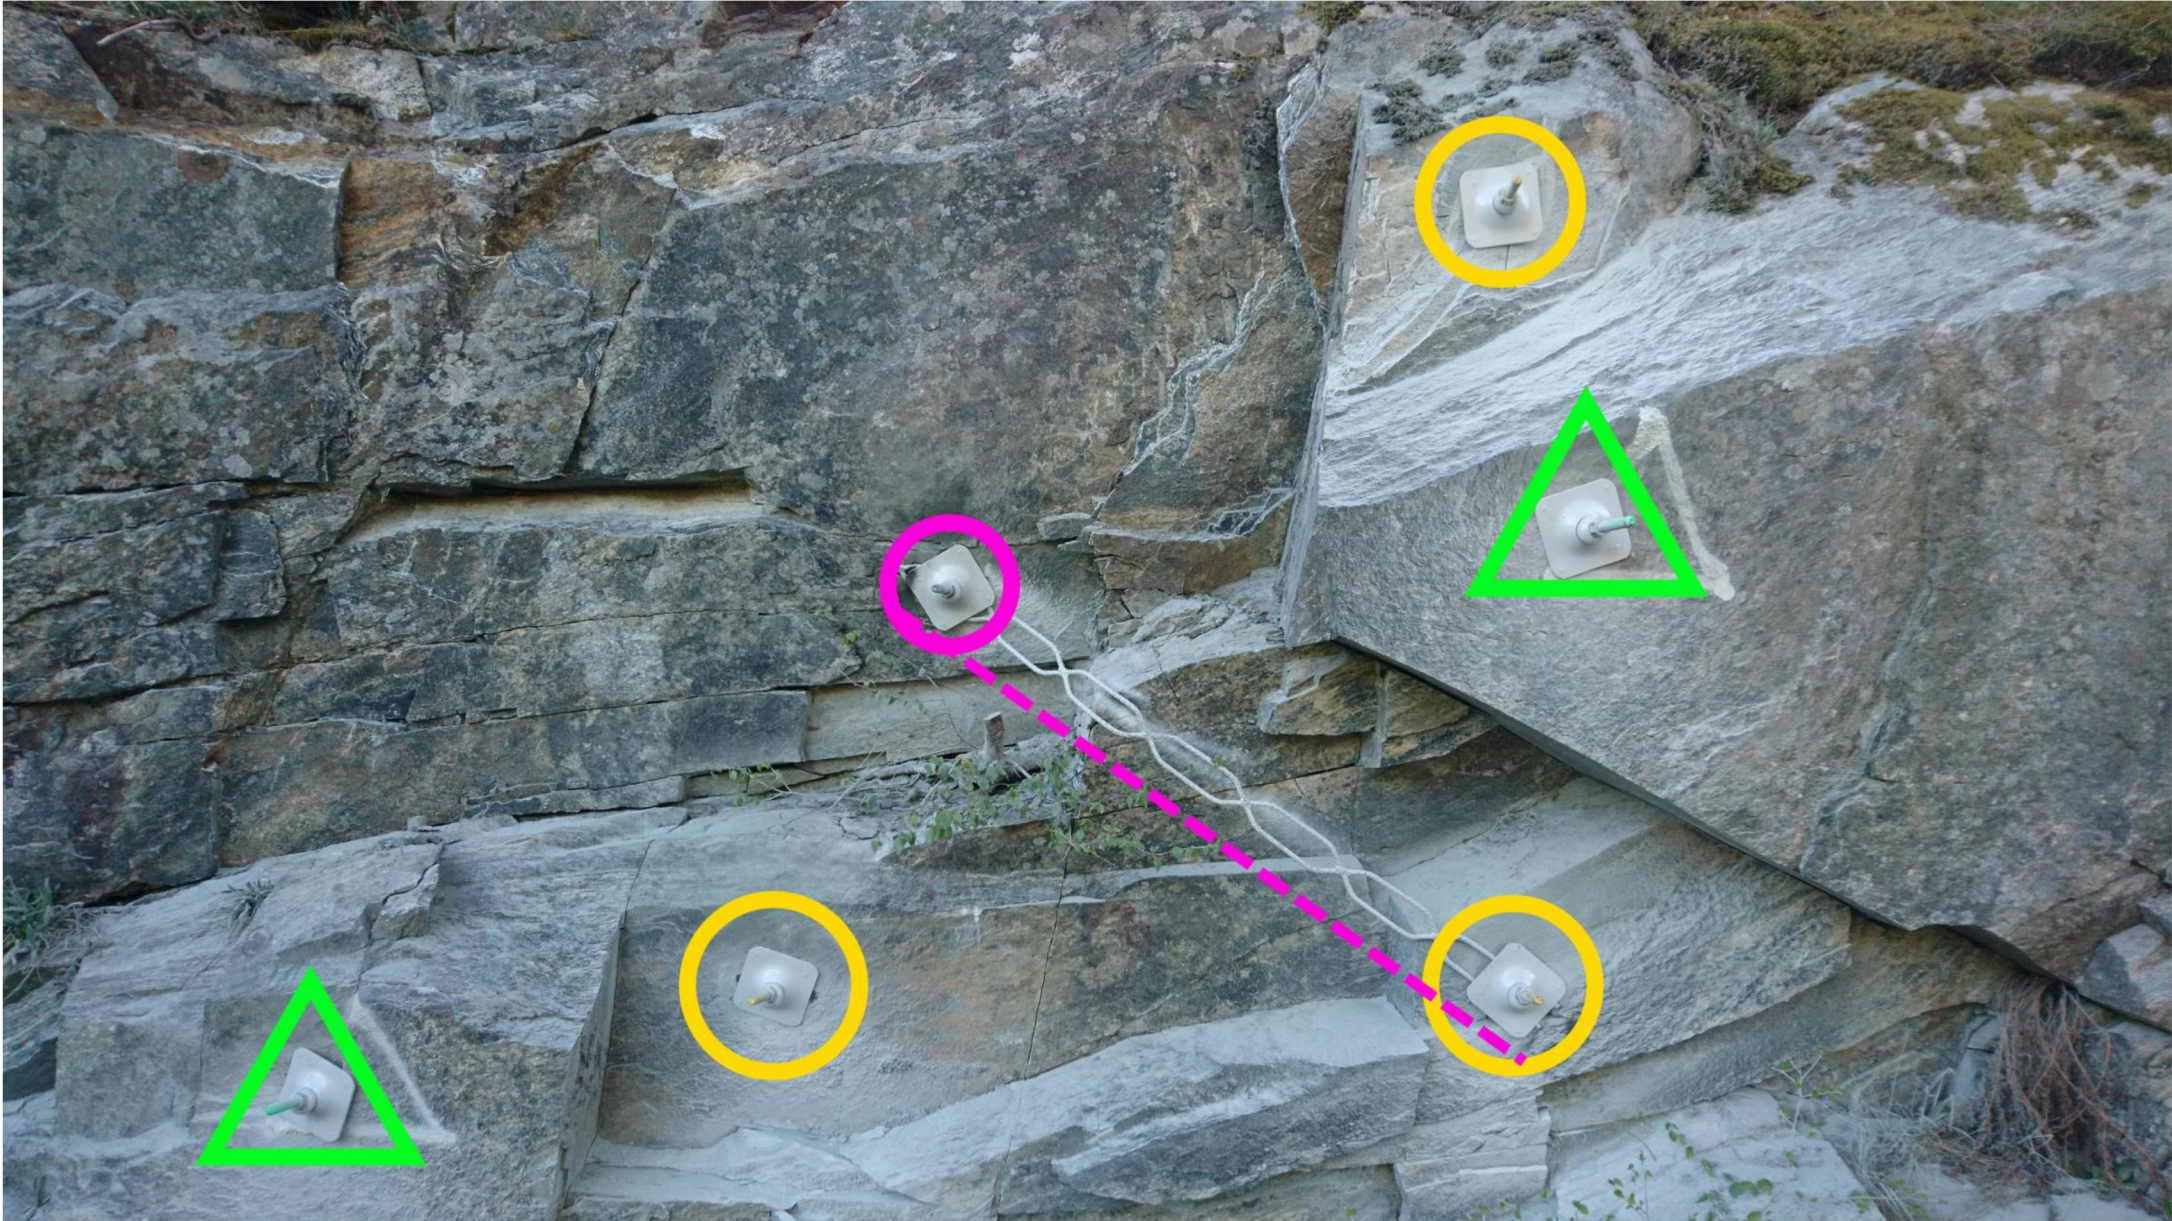
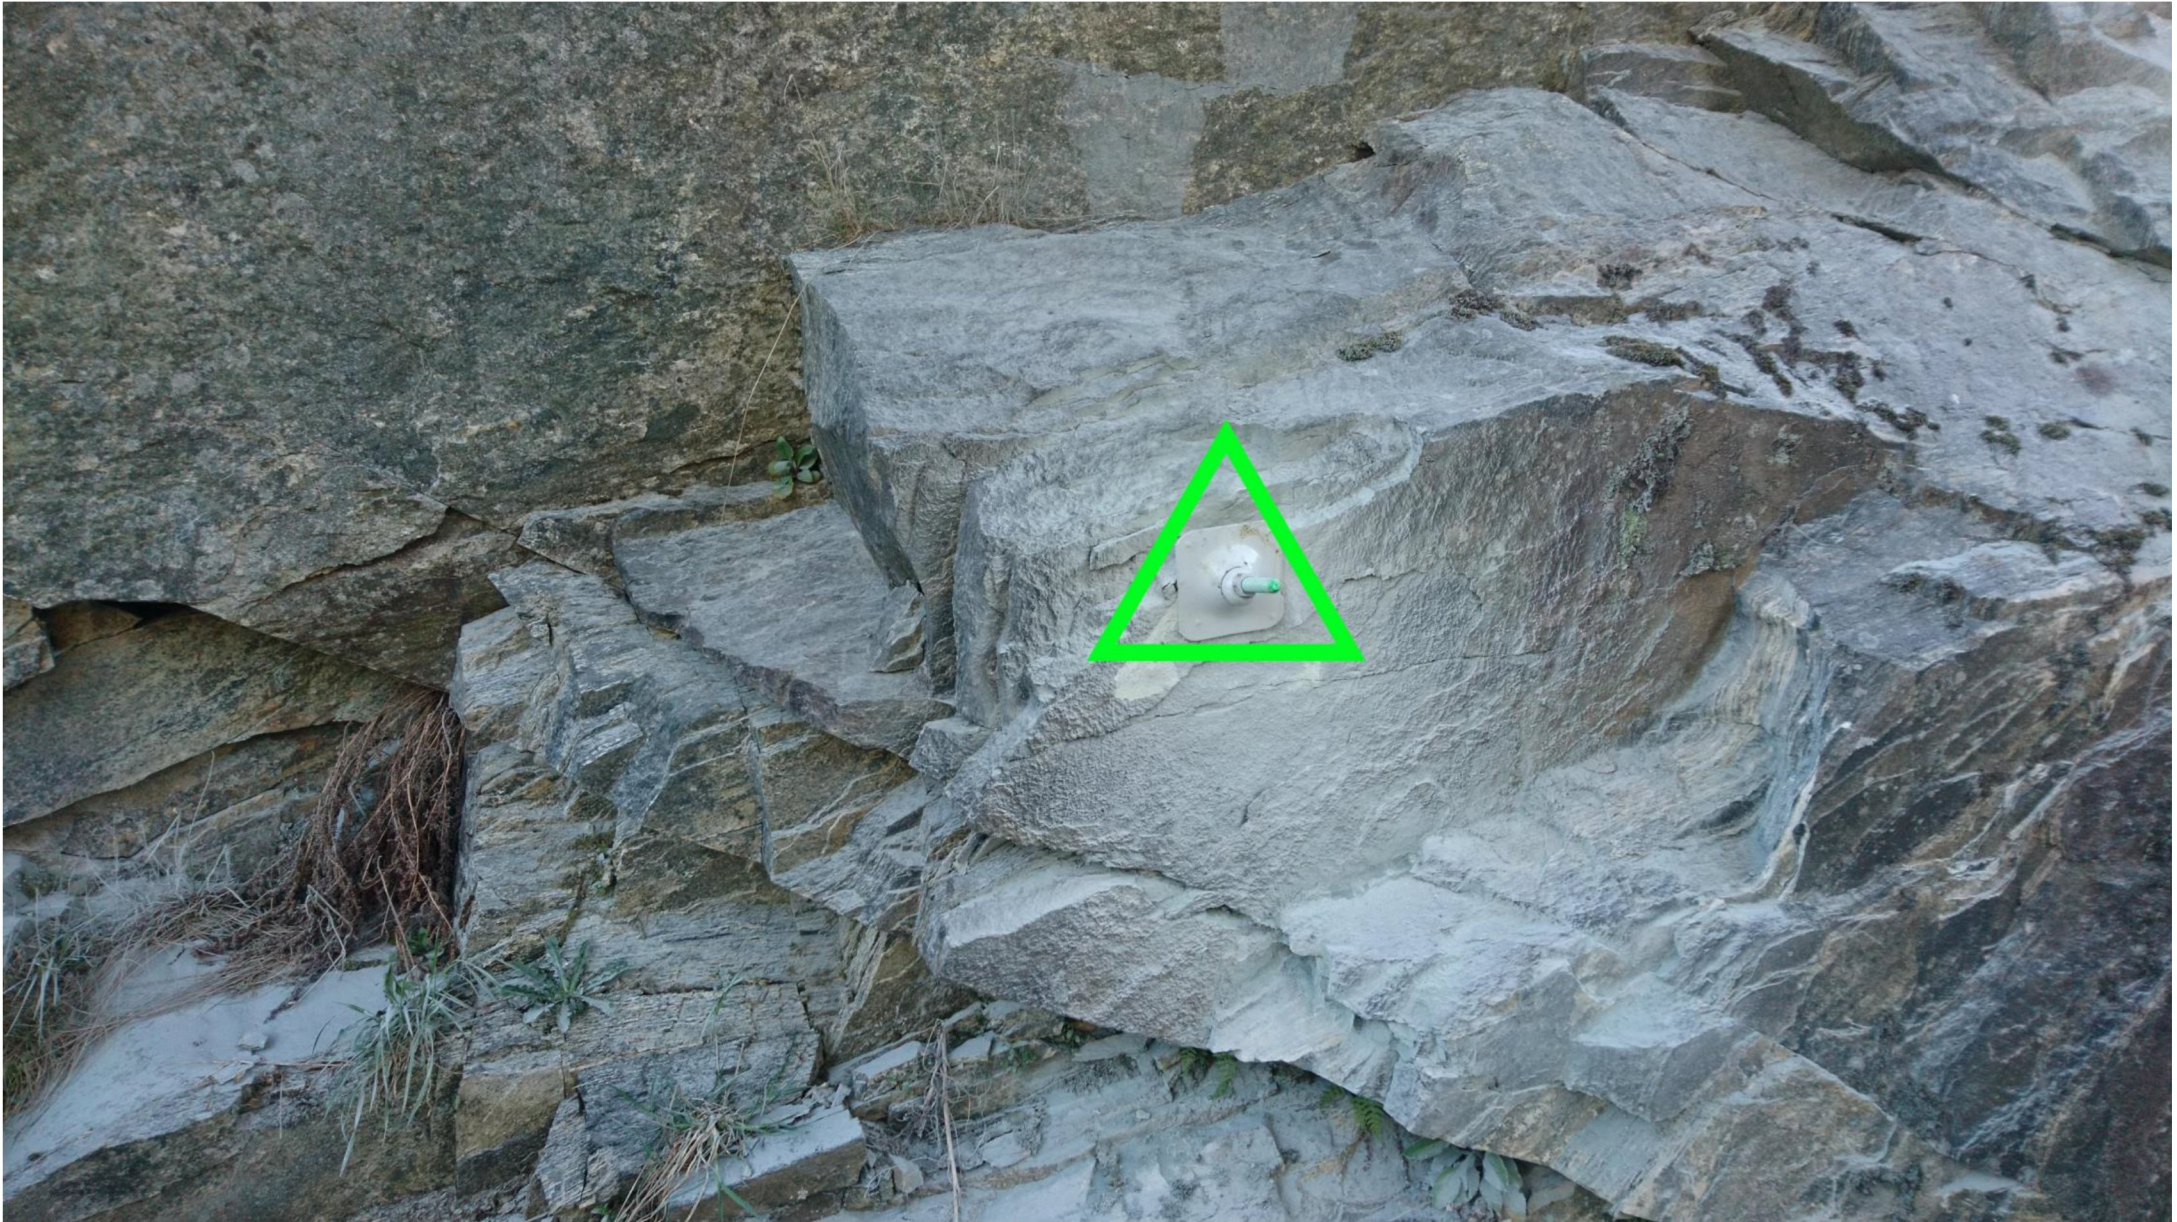
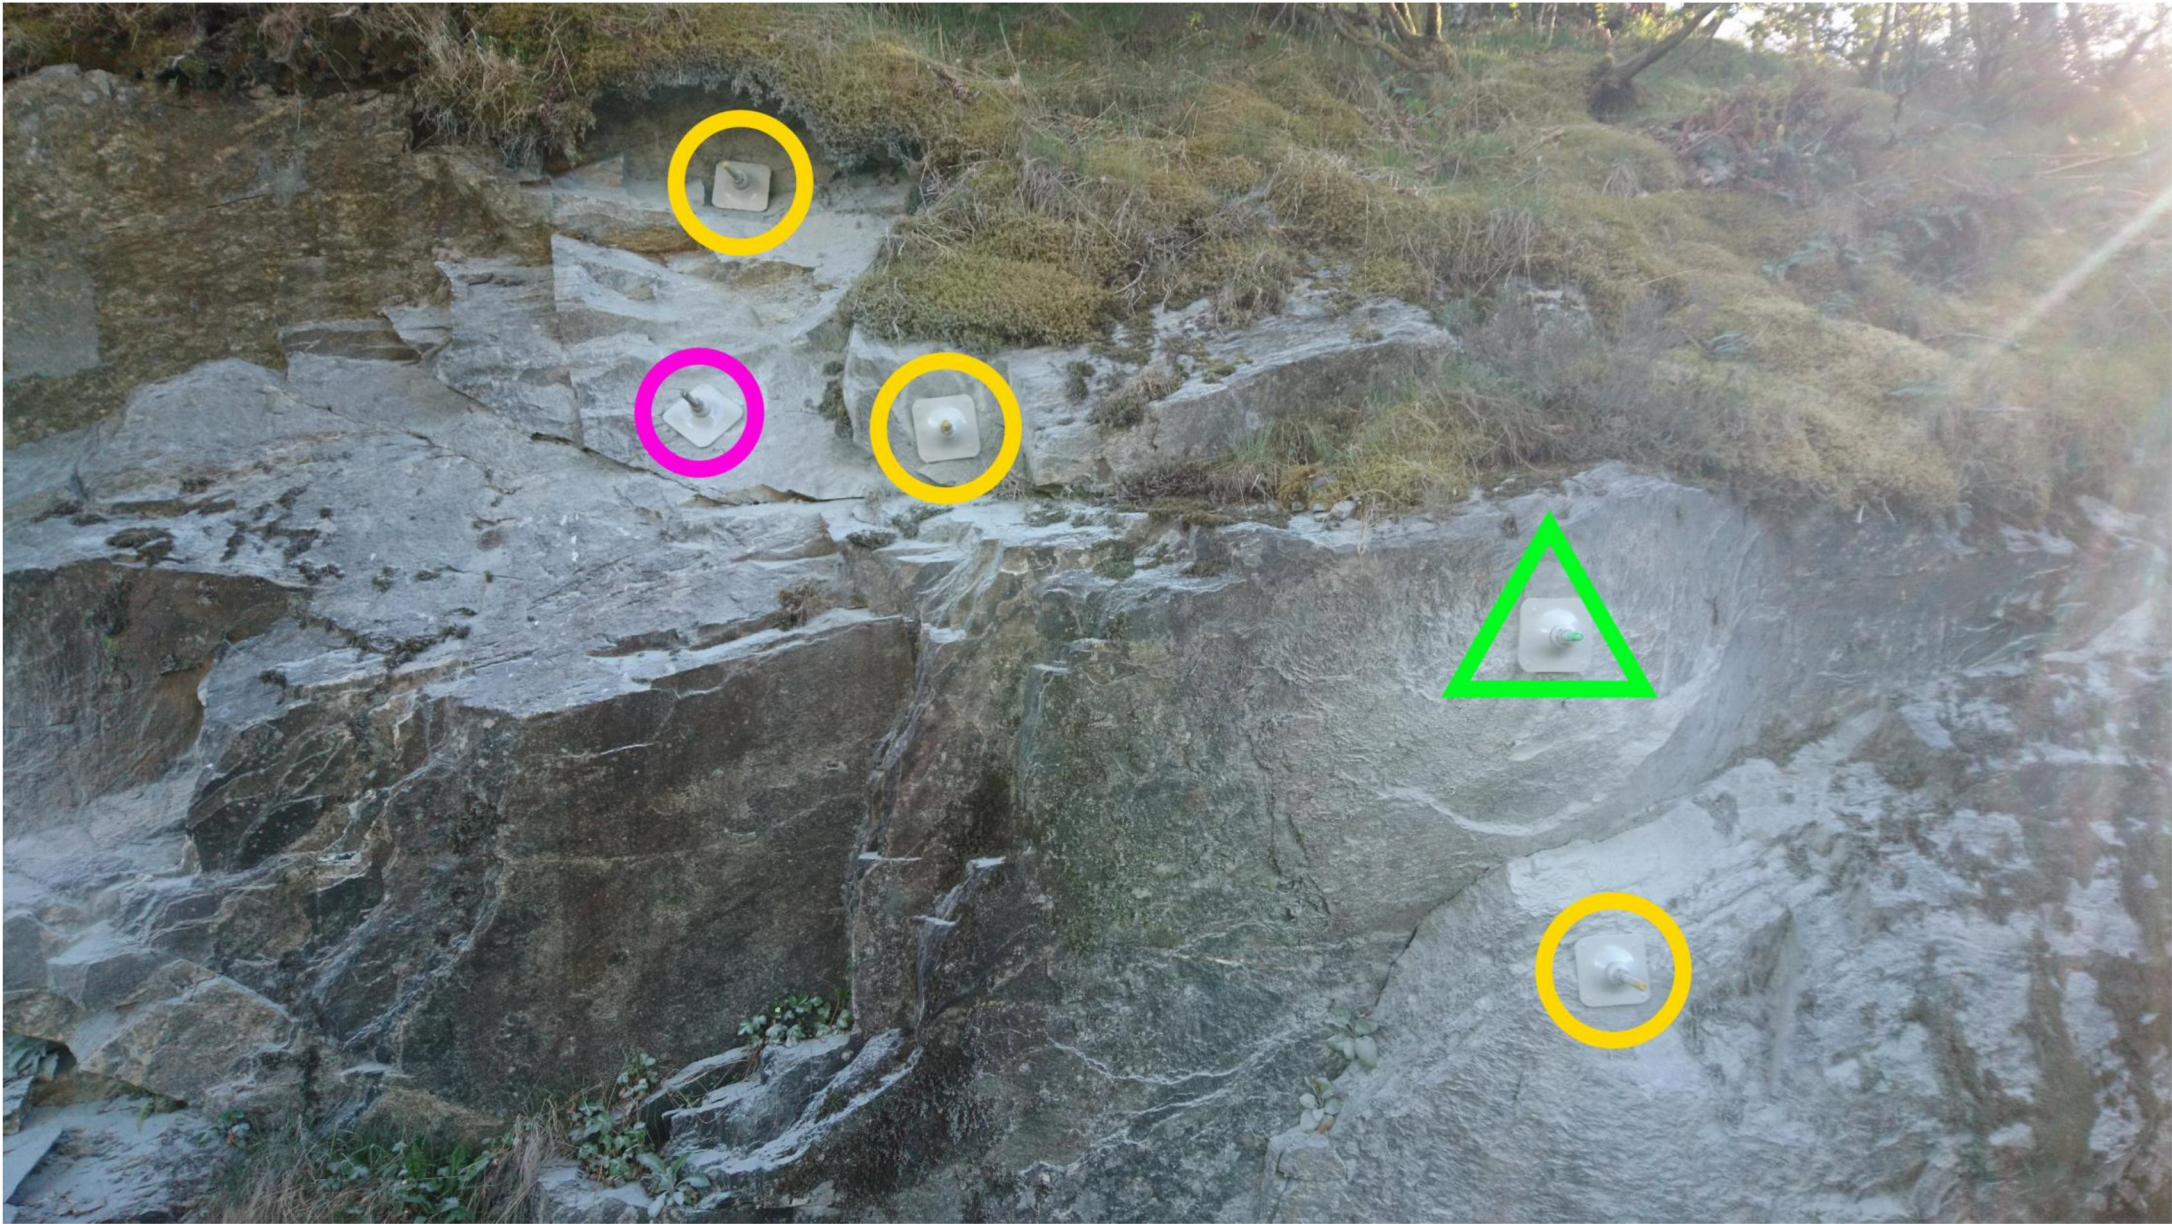
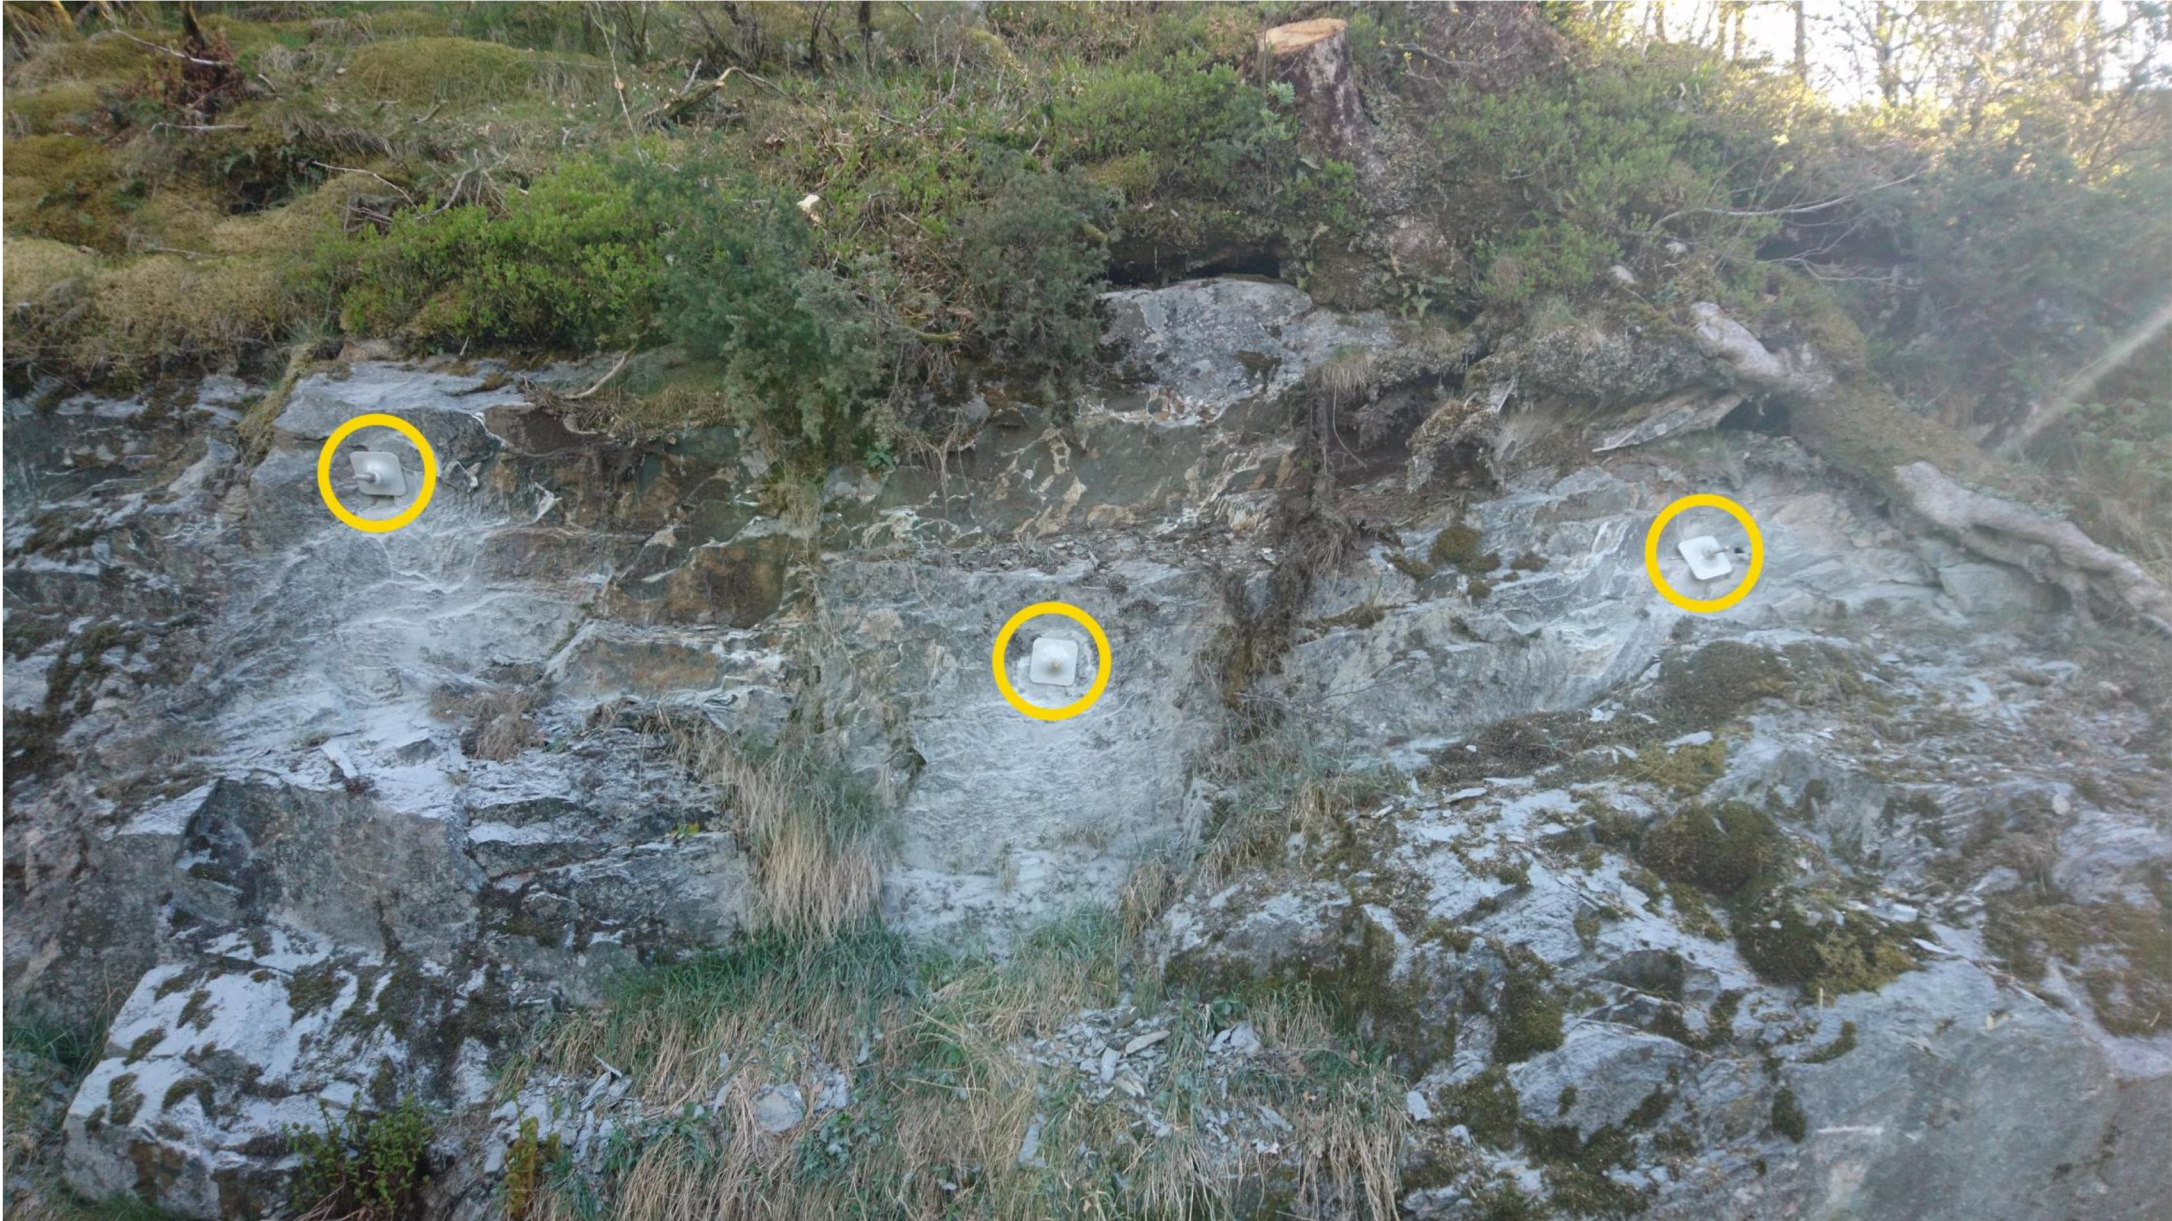
Vedlagt følger foto av utført arbeid hvor boltene er markert med symboler. Under er forklaring på symbolene som er brukt, samt det totale antallet av hver type bolt som er montert.

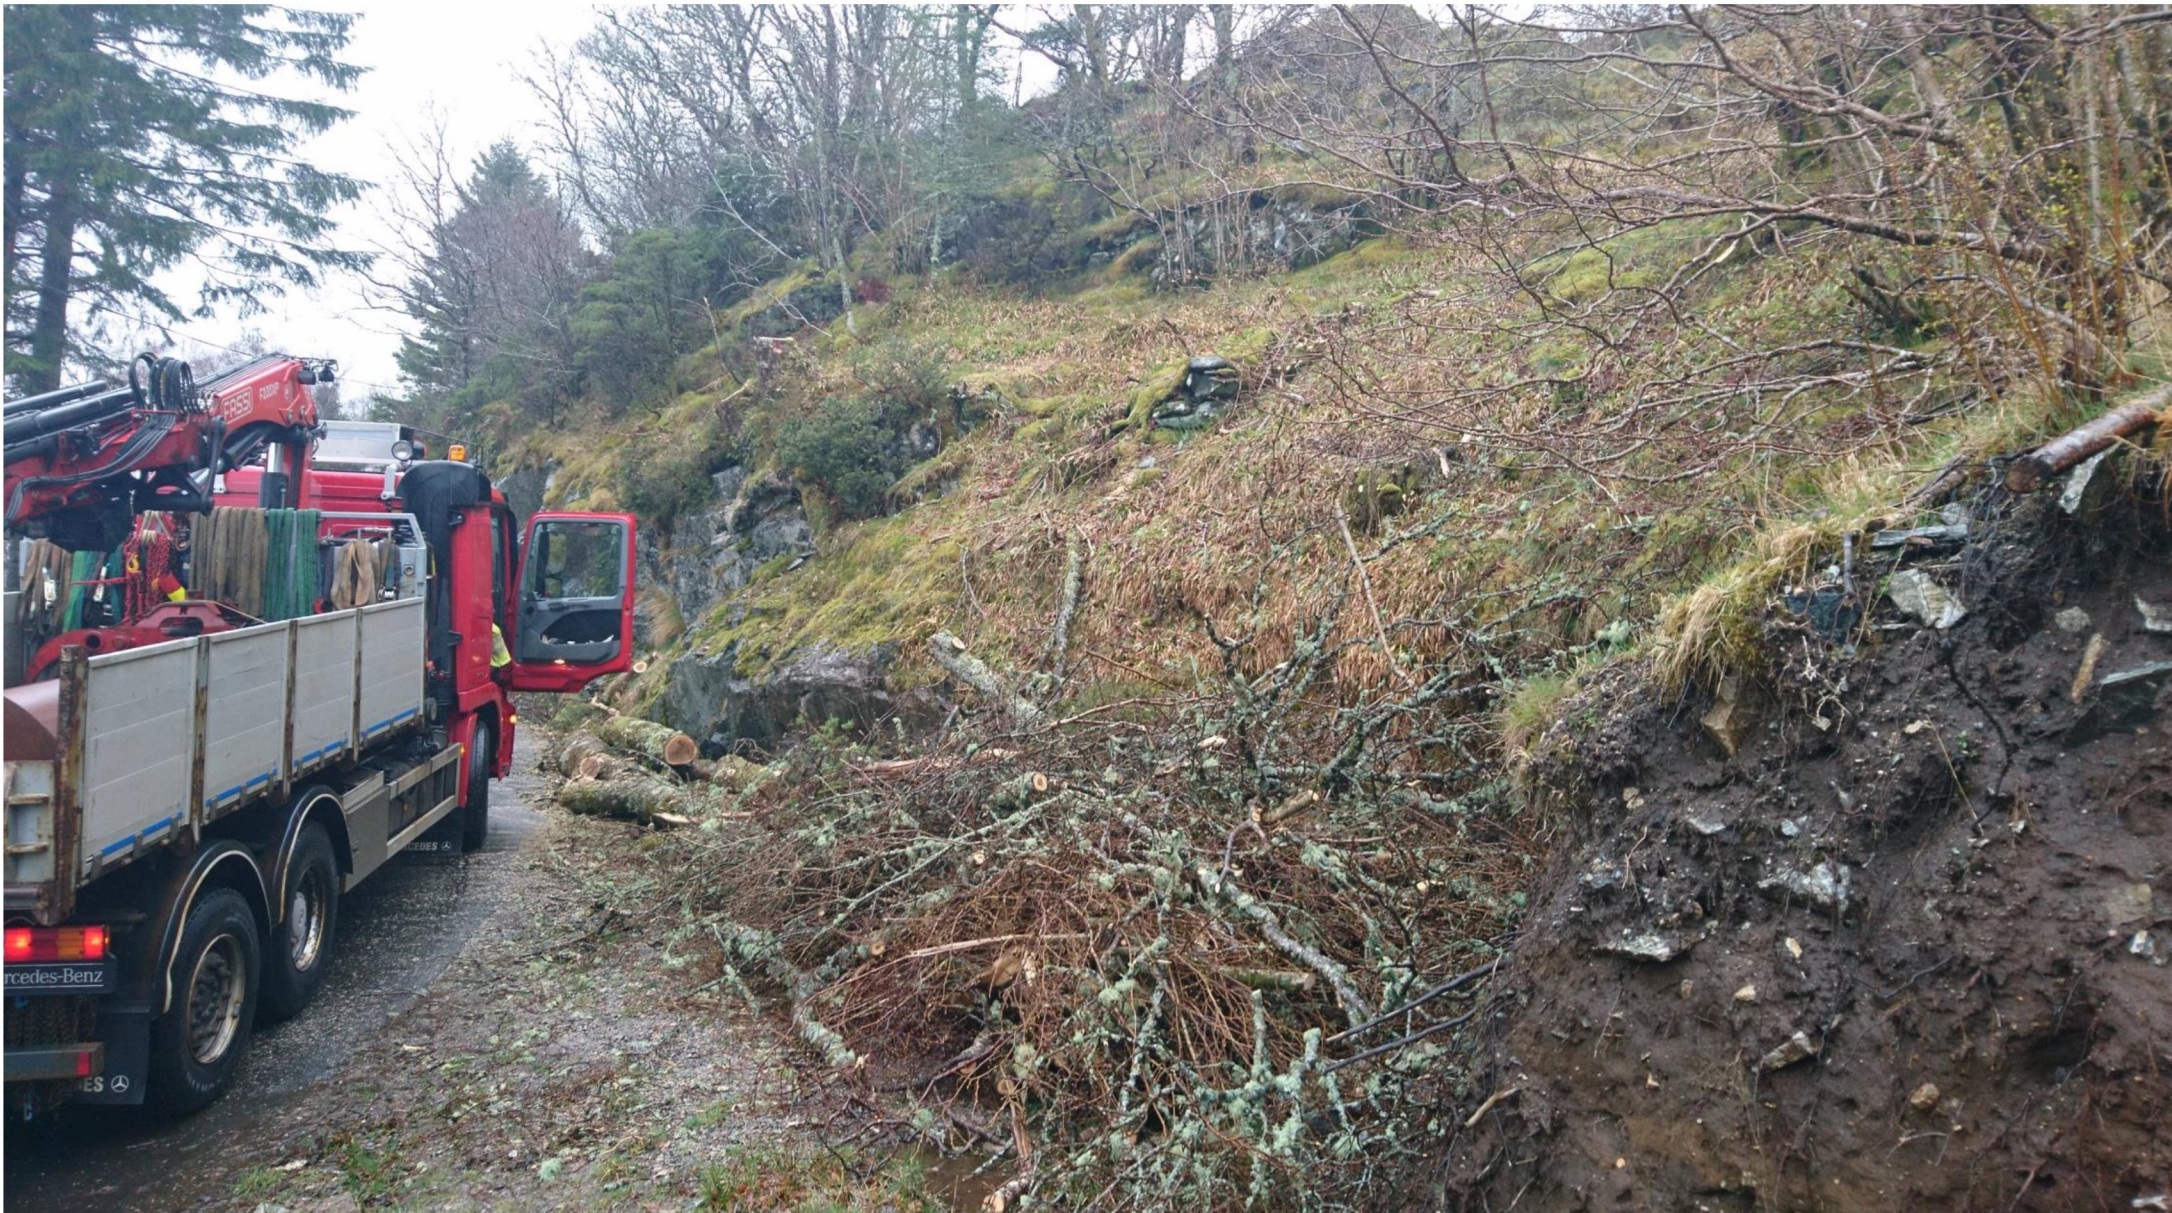
*Bildet viser område hvor vegetasjonsrensk er utført*
