REGULERINGSPLAN FOR NEDRE BERGÅS BUSTADFELT, MYKSVOLL

PlanID: 1263-201404.

Dato: 07.01.2016

LANDSKAPSANALYSE.

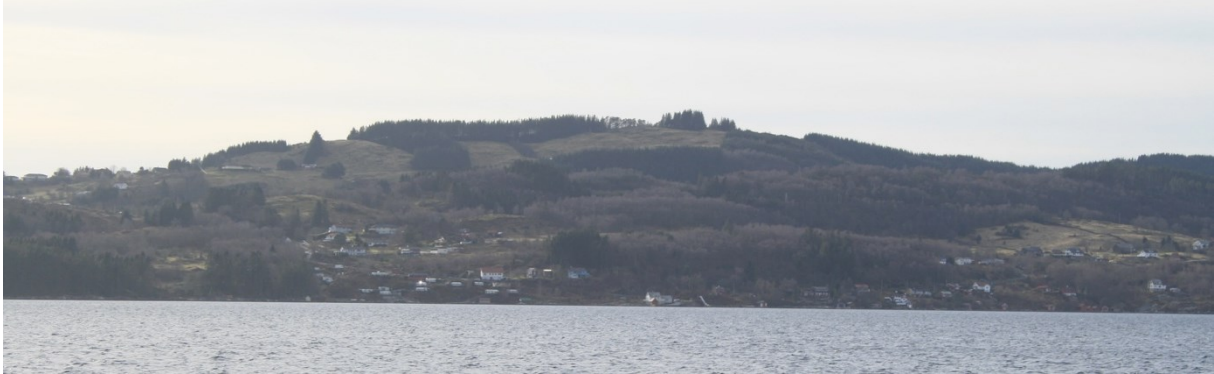
Sett frå sjøen og motsett fjordside framstår Myksvoll/ Nedre Bergås som eit område med tydeleg busetnad. Der vil den planlagde busetnaden stå fram som fortetting i eit allereie eksisterande bustadområde. Det er ikkje eit nytt element i landskapet i fjordområdet.

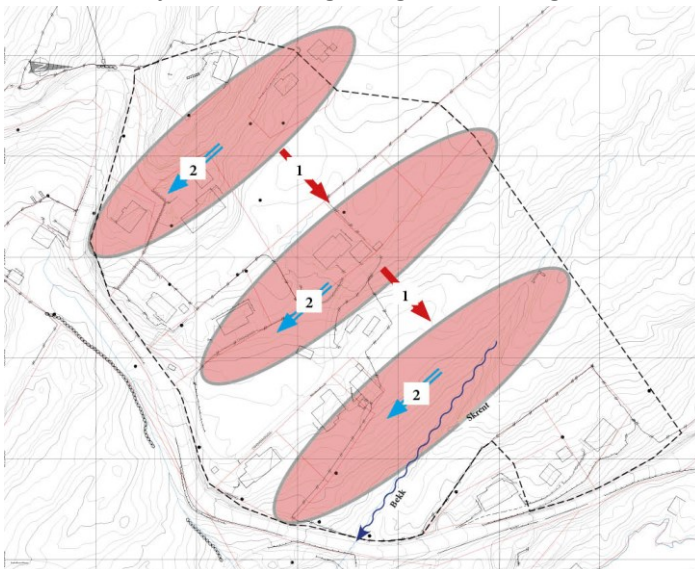
Området er karakterisert av terrengformasjonar i to fallretningar jf. skisse.

Ned mot fjorden, retning 1 i fig., fell terrenget i avsatsar med eit gjennomsnittleg fall på ca. 1:7 over reguleringsområdet. Frå ca. kt 55 til kt 15 moh.

Terrengryggar, avsatsar og bekke drag ligg alle med hovudretning og fall mot nordaust (fallretning 1). Dette er same retninga som på dei større terrengformasjonane rundt Lurefjorden.

Innanfor reguleringsområdet varierer fallet i denne retninga (2) frå maks ca. 1:8 til lengre strekningar med flatt terreng.

Eit tydeleg bekkefar går langs foten av fjellskrenten. Regnvatnet i området samlar seg i og følgjer grøfter/jordbruksdrenering med avrenning nord-austover på avsatsane, før alt vatn samlar seg i bekken i nedre del av området. Jf. fig. Denne bekken har med seg alt regn og drensvatn frå området når den kryssar fylkesvegen og renn ut i den litt større bekken som ligg sør for fylkesvegen utanfor reguleringsområdet. Bekken munnar ut i Myksvollvika.

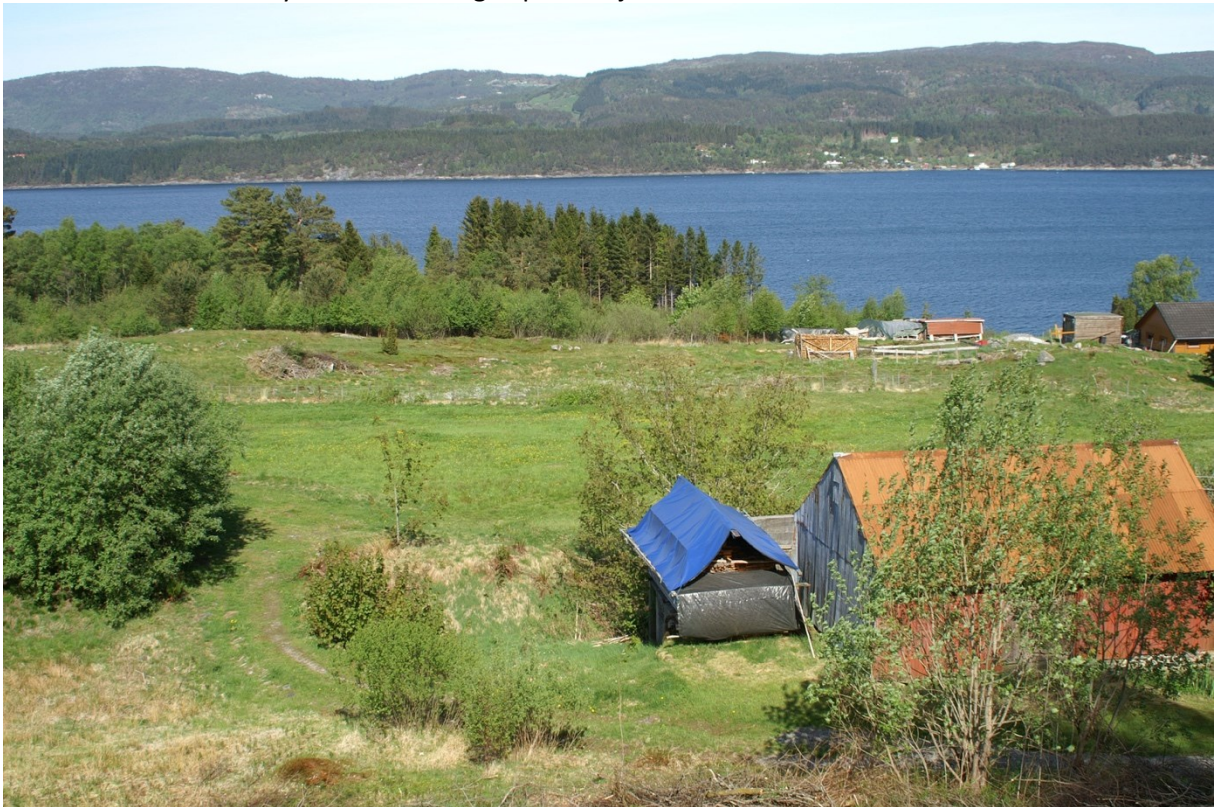
Området er grunnlendt med delvis bart fjell langs terrengryggane og i skrenten langs bekken.

På dei flate partia er det gjennomgåande eit lag med lausmasse for det meste av organisk materiale.

Vegetasjon er dels granskog, tidlegare beiteland med blandingskog og kratt (attgroingsområde).

Ein del av området er dyrka mark med grasproduksjon.

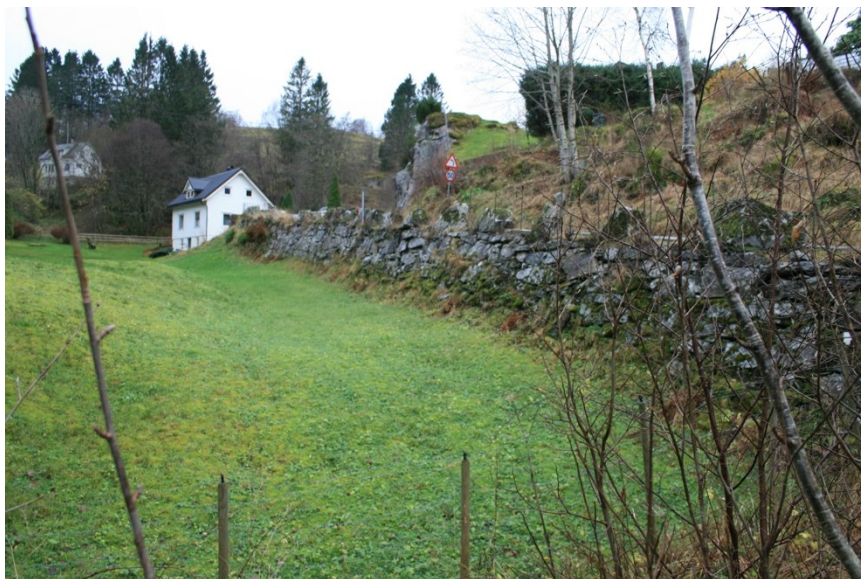
Figur 1 Fylkesveg - mur

rundt 1890 og er i dag del av Fv 404.

Nærområdet ned mot sjøen med kaien på Myksvoll, har frå gammalt av vore bygdene omkring sitt kontaktpunkt med omverda så lenge sjøen var viktigaste samferdselsvegen. På kaien var det mellom anna meieri. Det vart bygt veg frå kaien opp gjennom bygda. Veggen vart bygt

Langs reguleringsområdet er storparten av dei gamle vegmurane framleis intakt.

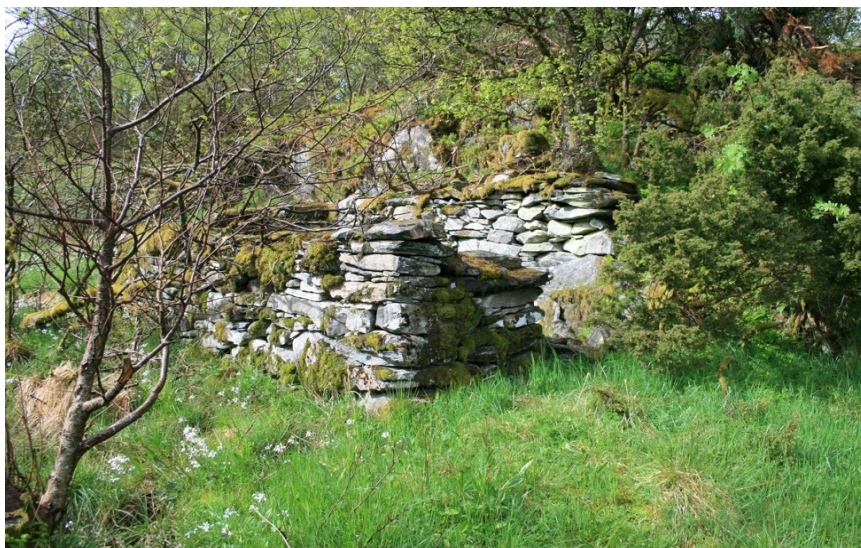
Figur 2 Gardflor

Innafor reguleringsområdet er det få synlege restar etter tidlegare drift og bruk av landskapet. Det står murrestar etter det som har vore gardflor på bnr. 3. Tidspunkt for oppføring er ukjent.
