Bergen Turlag

Sikringsbu Kalvedalen

Fasader Variant 1

TILTAK VED MINDRE VESENTLIG OMBYGGING I KALVEDALSHYTEN //

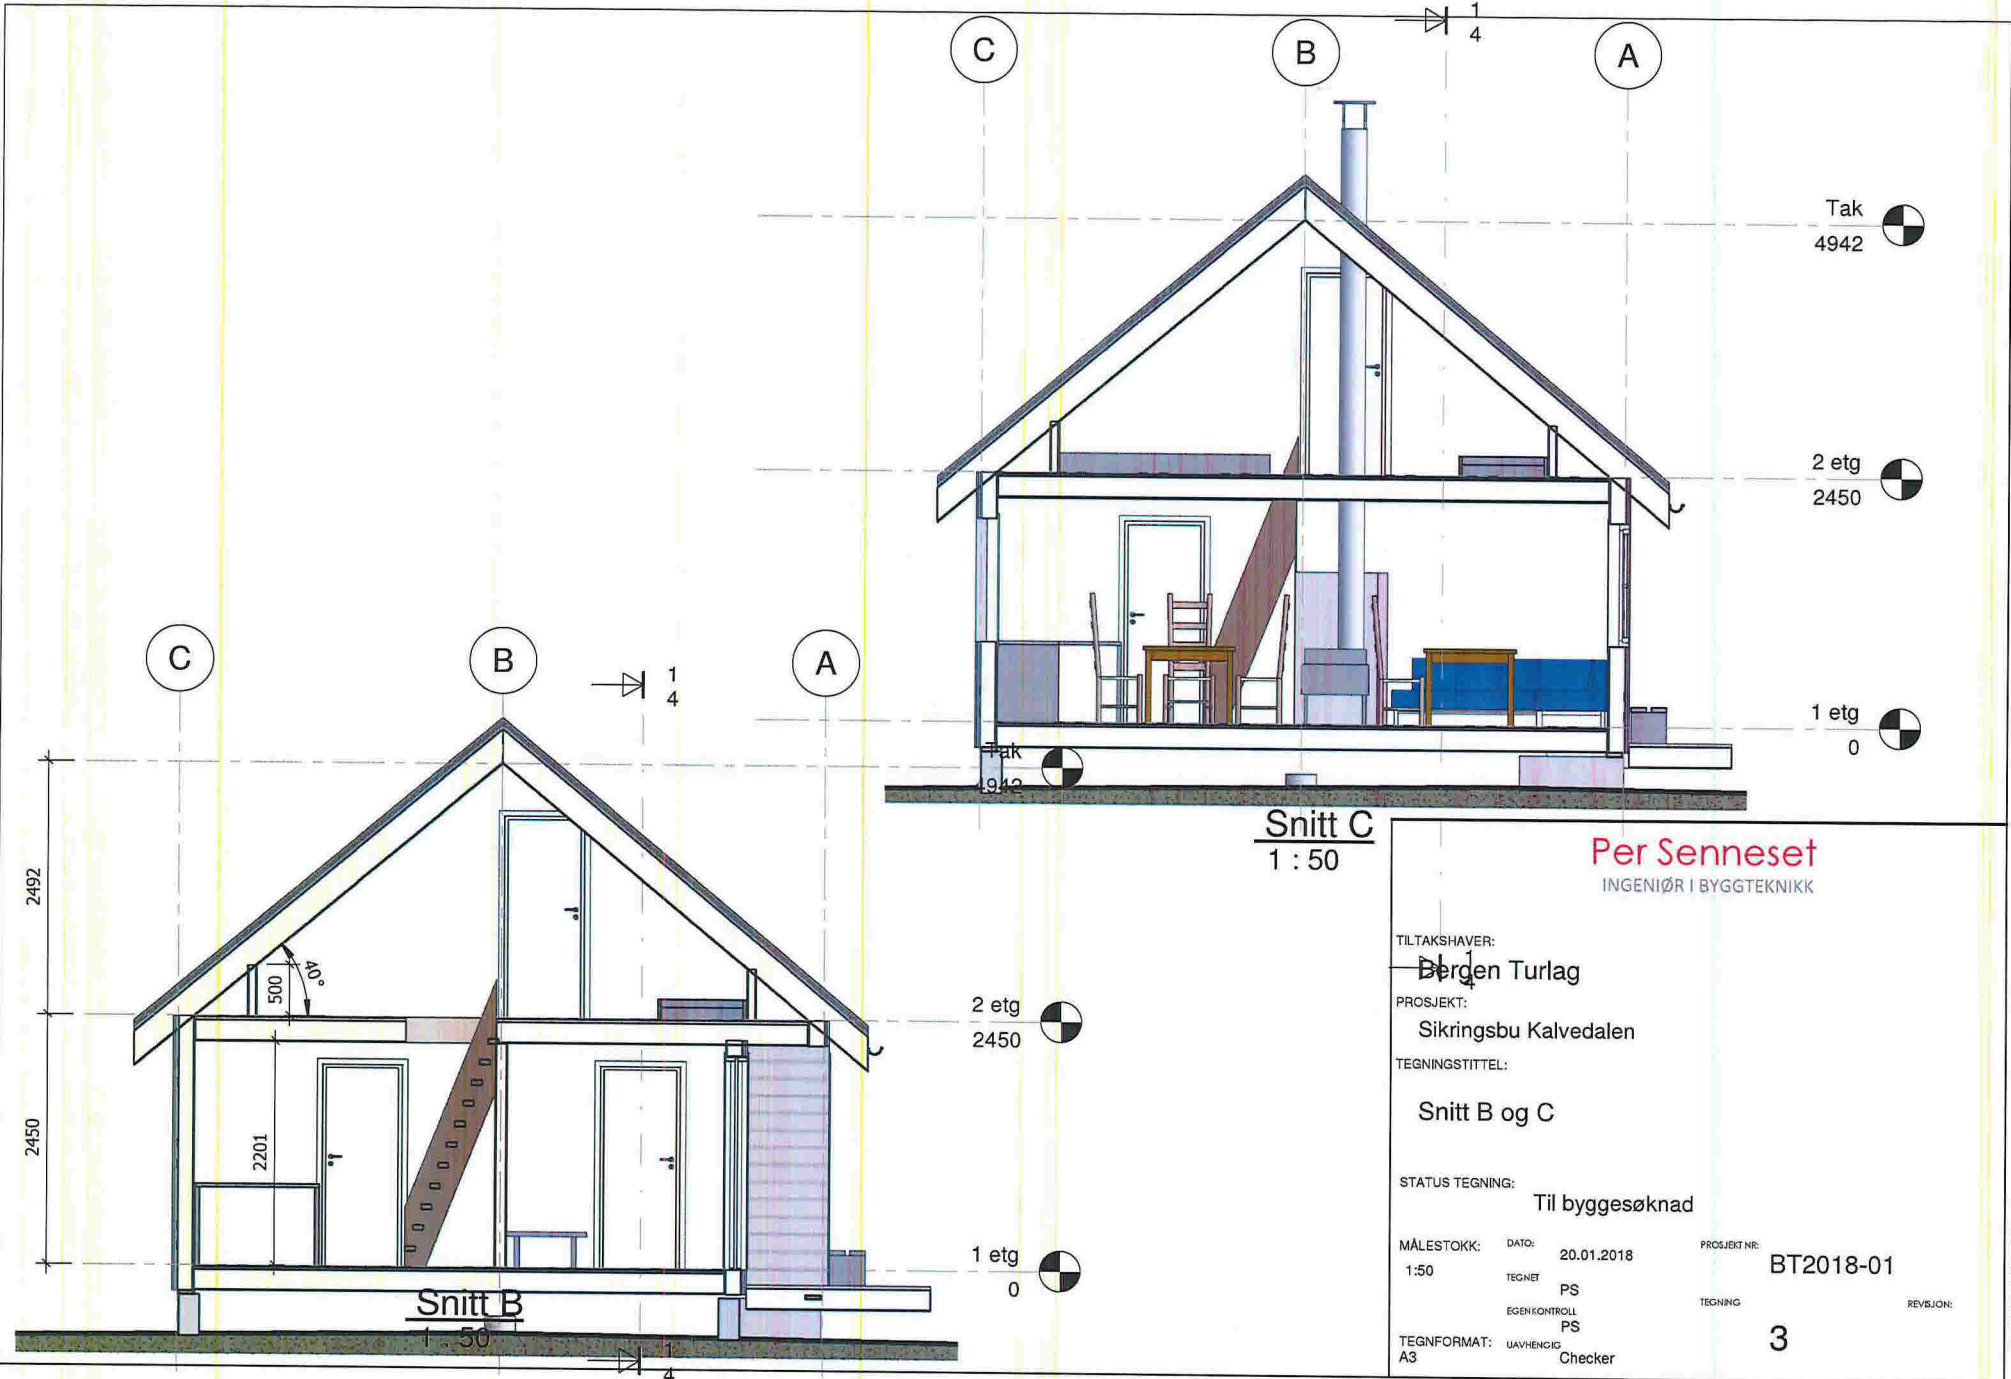
Snitt B og C

Snitt C
1 : 50

Snitt B
1 : 50

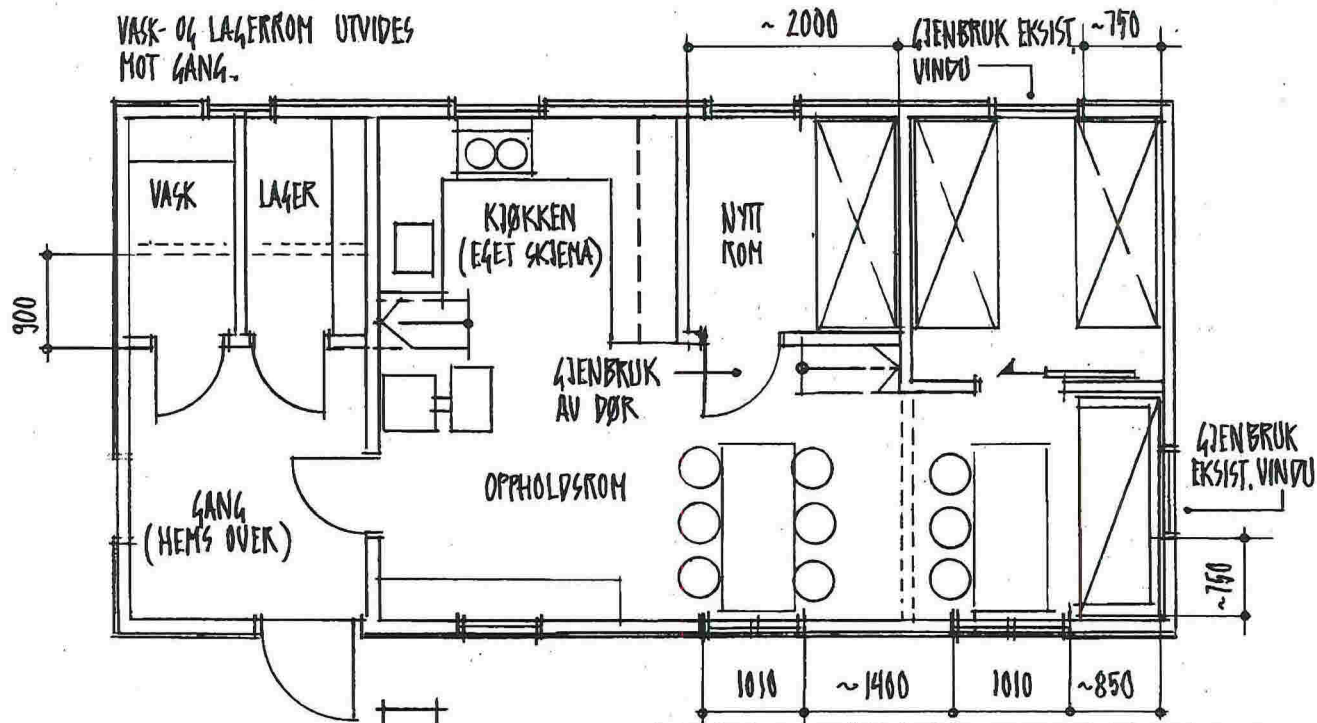
2 STK. VINDUER DENNE SIDE ERSTATTES MED STØRRE FORHATER.

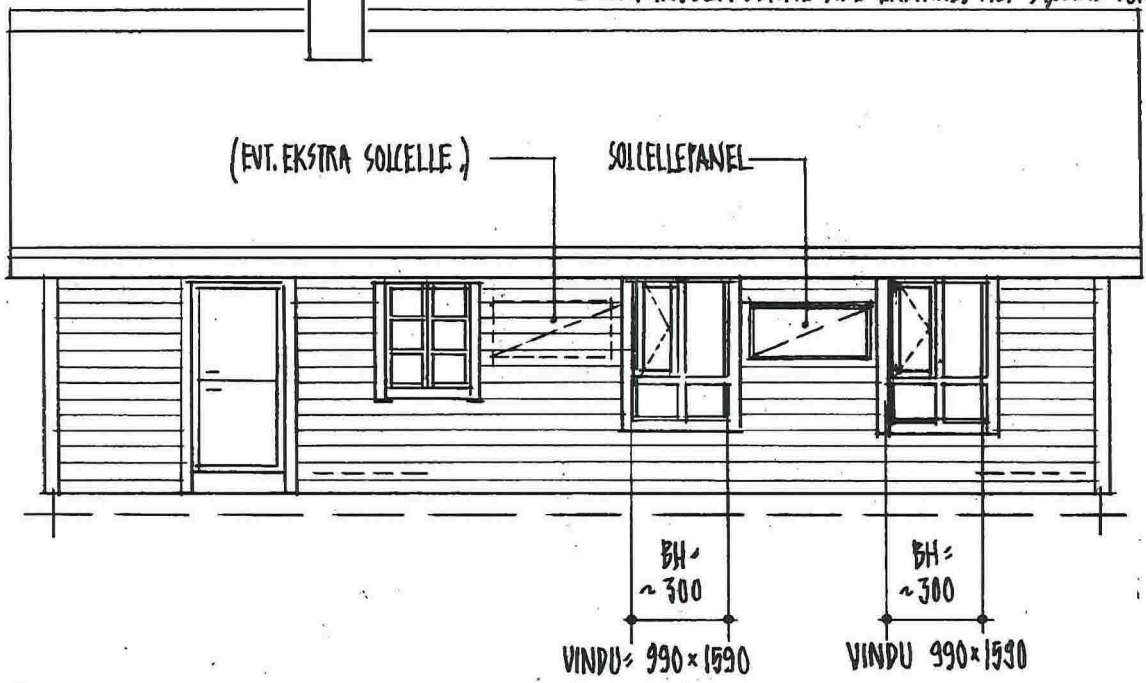
- NYTT SOVEROM VED Å DELE AV OPPHOLDSROMMET
- BEDRE DAGSLYSFORHOLDENE VED Å SETTE INN 2 STK. STØRRE VINDUSFELT I SØRVEGG.
- GJENBRUK AV 2 STK. VINDUER SAMT 1 STK. INNERDØR.

VINDUER ≈ 990 × 1590
 2 STK. MED UTADSLÅENDE, SIDEHENGSLT FELT, BESLAG FOR LØFTESTILLING, KARM/RAMME OG FORINGER I FURU, UTVENDIG BESLAG MED LAKKET ALUMINIUMSBESLAG, ISOLERGLASS/ SIKKERHETSGLASS

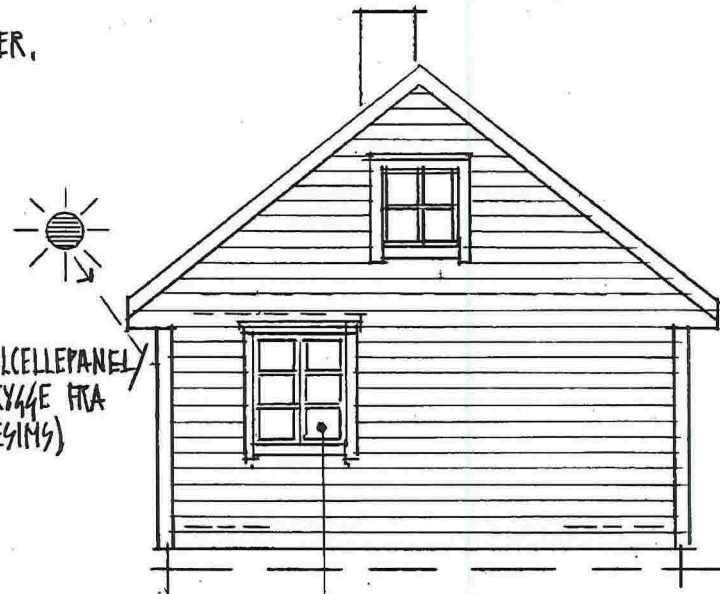
GJENBRUK AV EKSIST. VINDU
