E39 Knarvik sentrum, oval rundkøyring

Tiltaksplan for Kvassnesvegen

Oppdragsnr.: 5170657 Dokumentnr.: R-018 Versjon: 01
2018-02-07

Oppdragsgiver: Lindås kommune
Oppdragsgivers kontaktperson: Arne Eikefet
Rådgiver: Norconsult AS, Valkendorfs gate 6, NO-5012 Bergen
Oppdragsleder: Erik Sterner
Fagansvarlig: Edana Fedje
Andre nøkkelpersoner: Tonje Stokkan (Kvalitetskontroll)

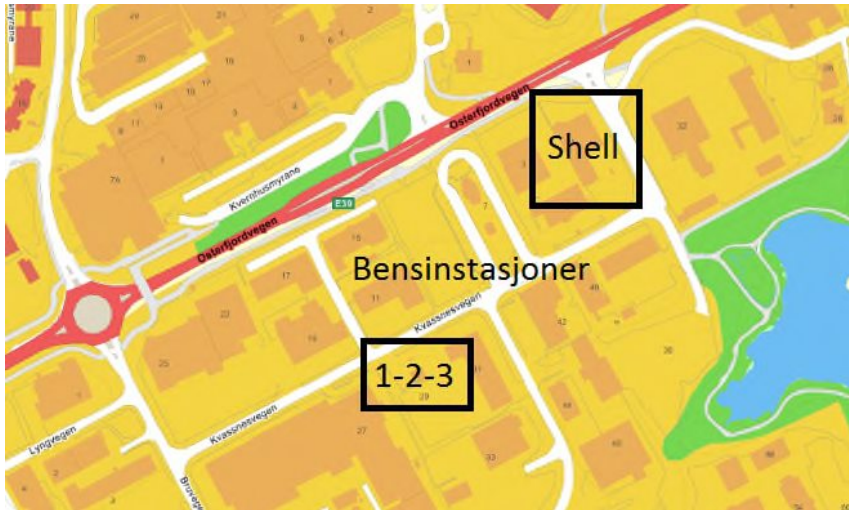
Figur 2. Spesialområder. Høyaktksomhet skal utøves i forbindelse med arbeid nær disse arealene.

Det er to bensinstasjoner som grenser mot tiltaksområdet. Disse ligger innenfor regulerte områder forbundet med dette prosjektet, men berøres ikke av det konkrete tiltaket slik det fremgår av byggetrinn 1. Shellstasjon og «1-2-3» stasjon vises i kart, se Figur 2.

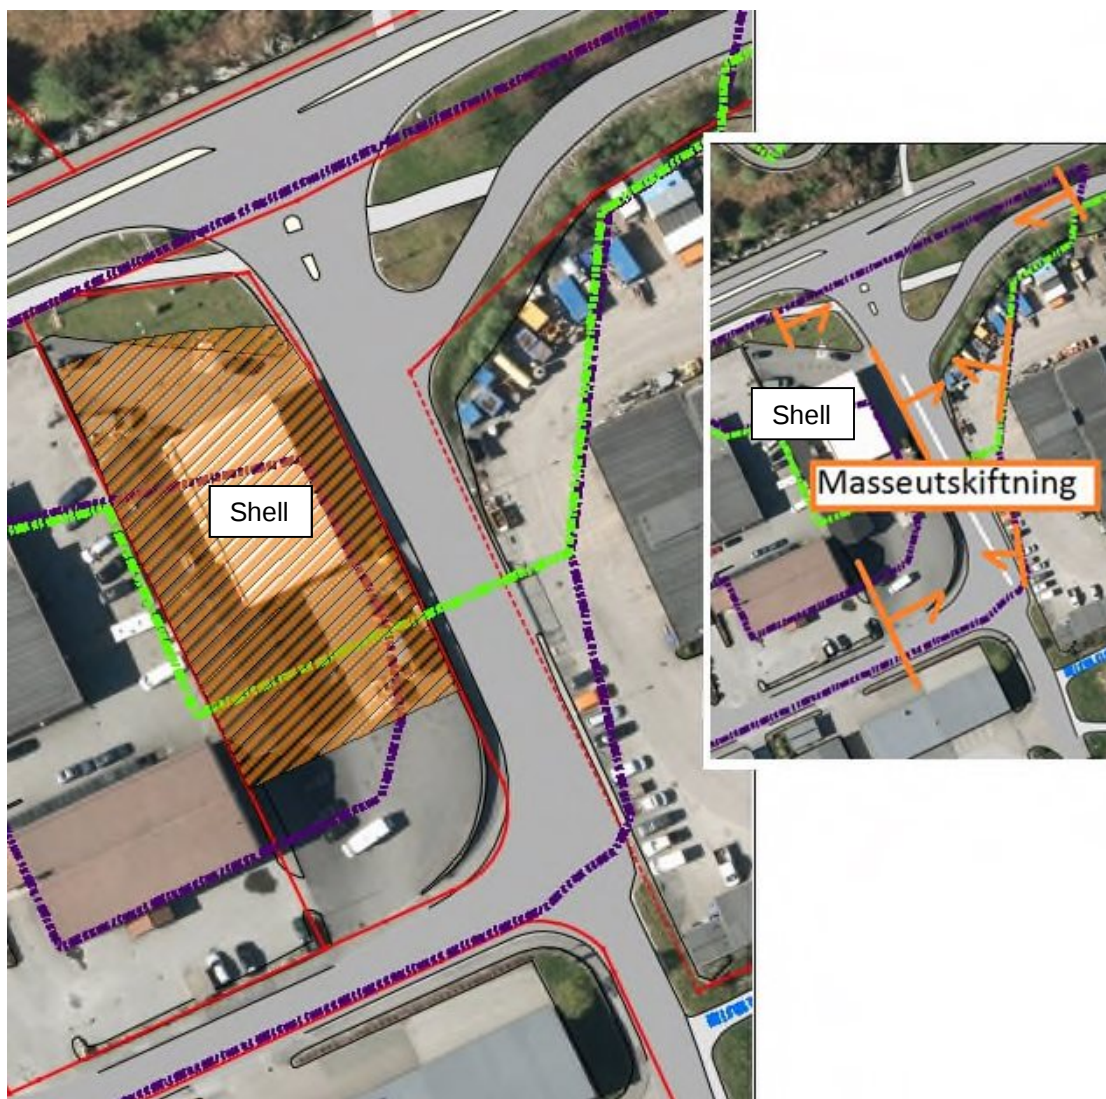
Figur 5. Området rundt Shellstasjonen, inklusivt tankanlegg og alt tilhørende infrastruktur, forutsettes fjernet og håndtert av Shell. Masseutskiftning på dette området er ikke medregnet i entreprisen eller beskrevet i denne rapporten. Det forutsettes at Shell tar hånd om alle forurensede masser på deres eiendom⁴ ned til fjell eller påvist rene masser. Den største risikoen for alvorlig forurensning er angitt med oransje skraver. Området inngår ikke i det miljøtekniske underlaget eller i denne tiltaksplanen. Bilde til høyre: Masseutskiftning påregnes i området som er avgrenset av byggetrinn 1 og vist med oransje piler. Området er omtrent 5000 m² og varierer i dybde til fjell. I ytterpunktene angitt med oransje pil er dybden til fjell ca. 2 m, mens den dypeste målingen viser rett over 9 m løsmasser på fjell.

Flere partier langs Bruvegen og Kvasnesvegen skal utbedres ifm. byggetrinn 1, se Figur 3 til Figur 5. Shellstasjonen er ikke medregnet i dette arealet. I tillegg skal mindre VA-arbeid utføres på nordsiden av Kvasnesstemma, se Figur 6.

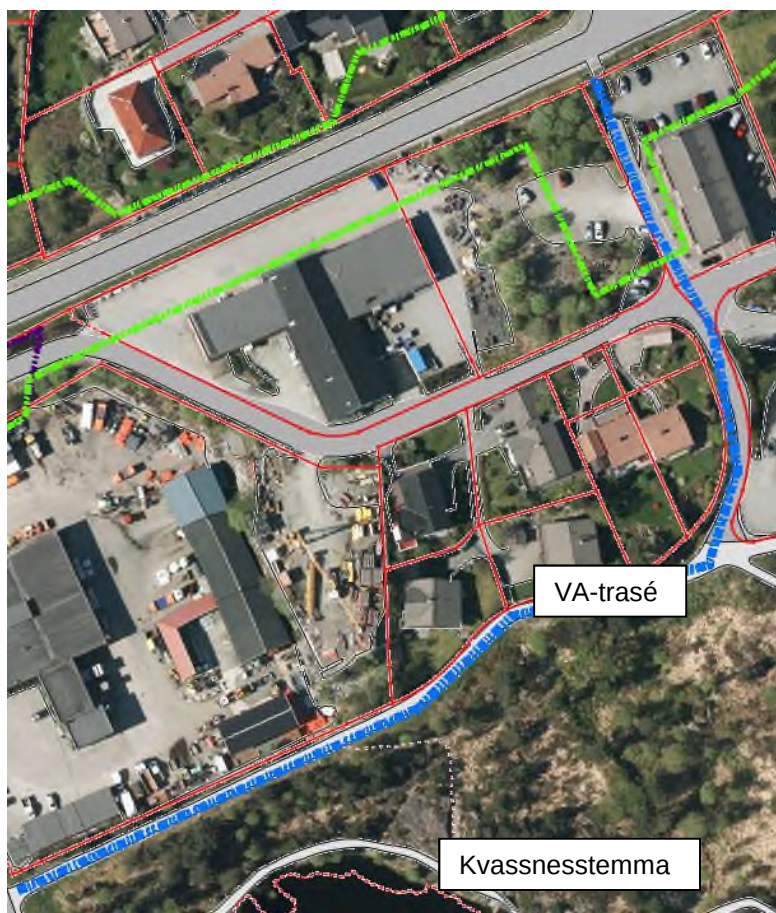
Figur 6. VA-arbeid i eksisterende tursti på nordsiden av Kvassnesstemma.

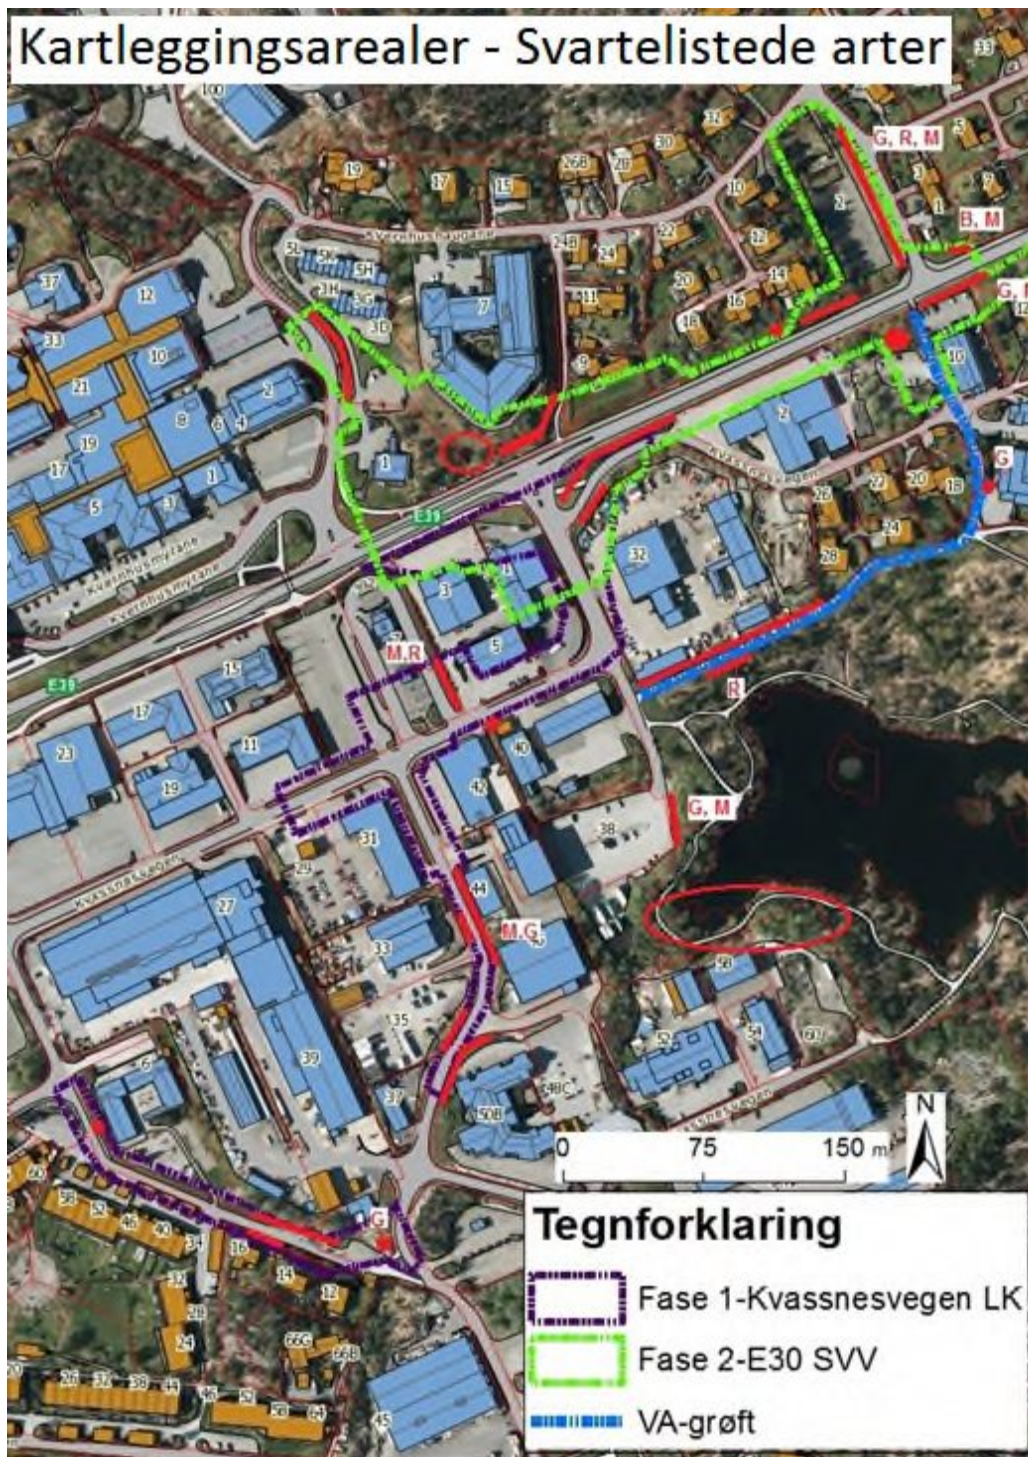
Figur 7. Røde streker/sirkler viser områder der det ble observert svartelistede arter (hovedsakelig mispelslekta). De områdene som er vist med bokstaver representerer andre arter enn mispel. R: rynkerose, G: gyvel, B: berberis (M: andre arter i tillegg til mispel).

Svartelisteplanter i entreprisen ble kartlagt av personal med særkompetanse på naturmangfold 6. oktober 2017. Grønnstrukturen i det befarte området består av beplantet kantvegetasjon langs veg og restarealer i bebygd område. Arealet langs gangvegen ved Kvassnesstemma er preget av mer naturlig vegetasjon, men også her er det oppslag av hageplanter (sannsynlig utilsiktet spredt). Resultatene etter kartleggingen fremgår av Figur 7.

Svartelistede plantearter «mispel», angitt i Figur 7 med (M), er identifisert flere steder i entreprisen og er svært utbredt i tilgrensende hager. Mispel er ikke oppført på listen over prioriterte svartelistede arter som bekjempes aktivt av Statens vegvesen, men spredning skal unngås.

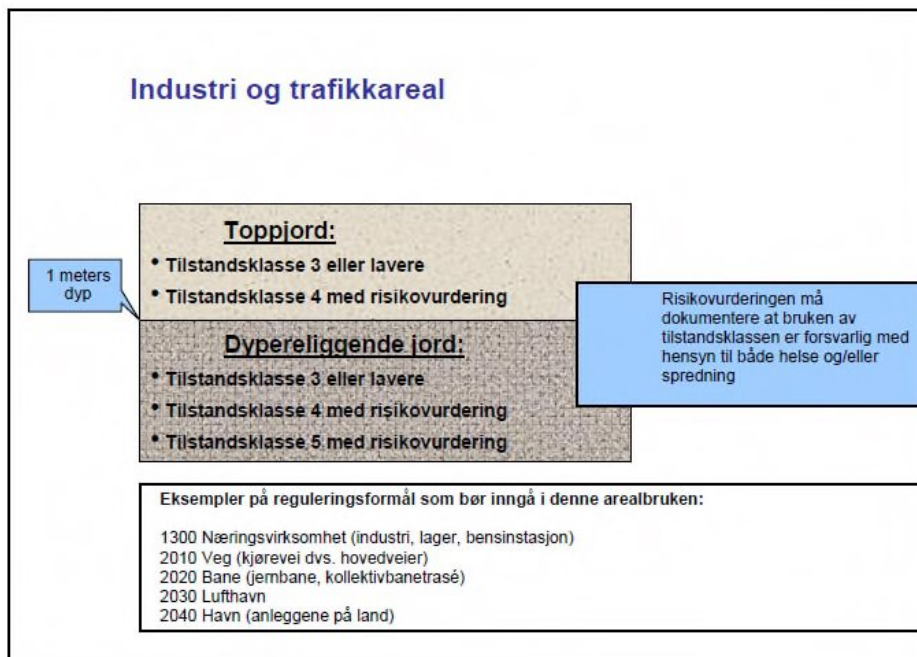
Figur 13. Arealbruk industri og trafikkareal.

Figuren viser at tilstandsklasse 3 vil være tilfredsstillende for gjenbruk i aktuell entrepriser. Massene kan derimot ikke fraktes ut av entrepriser for gjenbruk i et annet veiprojekt eller på en ekstern industritomt. Det presiseres at denne vurderingen kun er gyldig innenfor tiltakets rammer jf. § 2-5 i forurensningsforskriften, her «byggetrinn 1» og «byggetrinn 2» der disse berører følgende gnr./bnr. 188/116, 188/713, 188/408, 188/318, 188/414, 188/415, 188/78, 188/357, 188/358, 188/113, 188/112 og 188/225.

Ved gjenbruk av forurensete masser på egen eiendom må forurensningsgraden vurderes i henhold til arealbruk og risiko for eksponering og spredning, se Figur 13.

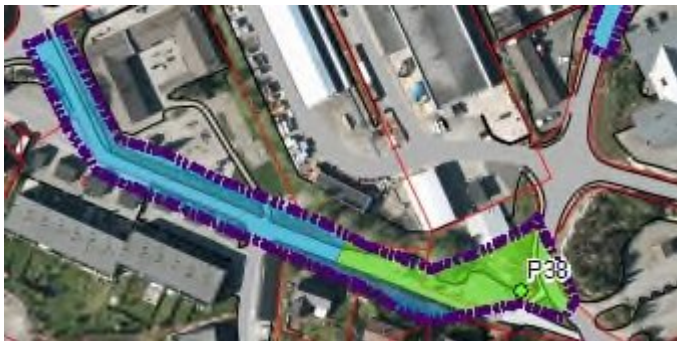
Figur 14. Tiltak langs Bruvegen.

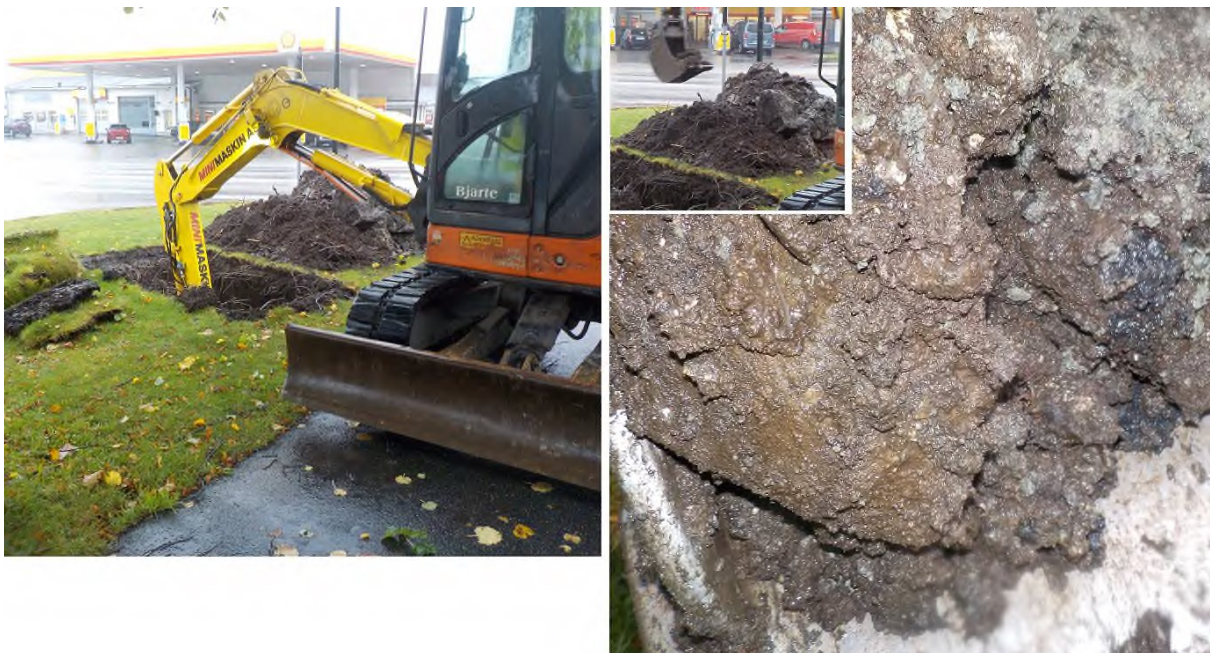
Figur 18. Bildene er tatt under sjakting i punkt 28. Sjakten ble 2,5 m dyp. Flere bilder er tilgjengelig på forespørsel.

På store deler av tiltaksområdet var andel store stein og grus høy (50-70%), men der hvor masseutskifting påregnes er det mindre store stein og en høyere silt/leire andel i finstoff som gjør massene (ved dybder over 2 m) veldig klebrig, se Figur 18.

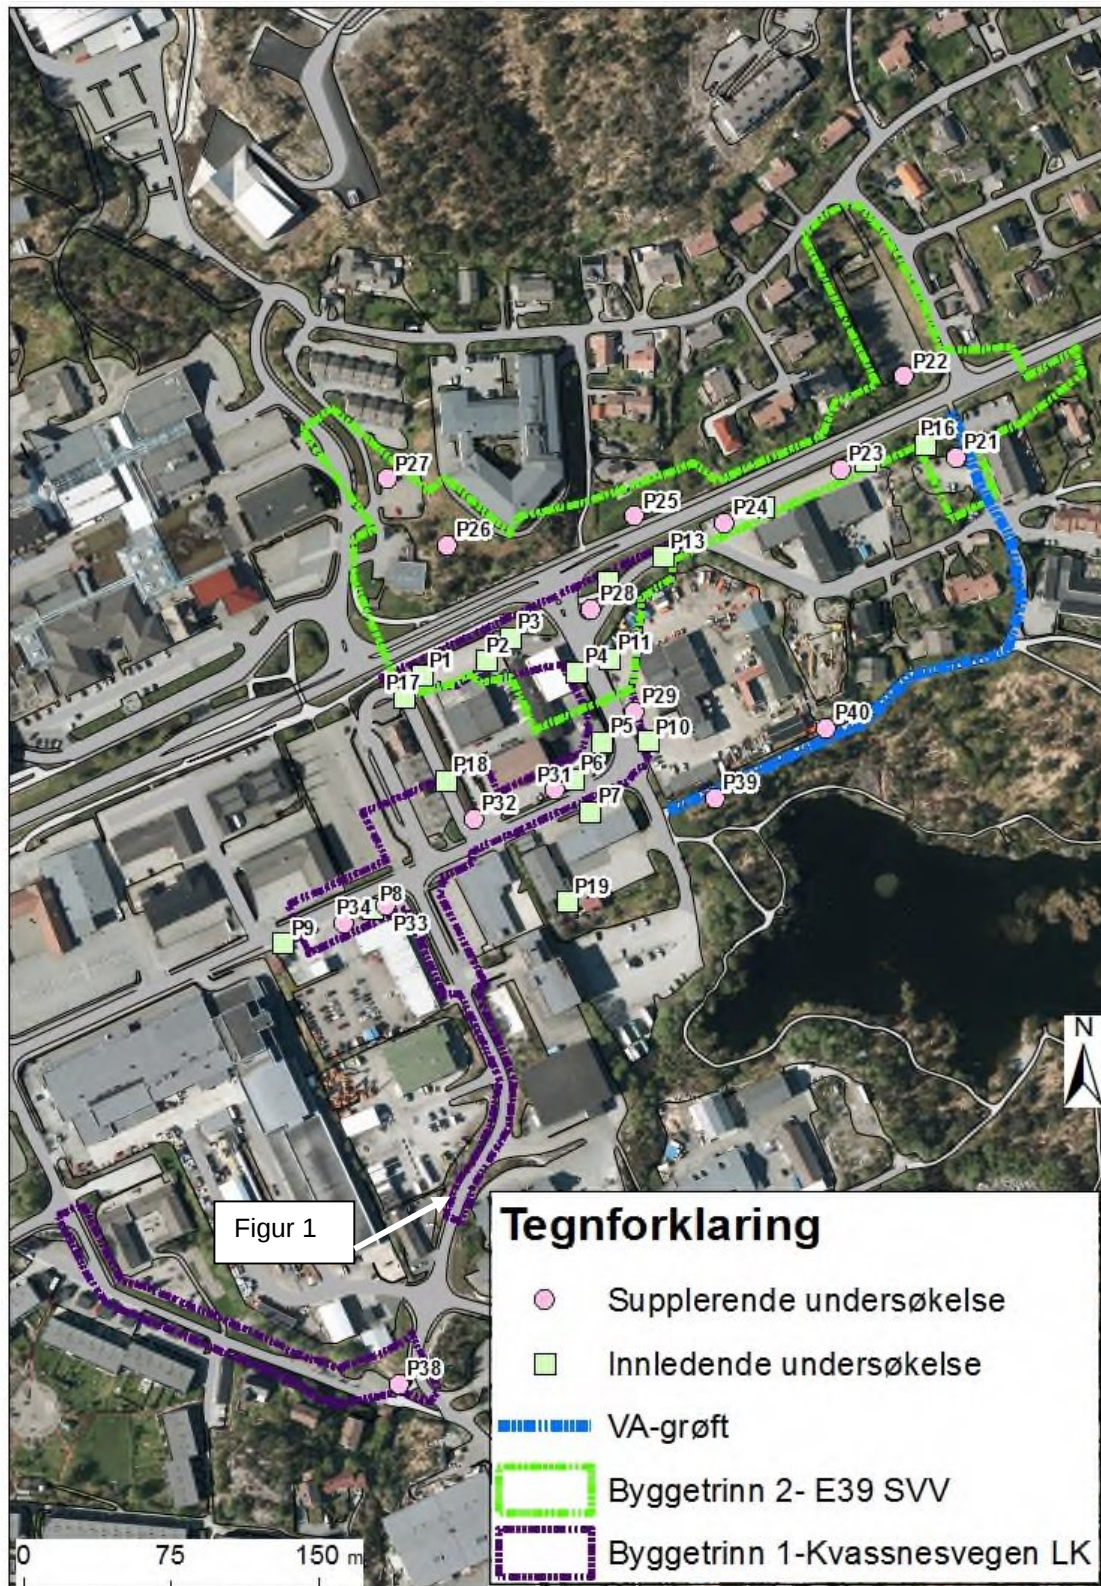
Figur 2. Byggetrinn 1 og 2 samt innledende og supplerende prøvepunkt fremgår av figuren. Bildet som er vist i Figur 1 er tatt i punkt angitt over.

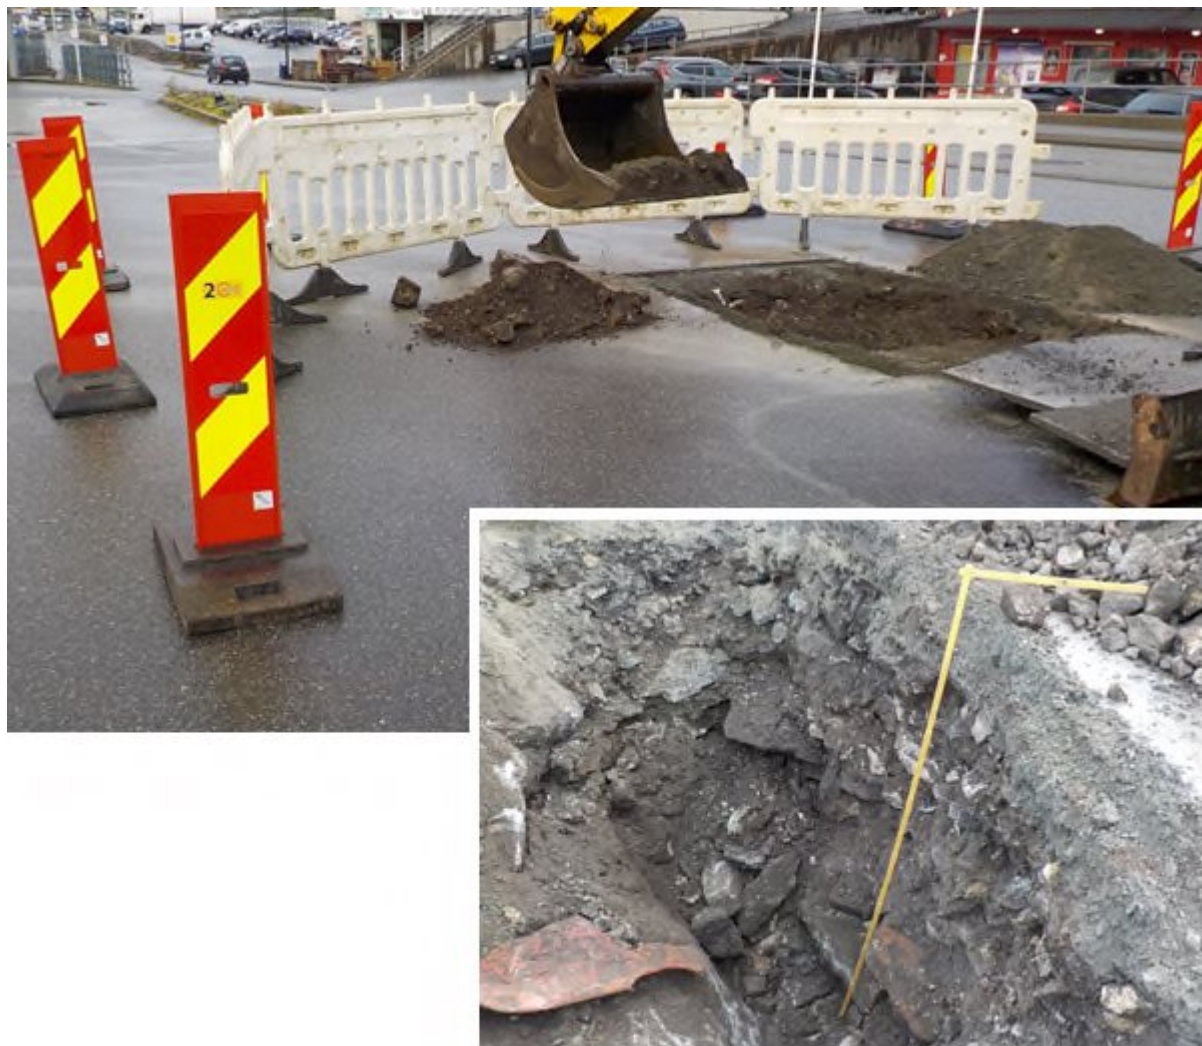
Figur 3. Sjakting i punkt 34. Sjakt P34 ble 1,5 m dyp. Graving avsluttet grunnet store stein og fare for utrasing/setninger på P-plass.

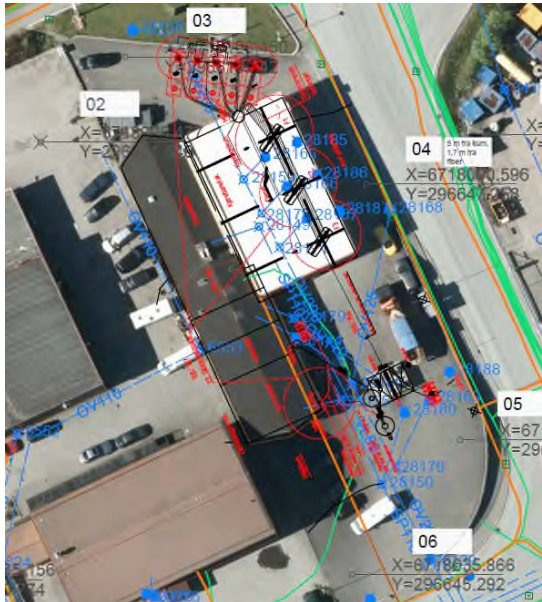
Figur 6. Sikringssoner og nedgravd infrastruktur på Shell-tomten. P2-P6 vises.

under evt. sanering av tankanlegg og riving av stasjonene. Punkt P3, P4, P5 og P6 ligger på «Shell-tomten». P9 ligger nord-vest for tankanlegg til bensinstasjon «1-2-3». Sjaktning ble utført i P34 som er nordøst for tankanlegg, men arbeid nær tankene var ikke gjennomførbart på områdene som det fremgår av sikringssonene til stasjonene, se Figur 6 og Figur 7.

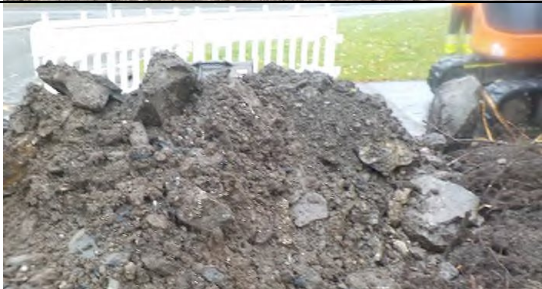
SVV-P28-12	1-2	Store stein med klebrig siltig jord rundt. Gravd ned til 2,5 m - avsluttet ved store stein og utrasingsfare. Mulig litt asfalt i massene – vanskelig å se grunnet sjaktdybden og klebrige masser...
