LINDÅS KOMMUNE

E39 Knarvik sentrum, oval rundkøyring

Tiltaksplan for Kvassnesvegen

Oppdragsnr.: 5170657 Dokumentnr.: R-018 Versjon: E02
2018-09-12

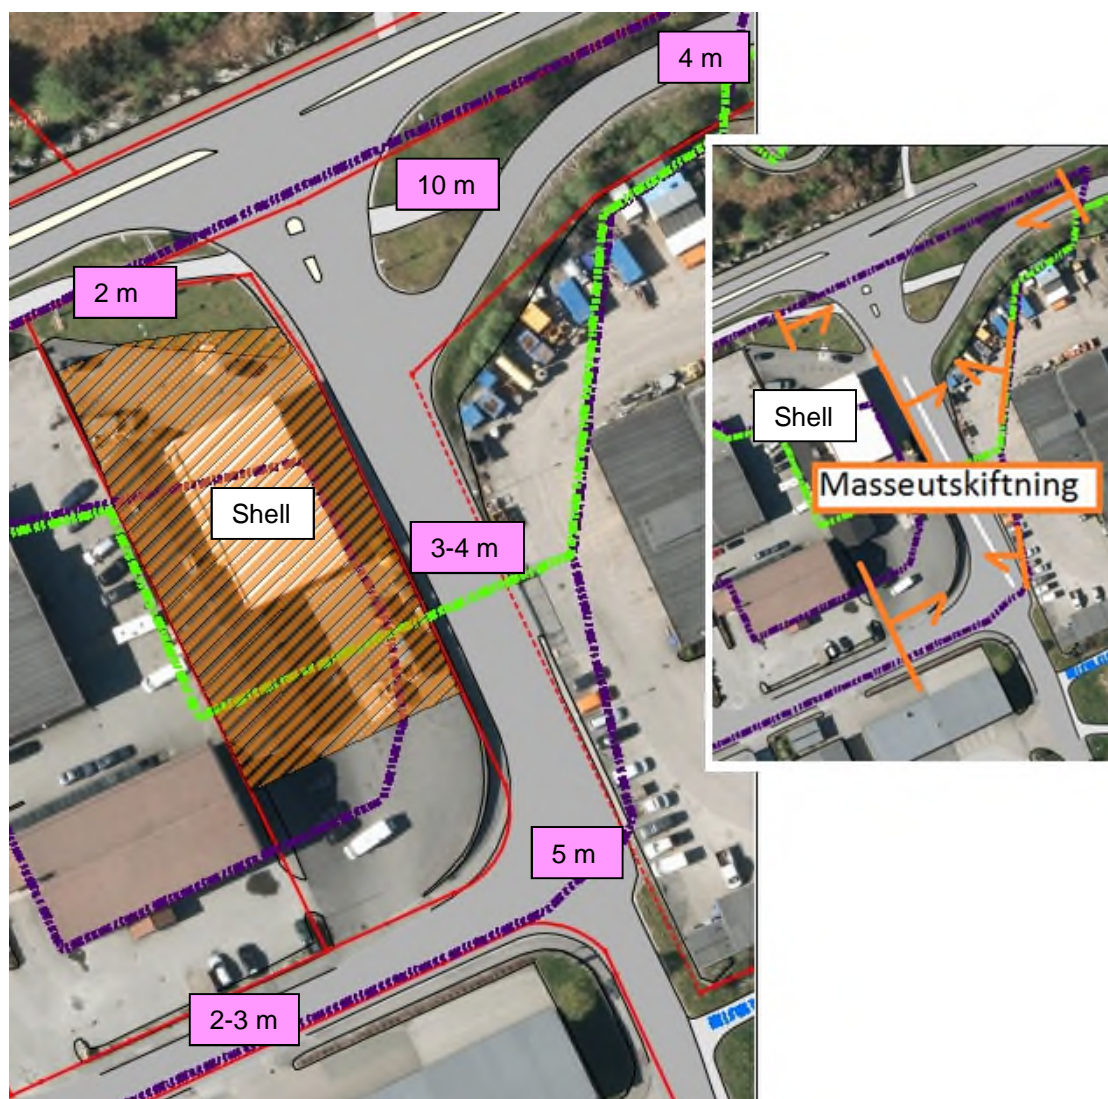
Figur 4. Området rundt Shellstasjonen, inklusivt tankanlegg og alt tilhørende infrastruktur, forutsettes fjernet og håndtert av Shell. Masseutskiftning på dette området er ikke medregnet i entreprisen eller beskrevet i denne rapporten. Bilde til høyre: Masseutskiftning påregnes i området som er avgrenset av byggetrinn 1 og vist med oransje piler. Området er omtrent 5000 m² og varierer i dybde til fjell. Omtrentlige fjelldybder er oppgitt i rosa tekstbokser.

Et større område ved Shellstasjonen skal masseutskiftes, se. detaljsskisse i Figur 4 for nærmere opplysninger om dette området. Shellstasjonen er ikke medregnet i dette arealet, men omtalt i kapittel 1.5.

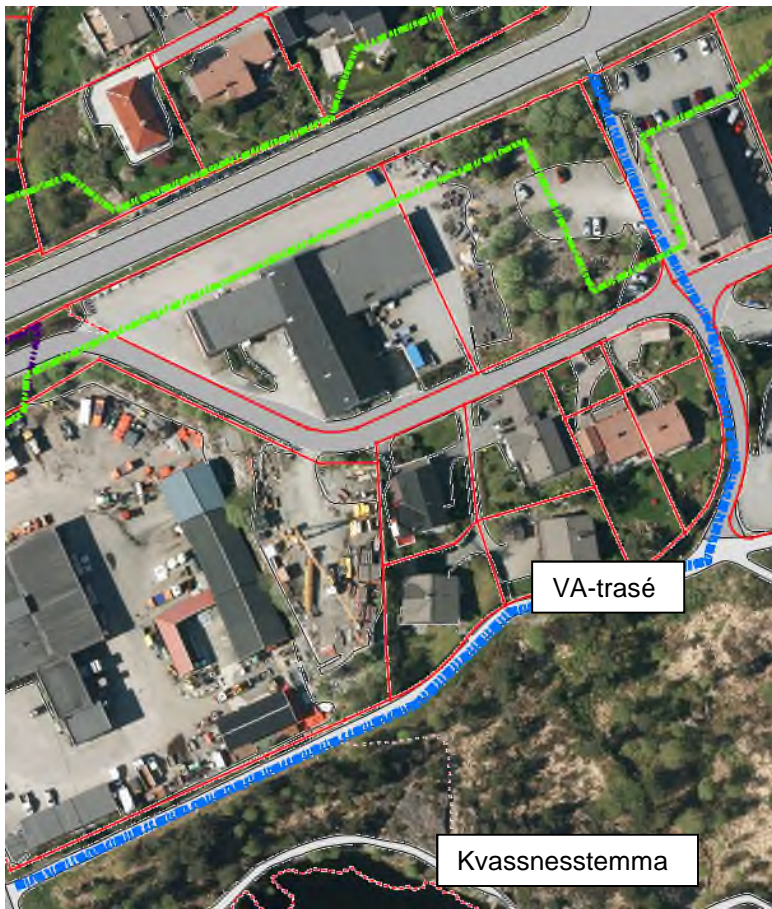
Figur 5. VA-arbeid i eksisterende tursti på nordsiden av Kvassnesstemma.

I tillegg skal mindre VA-arbeid utføres på nordsiden av Kvassnesstemma, se Figur 5.

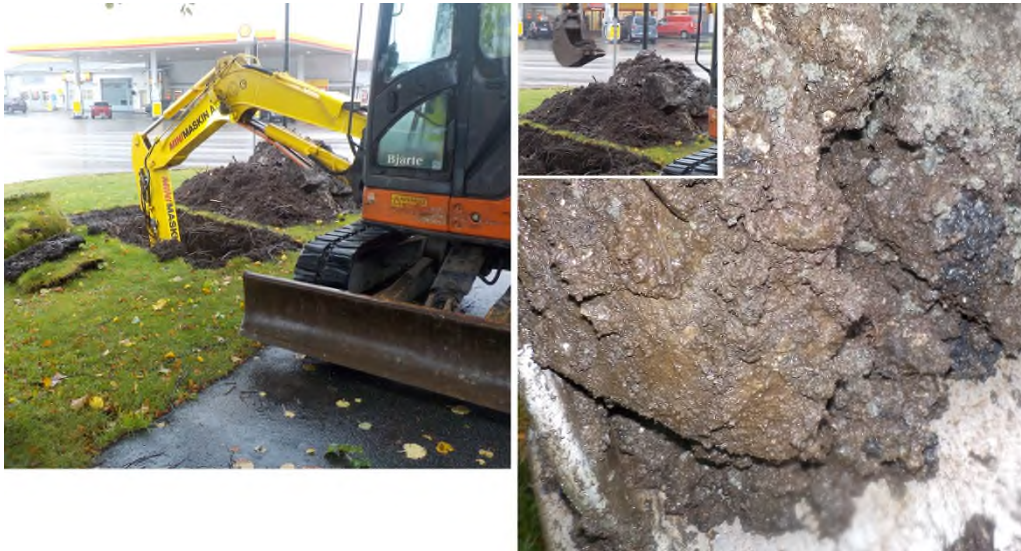
Figur 14. Bildene er tatt under sjakting i punkt 28. Sjakten ble 2,5 m dyp. Flere bilder er tilgjengelig på forespørsel.

På store deler av tiltaksområdet var andel stor stein og grus høy (50-70%), men der hvor masseutskifting påregnes er det mindre stor stein og en høyere andel silt/leire i finstoff som gjør massene veldig klebrig, se Figur 14. Utsortering av stein fra den typen masse vil ikke generere rene nok stein til at disse kan disponeres fritt, men slik stein kan gjerne brukes som fyllmasse i tiltaksområdet.

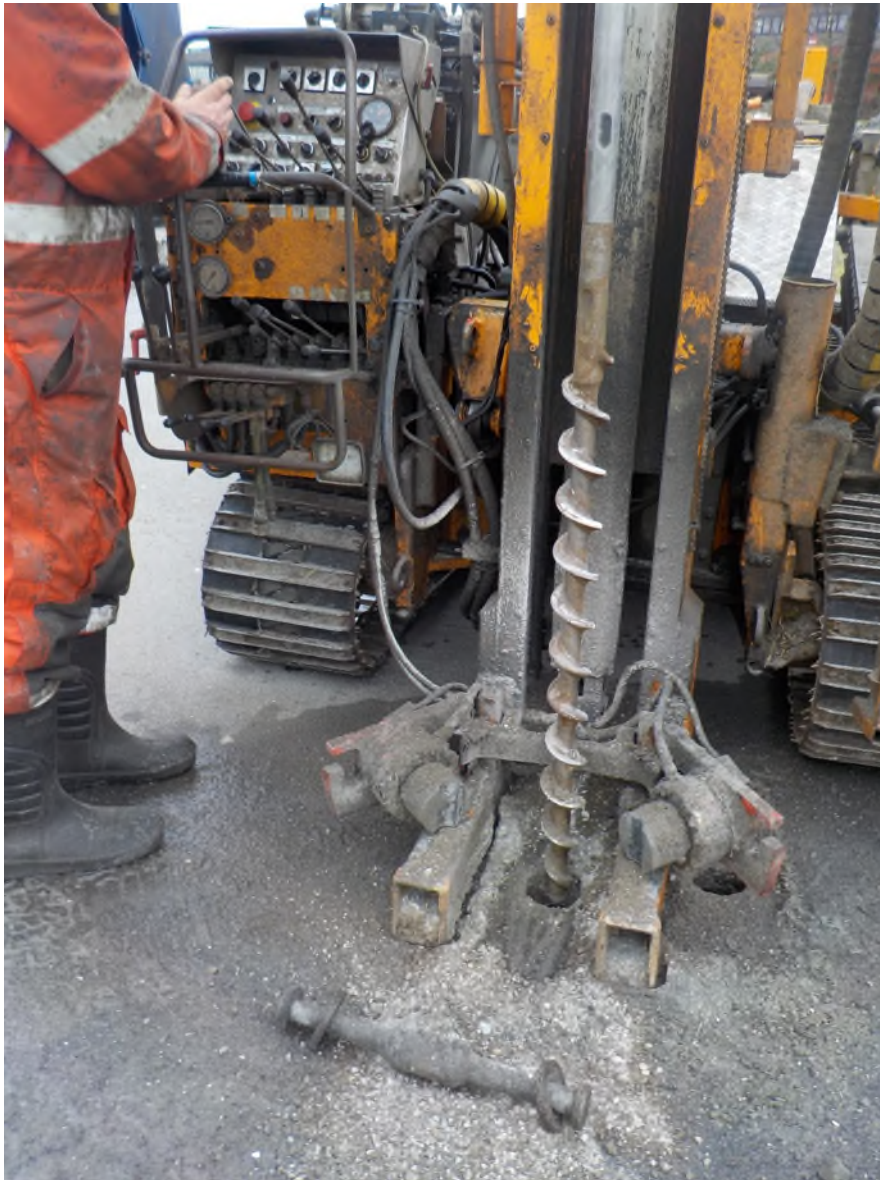
Figur 6. Prøvetaking med naverbor

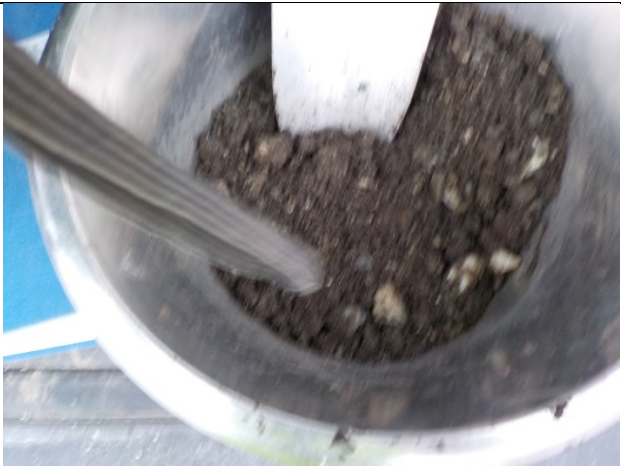
E39-P4-03	Boring	100-200	Jord fra ca. 140 cm. Ingen synlig tegn til forurensning eller lukt.

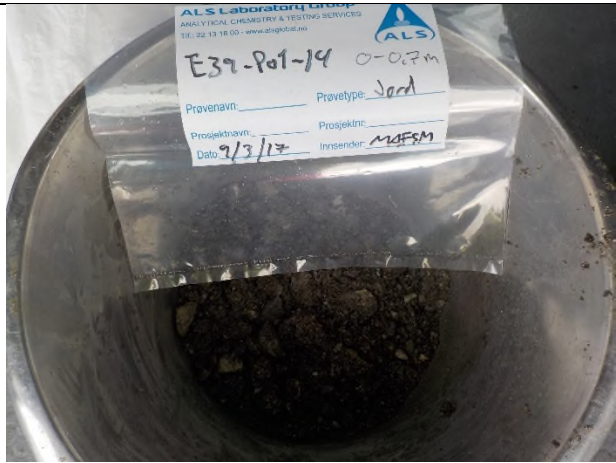
E39-P02-15	For hånd	0-60	Sand og grus. Traff fjell på 60 cm. Prøve bestod av borkaks og sand/asfalt. Prøvetaking ble forsøkt utført med naverbor, men det var ikke mulig å ta ut masser. Prøven tatt for hånd. Mulig kontaminert med asfalt.

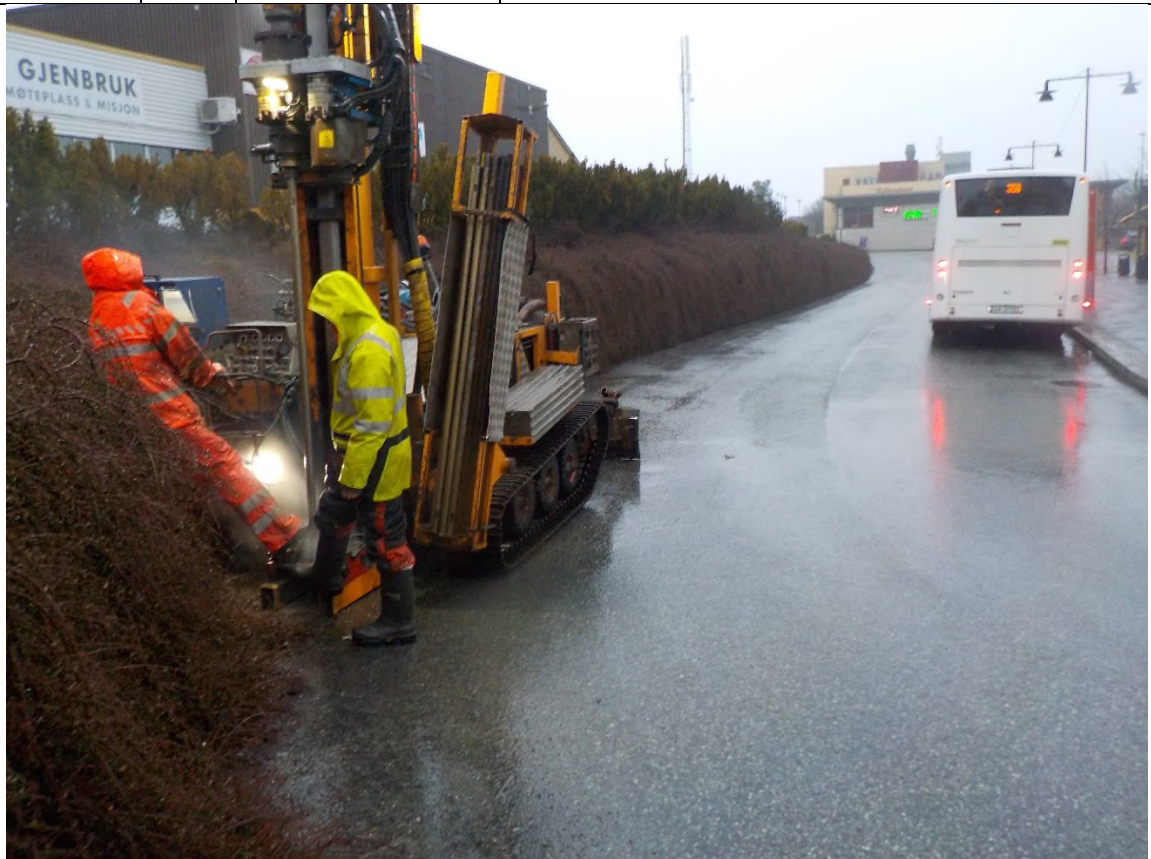
Oversiktsbilde fra prøvetaking ved punkt 17 og 18 på bussterminalen i Knarvik sentrum.

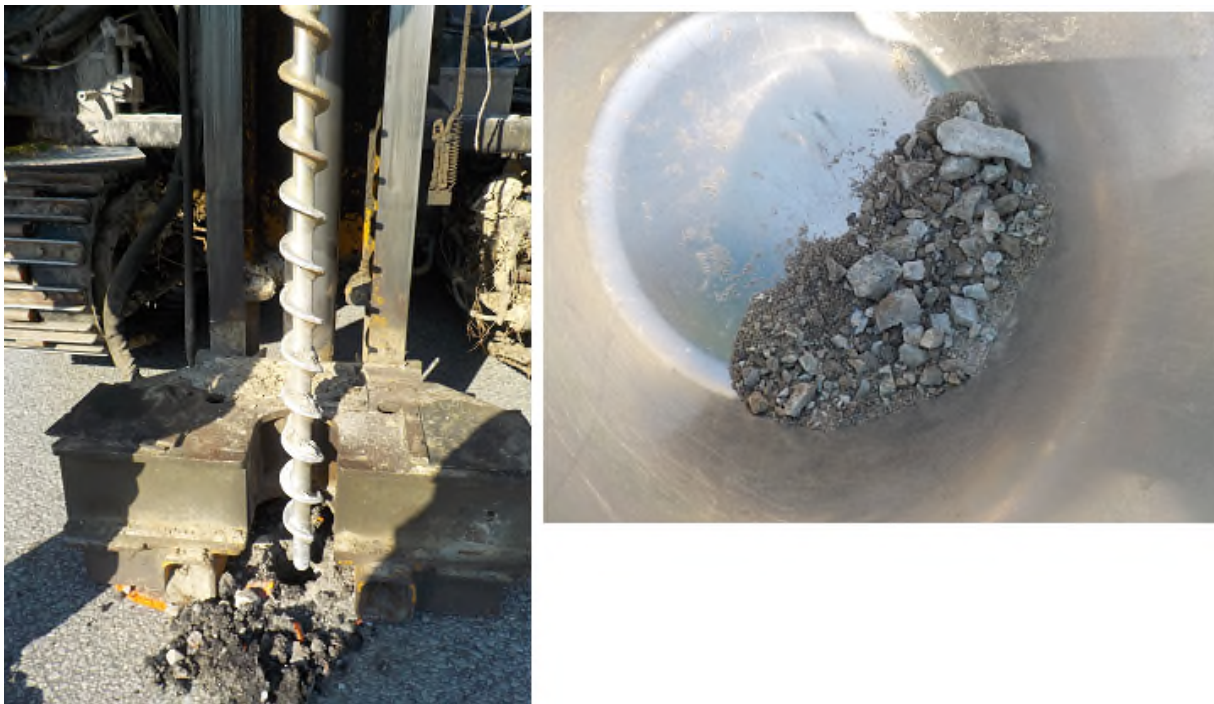
Figur 4. Sjaktning i punkt 41. Sjakt P41 ble 1,5 m dyp. Boring avsluttet mot antatt fjell.

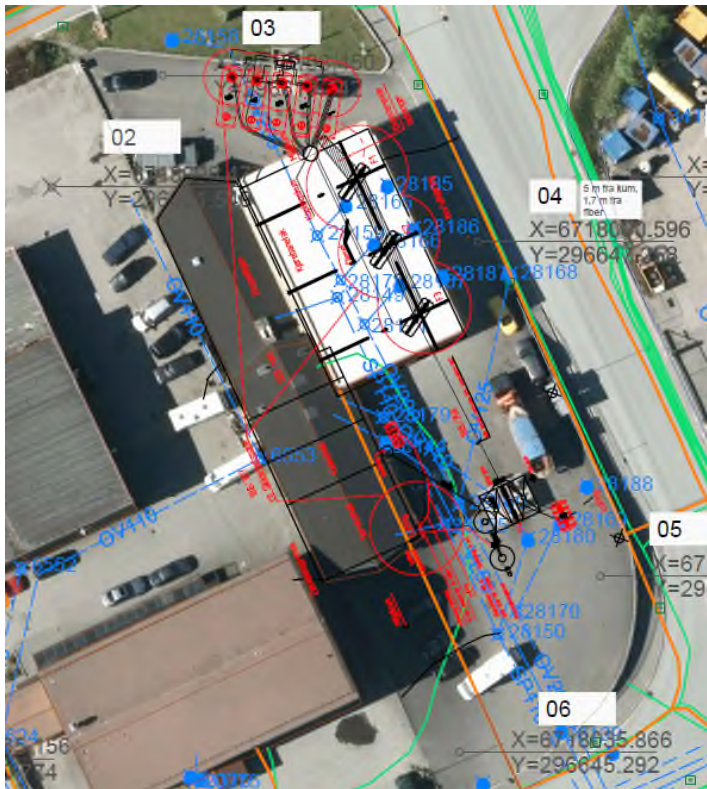
Figur 10. Sikringssoner og nedgravd infrastruktur på Shell-tomten. P2-P6 vises.

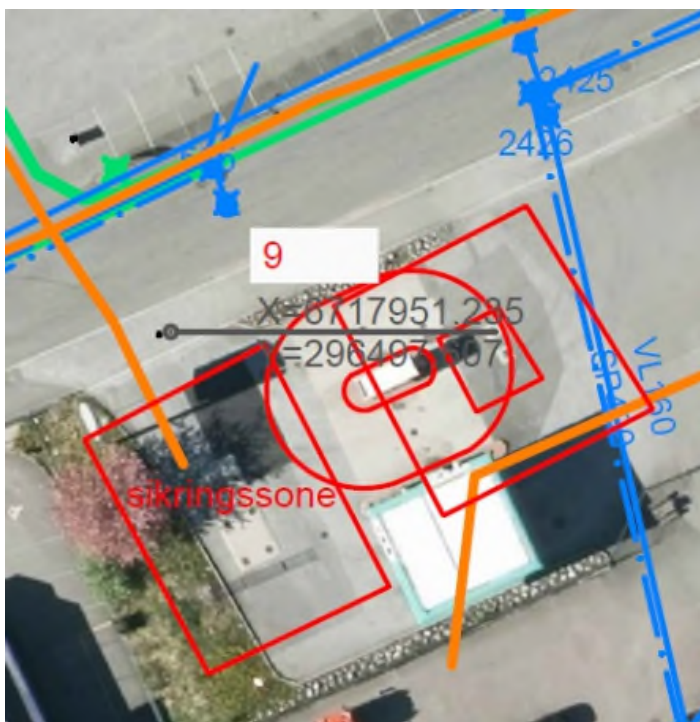
Figur 11. Sikringssoner og nedgravd infrastruktur ved bensinstasjon 1-2-3t. Plassering av P9 er vist over. Sikringssonene er det bensinstasjonene som stiller krav om.

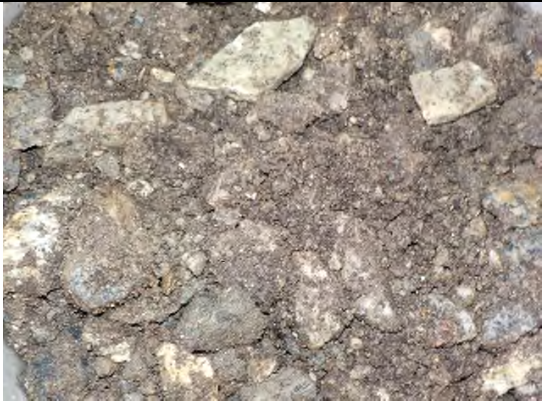
LK-P38-01	0-1	<p>Mye stein, grus og pukk. (ca. 30 % stein over 30 cm) og 50% grus og småstein.</p> <p>Intet avfall, men mye uventet infrastruktur (Flere kummer og en stor overføringsledning eller strømkabelgate i betongrør (synlig i bilde).</p> <p><i>Graving avsluttet ved mistanke om høyspent.</i></p>

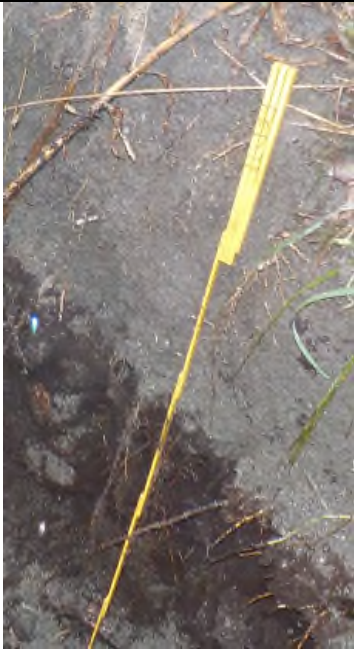
SVV-P22-17	0,8-2	Steinfylling (store stein). Traff grunnvann ved ca. 2 m under terreng.

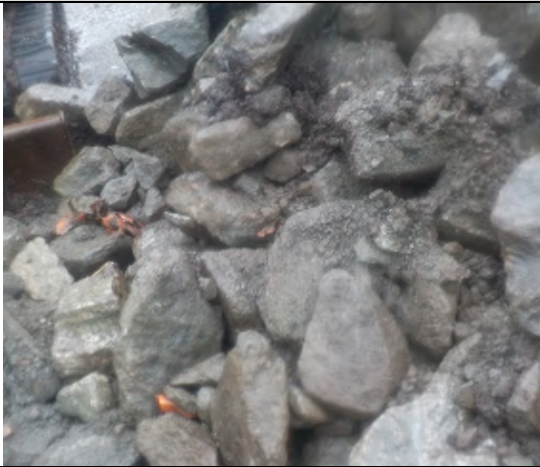
SVV-P28-11	0-1	20 cm svart matjord oppå leirholdig steinete fyllmasse
