LINDÅS KOMMUNE  
5914 ISDALSTØ

### **VEDLEGG TIL SØKNAD OM RIVING AV KÅRHUS GNR 171/6 – BYGGET SIN TILSTAND.**

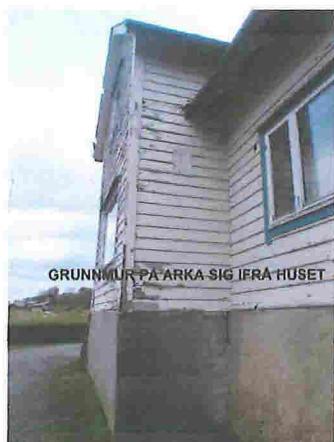
Huset er i dårlig stand. I kjellaren er det innsig av fukt sidan noko av grunnmuren står rett på berg. Grunnmuren på arka mot vest har sige ut som vist på biletet her.

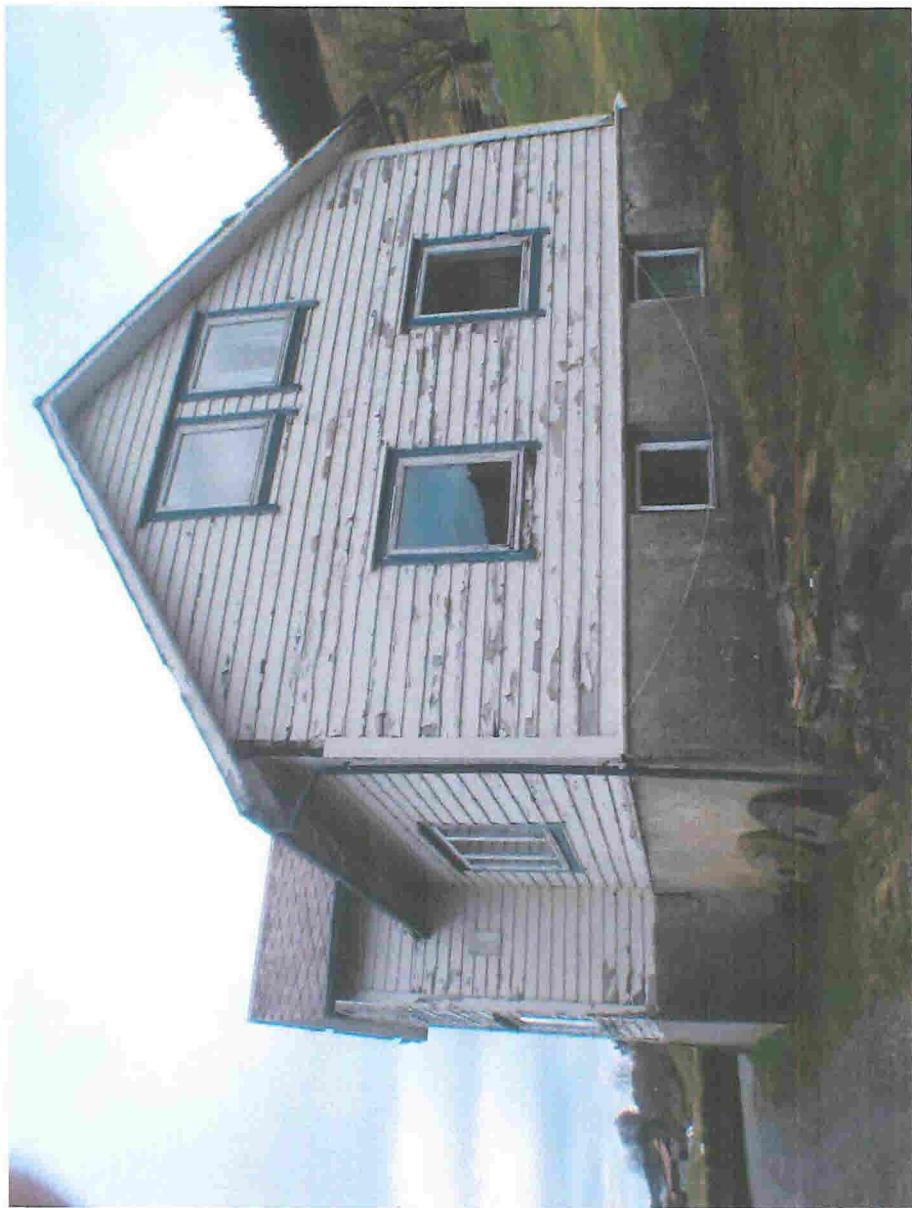
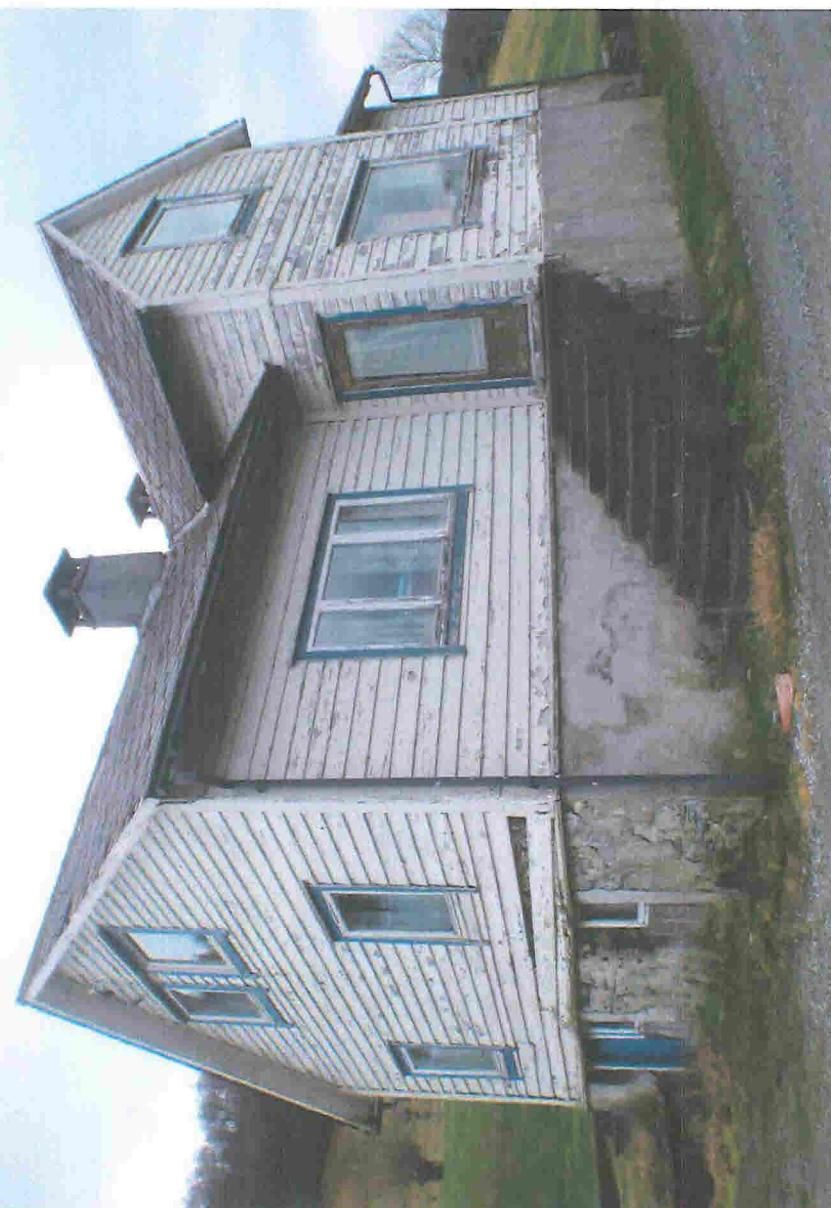
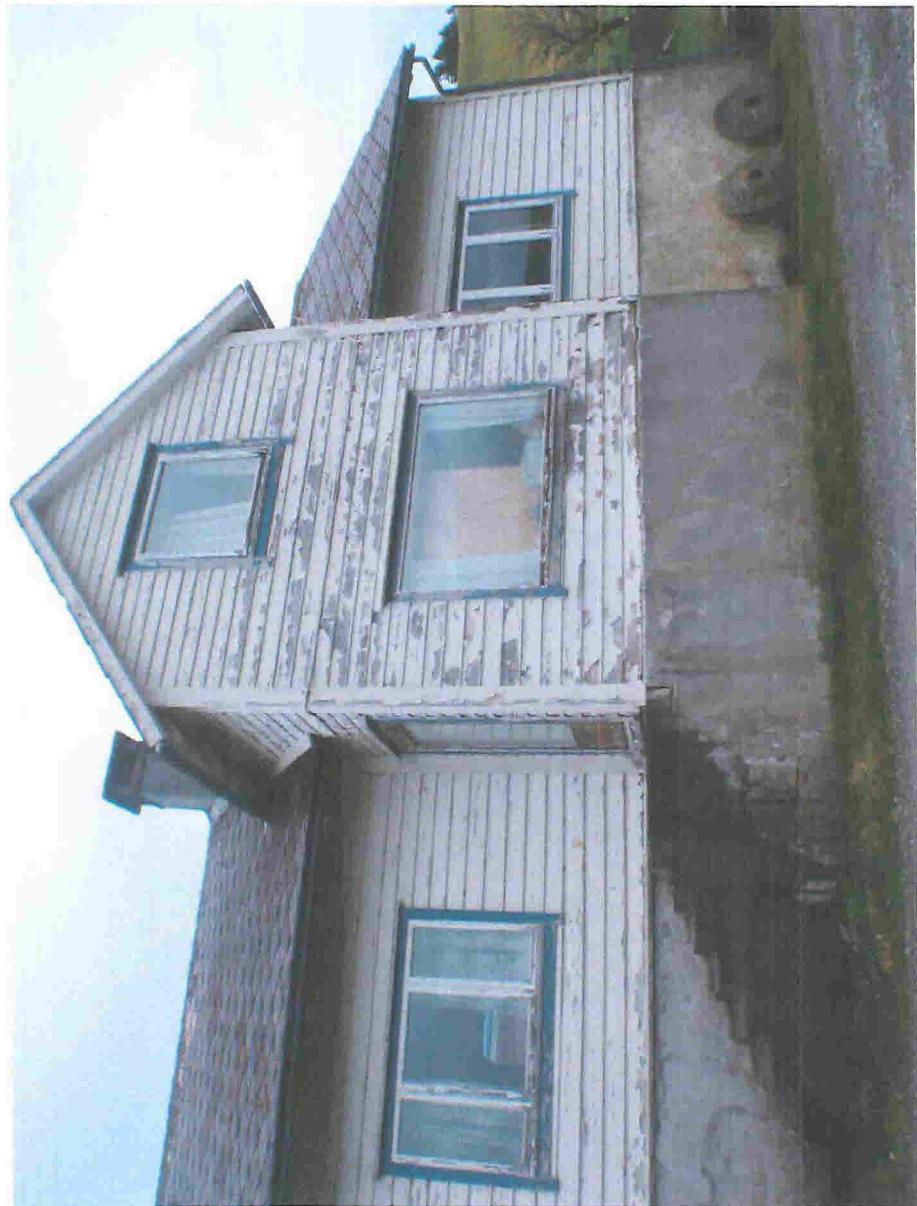
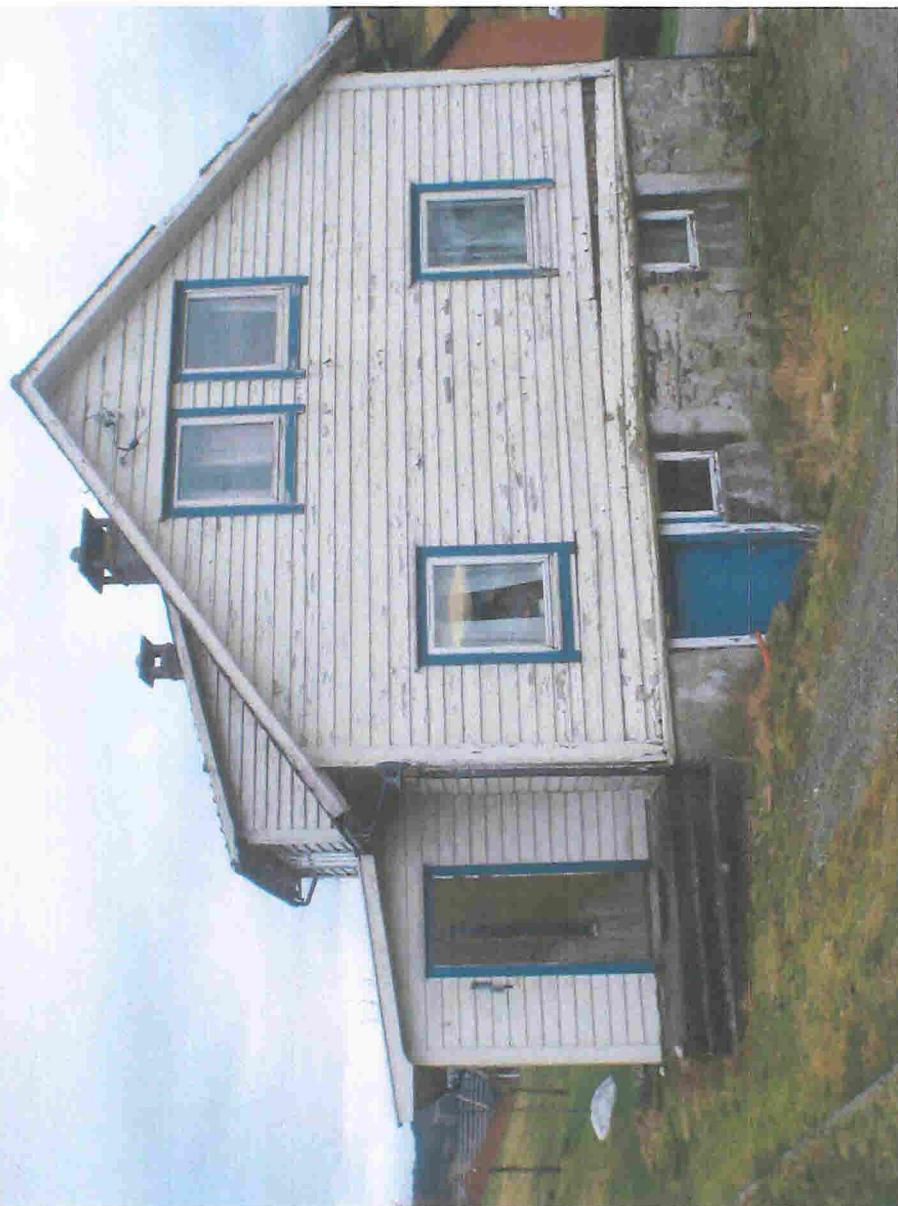
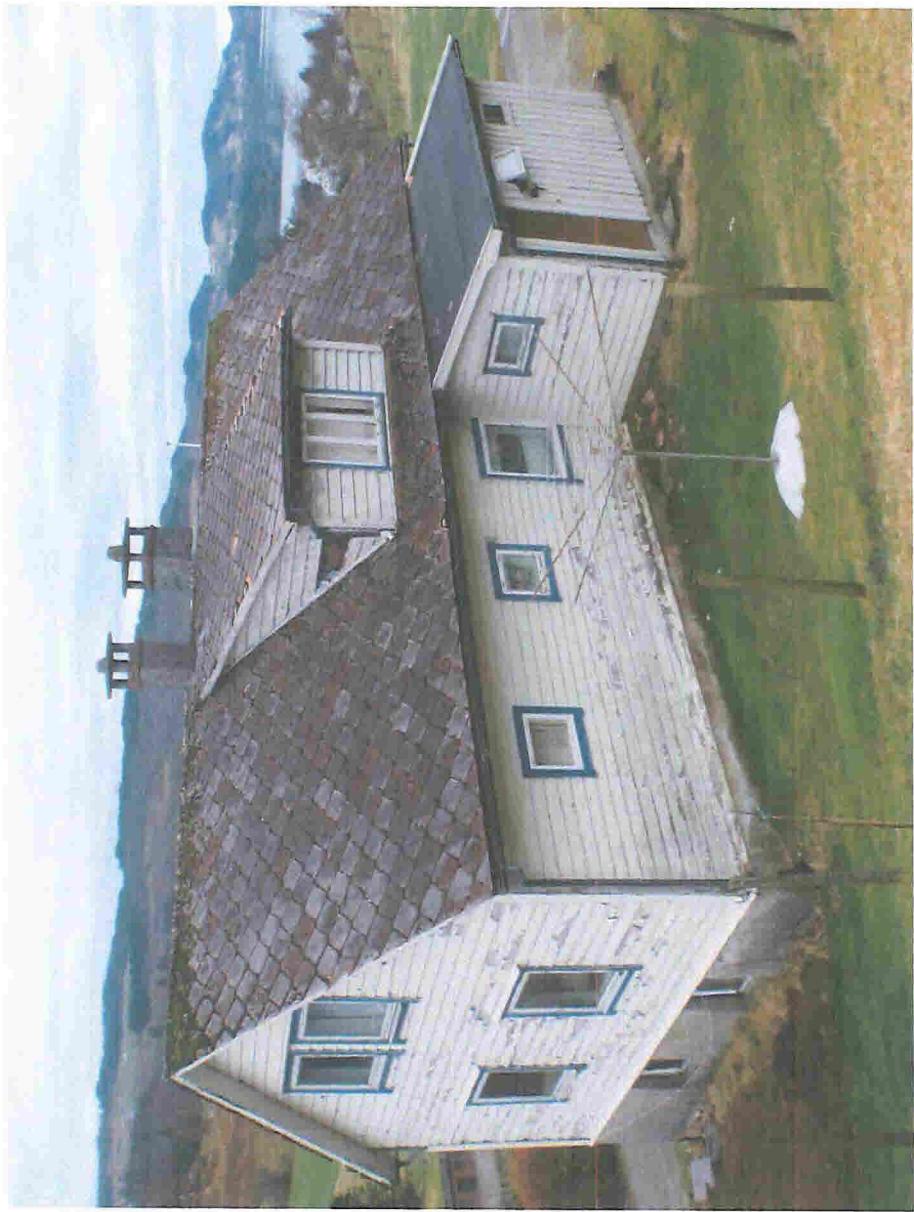
Det er forbod mot fyring i begge skorsteinane i huset, pga tilstand og treverk som ligg for tett inntil varmekjelda.

Taket er dårlig og har lekkasje fleire stader.

Fleire vindaugskarmar er rotna og her er det berre tidsspørsmål før ein får lekkasje.
