# E39 Knarvik sentrum oval rundkøyring

Geotekniske grunnundersøkelser  
Datarapport

Oppdragsnr.: 5170567 Dokumentnr.: R-002 Versjon: 02  
2017-06-21

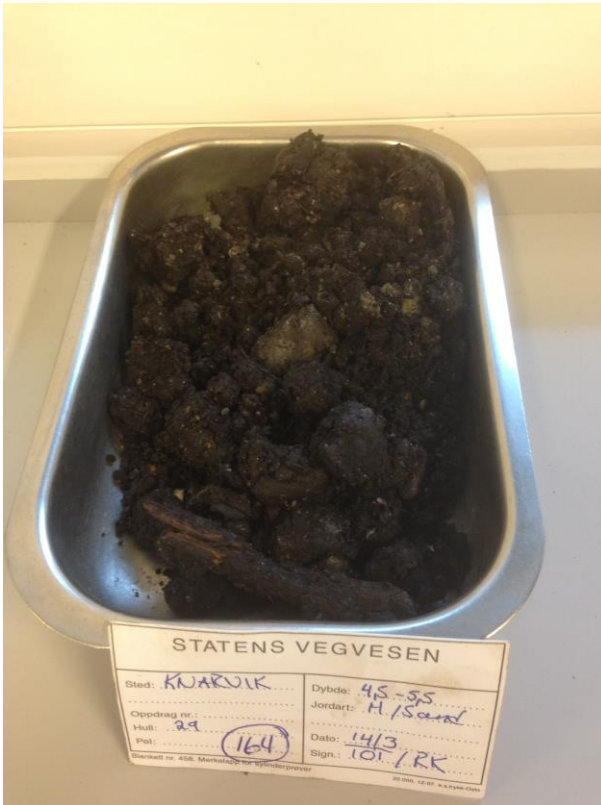
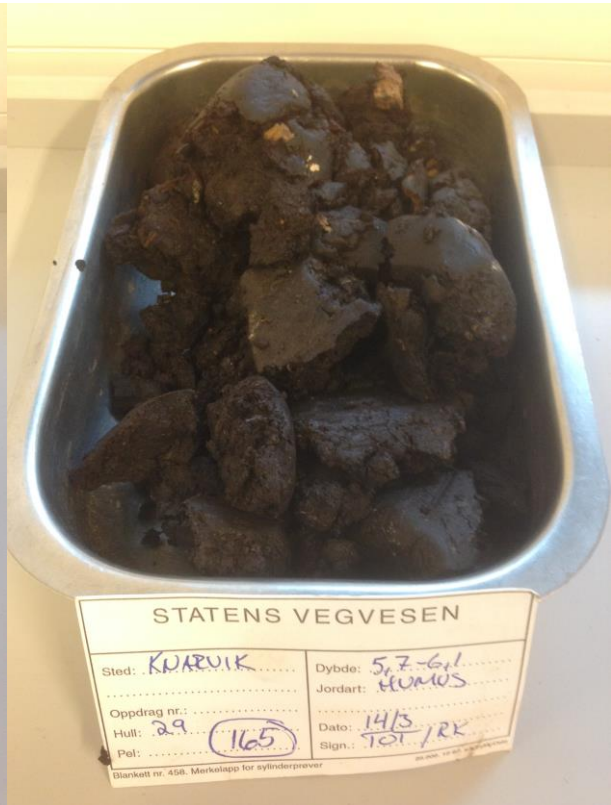
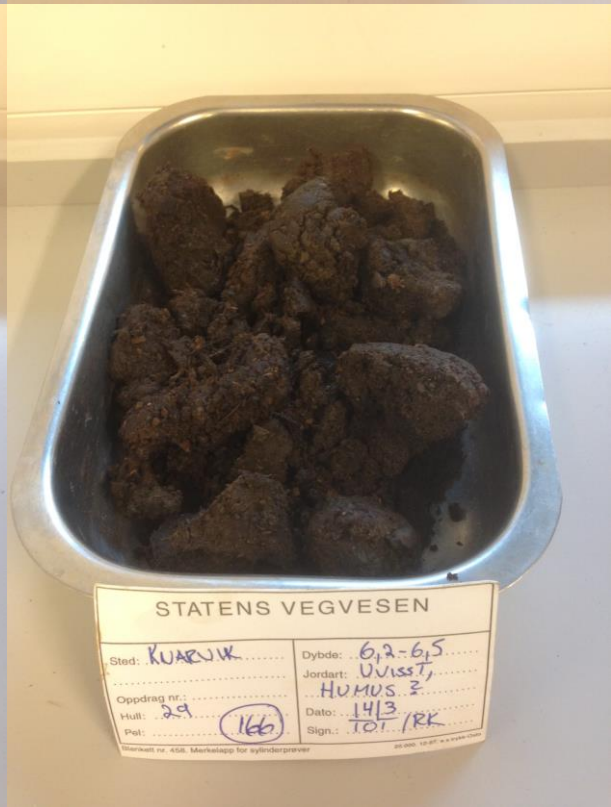
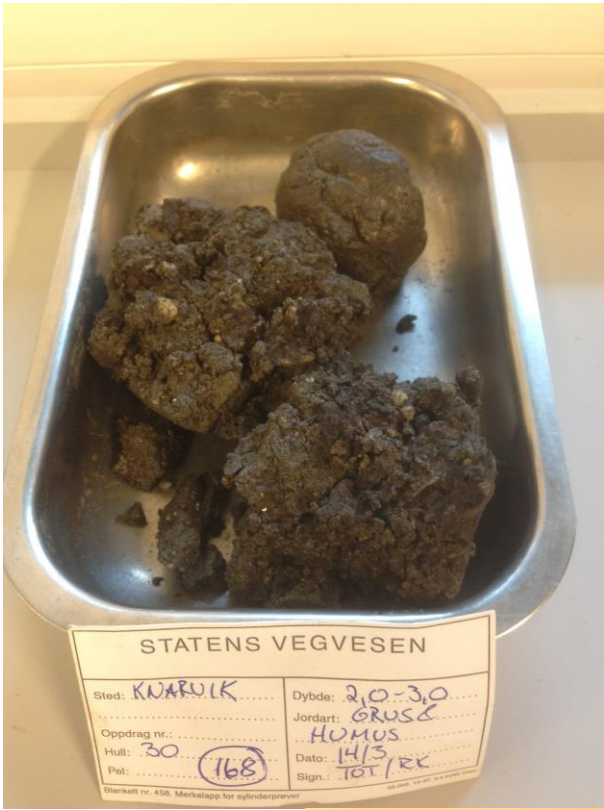
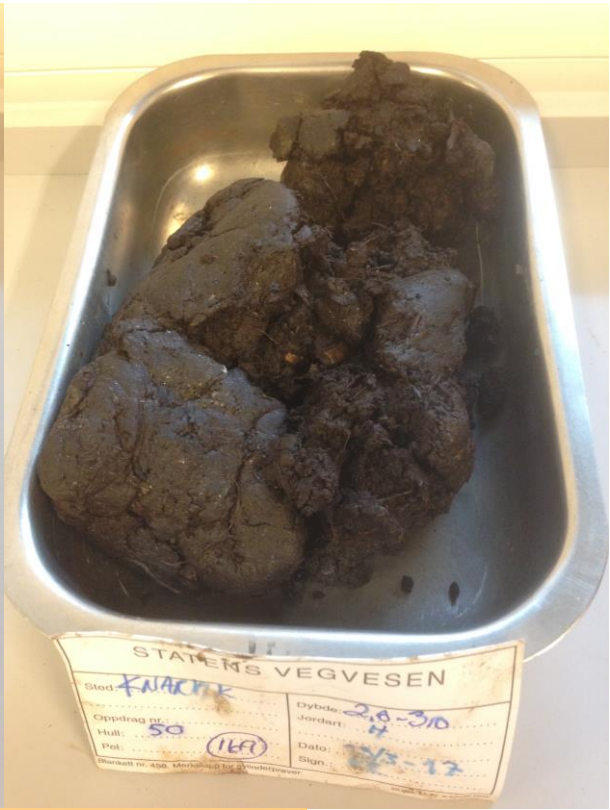
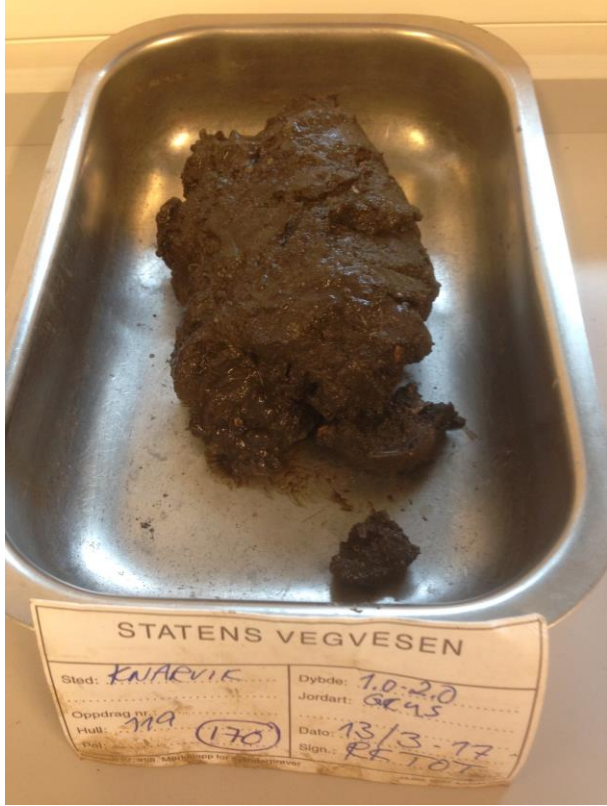
# VEDLEGG C

Bilder av prøver

Geotekniske data for prøveseriene er vist i tabell 1, mens korngradering på utvalgte prøver fremgår av vedlegg D. Bilder av prøvene er vist i vedlegg C.

**Prøveserie PR v/29** er tatt opp like øst for Shellstasjonen på sydsiden av E39. Området er nær østre del av planlagt ovale rundkjøring. Prøveserien viser organisk materiale m/sand fra 4,5-5,5m dybde og organisk materiale fra 5,7-6,5m dybde. Alle prøvene viser høyt organisk innhold (gløding 60-85%) og høyt vanninnhold (148-418%). Det betyr at materialet fra 4,5-6,5m dybde består av kompressible masser.

**Prøveserie PR v/30** er tatt ved «Stallane» helt øst i det aktuelle området, hvor det er planer om å bygge en undergang. Borpunkt nr. 30 er på nordsiden av E39. Det påtruffet grus fra ca. 1-2 m dybde. Derunder er registrert grus m/humus fra 2,0-3,0 m under terreng.

**Prøveserie PR v/50** er tatt like vest for planlagt ny undergang ved rutebilstasjonen, på sørsiden av E39. Prøven består av organisk materiale med høyt vanninnhold (484%) og dermed meget kompressibelt.

**Prøveserie PR v/119** er tatt hel sydvest i det undersøkte området, like syd for barnehagen. Prøven som registrert fra ca. 1-2 m under terreng er klassifisert som grus med humus. Vanninnholdet er relativt høyt til å være grus (21%) og antas å være noe kompressibelt.
