ARBEIDSTEGNING	Rev.	29.05.19	HF	Innløp kum SF7. Ny ministakekum O10. Ny kum SF13 og 14.
	Dato		Sign.	Revisjonen gjelder
	Oppdragsgiver			
	Bolig og Eiendom AS/Romarheim AS			
	Prosjekt			Tegn. Kontr. Godk.
	Alverflaten. Boligfelt og næringsområde.			HF THF THF
	Detalj sandfang, hjelpesluk, stakekummer og infiltrasjonsskum			Dato: 08.04.2019
	Målestokk: 1:20			Formater: A1
	Prosjekt nr.			18059
	Tegning nr.			GH10

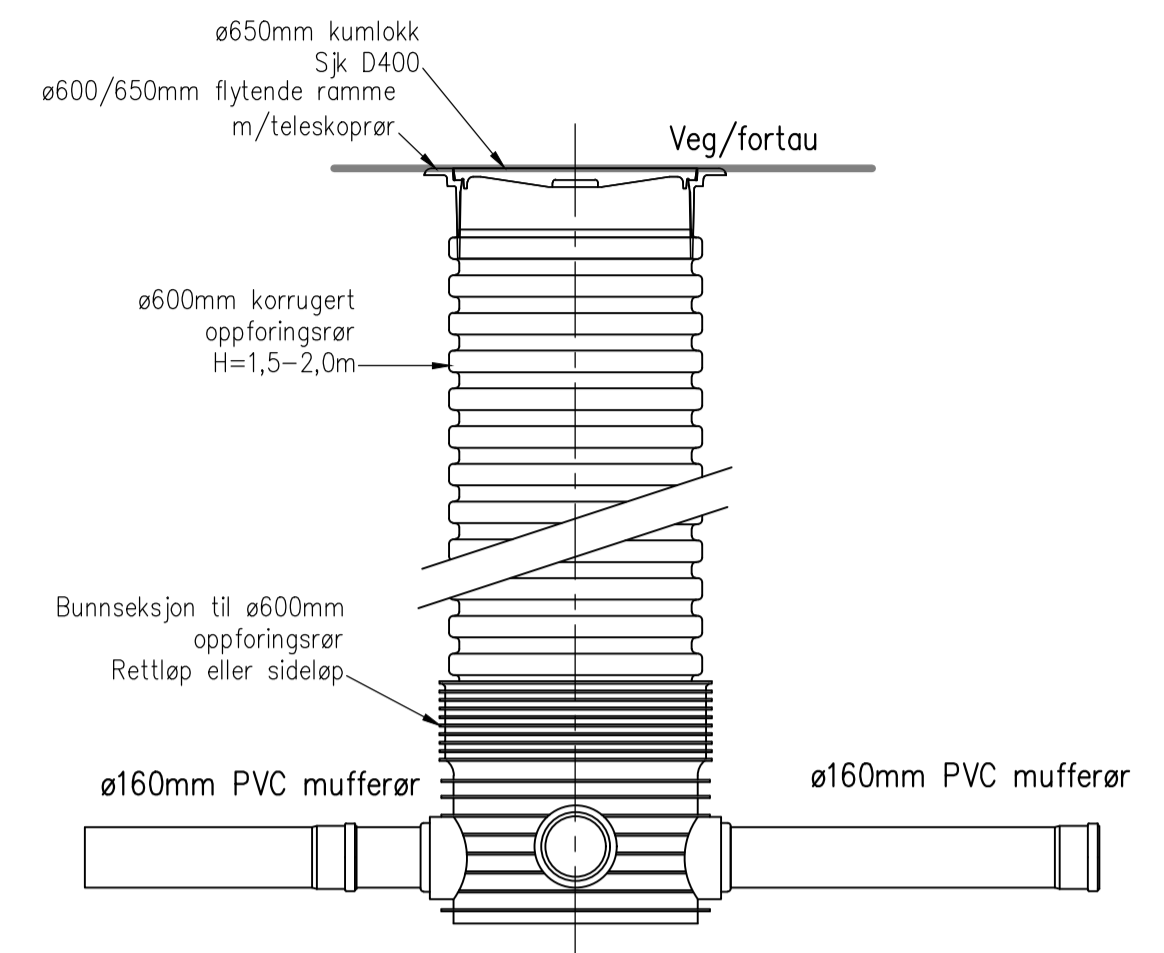
**SNITT SPILLVANNSKUM
S1-S13**
Se kumskjema, GH30, for plan.
M=1:20

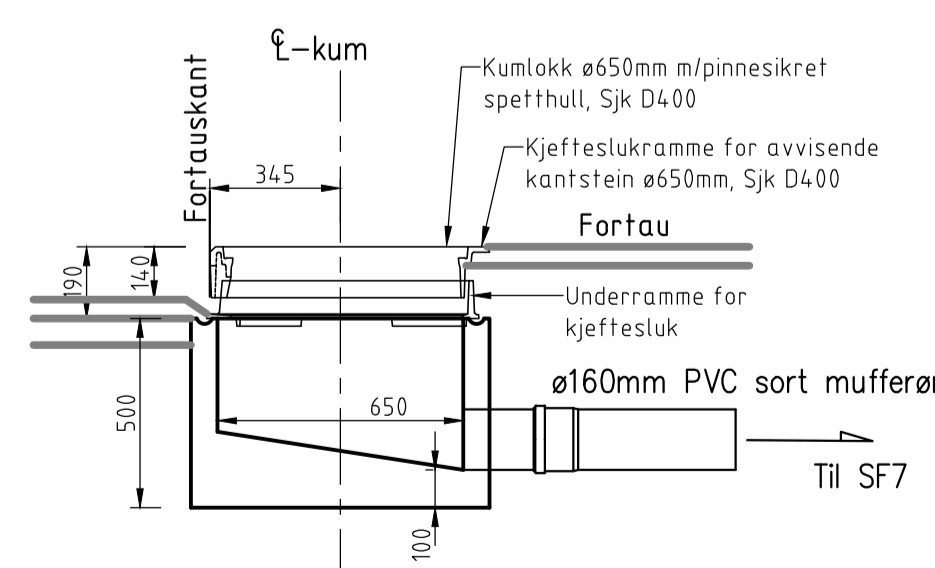
**SNITT HJELPESLUK
MED KJEFTESLUK. HS2**
M=1:20
