Garasje Gnr 108, Bnr 531, Lindås Lindås kommune P.nr 1211	1.etg EKSISTERENDE FORHOLD MED CARPORT Line Risnes Fjellsende og Christoffer Nistad Krambuhaugen 37, 5955 Lindås	Mål 1:50 / A3
		Tegn.nr A101
Arkitekt Mette Kyed Thorson		Rev -
Sivilarkitekt MNAL Medlem av Arkitektbedriftene Org.nr 987 788 682 Kvalen 16, N-5955 Lindås Tlf +47 901 48 83 mktho@online.no		Dato 28.9.2012

Garasje

Gnr 108, Bnr 531, Lindås
Lindås kommune
P.nr 1211

SØKNAD OM TILTAK
Line Risnes Fjellsende og Christoffer Nistad
Krambuhaugen 37, 5955 Lindås

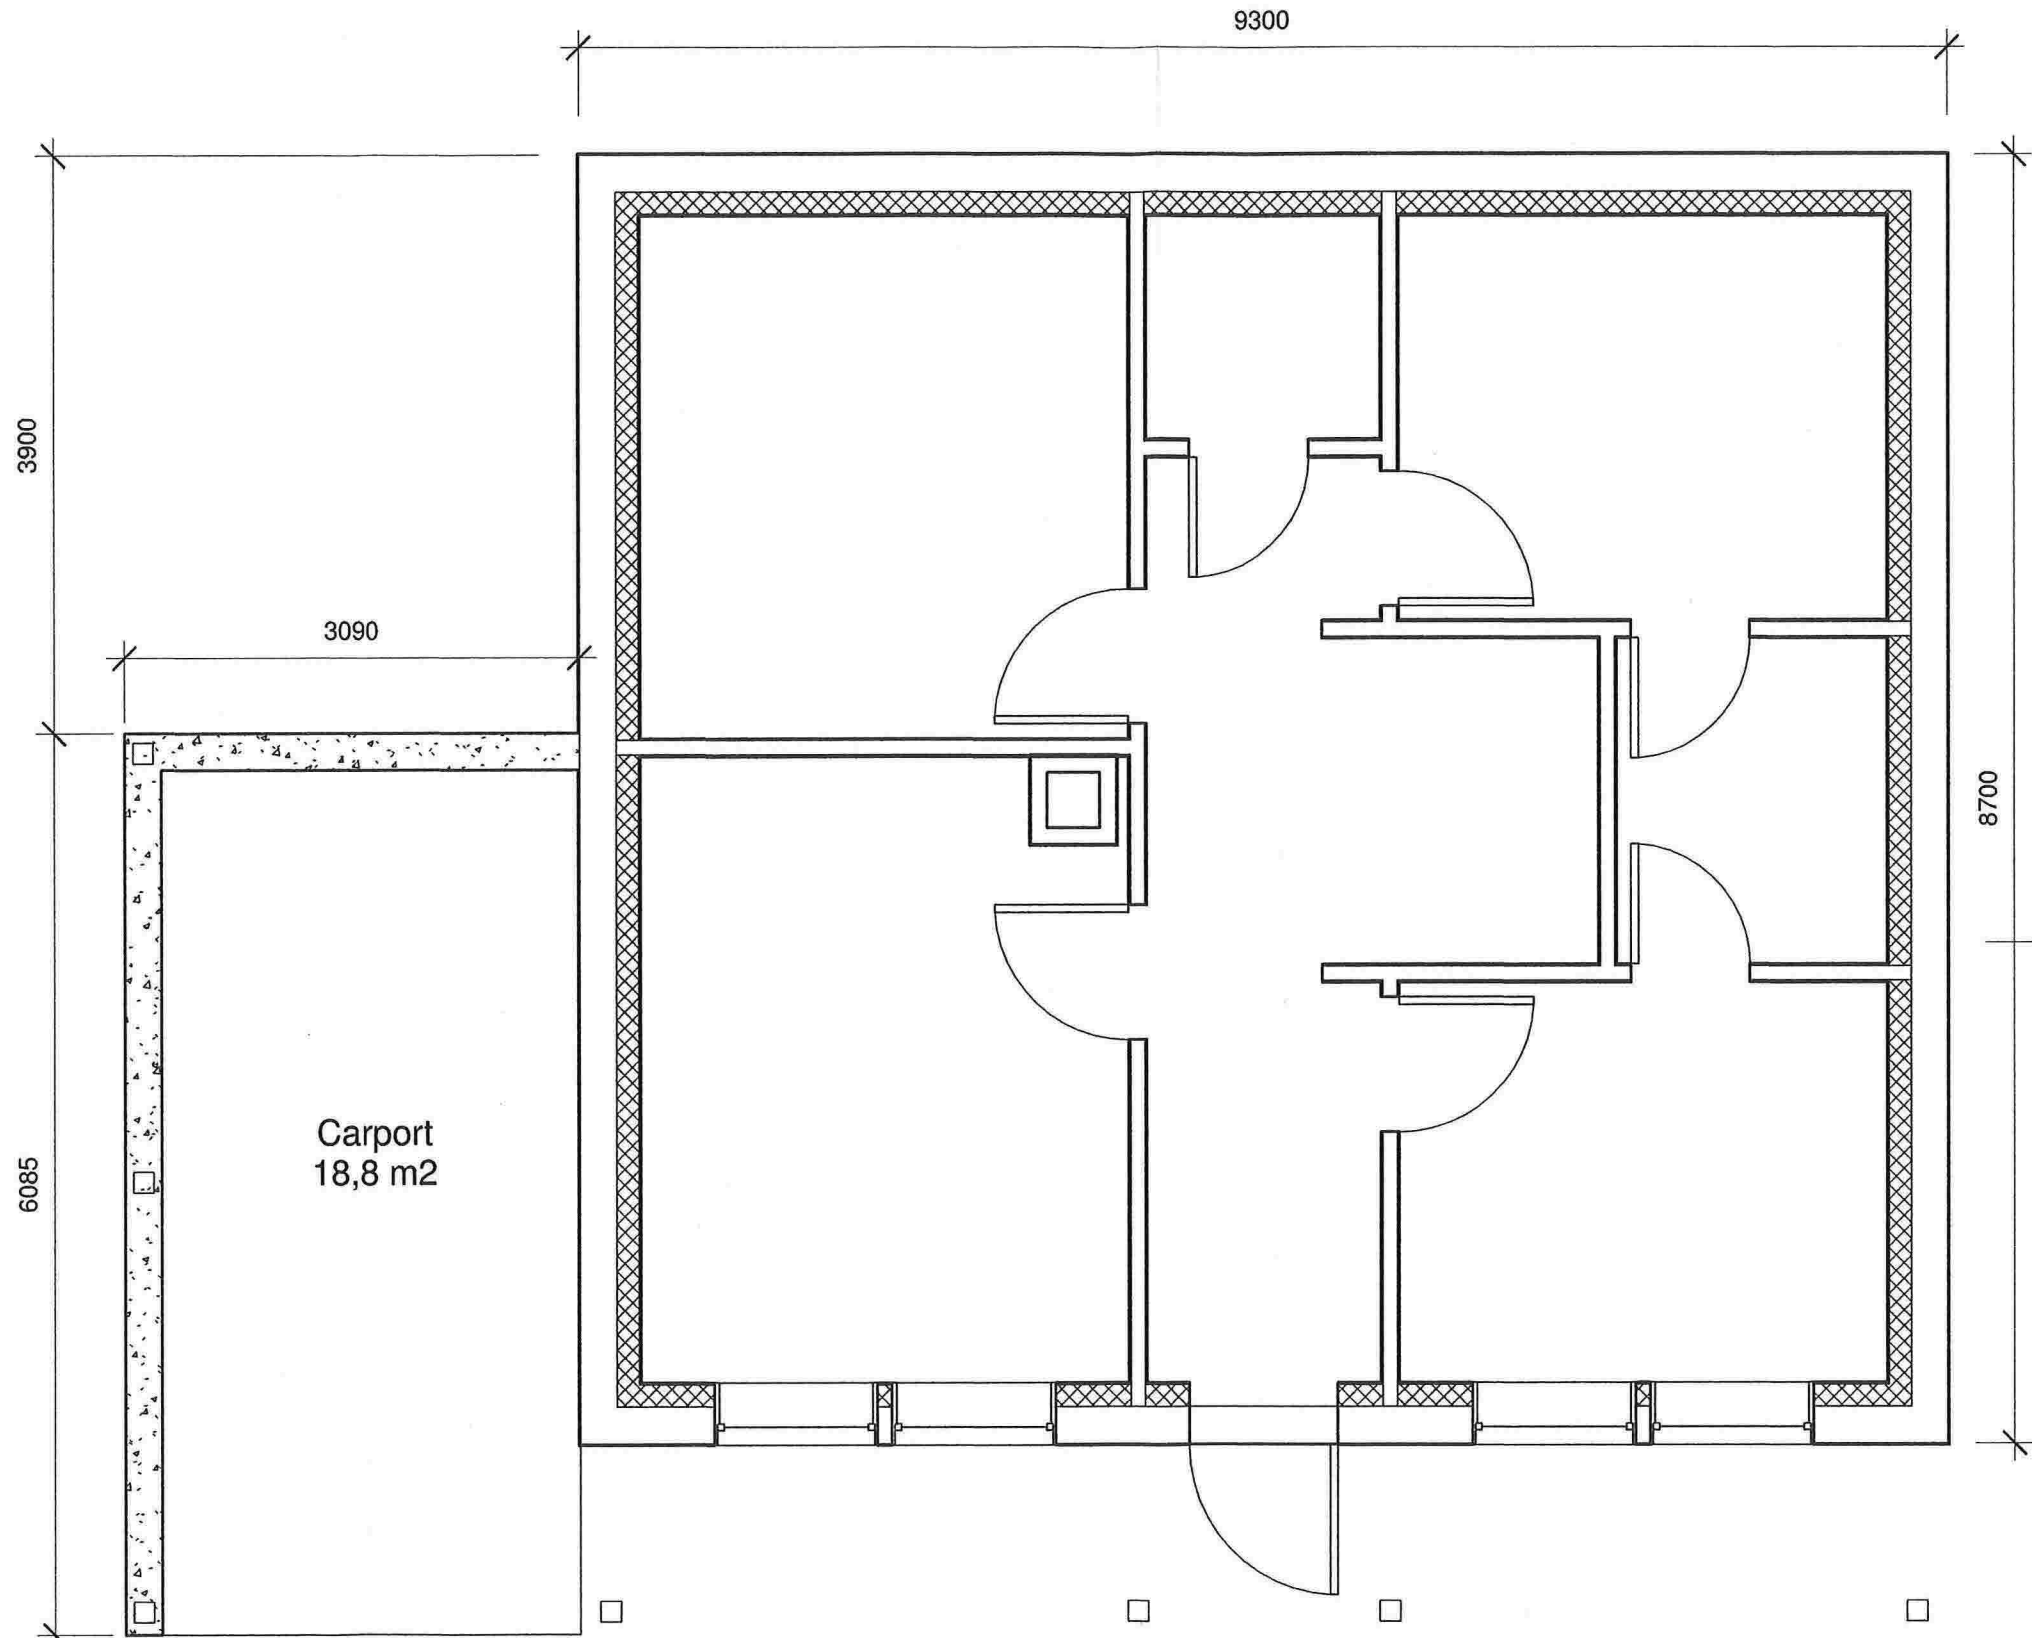
Carport
18,8 m2

Kote ca +53,5 m.o.h

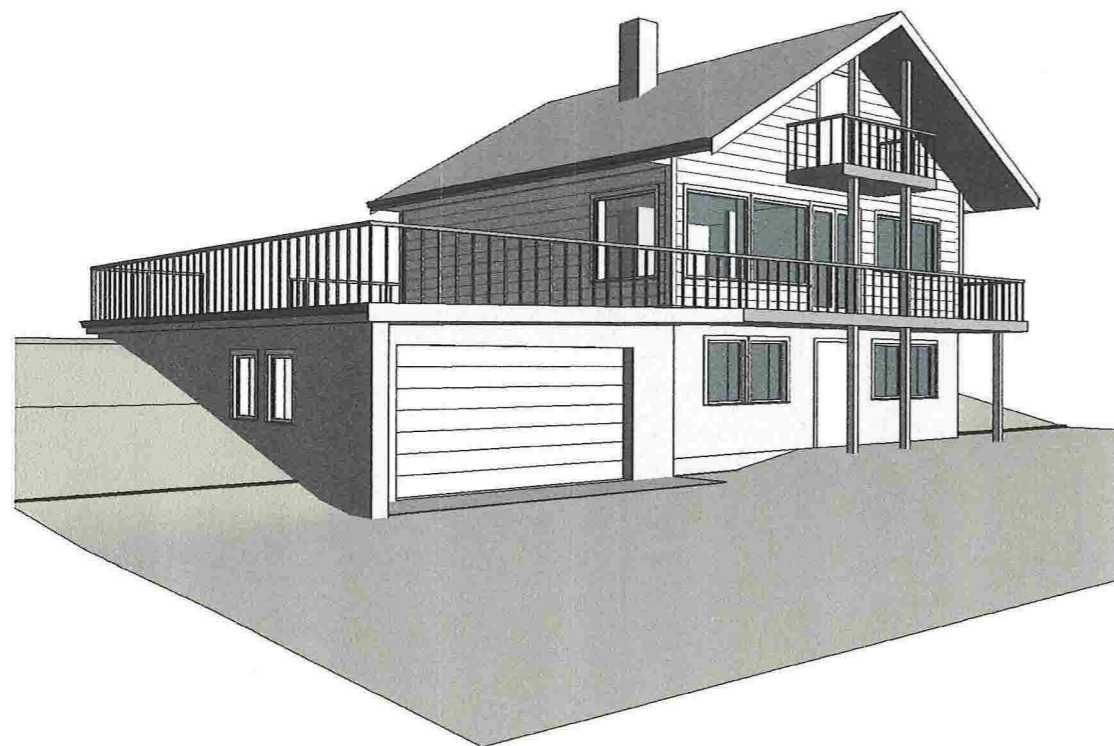
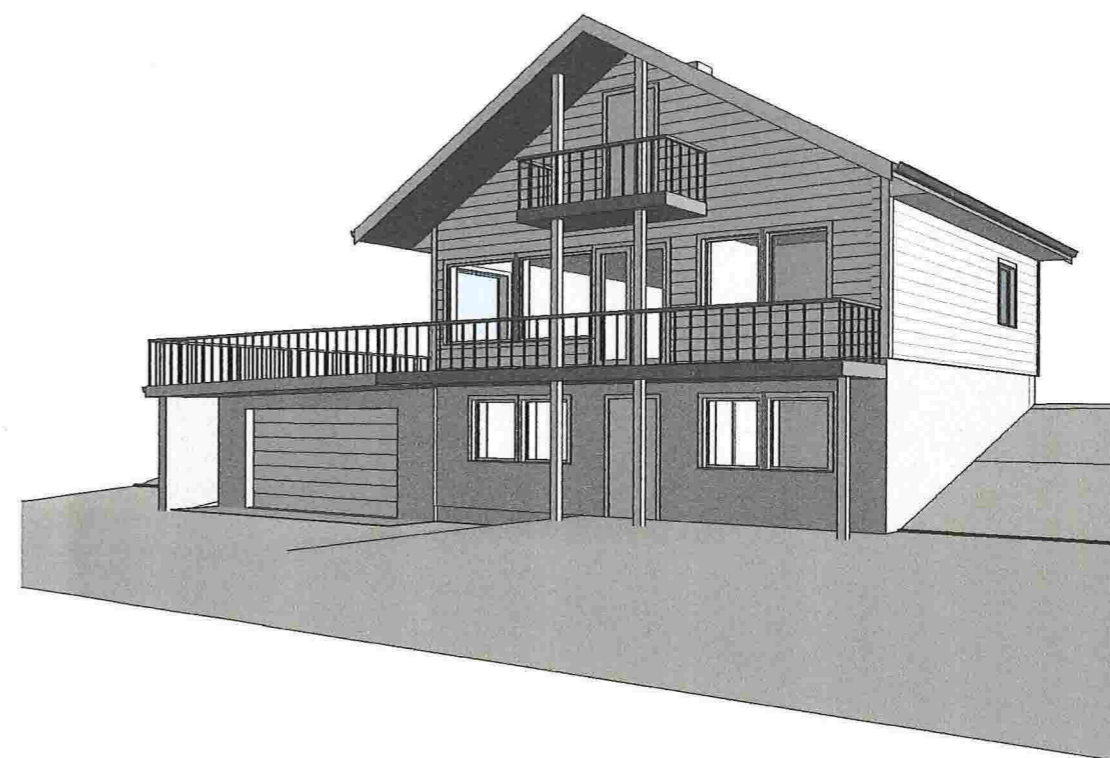
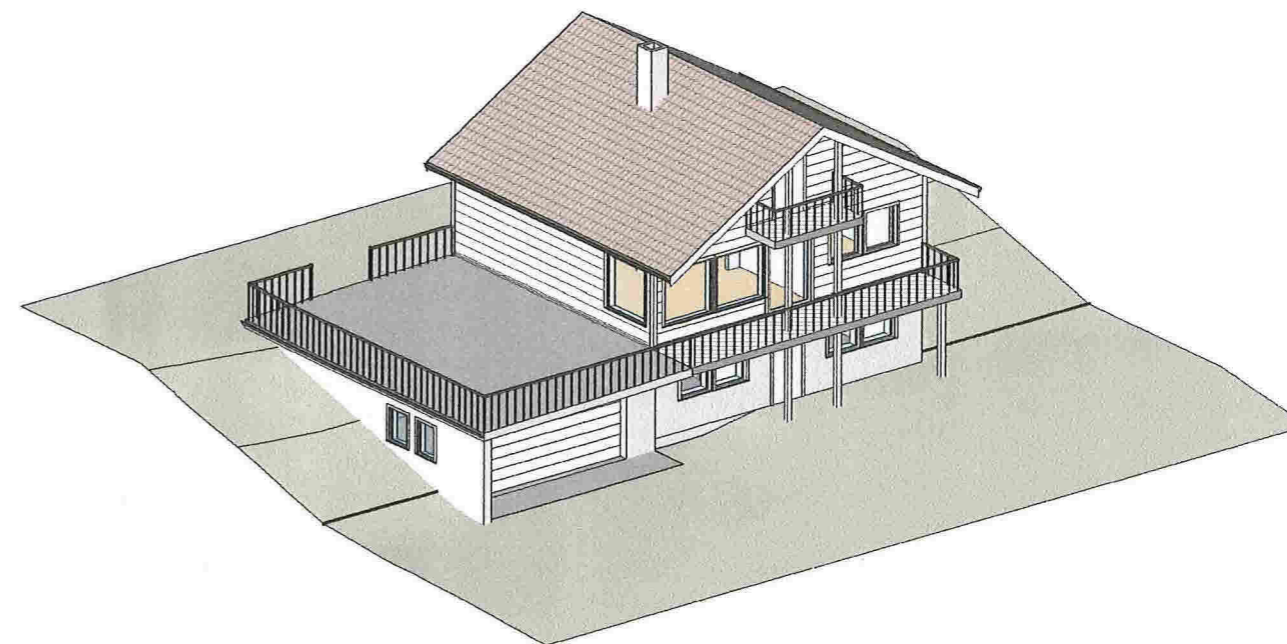
Perspektiver og arealer

Rev D: Dekkelementer over garasje endret til insitu-støpt dekke
Vegg med port flyttet inn i plan med fasade

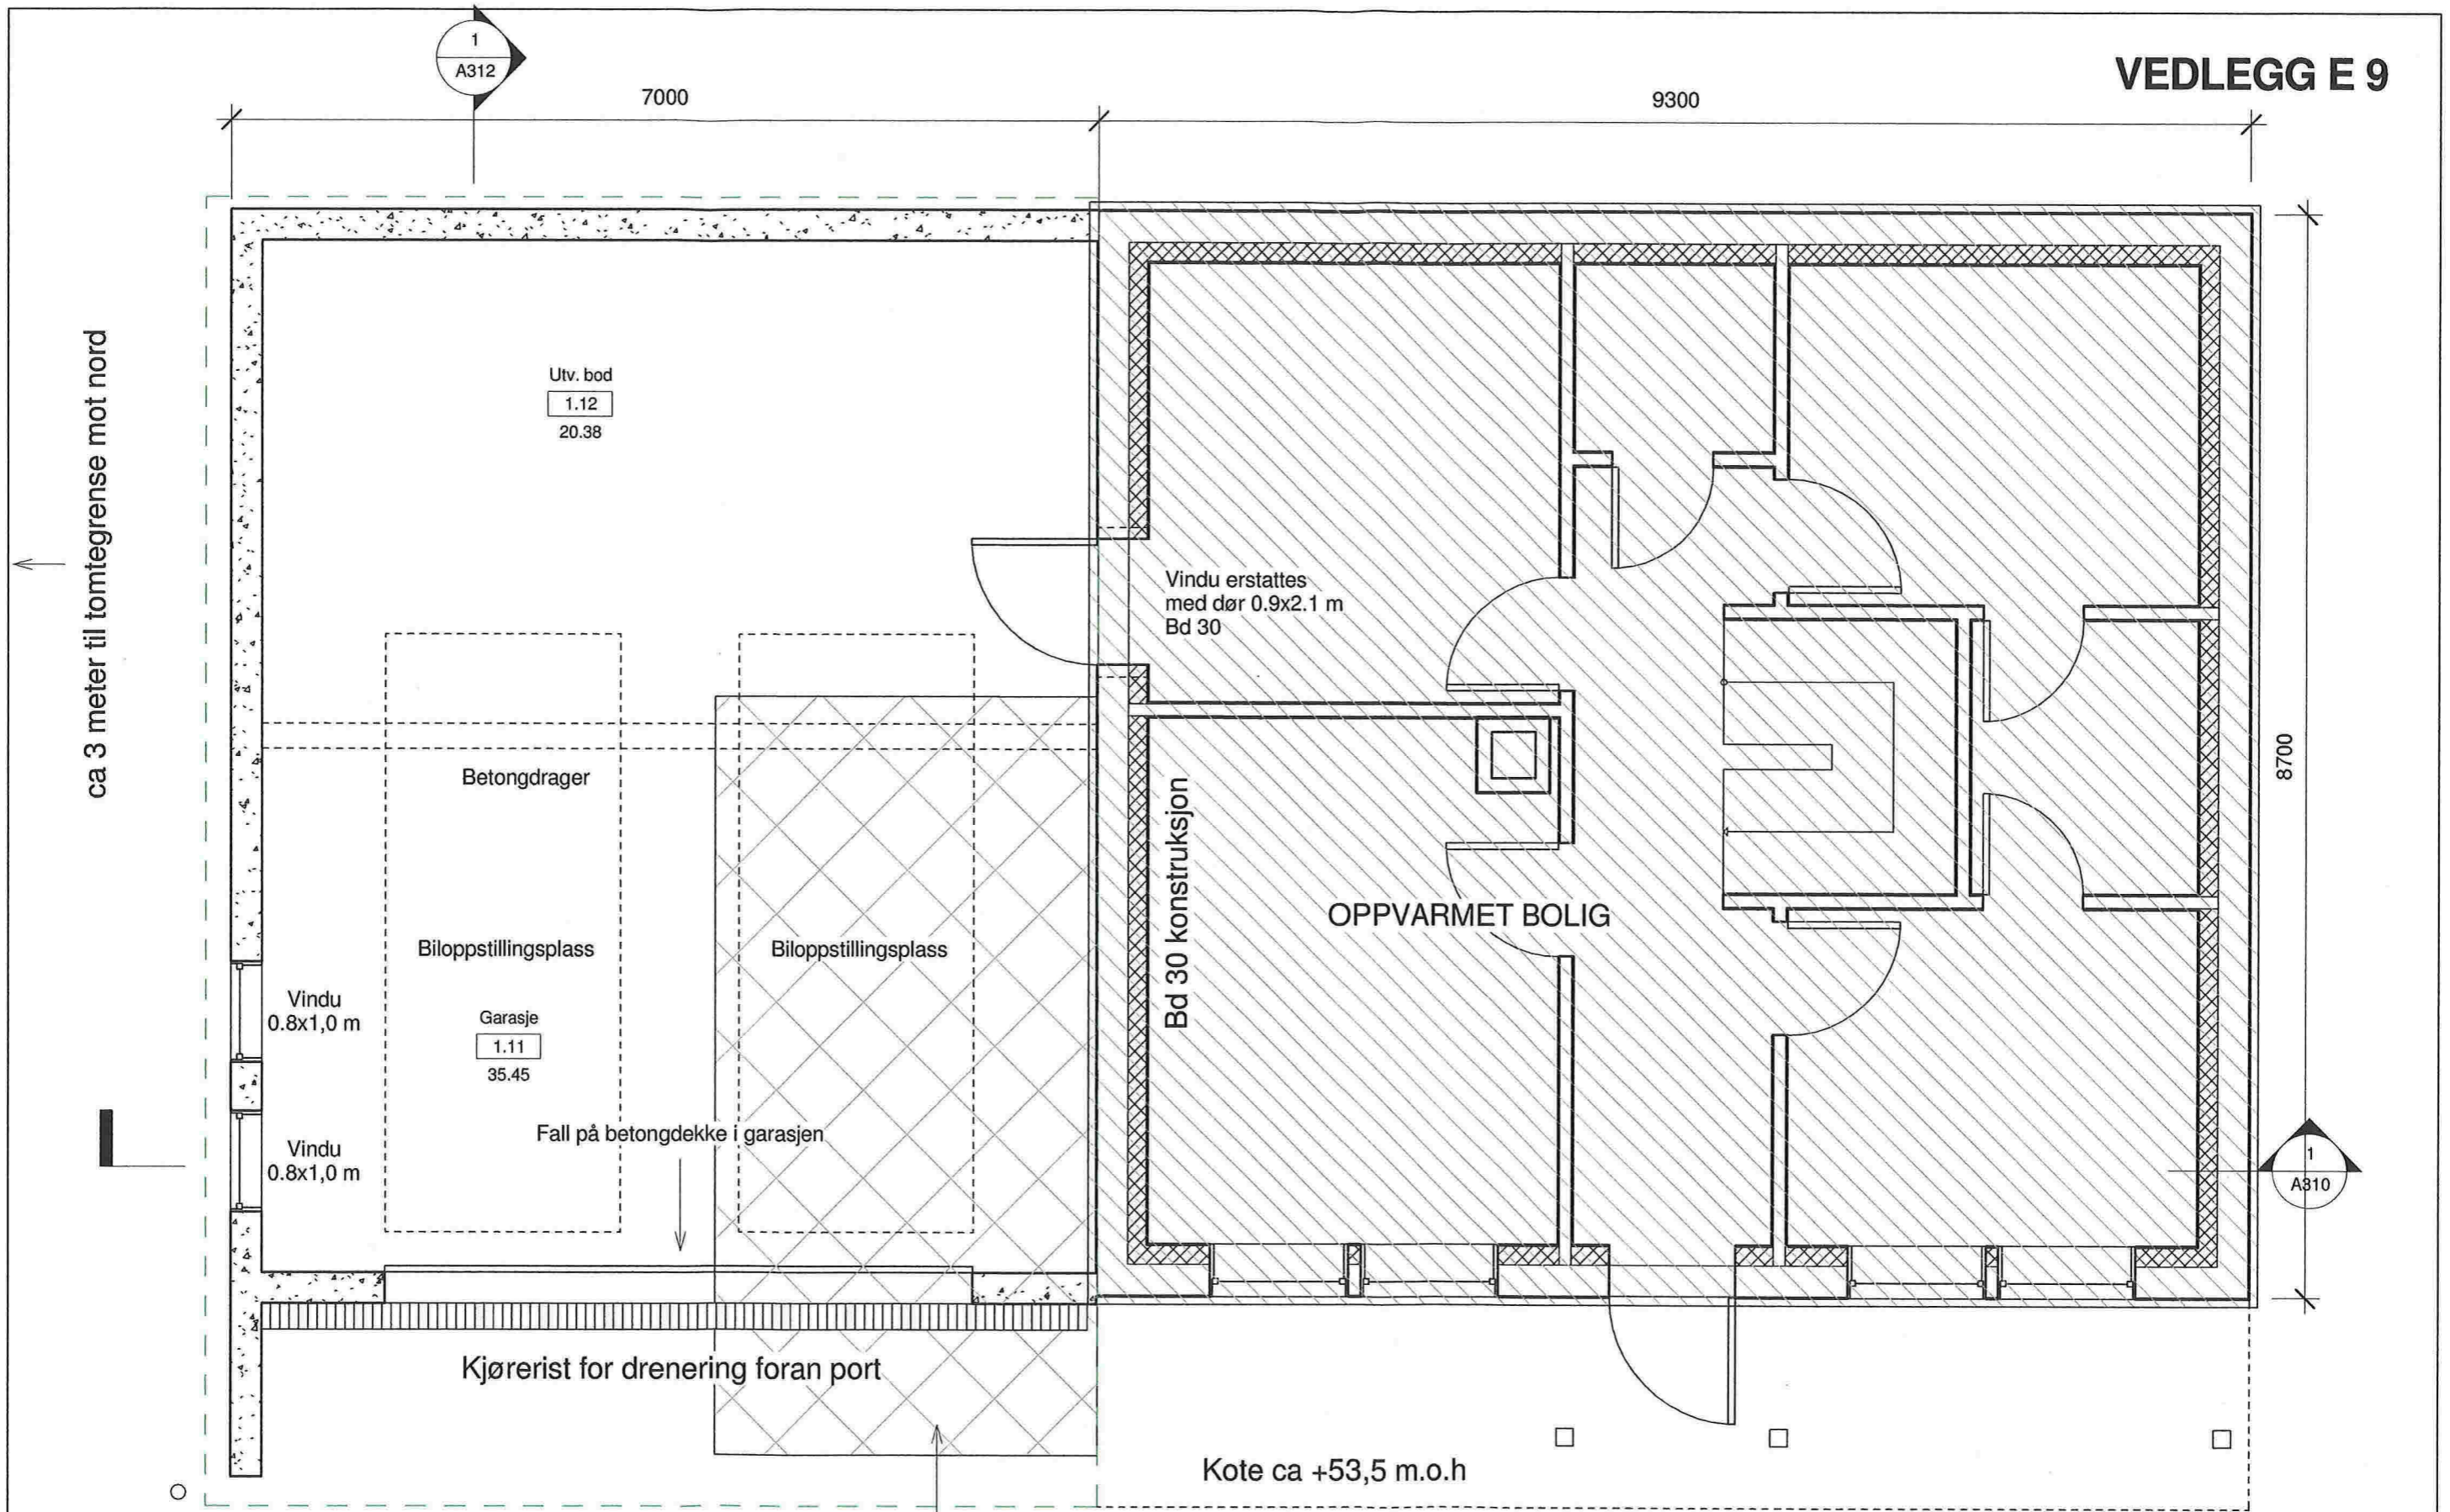
ca 3 meter til tomtegrense mot nord

Rev D: Dekkelementer over garasje endret til insitu-støpt dekke
Vegg med port flyttet inn i plan med fasade

Kote ca +56,2 m.o.h

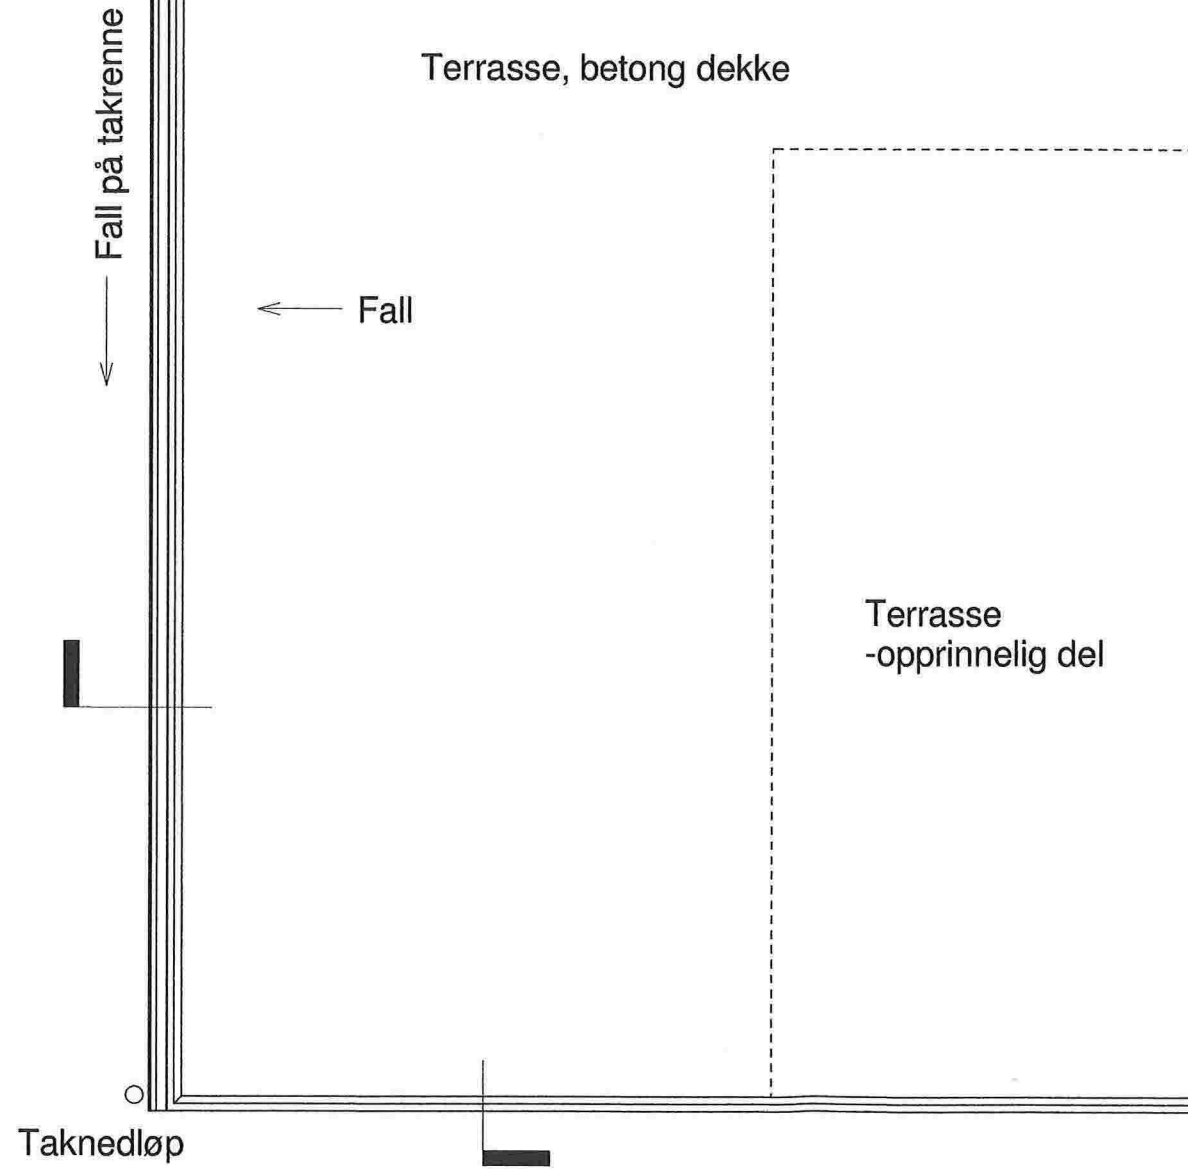
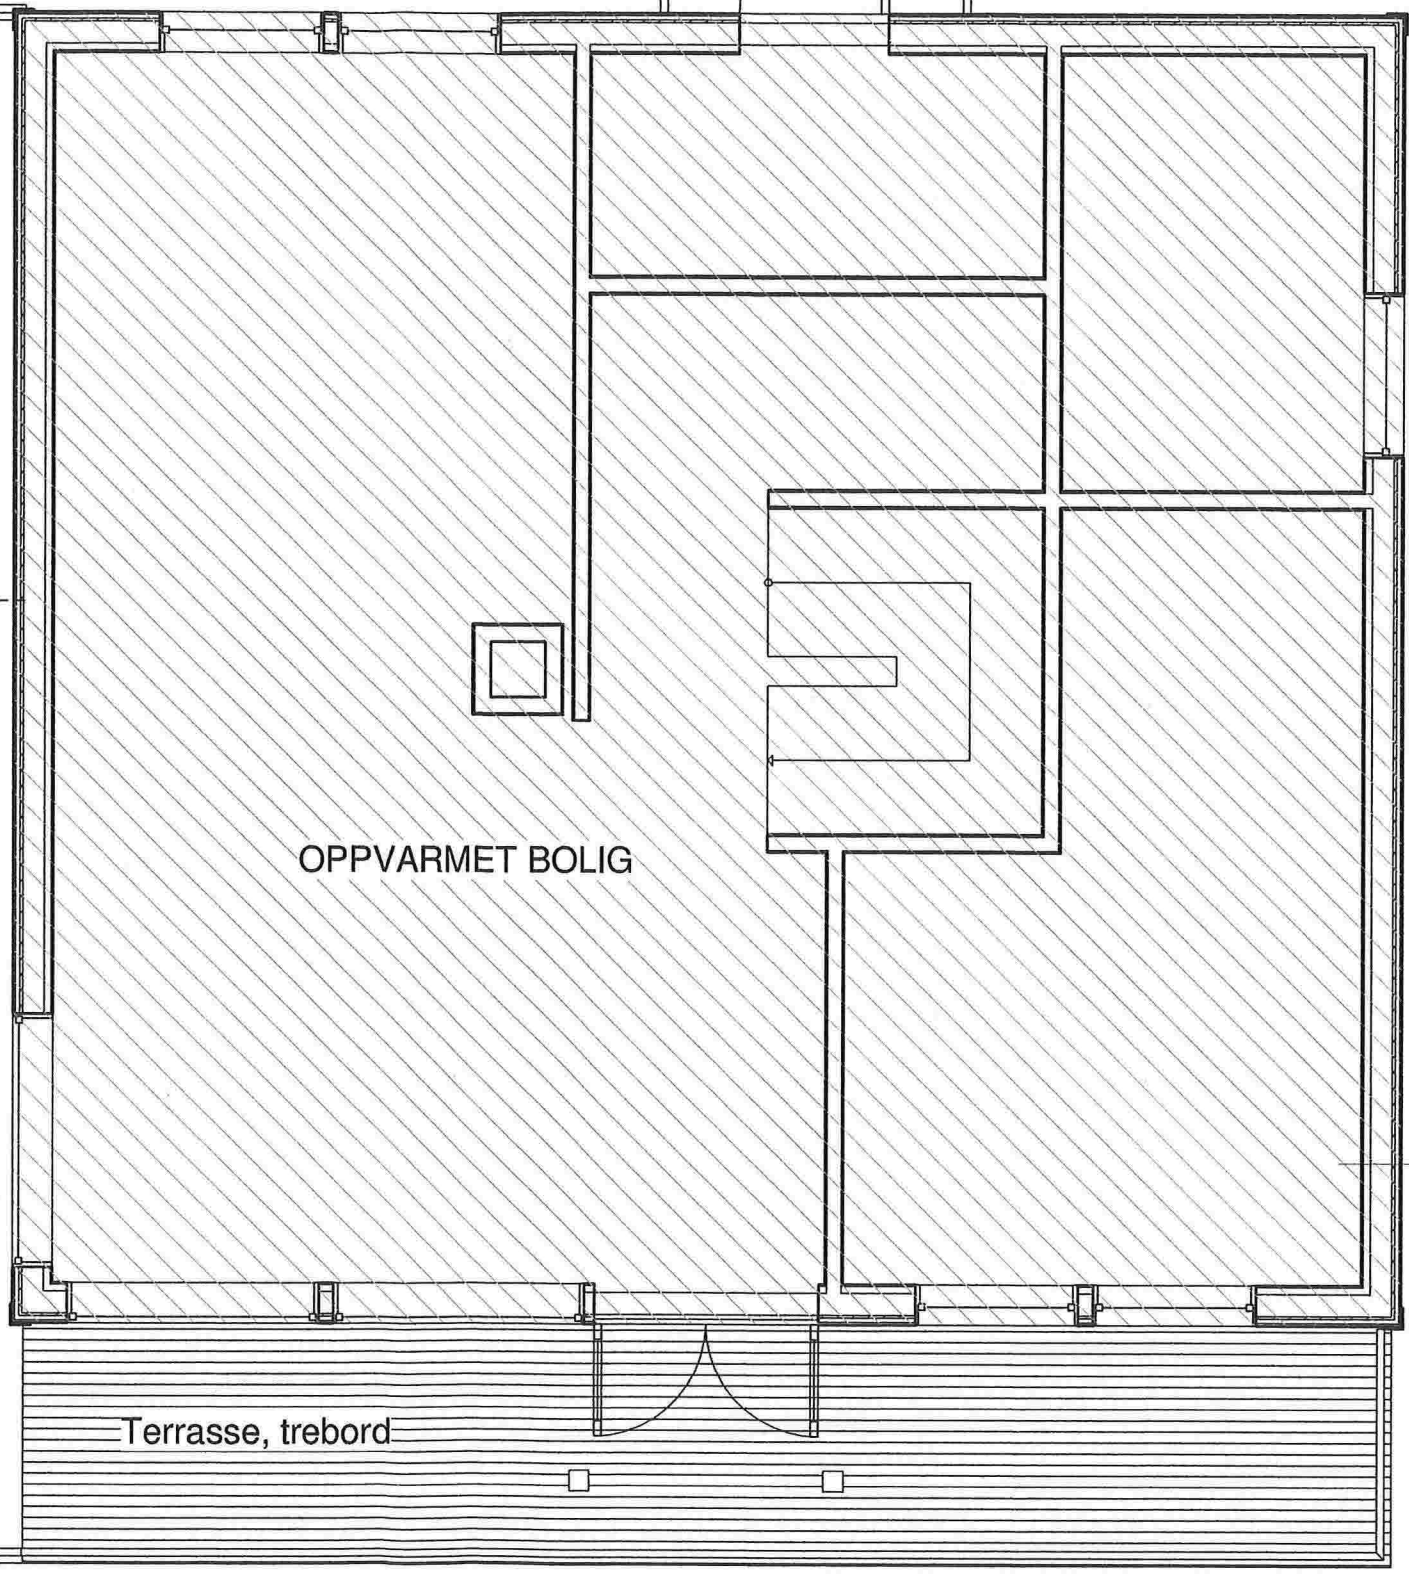
Rev D: Dekkelementer over garasje endret til insitu-støpt dekke
Vegg med port flyttet inn i plan med fasade

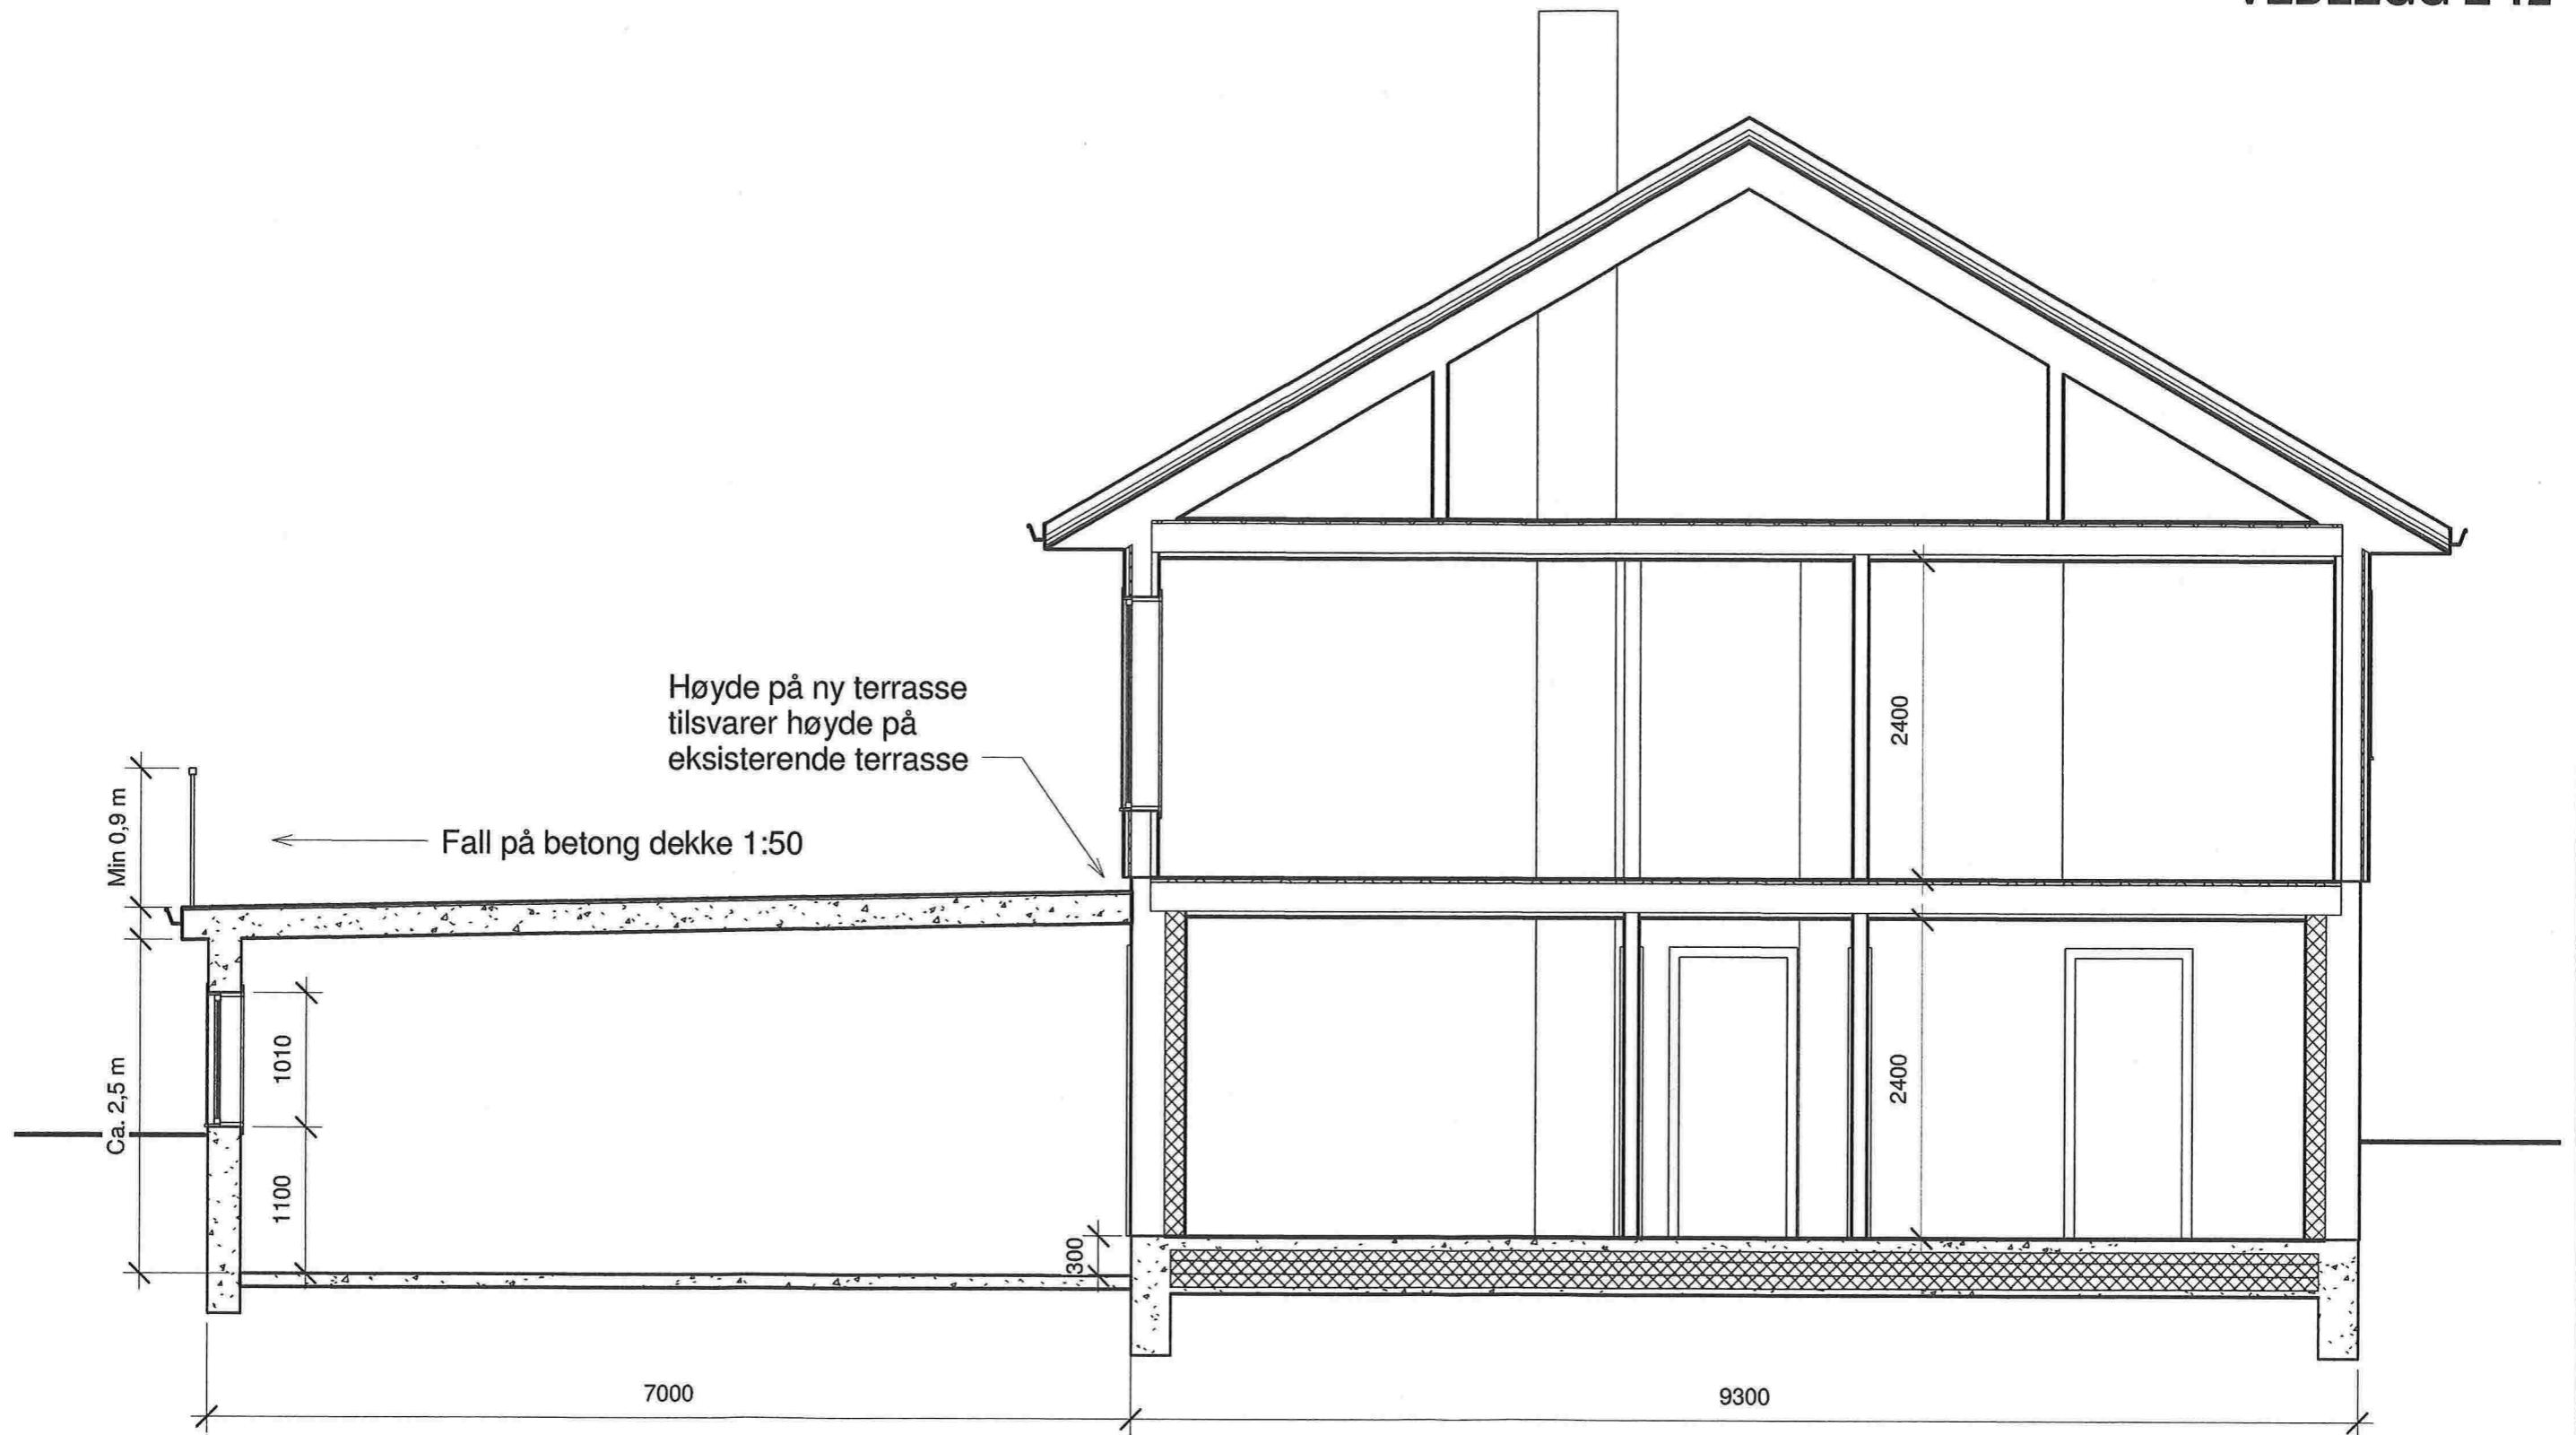
Rev D: Dekkelementer over garasje endret til insitu-støpt dekke
Vegg med port flyttet inn i plan med fasade

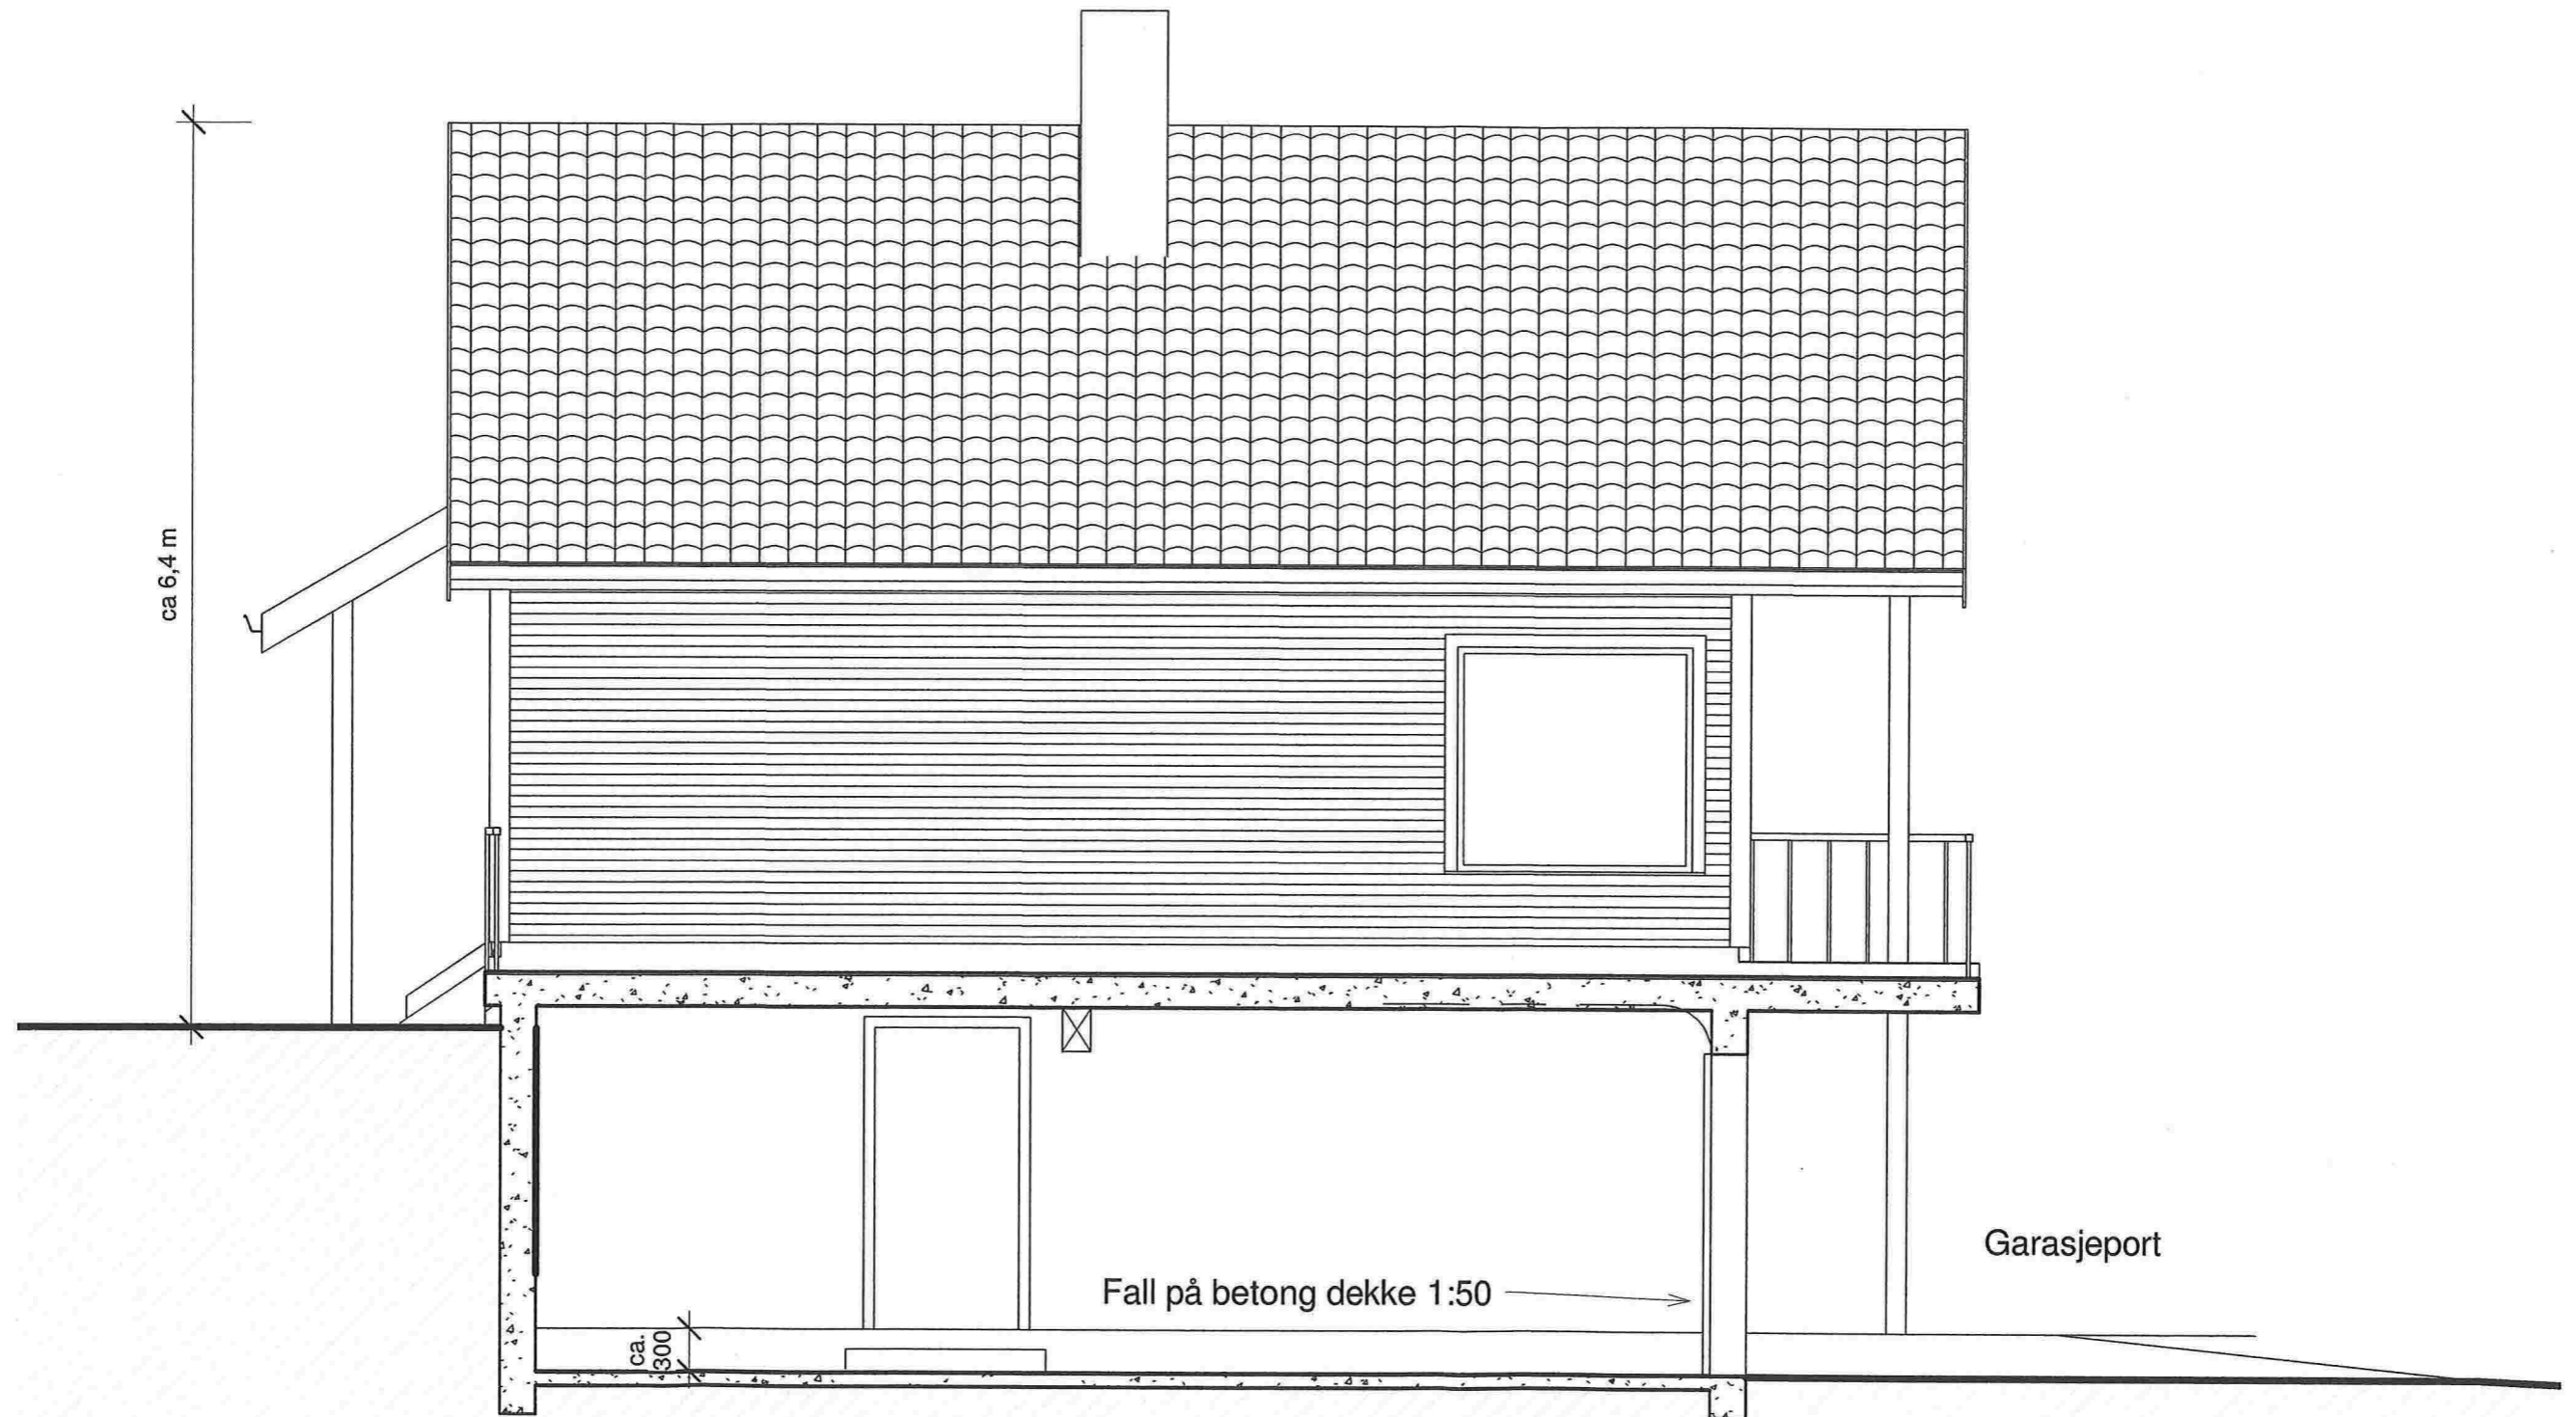
Snitt B-B

Rev D: Dekkelementer over garasje endret til insitu-støpt dekke
Vegg med port flyttet inn i plan med fasade
