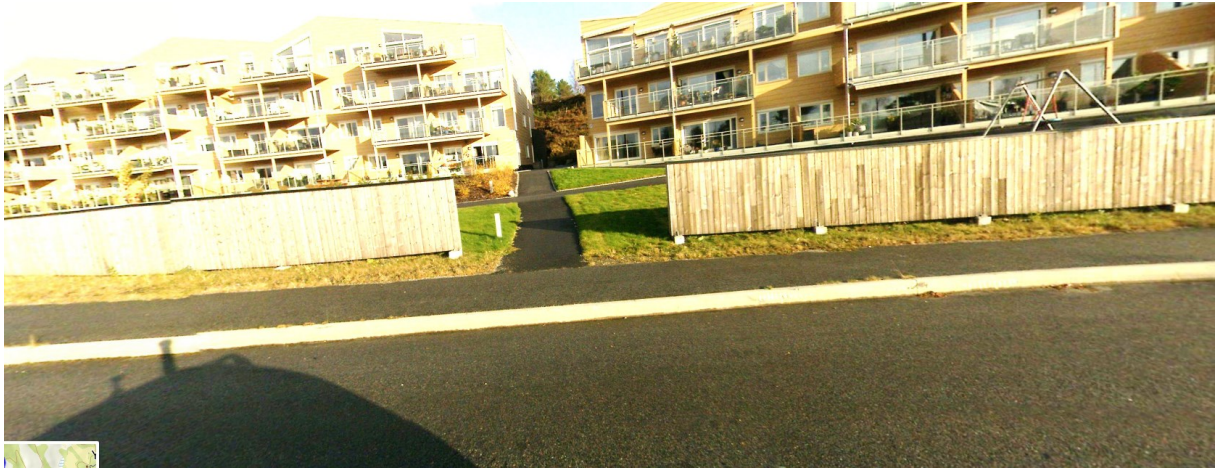
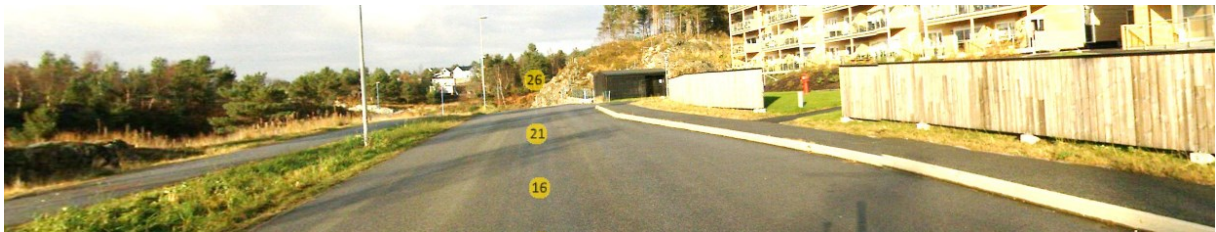
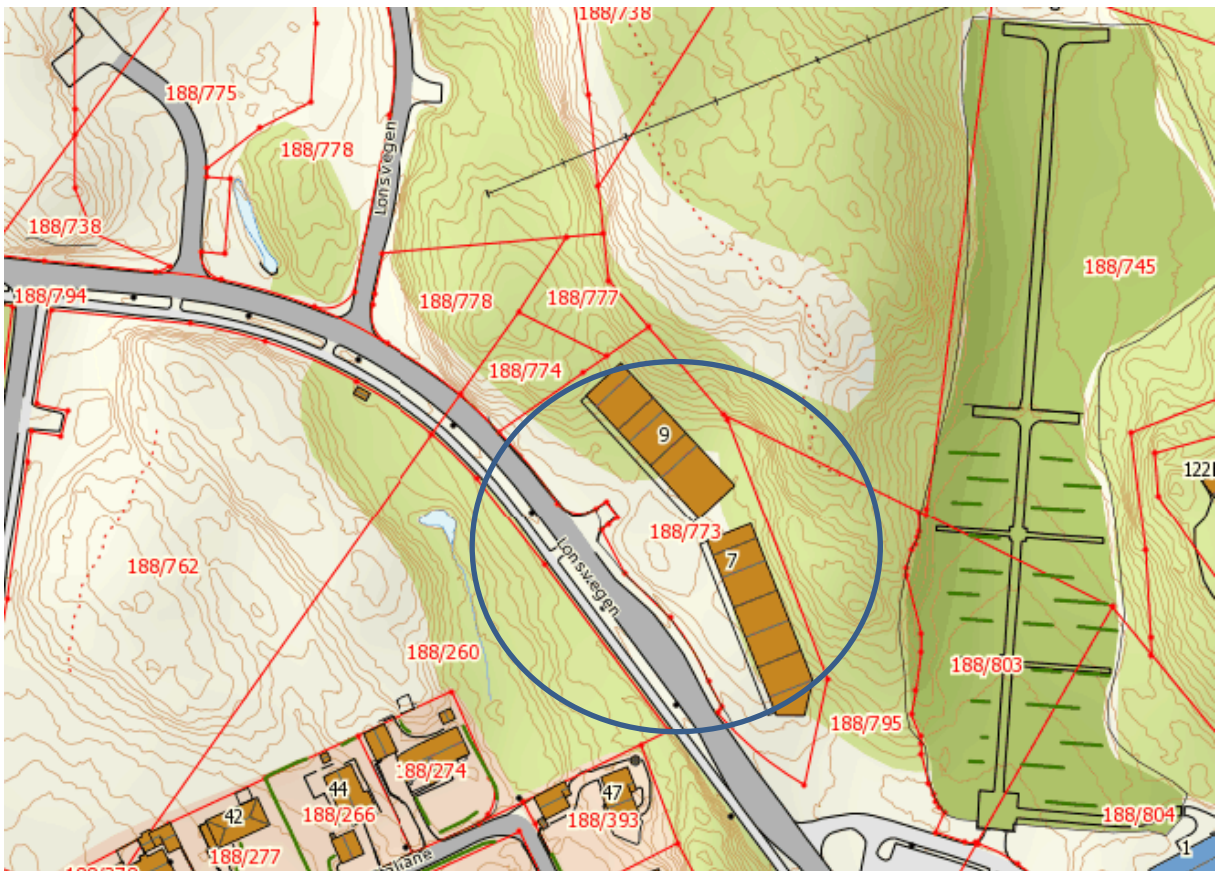
- **Lonsvegen** – gangveg som kjem ut mellom bygga i Lonsvegen 7 og 9 går til fortau og har ikkje tilrettelagt overgang til gangveg på motsett side av vegen.

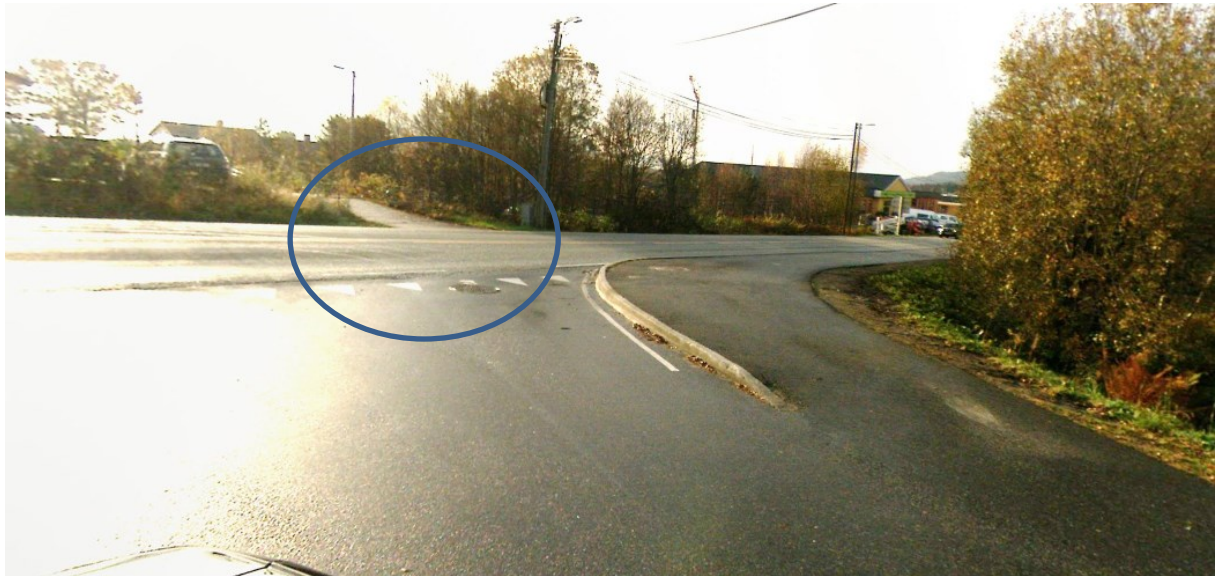
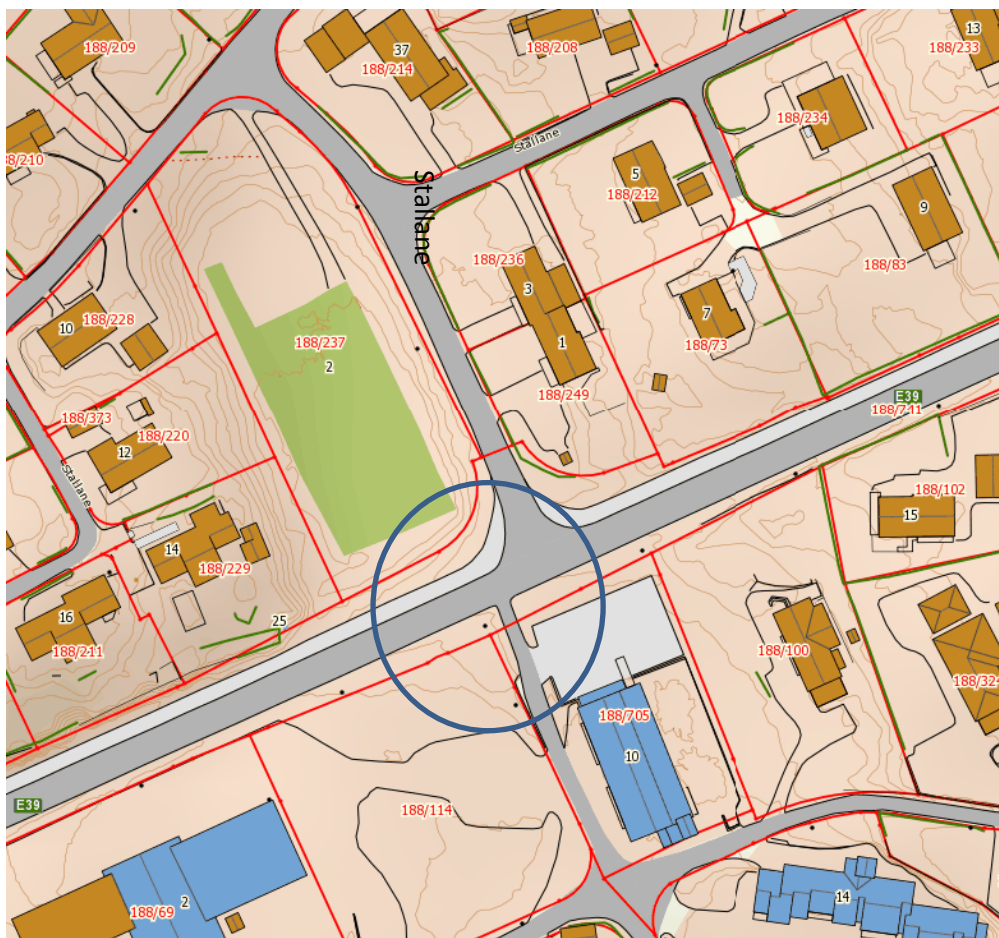
- **Gangveg rett ut på E39** – vis a vis innkøyring til Stallane. Ikkje gangveg eller fortau langs E39. Her er ikkje tilrettelagt fortau/gangveg langs E39 på denne sida. Dei som nyttar gangvegen må krysse E39 utan tilrettelagt kryssing.

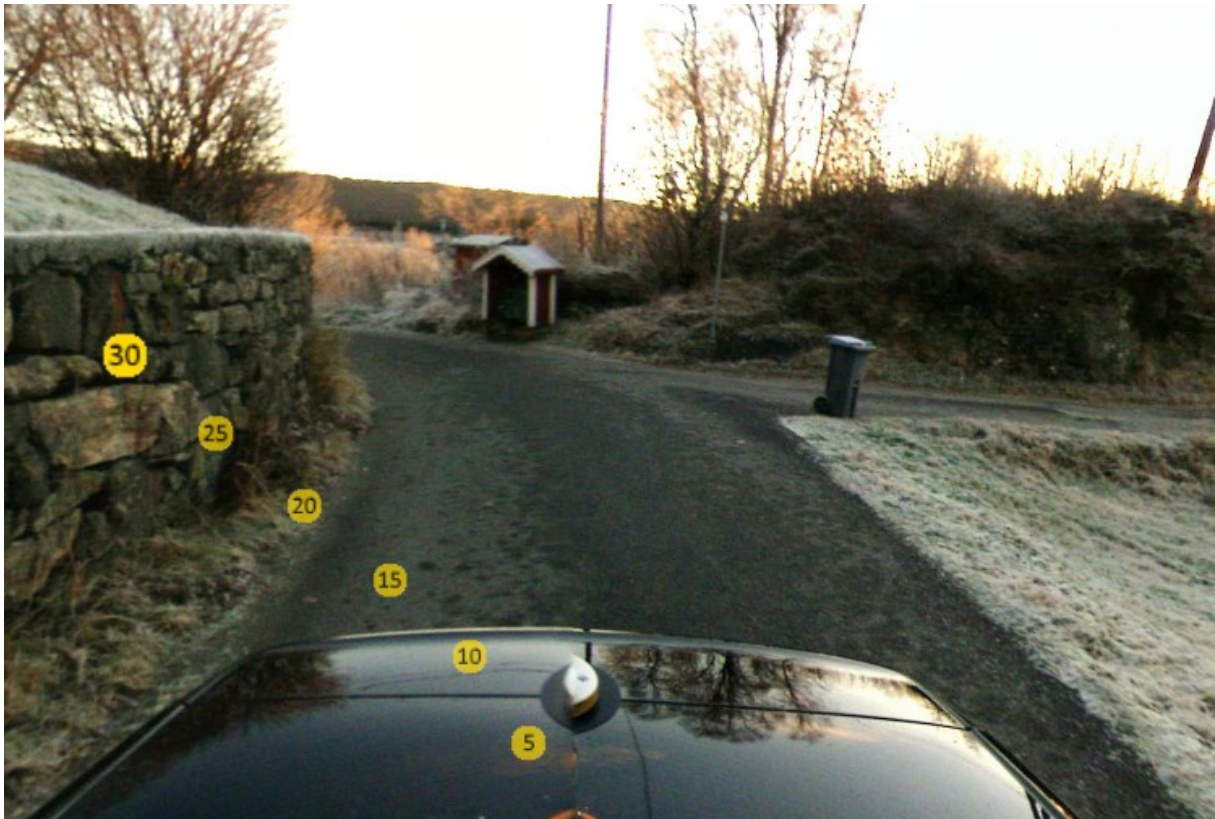
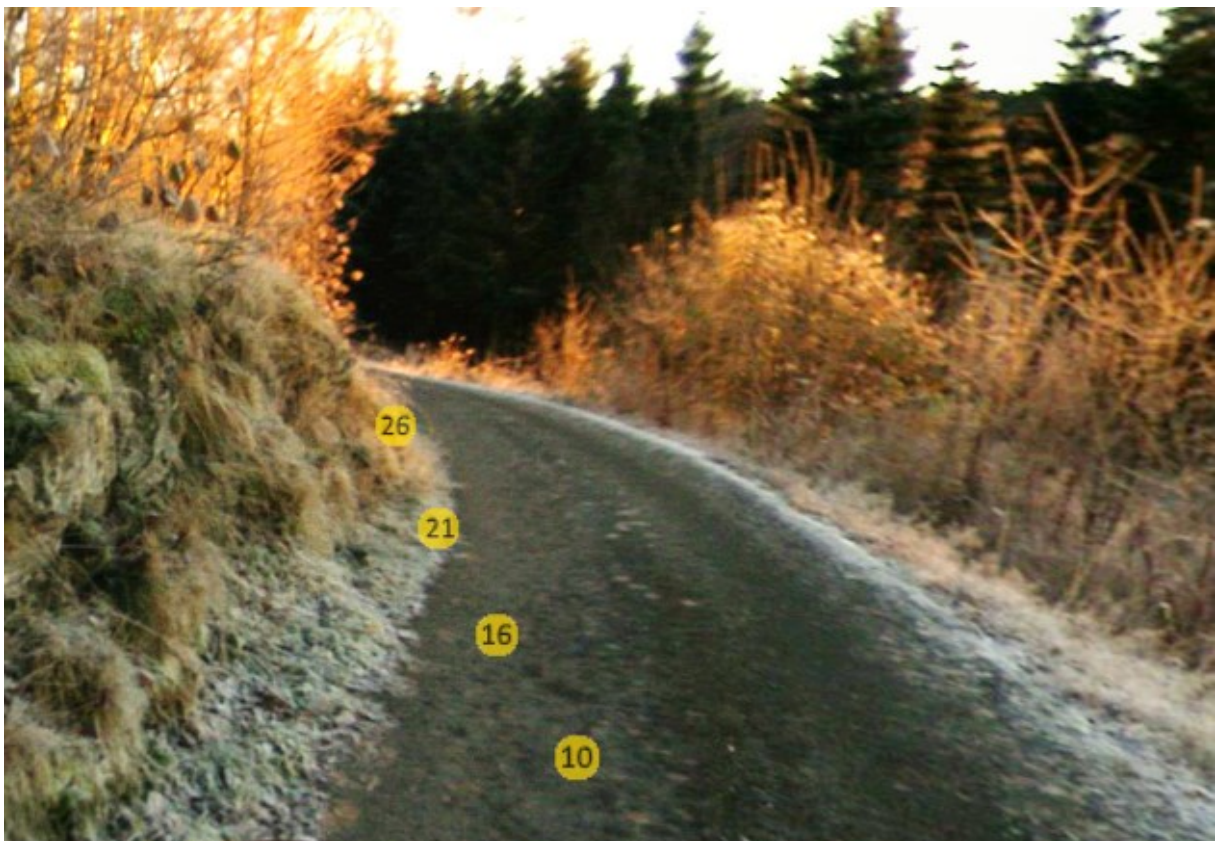
Nedover:

- **Grovavegen** – svært uoversiktlig sving. Skuleveg, turveg, mange eldre og born langs vegen.

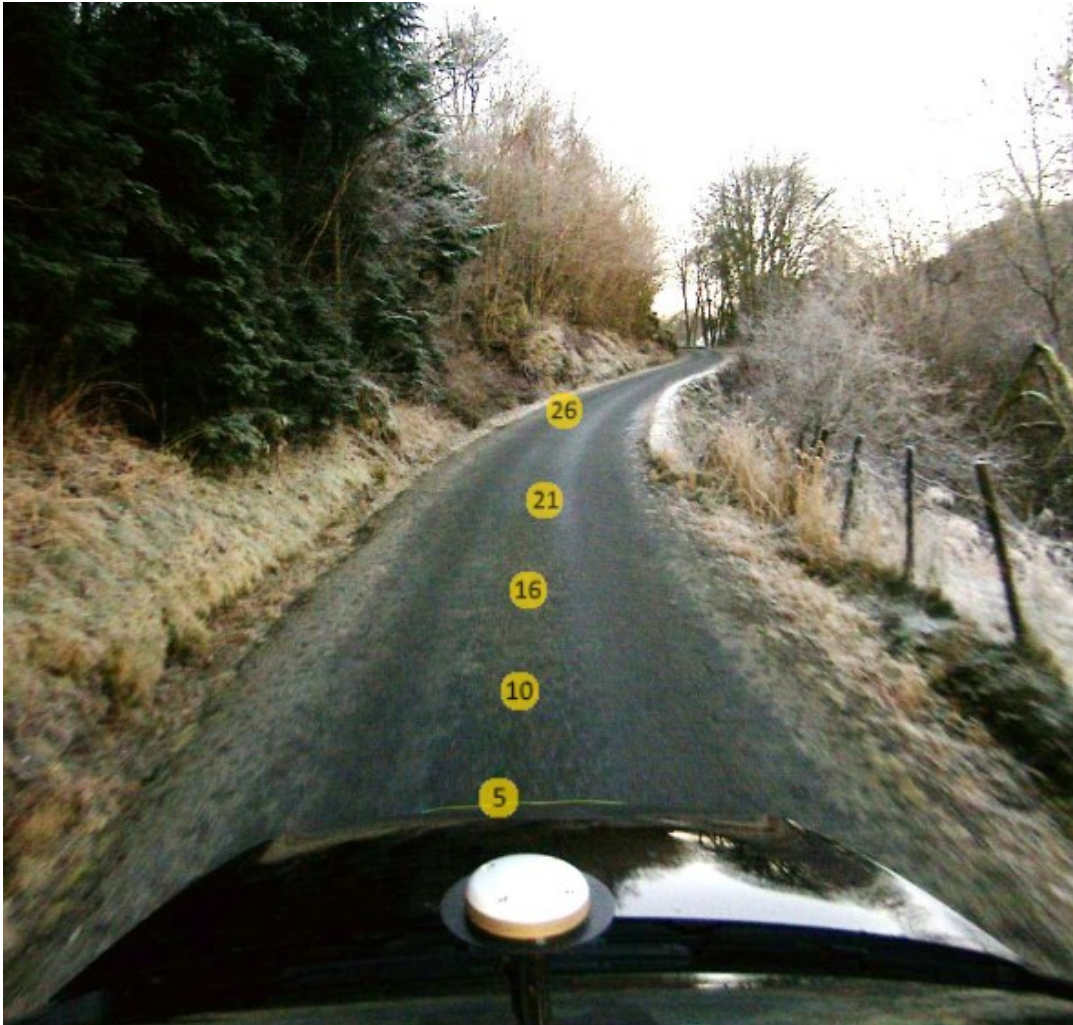
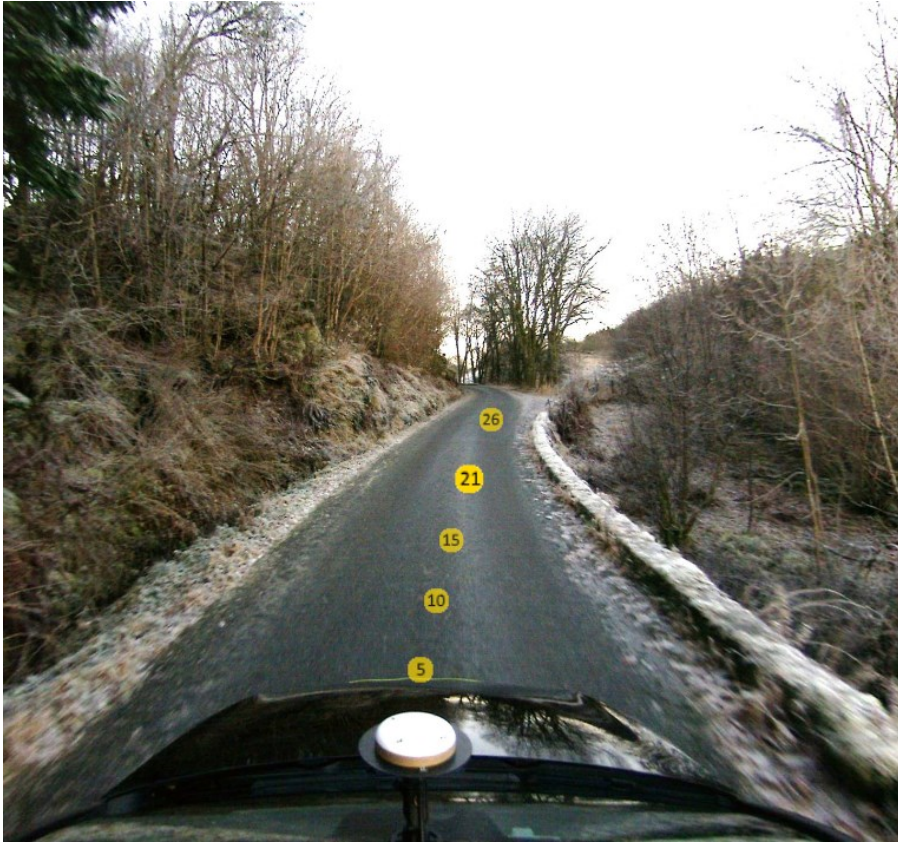
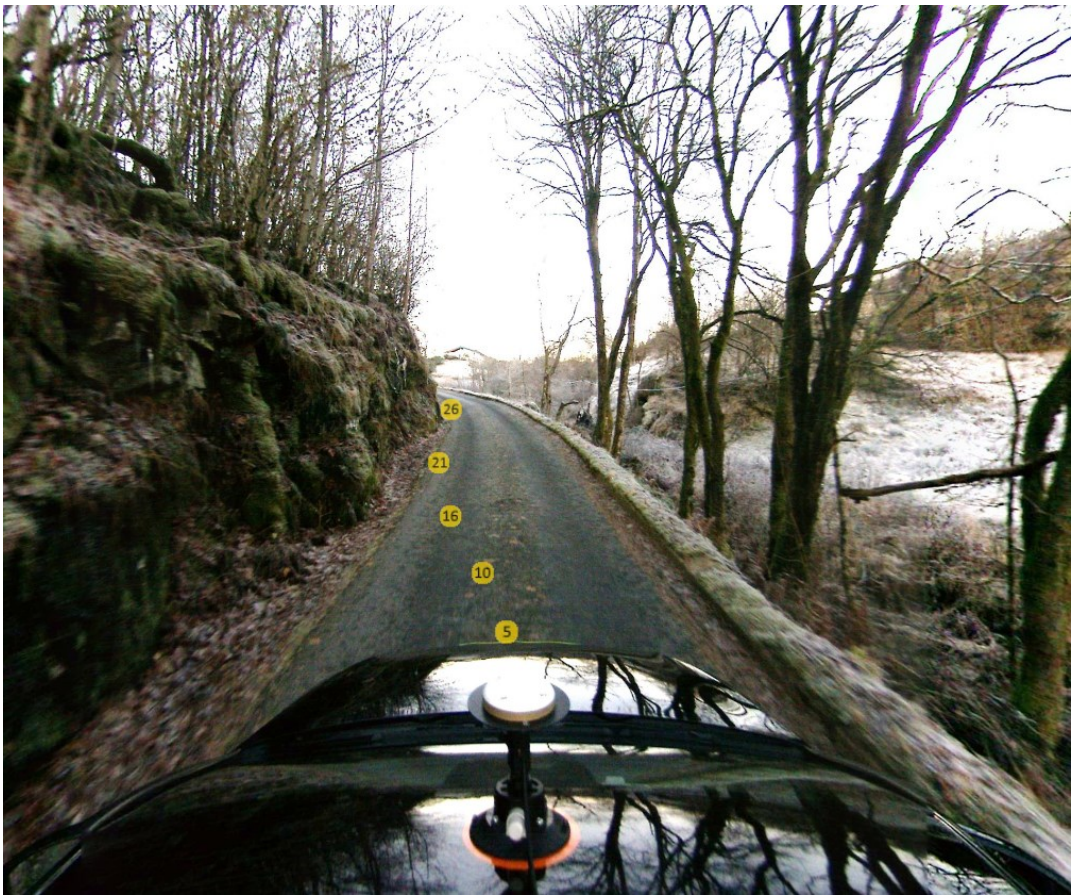
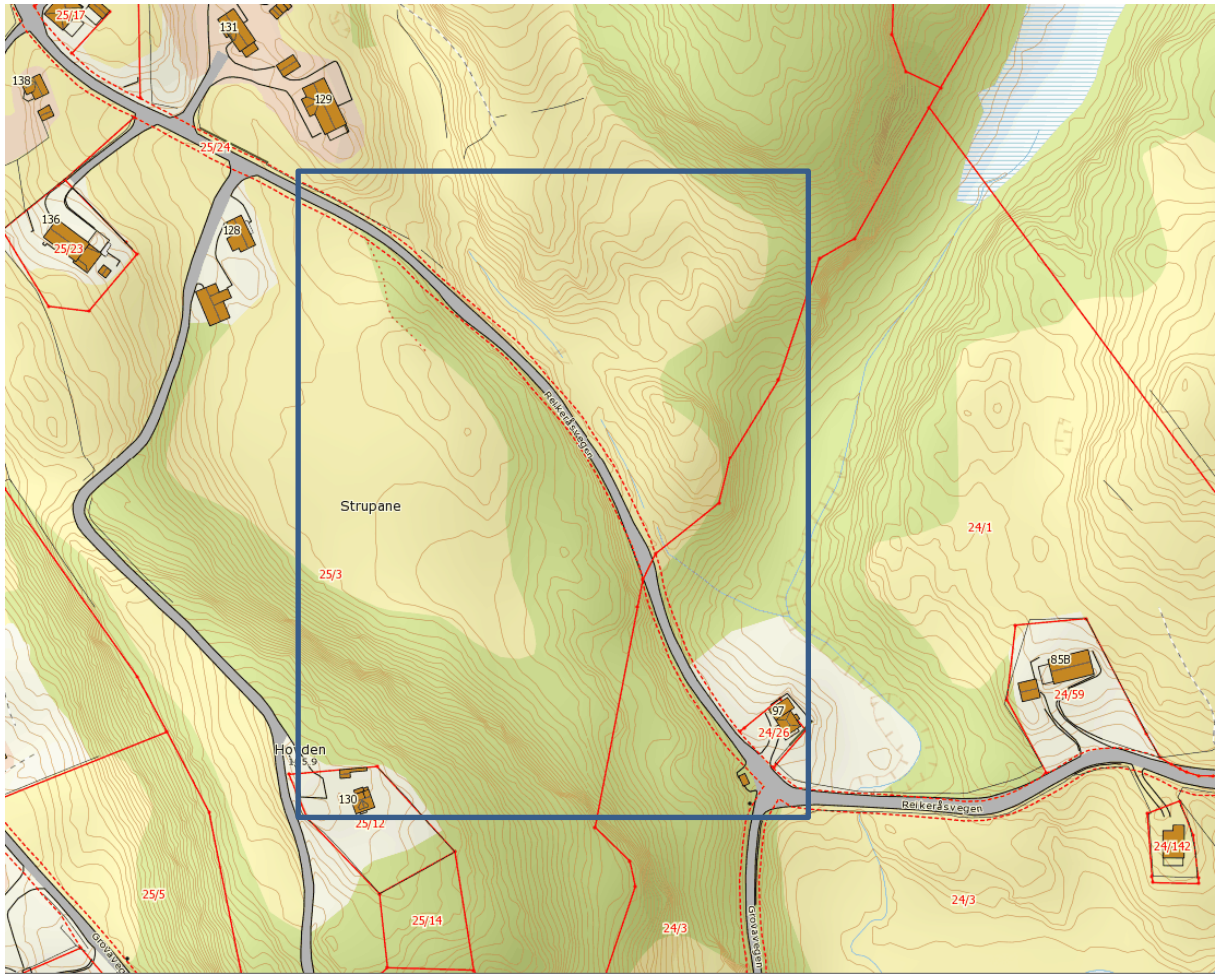
- **Reikeråsvegen (frå Strupane til Tveitegrend)** – smal og uoversiktig veg. Dette er skuleveg og vegen vert mykje nytta som turveg.
Bussrute langs vegen og ein del tyngre køyretøy, mjølkebil, transport av dyr etc...
Mjuke trafikkantar må opp på mur for at større køyretøy enn normal personbil skal kunne passere. Høgt ned frå kantmur. Kantmur er svært låg.
