## RAPPORT

HAMNNESET, AURDAL I LINDÅS KOMMUNE  
**VURDERING AV SKREDFARE FOR GNR 220 / BNR 10**

Oppdragsgiver: Steinar Mørch

Dato: 13.februar 2017

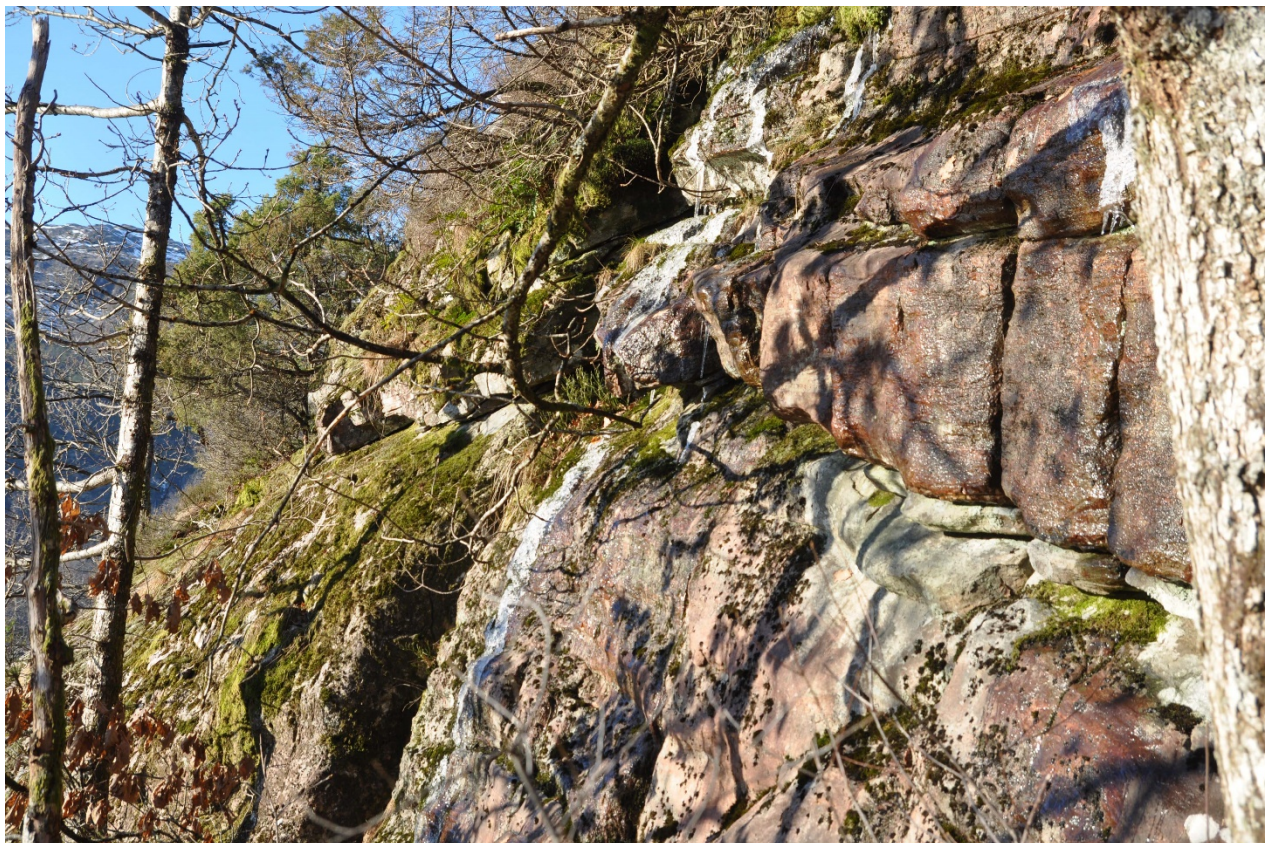
Det finnes noen bergskrenter nord for planområdet som kan være løsneområder for steinsprang. Den lokale topografien og bergets oppsprekking gjør at skrentene nordvest for det markerte søkket vil være mest utsatt. Her kan sprekker langs bergartens foliasjon danne glideplan. Sprekkes fallvinkel ( $20-40^\circ$ ) er nær normal friksjonsvinkel for slike sprekker. Dette, sammen med få avløsende sprekker, gjør at steinsprangaktiviteten har vært liten. Foto 1 viser en situasjon som beskrevet.

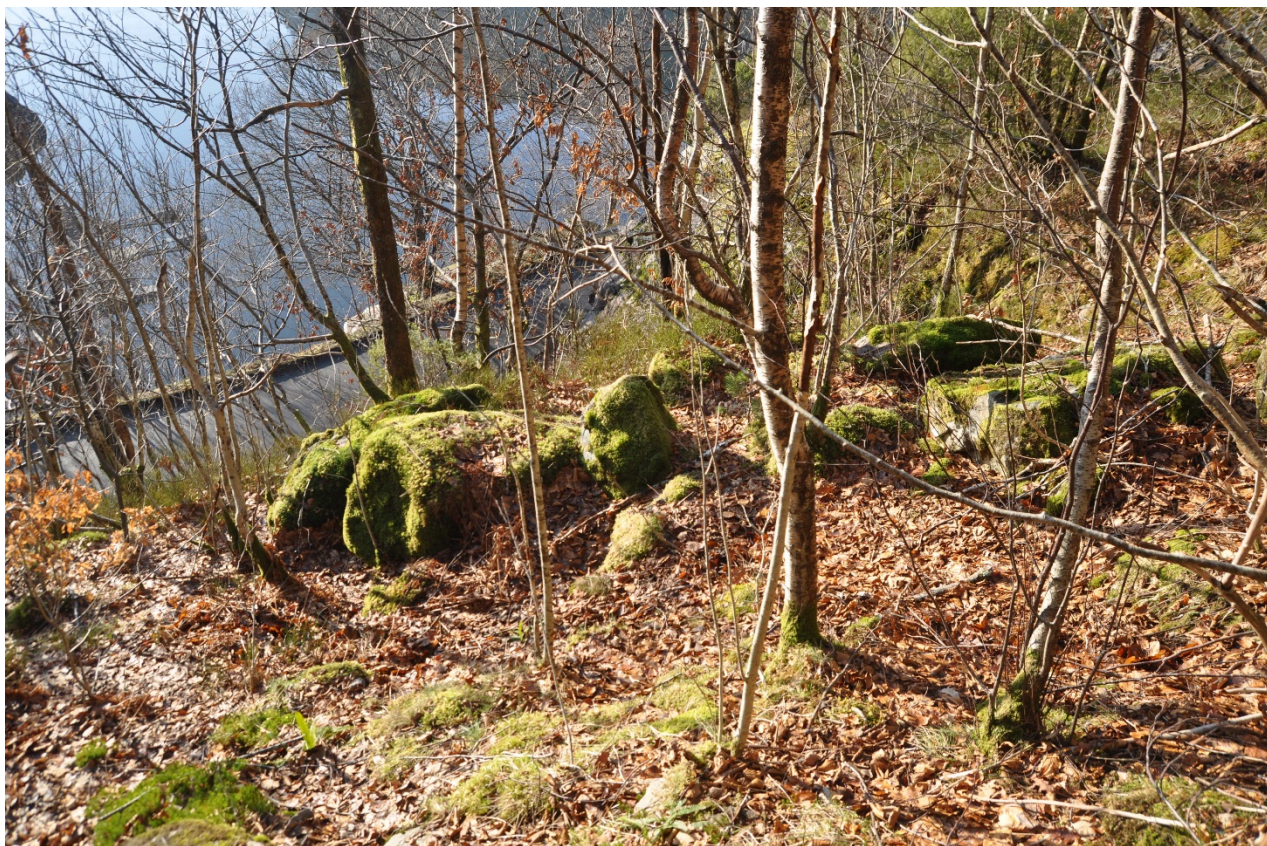
Foto 2

Noen mosegrodde skredblokker kan observeres i det markerte søkket ca. 20 m over vegen, men ingen ferske nedfallsblokker kan ses. Se foto 2.

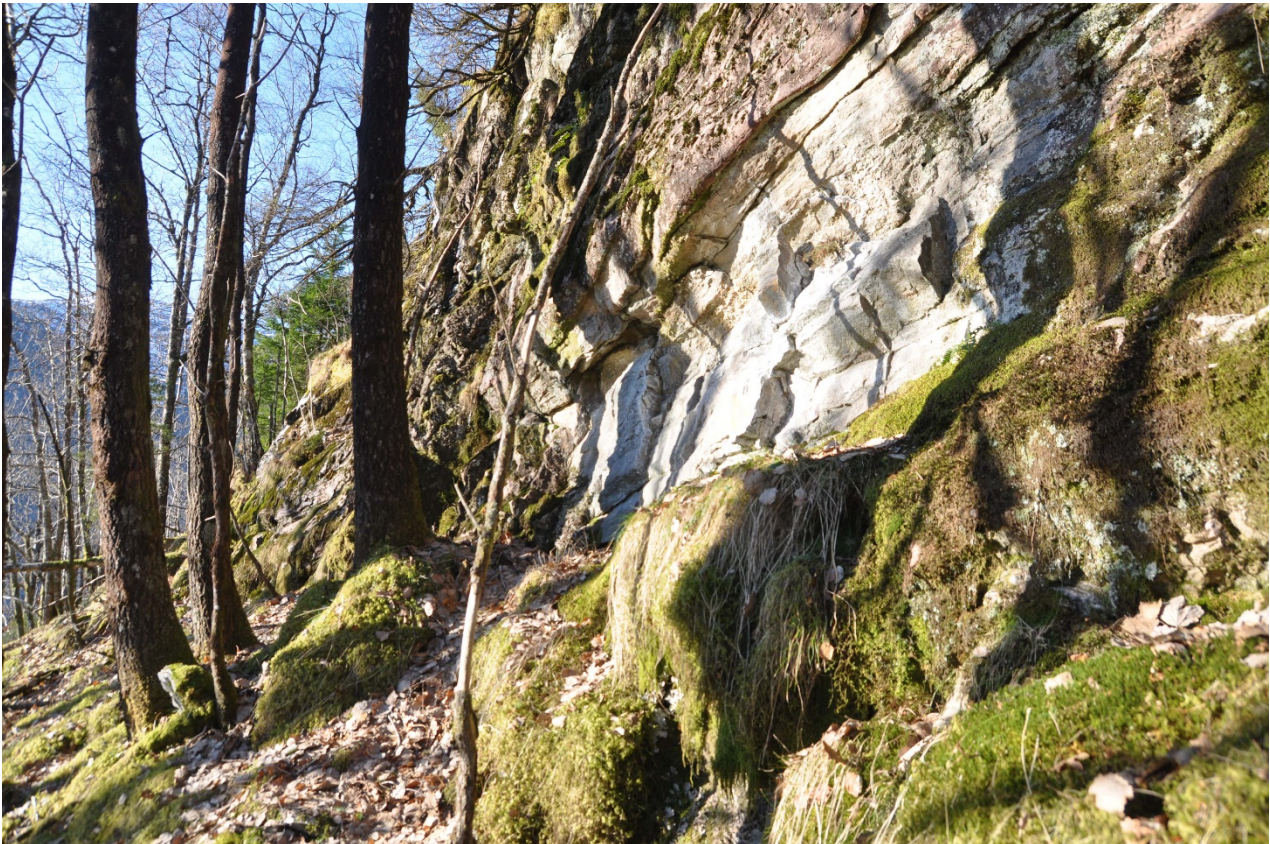
Foto 3

Noe lenger oppe i søkket finnes spor etter et ferskt, mindre nedfall. Dette er i et område som ikke vil true planområdet, men det bekrefter en viss sannsynlighet for løsning av steinsprang i de aktuelle bergskrentene. Samlet sett vurderes den årlige nominelle sannsynligheten å være  $\geq 1/100$  for at stein skal løsne fra skrentene nord for planområdet.
