Stordalen Tomteselskap AS

SKREDFAREVURDERING LIBROTEL HYTTEFELT, MASFJORDEN KOMMUNE

Dato: oppdatert 18.08.2020
Versjon: 02

SKREDFAREVURDERING REG.PLAN LIBROTET HYTTEFELT, MASFJORDEN
RAPPORT

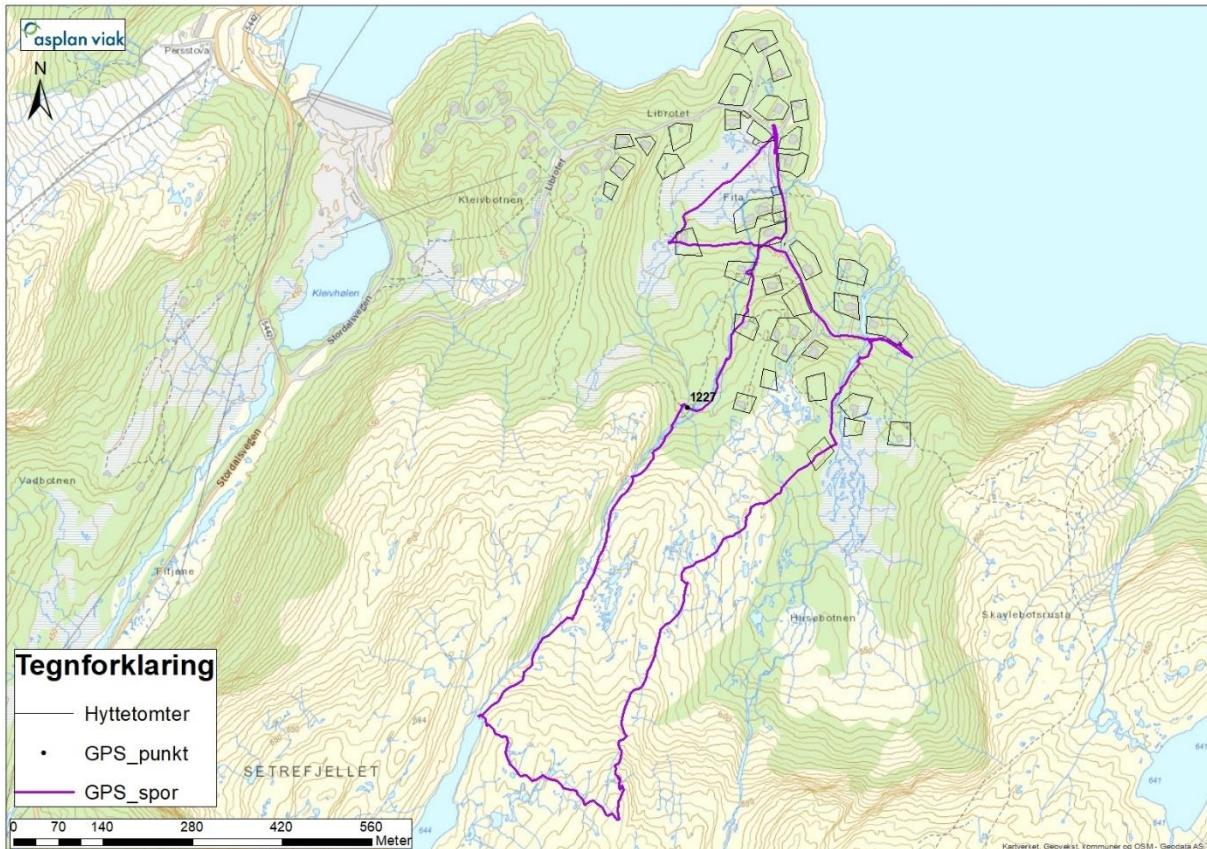
Figur 4: Topografisk kart med sporlogg.

Geologane Steinar Nes og Birgit K. Rustad var på synfaring i området 26. september 2019. Det var gode værtihøve under synfaringa. GPS spor er merka i Figur 4.

GPS punkt 1227 er registrert punkt der bekkeløp delar seg i to greiner.

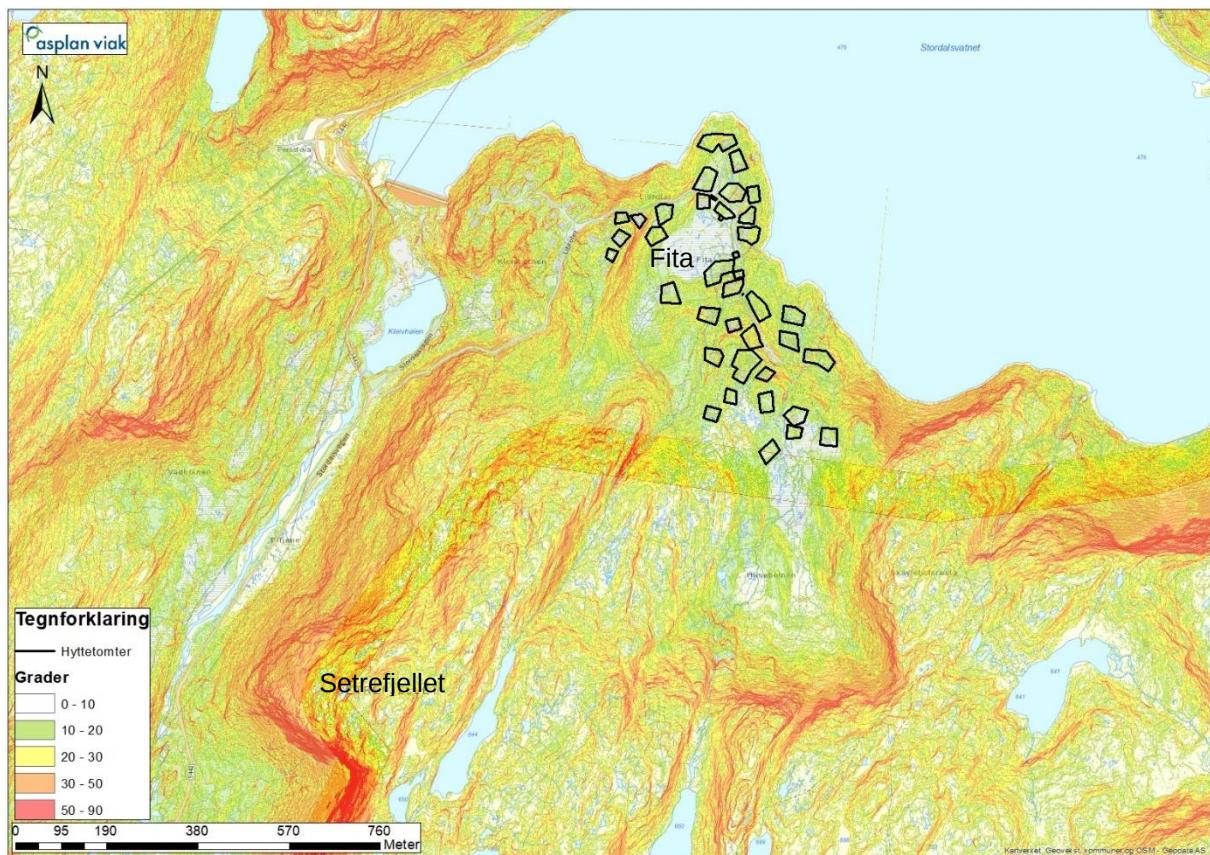
Figur 5: Terrenghelling.

Sør for planområdet stig terrenget til eit høgare platå, Setrefjellet, og to dalformasjonar/søkk. I enden av dalformasjonane ligg det vatn, som då drenerer gjennom desse dalformasjonane og ned mot planområdet. Terrenget i dalformasjonane er stadvis bratt med terregng $>30^\circ$, også $>50^\circ$, med eit relief opp mot 30 m. Det er også tilnærma flate myrområde sør for planområdet. For å få ein oversikt over terrenghellinga i området, sjå Figur 5.

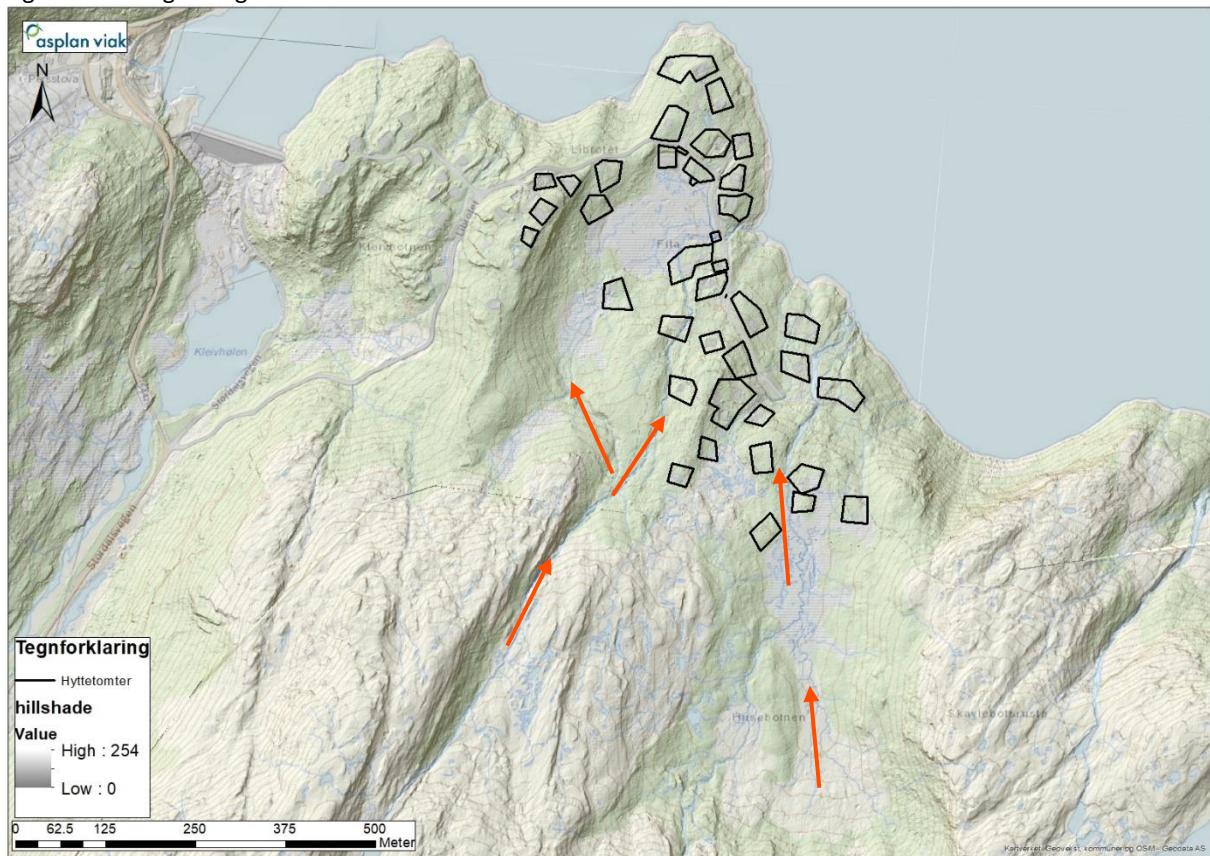
Figur 6: Dreneringsvegar mot planområdet. Myrområde er også vist i det topografiske kartet.

Skyggerelieffkart i Figur 6 gir ein oversikt over dreneringskanalar.

- Det er ingen teikn til større avsetningar etter tidlegare jord- og flaumskred observert på synfaringa eller terrenghverdigheter observert i skyggerelieffkartet (Figur 6) som tilseier at det har vore tidlegare jord- og flaumskredaktivitet i området. Tidlegare aktivitet ville ha vore vifteavsetninger og/eller ryggjar/lobeformar i terrenget.

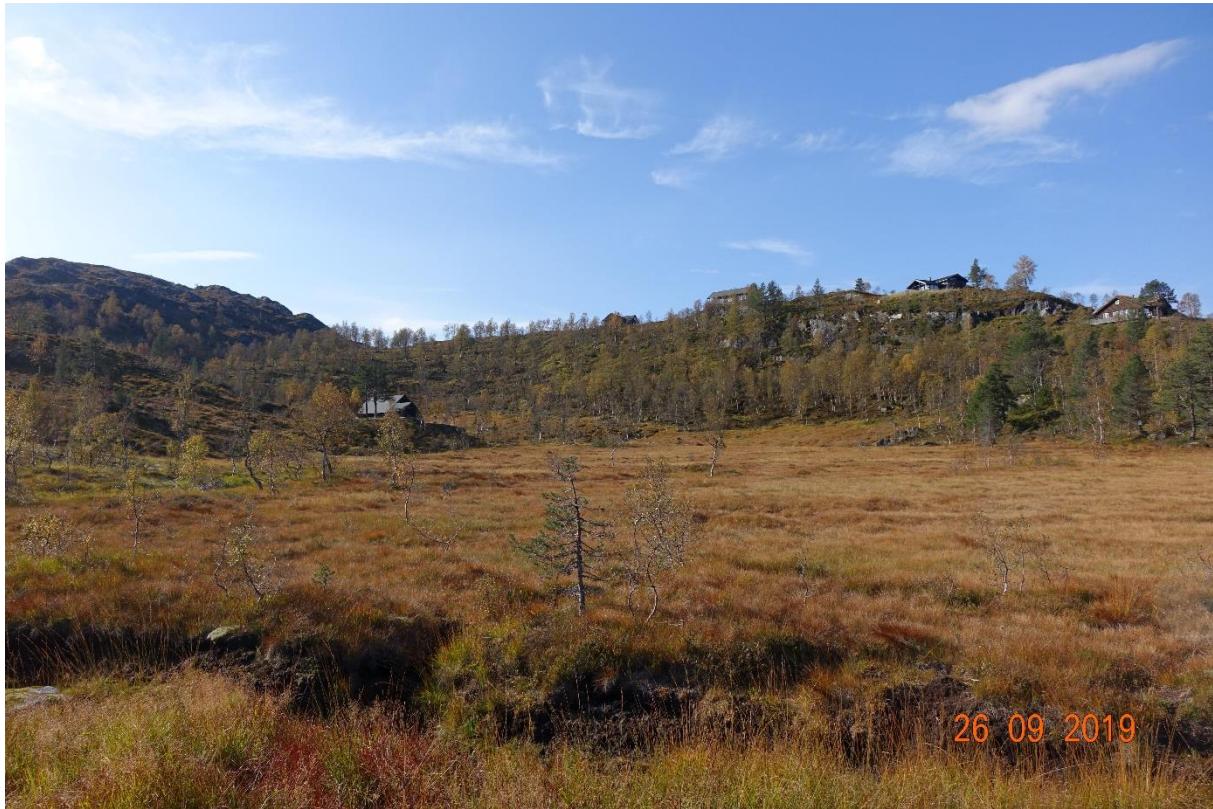
Figur 7: Spreidde tre i hyttefeltet. Bildet er tatt mot sør.

Skoggrensa ligg på ca. 700 moh. Skogen i sjølve hyttefeltet er grov og stor med spreidde tre, medan lengre opp, er skogen mindre med typisk fjellbjørk (Figur 7; Figur 8).

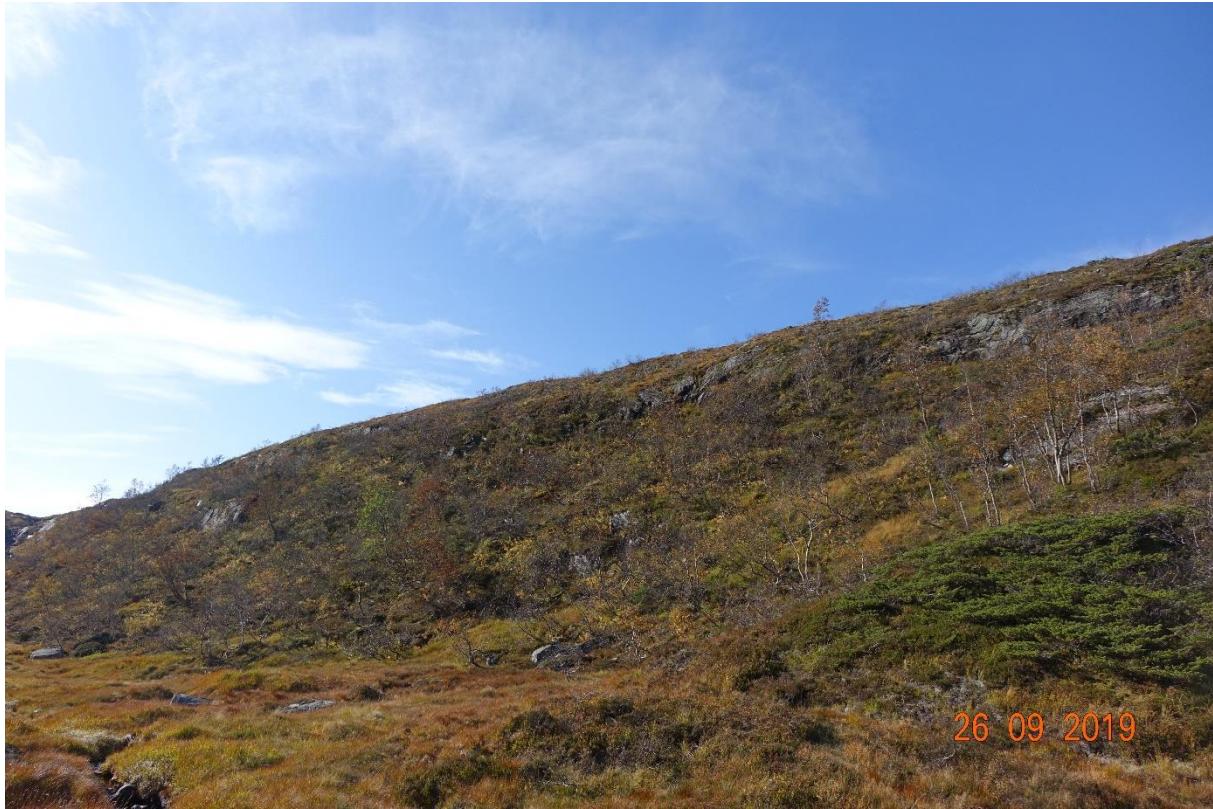
Figur 8: Fjellbjørk i skråning sør for hyttefeltet.

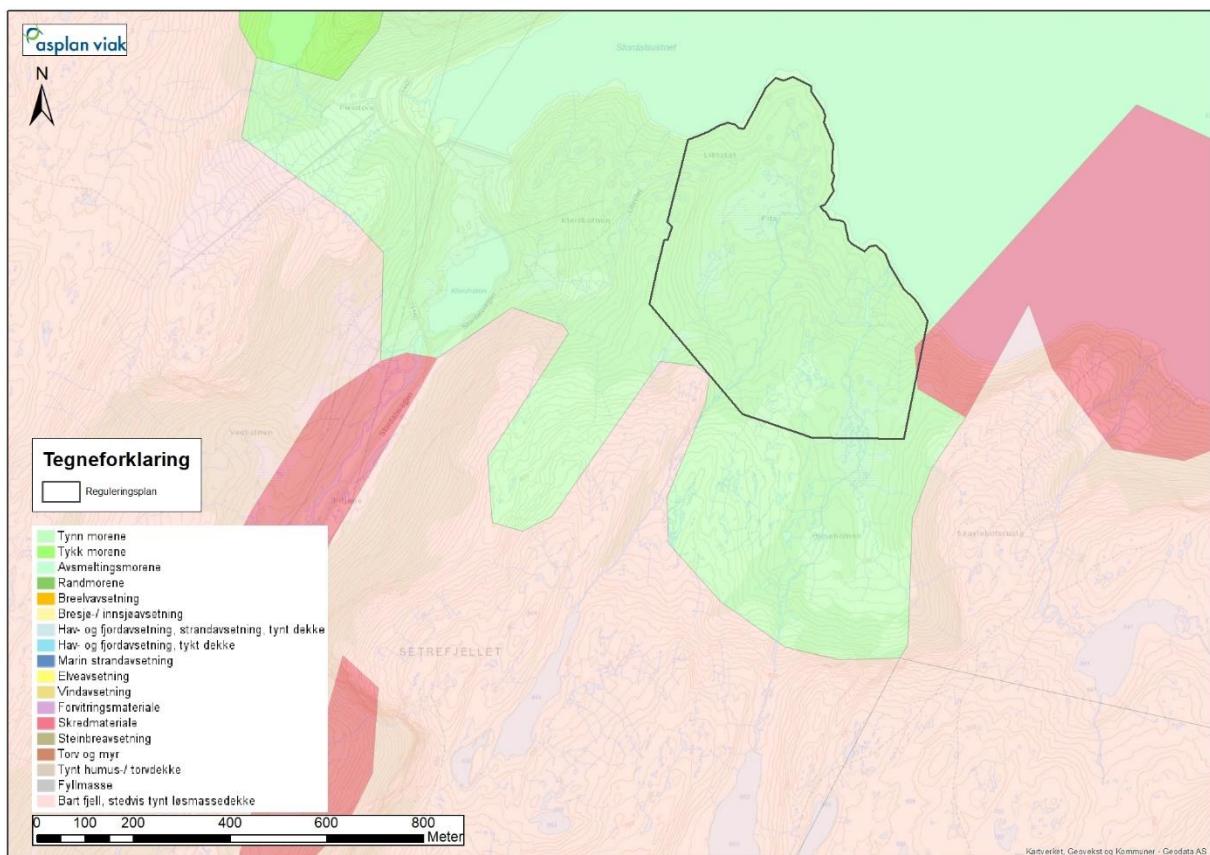
Figur 9: Lausmassedekket i hyttefeltet og i fjellsidene over hyttefeltet (www.geo.ngu.no).

Ifølgje kvartærgeologiske kart frå NGU består lausmassedekket i hyttefeltet av eit tynt dekke av morene. Dei bratte fjellsidene sør og aust for hyttefeltet er kartlagt som bart fjell med stadvis tynt lausmassedekke.

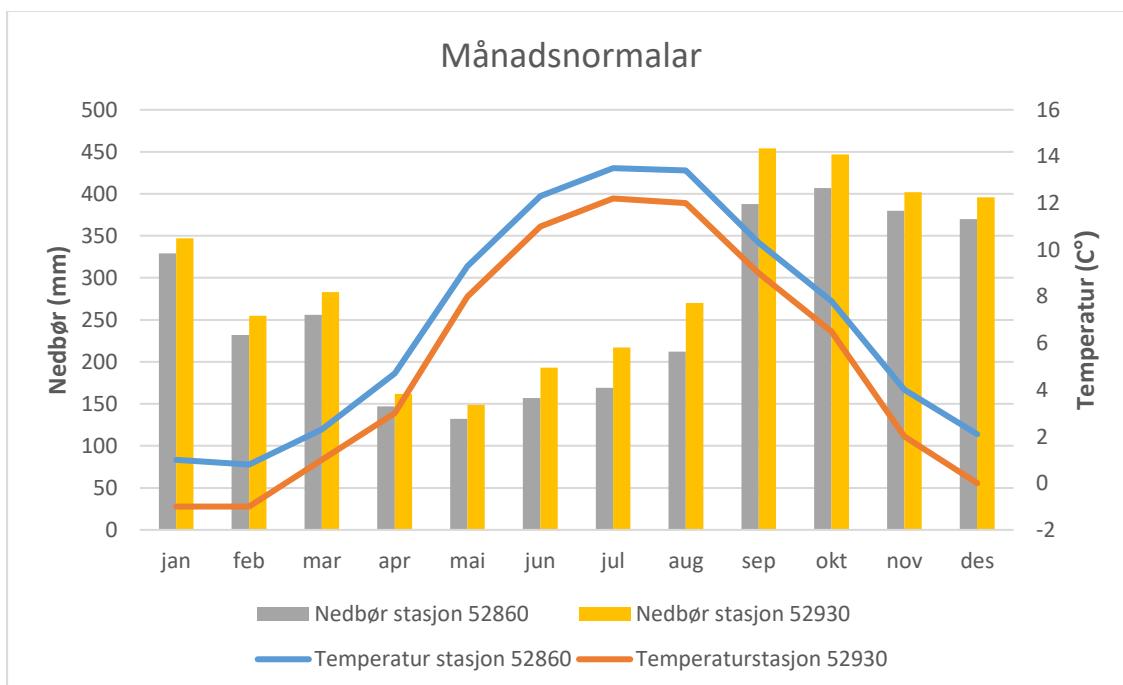
Figur 11: Månadleg middelnedbør og temperatur for siste normalperioden 1961-1990. Data er henta frå eklima.met.no.

Mesteparten av nedbøren kjem om hausten og tidleg vinter, noko som er vanleg for kyststrøka i Noreg. Middel årsnedbør for stasjon 52860 er 3179 mm og 52930 er 3575 mm. Dette er eit svært nedbørsrikt område. Normal års maksimum for snødjup, ifølgje senorge.no, er delt mellom 200-400 cm og 150-200 cm (Figur 12).

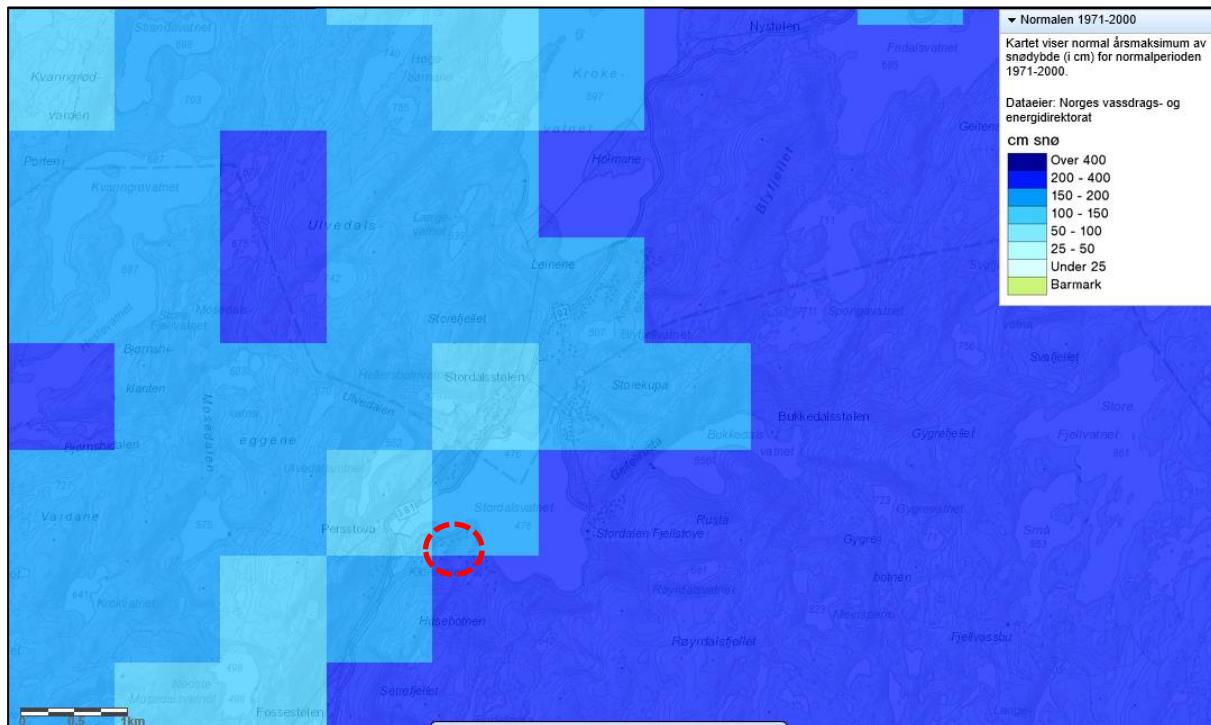
Figur 12: Figuren viser normal årsmaksimum av snødjup (i cm) for normalperioden 1971-2000. Figur er henta frå senorge.no. Ca. plassering av hyttefeltet er merka med raudstipla sirkel.

Erfaringsmessigt veit me at nedbøren om vinteren kjem som snø i høgda og regn i låglandet. Planområdet ligg på omtrent kote 500. Vi har også erfaring med at i høgdenivået 400-800 moh kjem ofte nedbøren vekselvis, på vinterstid, som snø og som regn på snø.

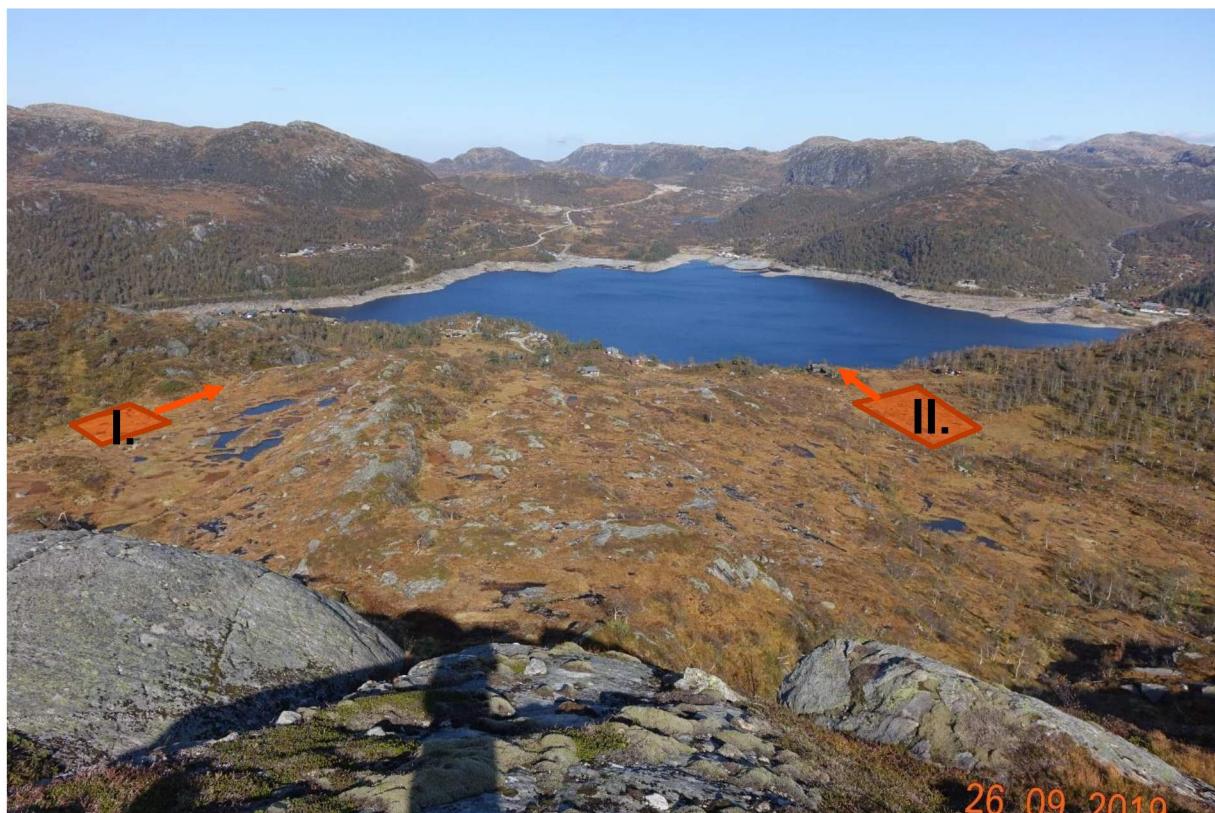
Figur 13: Moglege utløsningsområde for sørpeskred (merka raudt) med retning mot hyttefeltet.
Utløsningsområda er merka I. og II.

Observasjonar med omsyn på skredfare for hyttefeltet kan delast inn i to delar då det er to område som kan fungere som utløsningsområde for sørpeskred med potensiale for skredmassar inn i hyttefeltet, vist i Figur 13. Meir om vurderingar av fare for sørpeskred i avsnitt 3.5.

- Det blei ikkje observert teikn til skredskada skog, noko som tyder på at det ikkje går hyppige snøskred i området
- Vest for utløysingsområde I. (Figur 13) er det eit noko større samanhengande austvendt terrenghjørne med brattheit mellom 30-50° (gitt som aktsemddssone snøskred i Figur 24). Hovudretning for nedbørsførande vindretning er frå sørvest, noko som gjer at dette terrenghjørnet fungerer som eit leområde og kan samle større mengder med snø. Snøskred utløyst frå dette terrenget vil ikkje nå hyttefeltet, men kan demme opp vatn i myrområda på flata nedanfor. Ein sekundæreffekt av snøskred kan difor teoretisk sett vere sørpeskred med retning mot hyttefeltet. Meir om vurderinga av sørpeskred er gitt i avsnitt 3.5. Skråninga er skogkledd, men av fjellbjørk, noko som vil ha begrensna effekt på å redusere sannsynet for utløsing av snøskred.

Utløysing av sørpeskred er ein komplisert prosess då det er mange faktorar som spelar inn. Dei involverte komponentane er geomorfologi, grunntilhøve, eigenskapane og høgda til snødekket samt intensiteten og mengda til vasstilførselen (Hestnes, 1998). Sørpeskred blir generelt utløyst frå slake terrengområde der vatn kan demmast opp i snødekket som fylgje av snøens eigenskapar, og når snøen er fullstendig vassmetta kan snødemninga bli utløyst som eit sørpeskred (Faktaark NVE 2018). Sørpeskred kan også bli utløyst som fylgje av eller oppdemming av bekkar/elvar på grunn av utløyste snøskred inn i bekke/elv. Det er, som nemnt tidlegare, to område som utmerker seg som potensielle utløsyingsområde for sørpeskred. Sjå Figur 13. Scenarioet for utløysing av sørpeskred er:

- Utløsyingsområde I.: Snøskred utløyst frå brattare ($>30^\circ$) skråning vest for myrområde vil teoretisk sett kunne demme opp vatn i myrområdet på flata nedanfor, eller at vatn blir demma opp i snødekket som fylgje av snødekkets eigenskapar.
- Utløsyingsområde II.: Oppdemming av vatn i snødekket som fylgje av snødekkets eigenskapar.

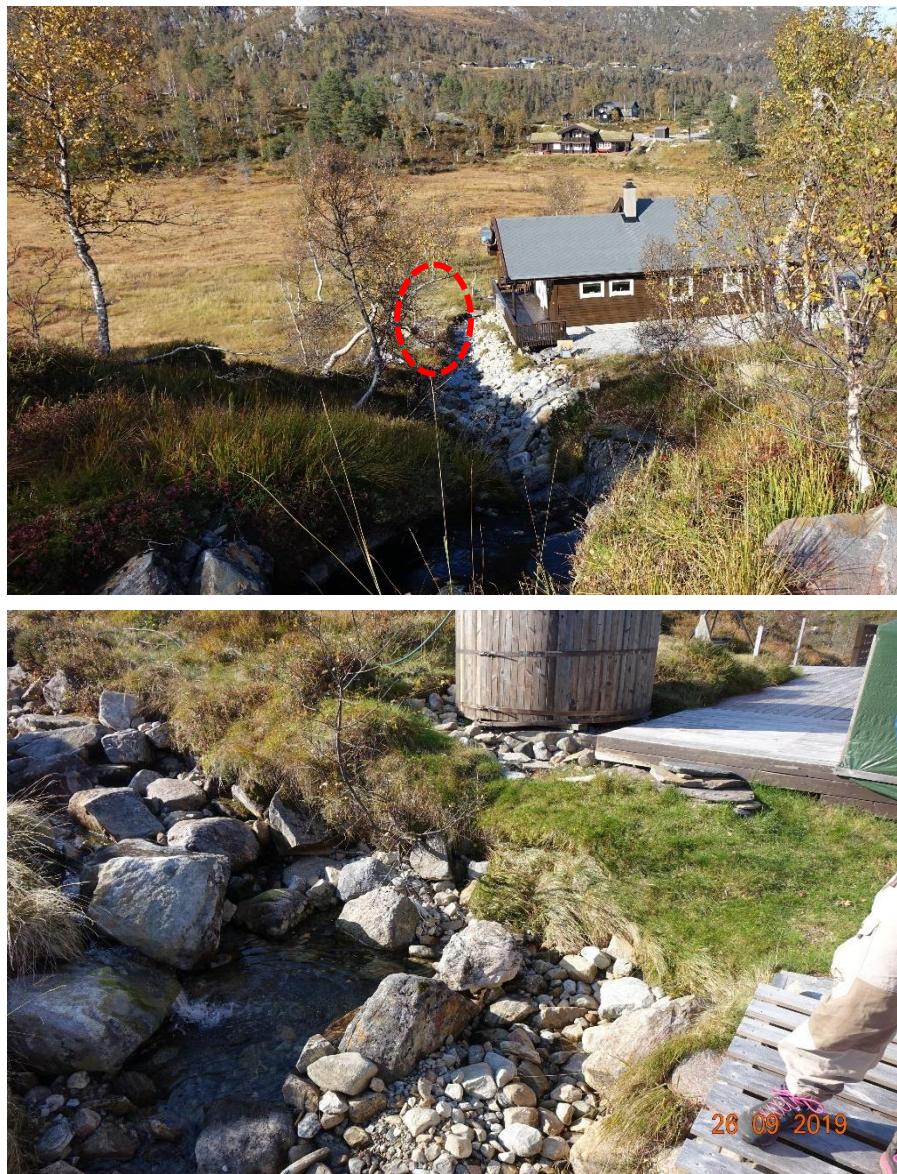
Figur 14:Bekk som renn vest for hytte nr. 33. Her er det tydeleg at massar har blitt avsett som fylgje av høgare vassføring og erosjon. Raud sirkel markerer massar observert avsett vest for bekkeløpet.

Det er teikn til at det har vore større vassmengder i bekkane som har erodert sidekantane til bekkene og massar har blitt avsett. Erosjonen og avsetning av lausmassar har funne stad i sjølve planområdet. Figur 14 viser lausmassar avsett ved Librotet nr. 33.

Aktsemddkartet frå NVE for lausmasseskred viser at det er potensiale for lausmasseskred inn i hyttefeltet. Sjå Figur 23. Ikkje-kanaliserte lausmasseskred blir generelt utløyst i terrenget >25°. Erosjon og lausmassetransport i dei etablerte bekkeløpa kan skje. Observasjonar frå synfaring (Figur 14; Figur 20) viser at dette er reelt og truleg har skjedd nyleg. Til dømes blei det observert ferske avsetningar av lausmassar ved hytte nr. 33.

Slike tiltak mot sørpeskred vil også også begrense konsekvensen av erosjon og massetransport frå bekkanne.

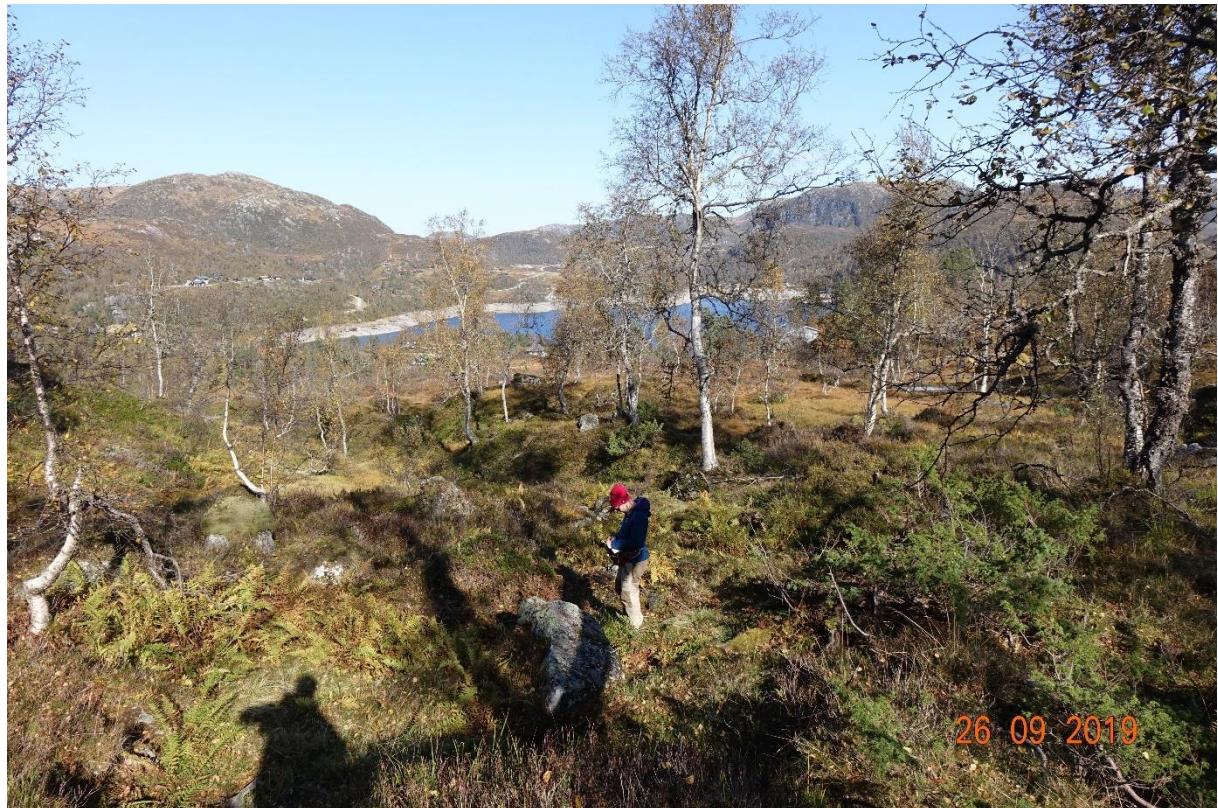
Figur 15: Markerer GPS punkt 1227, kor bekken delar seg i ein vestleg og ein austleg del.

Vi fylgde bekkeløpet som drenerer frå utløsningsområde I. og høgare opp. Ved GPS punkt 1227 delar bekkeløpet seg og i to (Figur 15), der vestleg grein ligg i et definert bekkeløp, medan austleg grein renn i eit meir ope terrenget. Begge greenene drenerer ned til same myrområde på flata kalla Fita (Figur 5). Bekkeløpet vidare opp frå GPS punkt 1227 er godt definerte med bratte sidekantar av fast fjell (Figur 16). Ved kote 590 flatar terrenget ut. Sidekanten i vest er bratt ($>30^\circ$), medan aust for bekkeløpet er det myrområde. Det er frå dette myrområde vi har definert eit potensielt utløsningsområde I. for sørpeskred.

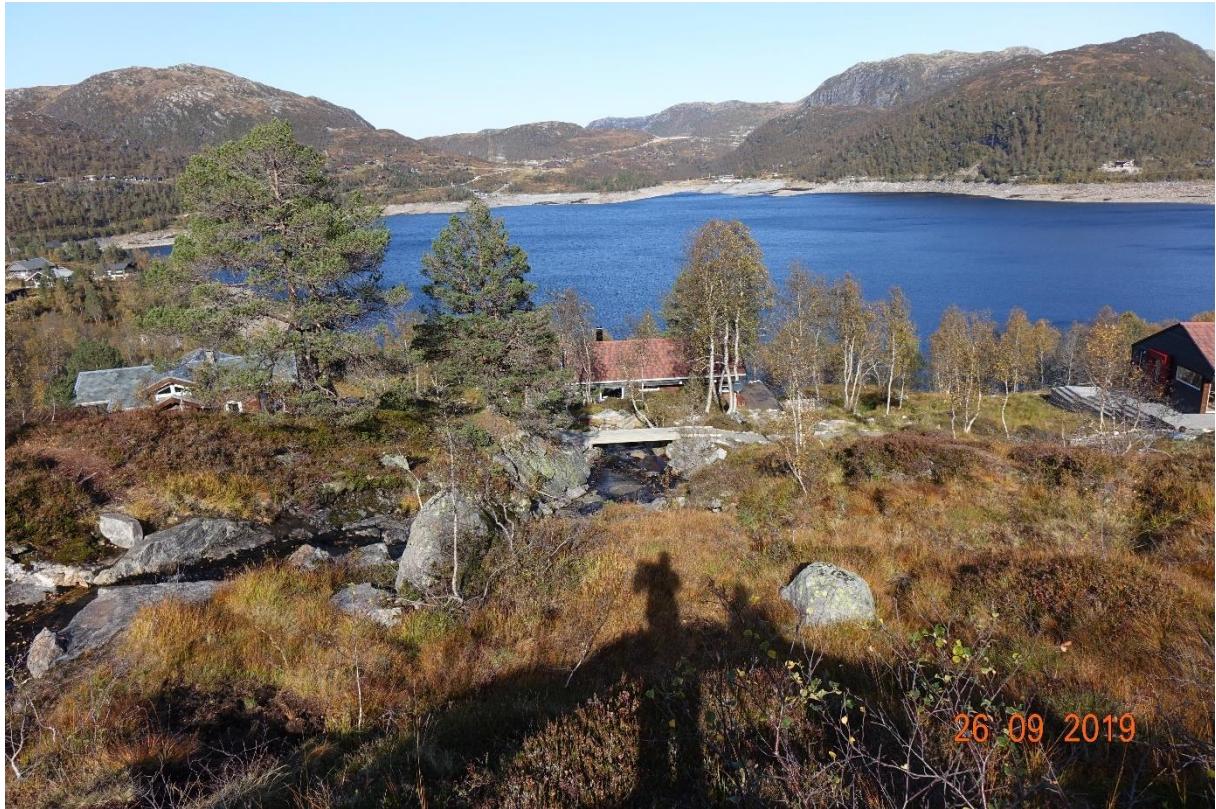
Figur 19: Bekkeløp frå utløysningsområde II.

Utløysningområde II. er eit myrområde aust i planområdet med drenering ned eit definert bekkeløp. Bekken renn for det meste på fast fjell (Figur 19). Ca. ved kote 510 endrar bekken retning 90° mot vest (Figur 20). Ut i frå massane som har blitt lagt opp langs med sidekanten til bekken i aust har det truleg vore problem med at erosjon og massetransport i bekken.

- Bekkeløpet aust i hyttefeltet har eit brattare løp. Bekken renn på fast fjell, og eventuelle lausmassar frå høgare opp i løpet kan bli ført ned mot hyttefeltet. Eit kritisk punkt for bekken og eventuelle lausmassar vil vere der bekken tar ein brå sving mot vest.

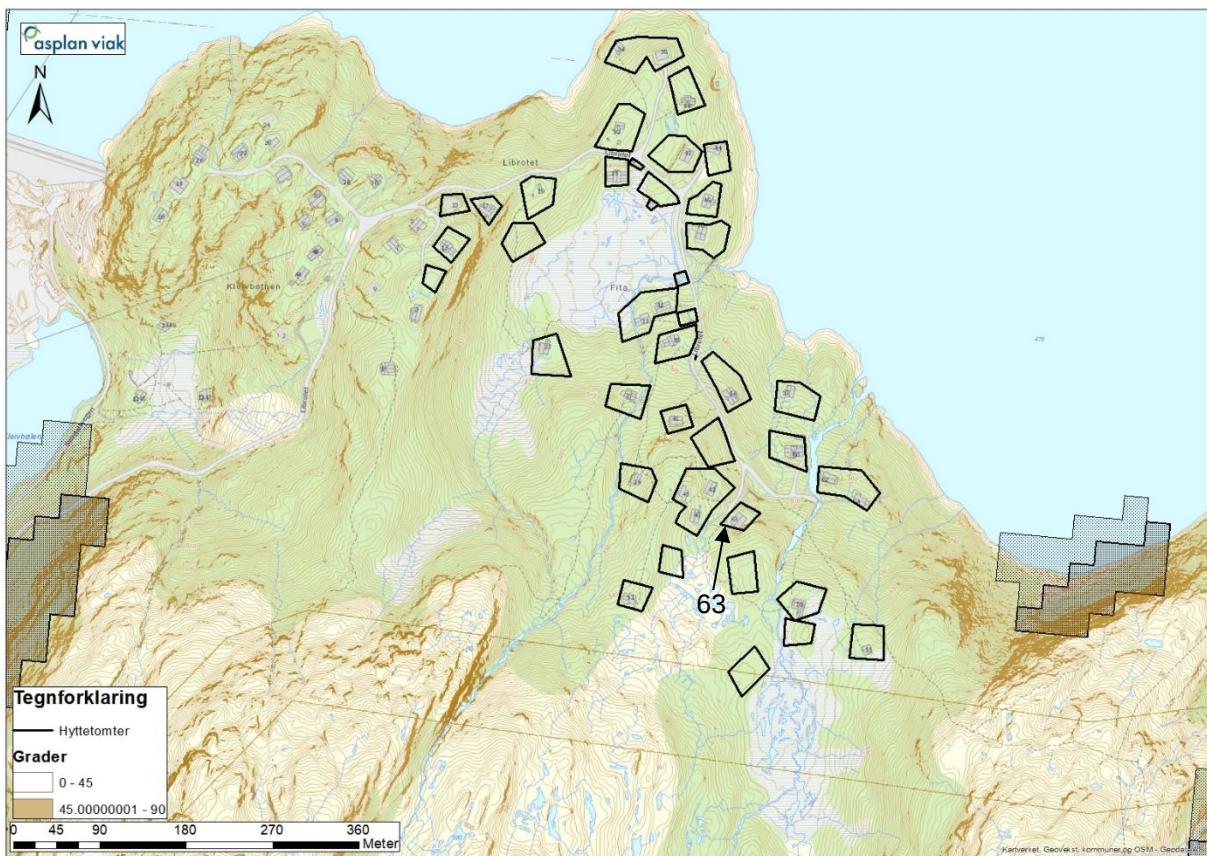
Figur 21: Brune område er bratte nok ($>45^\circ$) til å fungera som moglege utløsningsområde for steinsprang.

Steinsprang blir generelt utløyst i terrenget som er brattare enn 45° . Aktsemddskartet frå NVE viser at det ikkje er potensiale for steinsprang inn i planområdet, men ifølgje terrengradienten er det mindre skrentar i hyttefeltet som har potensiale for utløsing av steinsprang. Sjå Figur 21.

- Det er ingen større terrengrformasjonar med helling $>45^\circ$ i eller rett utanfor hyttetomtene og planområdet. Terrengrformasjonane bratte nok ($>45^\circ$) for teoretisk utløsing av steinsprang har låge relief (maks 15 høgdemeter) og vil ikkje gje utfall med lengre utløpslengde.
- Hyttetomtene ligg ikkje i direkte tilknyting til skrentar $>45^\circ$, bort sett frå hytte nr 63. Skrenten ved denne hytta har eit relief på maks ca. 3 m, og det vert vurdert at eventuelle utfall vil ha kort utløpslengde, stoppe rett under utfallsområde og ikkje råke hyttetomta med øydeleggande kraft.

Det vert vurdert at årleg nominelt sannsyn for steinsprang med øydeleggande kraft mot hyttetomtene er lågare enn 1/1000.

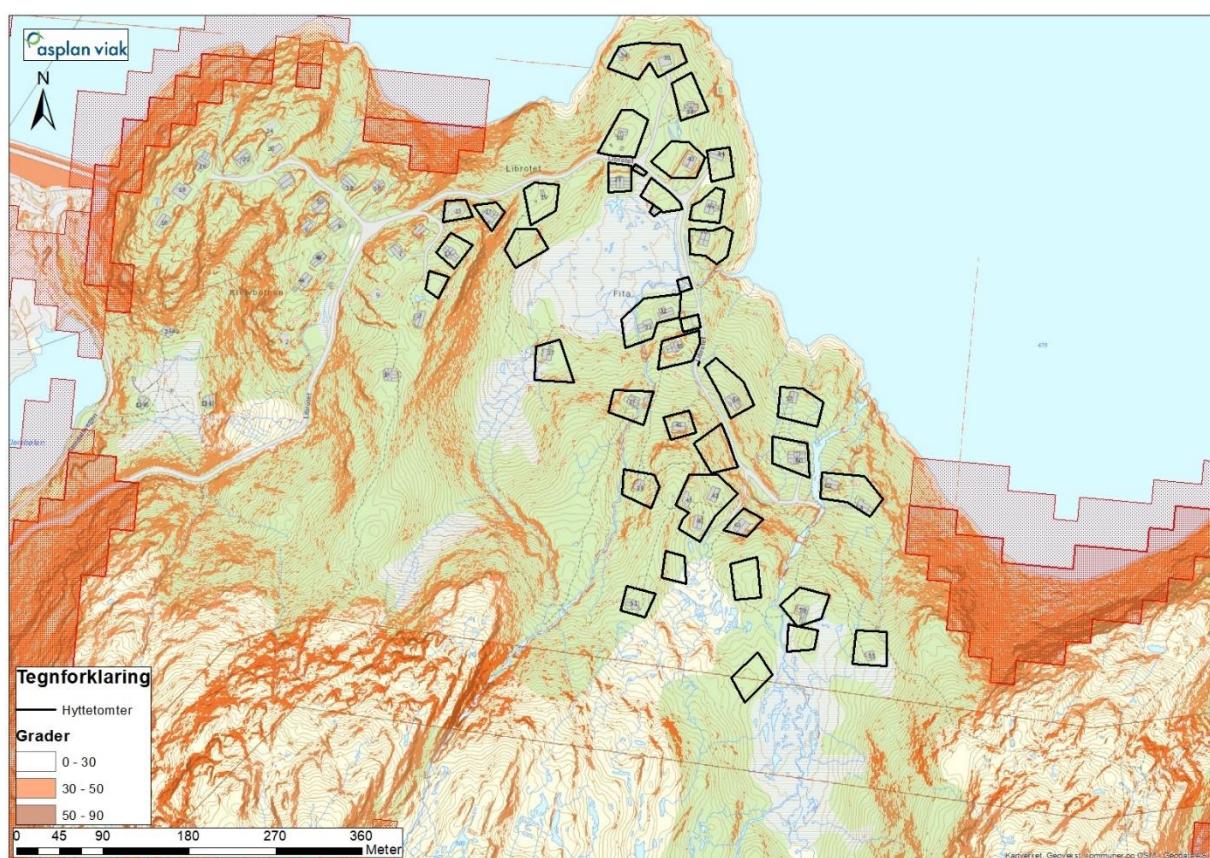
Figur 22: Terrenghellingskart som viser ulike fagar for ulike terrenngradienatar i planområdet og i fjellsidene i tilknyting til planområdet.

NVE sitt aktsemndskart for snøskred viser at hyttetomtene ligg utanfor aktsemndsområde for snøskred (Figur 22). Potensielt er alt terrenget brattare enn 30° mogleg utløsningsområde for snøskred. I svært bratt terrenget, terrenget brattare enn 50° , vil snø som oftast skli ut i mindre delar under eller like etter snøfall, og større akkumulasjon av snømengder forventast ikkje. I terrenget mellom $30-50^\circ$ bratt vil det kunne bli akkumulasjon av større mengder med snø og flakskred kan bli utløyst. Figur 22 framstiller dei ulike terrenghellingane med ulike fargar.

- Det er ingen større terrenghellingar med helling brattare enn $30-50^\circ$ i eller rett utanfor hyttefeltet; det er få høgdemeter som er samanhengande bratte nok til utløsing av snøskred, noko som begrensar moglegheita for større snøskred.
- Skog: Mykje av terrenget mellom 30° og 50° bratt er vegetert med bjørkeskog (Figur 7). Skog reduserer sannsynet for utløsing av snøskred av fleire årsaker:

Vi kan ikkje utelukke mindre utglidinger av snø i terrenget brattare enn 30°, men vurderer at det ikkje vil vere snøskred som kan nå hyttetomter med øydeleggande kraft og med større sannsyn enn 1/1000 per år.

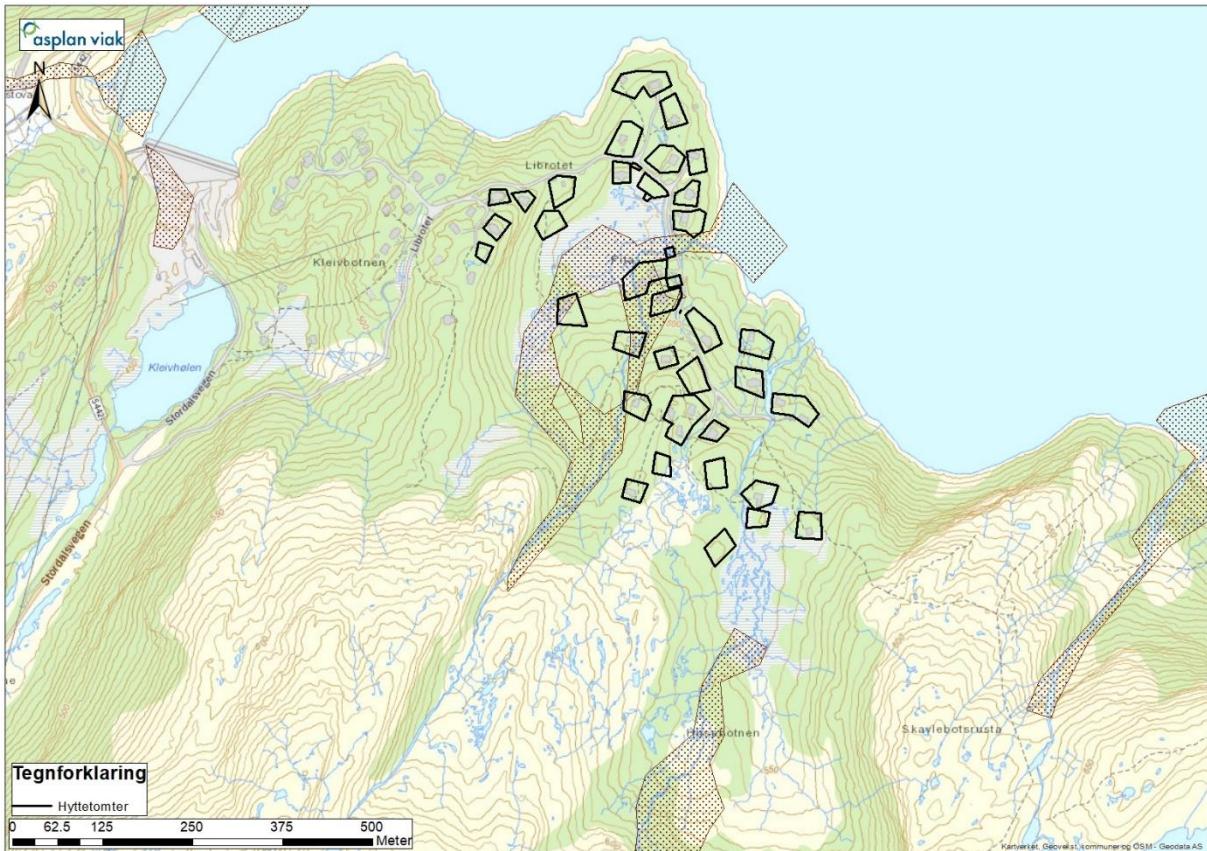
Figur 23: Aktsemndskart frå NVE på jord- og flaumskred.

- Aktsemddsområde gitt i Figur 23 blir utløyst sør for hyttefeltet i det austlege bekkeløpet. Terrenget over ca. kote 520 består av fast fjell og grovere materiale som større blokker, men også noko finare materiale. Terrenget vidare ned mot, og inn i, hyttefeltet har større område med slake terrenghelling (<10°), mykje av det er myrområde. Eventuelle utløyste lausmassar som blir erodert med av vassmengder vil bli avsett i desse flate terrenghjørnet og ikkje få lange utløp.

Basert på punkta gitt over blir det vurdert at årleg nominell sannsyn for lausmasseskred med øydeleggande kraft inn i hyttetomtene er lågare enn 1/1000, men farens for erosjon og lausmassetransport i samband med auka vassmengder og i dei etablerte bekkeløp kan ikkje utelukkast.

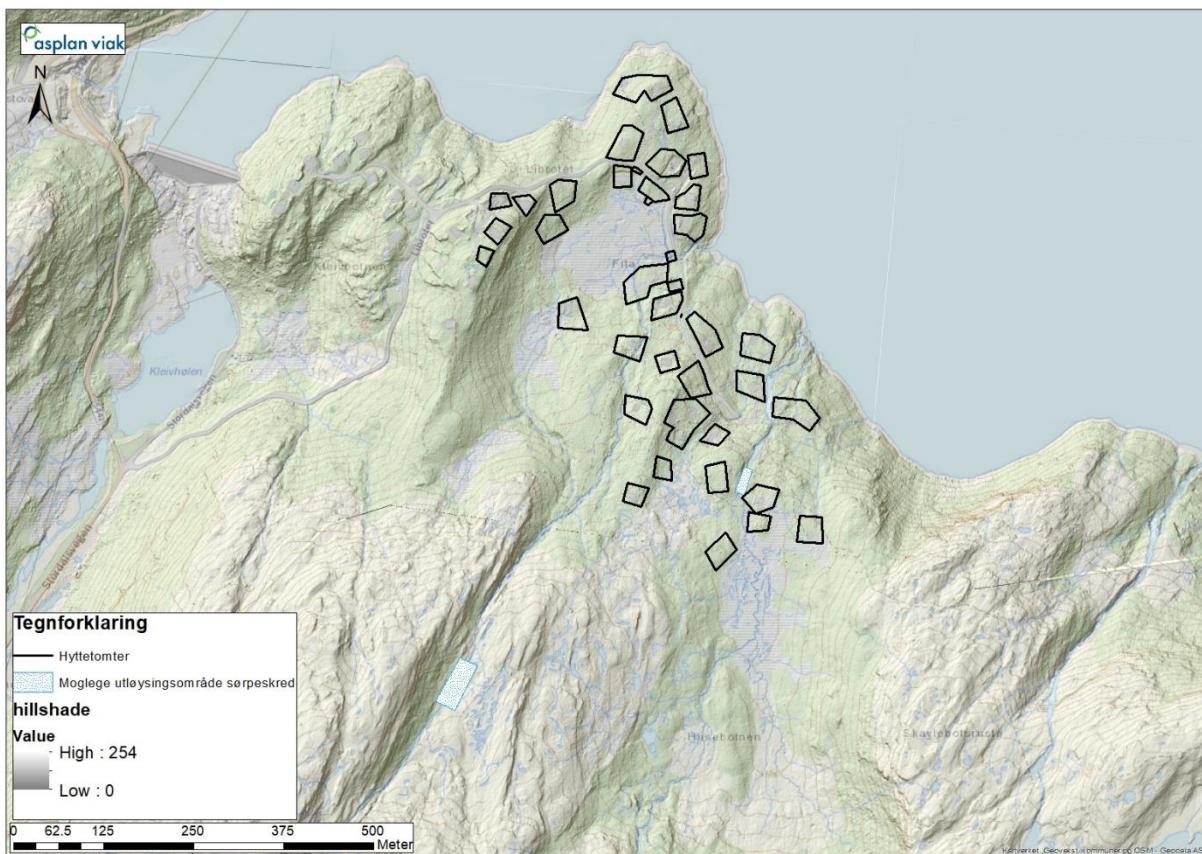
Figur 24: Moglege utløysingsområde for sørpeskred.

Område simulert som utløysningsområde er gitt i Figur 24.

Vi vurderer at årleg nominelt sannsyn for sørpeskred er lågare enn 1/100. Simuleringane utført er med tanke på moglege sørpeskred med større årleg nominelt sannsyn enn 1/1000 (men lågare enn 1/100).

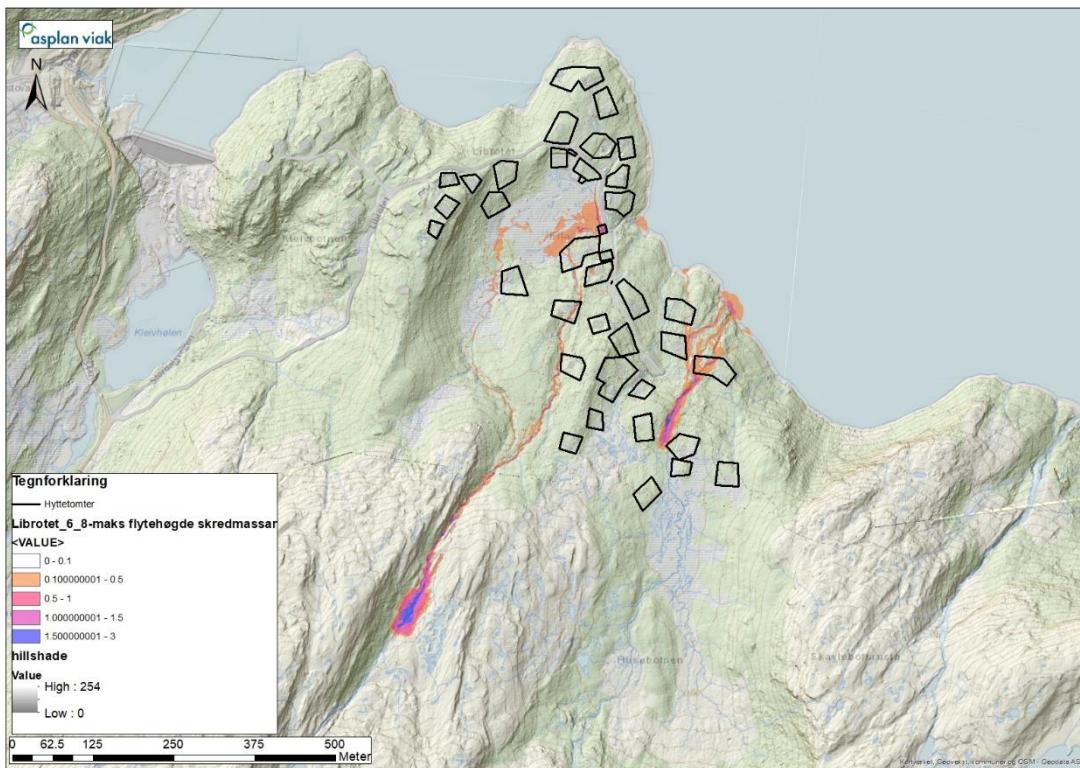
Figur 25: Simulering som viser flytehøgde av skredmasser. Her simulert med 1 m brothøgde.

I Figur 25 er det gitt simuleringresultat. Simuleringane viser at skredmassane har utbreiing inn i hyttefeltet, og forbi, mykje av massane fylgjer etablerte bekkeløp, medan i flate terrenghformasjonar blir skredmassar avsett. For utløysingsområde I. er det bekkeløpet som går rett fram som i hovudsak blir fylgd. For utløysingsområde II. fylgjer skredmassane det etablerte bekkeløpet, men i 90° svingen går ein del av skredmassane rett fram, mot hytte nr 62.

Strøymingsretninga og utbreiinga av skredmassane er nokså lik for alle køyringane, men vi ser at jo høgare vi set friksjonsparameter ξ , desto meir av massane når ned til planområdet og forbi, og det blir større krefter i skredmassane. Friksjonsparameter ξ er med på å bestemme dei interne friksjonskretene i skredmassane. Jo høgare ξ , desto meir vatn i massane. Det vil vere ei viss medriving av skredmassar nedover skredbana til eit sørpeskred, og dette må takast med i ei eventuell berekning av krefter.

Terrenghformasjonar og store nedbørsmengder, både i form av snø og regn vinterstid, gjer at vi vurderer faren for sørpeskred til å vere større enn årleg nominelt sannsyn 1/1000.

- For bekken i vest (løysneområde 1) vil truleg tiltak i bekken ikkje ha påverknad nedstraums då ein kan sjå på modellen at skredmassar følgjer elveløpet.
- For bekken i aust (løysneområde 2) ser ein i modellen at skredmassane spreier seg i nedre del. Her vil ei auka kanalisering kunne ha negativ effekt mot 3. part. Eit eventuelt sikringstiltak for hyttetomta der skredmassane breier seg ut må sjåast i samanheng med kombinert tiltak for hyttetomtene nedstraums.

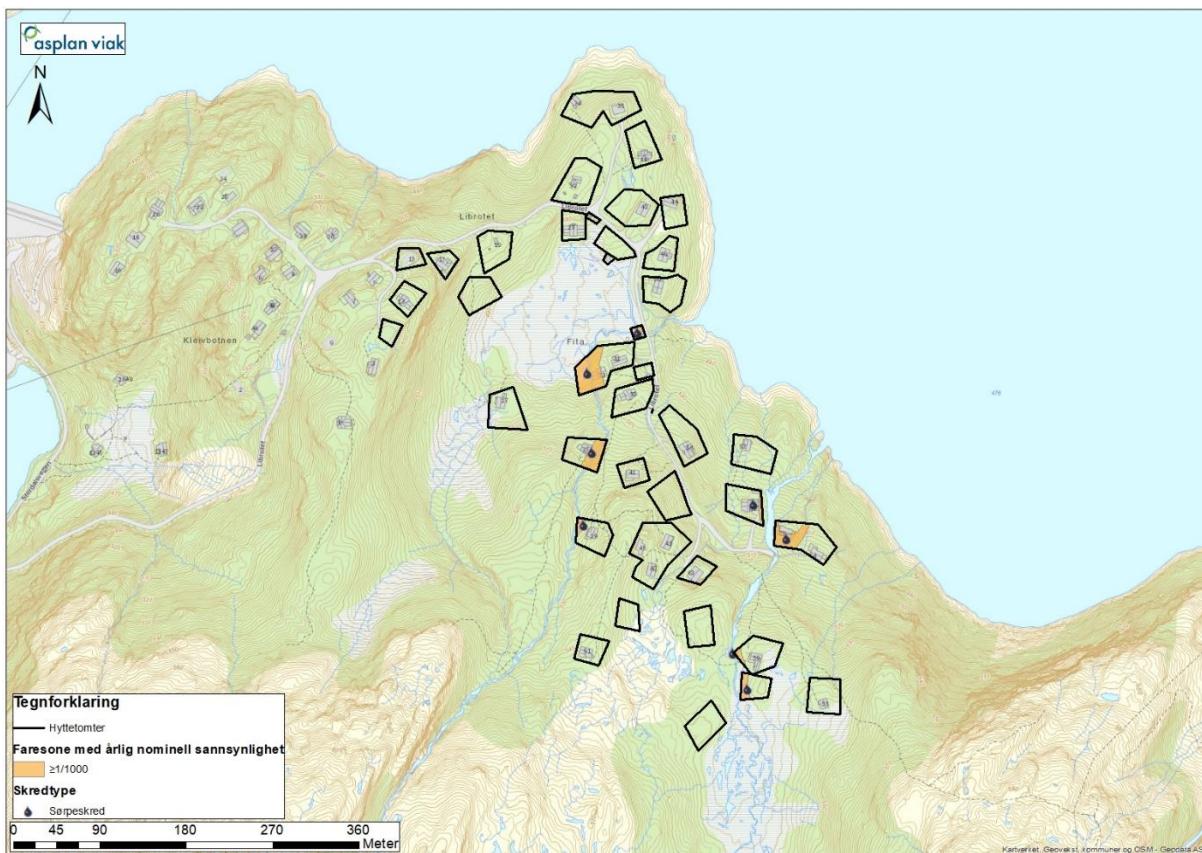
Figur 26: Faresone sørpeskred med årleg nominelt sannsyn større enn 1/1000.

Sidan hyttetomtene er bestemt og resten av arealet i reguleringsplanen har føremål friluftsføremål der det ikkje er krav til skredfare teiknar vi faresoner med omsyn til hyttetomtene. For enkelte av hyttetomtene blir det vurdert at det er faresoner for skred med årleg sannsyn større enn 1/1000 per år. Sjå Figur 26. Sørpeskred er dimensjonerende skredtype. Det er også fare for erosjon og massetransport i dei etablerte bekkeløpa i periodar med høg vassføring. Dette gjeld særleg hytte nummer 33 og 62. Alle hyttetomter og tilhøyrande utandørs areal ligg utanfor faresoner for skred med årleg sannsyn 1/1000 per år. For resten av reguleringsplanområdet som ikkje omfattar hyttetomtene må aktsemdssoner for jord- og flaumskred og snøskred leggast inn i reguleringsplankartet.

Det er fleire hyttetomter som delvis ligg innanfor faresone for skred med årleg sannsyn 1/1000 per år. Det er sørpeskred som er dimensjonerande skredtype. Ingen av tomtene tiltenkt framtidig fritidsbustad ligg innanfor faresoner skred i bratt terreng.

- Etablering av større og meir veldefinerte løp og plastring av sidekantar vil kunne lede sørpeskred til å halde seg meir i bekkeløpa.
- Hytter som er for nær løpa vil kunne få forsterka grunnmur/sidevegger for å kunne tåle sørpeskred.

Eventuelle tiltak plasserast nær elveløpa i nærleiken til tomtene for å unngå overhopping inn på tomtene. Vi vurderer at eit 20 meters belte på sidene av elvene skal vera tilstrekkeleg plass for eventuelle tiltak. Det er ikkje anbefalt å legge sikringstiltaka i elveløpet, men heller like ved for å ta opp ekstremhendingar, utan å berøre normalsituasjonen i elvene. Ved eventuell sikring er det viktig at heile elveløpet blir vurdert i samanheng, for å unngå at 3. part ikkje får auka skredfare mot si tomt som følgje at tiltak oppstraums. Dette kan skje ved ein auke av kanalisering i bekkeløpet og at meir av eventuelle skredmassar tek ein anna veg enn før eit tiltak.

Tiltak må plasserast, dimensjonerast og prosjekterast nærmare av sakkunnige.
