Fra: Marius Flemmen Knudsen
Sendt: torsdag 19. oktober 2017 12.10
Til: 'jon.knudsen@staren.no'
Kopi: Marianne Aadland Sandvik
Emne: Avrenning til Mjåtveitelva

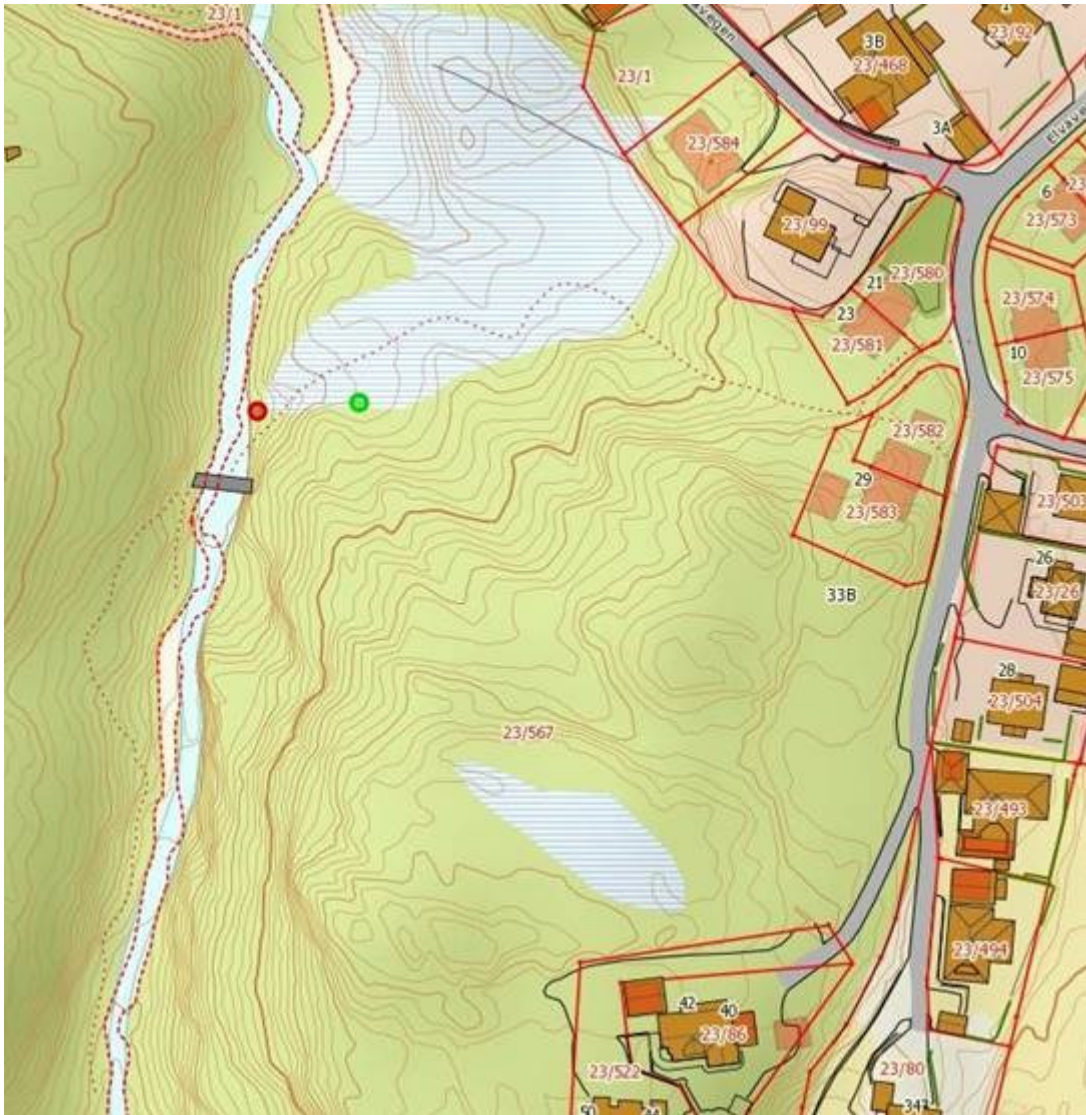
Som nevnt i eposten ble Meland kommune kontaktet om mulig avrenning av steinstøv til Mjåtveitelva. Kommunen har i dag befart området og fulgt bekken/siget som var avbildet. Denne starter ved foten av vollen/fyllingen i utbyggingsområdet (blå prikk), vannet var i dag klart og det er lite spor av finstoff som har blitt transportert med vannet ut i elva. Punktet der bekken/siget kommer ut i elva er merket med rød prikk i kartet.

Vollen som dere har anlagt skal jo holde tilbake vann og senke vannets hastighet slik at dette sedimenteres. Videre skulle vannprøvene som dere tar sikre at vannkvaliteten i Mjåtveitelva ikke blir dårligere under anleggsarbeidet. Det er viktig at dette følges opp slik at man kan unngå unødig avrenning til vassdraget. Det er viktig at dere kontrollerer at de tiltakene dere har gjennomført fungerer optimalt og tilpasser de dersom det er behov for dette. Det er samtidig viktig at dere dokumenterer at vannkvaliteten ikke blir forringet under arbeidet og at tiltakene som er gjort fungerer.

Kommunen ber om tilbakemelding på hvordan avrenningstiltakene fungerer.
