# SKJELANGER SØF, MELAND

*Risikovurdering og tiltaksplan*

*PROSJEKTNR. 710129*

Skjelanger SØF, Meland. Risikovurdering og tiltaksplan

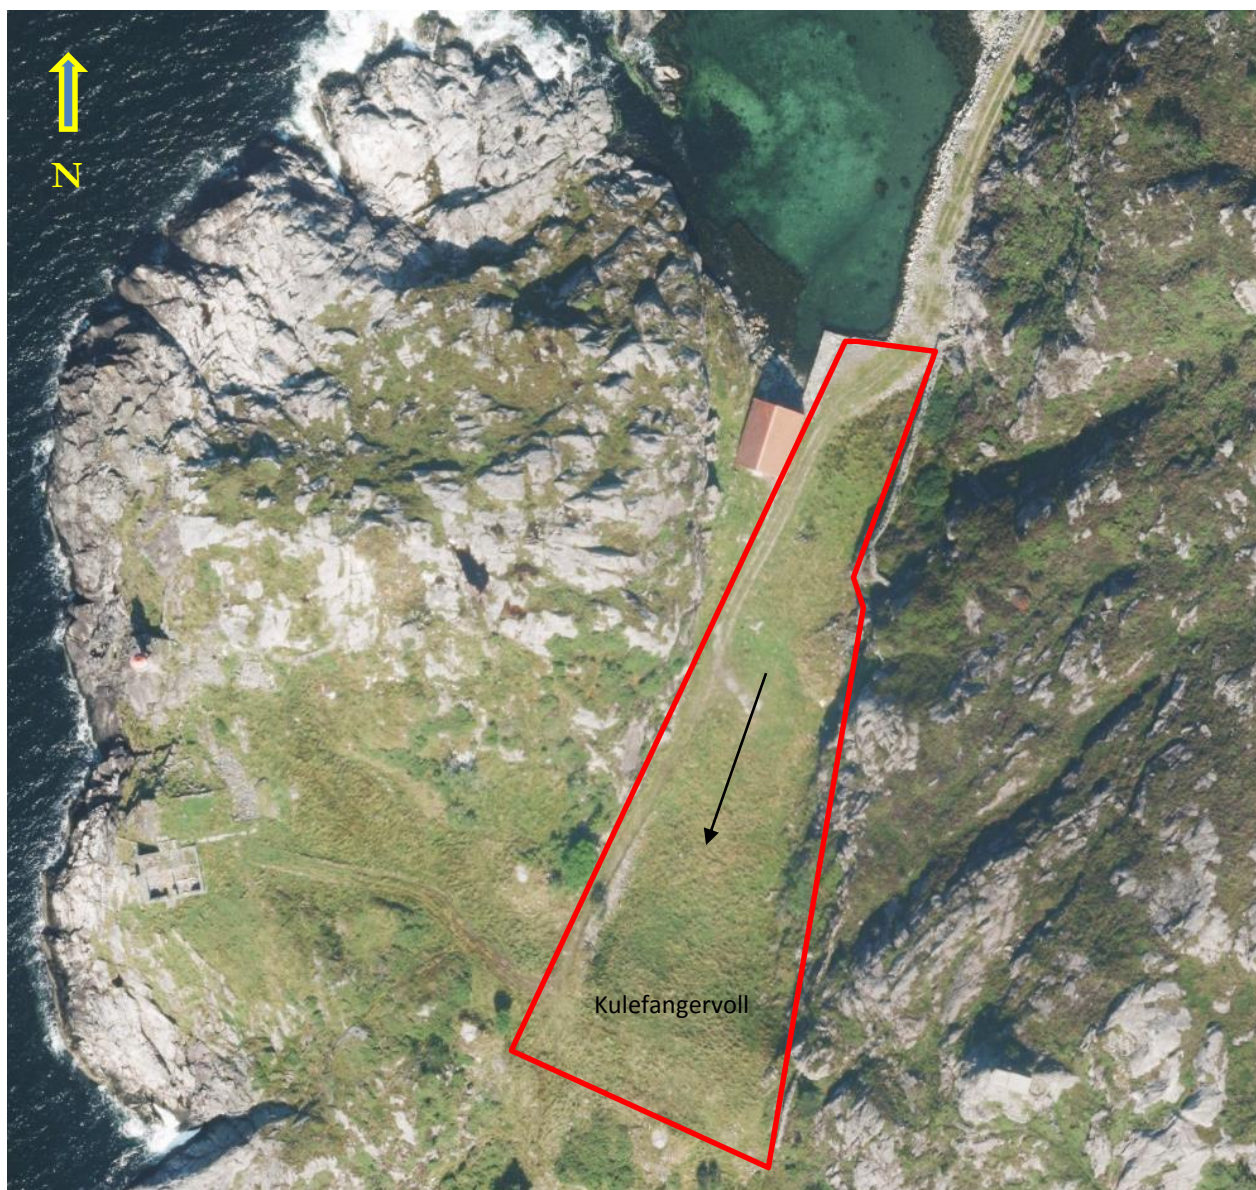
Figur 4. Flyfoto over bane 2 (område C) der antatt utstrekning av banen er vist med rød, heltrukken linje. Skyte-  
retningen er markert med svart pil. Kartkilde: geocash, geodata.

Bane 2 ligger i tilknytning til Søre Havn, på mark som i dag er brukt som beiteland /1/. På banen har det blitt skutt med håndvåpen på avstander fra 30-50 m mot fritt oppsatte mål ved foten av den slake skråningen i sør, som har fungert som kulefanger (figur 4). Det skal ha blitt funnet større mengder prosjektiler (9 mm og 7,62 mm) på området. I følge rapporten som ble utarbeidet i forbindelse med tilstandsregistreringen /1/, er det ingen spor etter standplass. Dette kan tyde på at skyteavstanden har variert ved endring av standplassområdet. Funn av hylser på ulike deler av baneområdet underbygger dette.

Terrenget i område C (bane 2) faller mot sjøen i nord. Det ligger en myr mellom standplass (i nord) og kulefangervollen (i sør) og avrenning skjer via myren til en bekk/myrsig som munner ut i bukten nord for banen (figur 8 og 10).

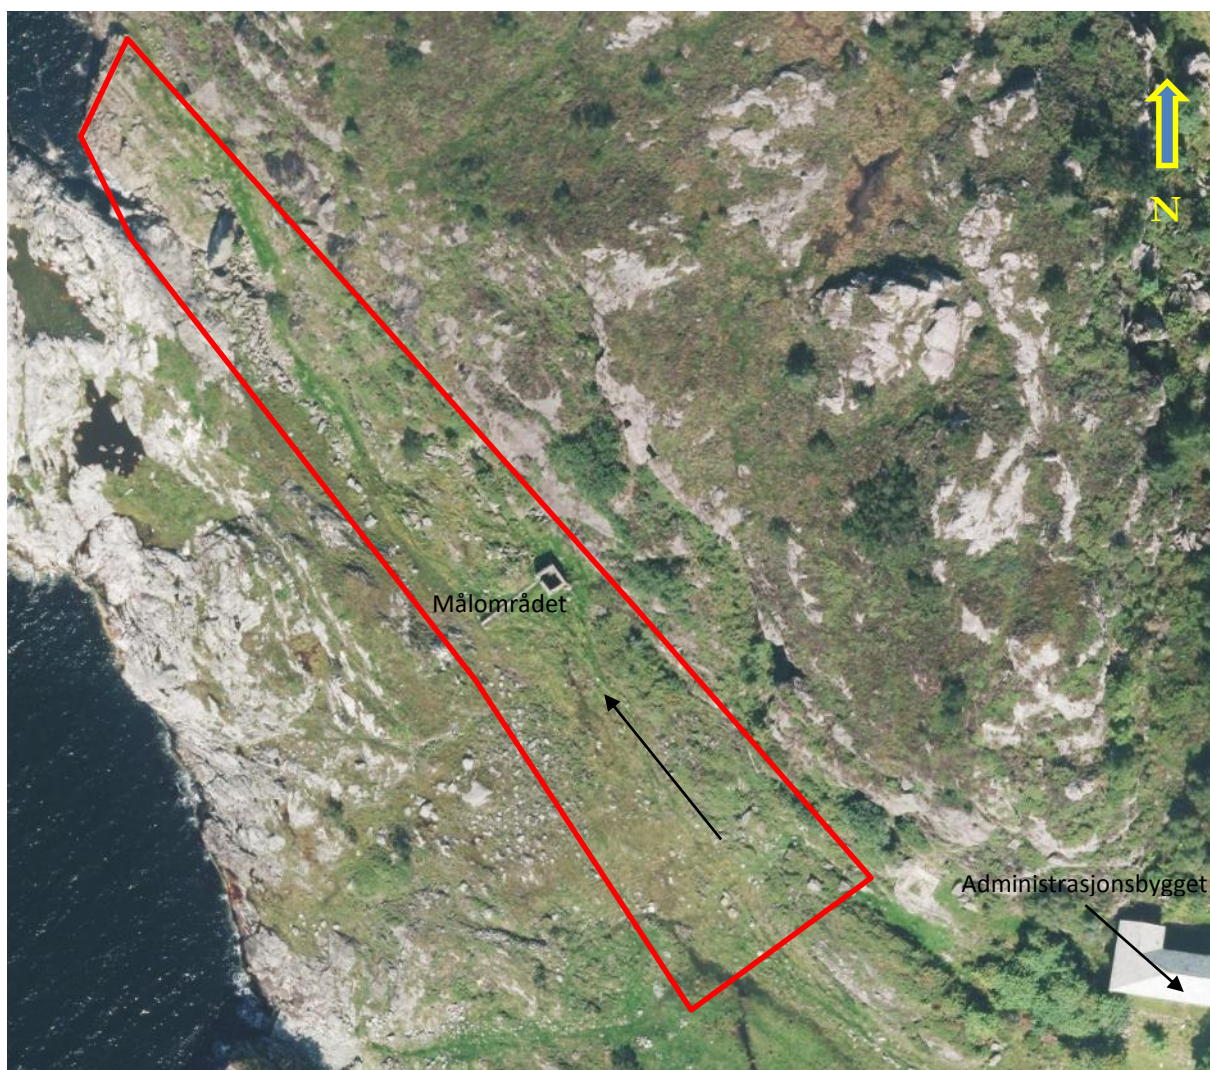
Figur 5. Flyfoto over bane 3 (område D) der antatt utstrekning av banen er vist med rød, heltrukket linje. Skytetretningen er markert med svart pil. Kartkilde: geocash, geodata.

Bane 3 ligger ca. 60 m nordvest for administrasjonsbygget (figur 5). Banen ble anlagt under 2. verdenskrig av den tyske okkupasjonsmakten /1/. Bane-området er myrlendt og det renner en liten bekk gjennom området. Det er stort sett åpent lende mot sjøen, med unntak av noen mindre knauser og store steiner i nord. Skyting har vært i nordvestlig retning. Det har ikke vært opparbeidet noen fangvoll bak målarrangementet, hvilket har medført knusing av prosjektiler i terrenget bak /1/. Målarrangementet bestod av en lav opparbeidet voll i forkant av skivearrangementet som er fjernet, en lav forblendingsmur av stein og sement, samt et murt maskinhus øst for blenderingen /1/. I jordmassene bak målarrangementet har det blitt funnet store konsentrasjoner av gamle, knuste og kraftig korroderte prosjektiler. Det har også blitt funnet type ammunisjon som tyder på at banen har vært i bruk til øvelser også den senere tid. Det skal under befaring i forbindelse med utarbeidelse av rapporten for sanering av området ha blitt funnet tomhylser på ulike deler og ulike hold av banen. Funnområdet for tomhylser var i området mellom 100 m og 50 m avstand fra målområdet.

Terrenget i område D (bane 3) heller mot nordvest, og avrenningen fra banen skjer via en liten bekk/myrsig som renner gjennom banen og munner ut i sjøen nord for banen (figur 8 og 10).

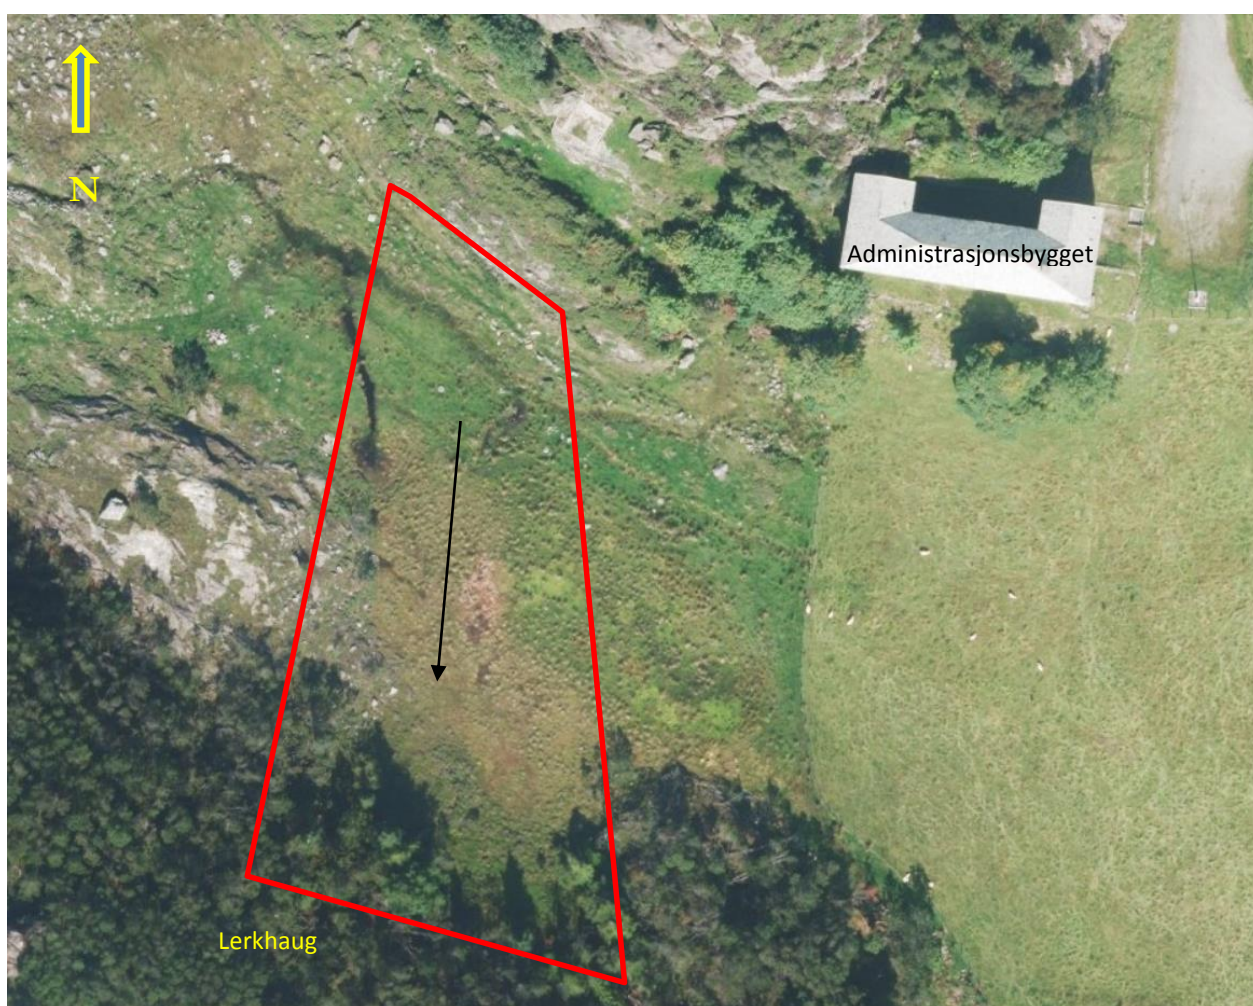
Figur 6. Flyfoto over pistolbanen (område E) der antatt utstrekning av banen er vist med rød, heltrukket linje. Skyteretningen er markert med svart pil. Kartkilde: geocash, geodata.

Pistolbanen ligger i myrområdet sørøst for bane 3 og like sørvest for administrasjonsbygget (figur 6). Det skal under befaring i forbindelse med utarbeidelse av rapporten for sanering av området ha blitt funnet pistolprosjektiler langs myrens vestre randsone. Pistolbanen har ingen opparbeidede arrangement /1/. Målområdet har vært en skogbevakst høyde sør på banen (Lerkhaug). Skyteavstanden skal ha vært 30-50 m, men det har trolig også blitt skutt på kortere hold /1/.

Terrenget i område E (pistolbanen) heller svakt mot nordvest (figur 8). Avrenningen fra banen skjer via to myrsig nord og nordvest for banen (figur 8 og 10). Drenering er mot sjøen i vest.

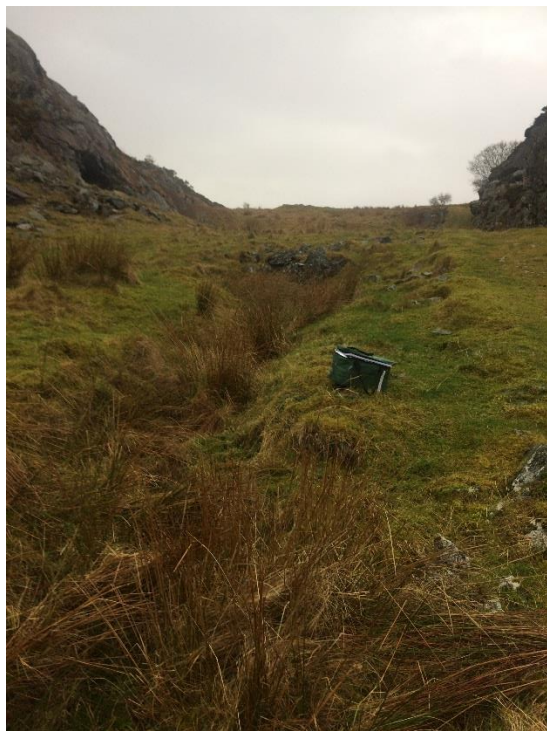
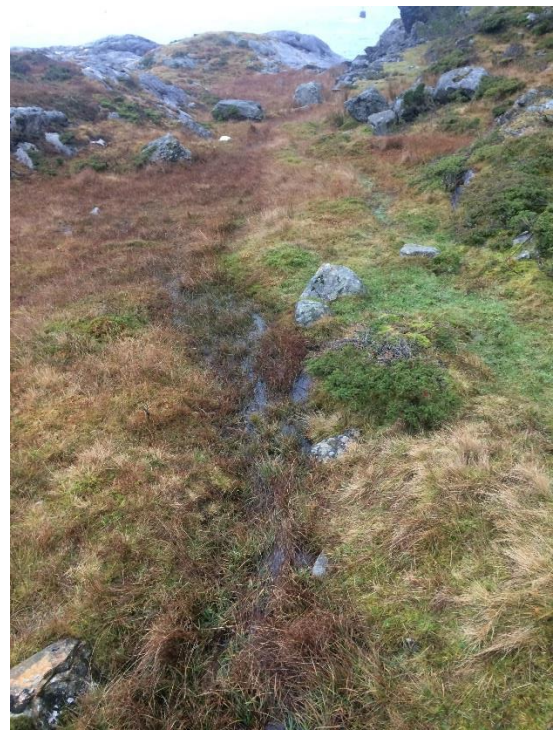
*Figur 8. Bildet øverst til venstre viser bekken/myrsiget som renner ut fra bane 2 (VP3) (bildet er tatt mot sør). Bildet øverst til høyre viser bekken/myrsiget som renner gjennom bane 3 (VP4) (bildet er tatt mot nordvest). Bildet nederst til venstre viser pistolbanen og myrsiget som ligger vest for banen (VP5) (bildet er tatt mot sørøst).*

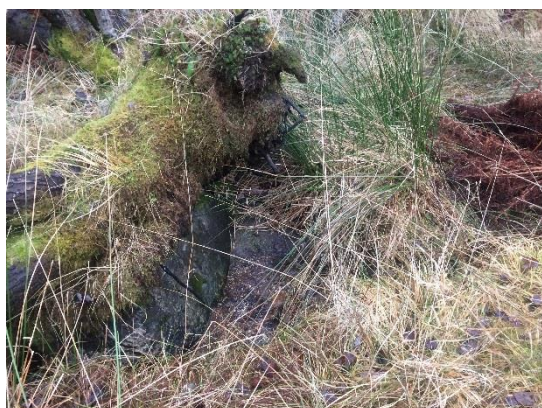
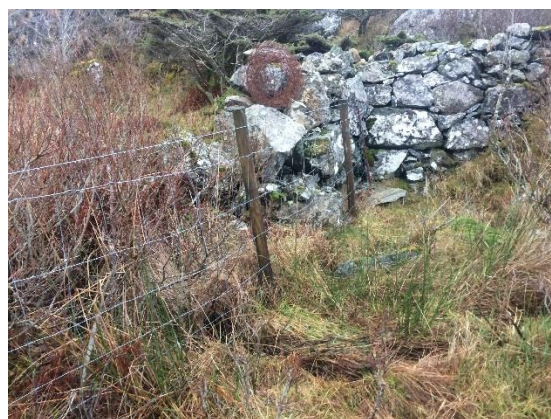
Figur 9. Bildet til venstre viser bekken rett ved avfallsfyllingen (VP1), mens bildet til høyre viser bekken ved VP2.

Den gamle avfallsfyllingen er lokalisert øverst i en liten dal der terrenget heller mot nordvest (figur 9). Avrenning fra dalen samles i en liten bekk som munner ut i en bukt i sjøen i vest.

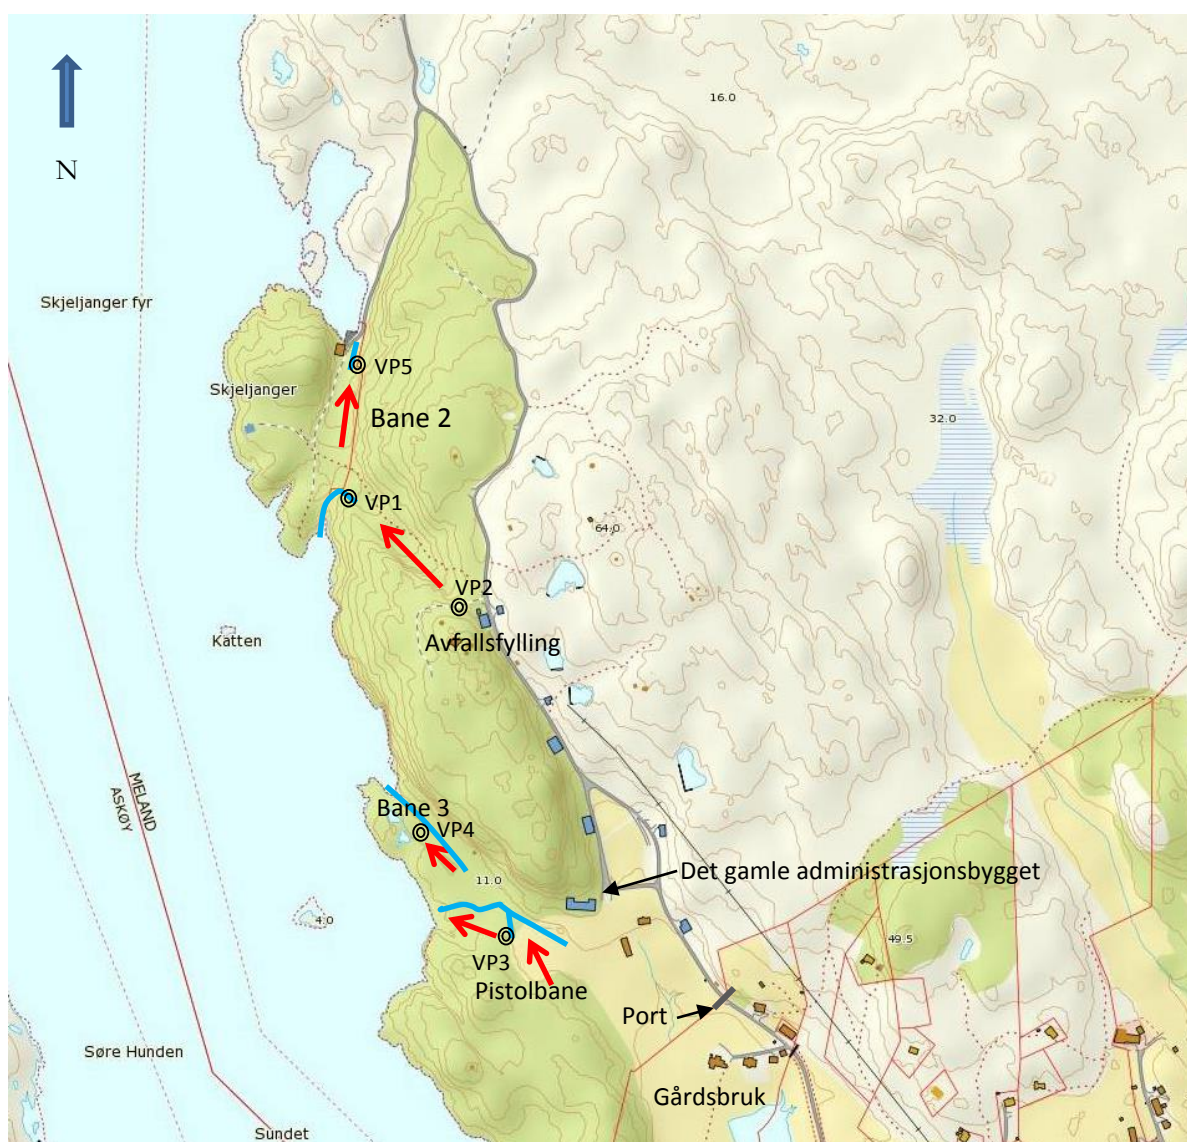
Figur 10. Topografisk kart over området der bekkene/myrsigene er vist med blå, heltrukne linjer ([www.nord-hordlandskart.no](http://www.nord-hordlandskart.no)). De røde pilene viser dreneringsretning på de undersøkte skytebanene og ved avfallsfyllingen. Område C (bane 2) drenerer mot sjøen i nord, mens område D og E (hhv. bane 3 og pistolbanen) drenerer mot sjøen i nordvest. Avrenningen fra avfallsfyllingen drenerer også mot nordvest. Prøvepunkter for vannprøver er avmerket med sirkler på kartet (VP1-VP5).

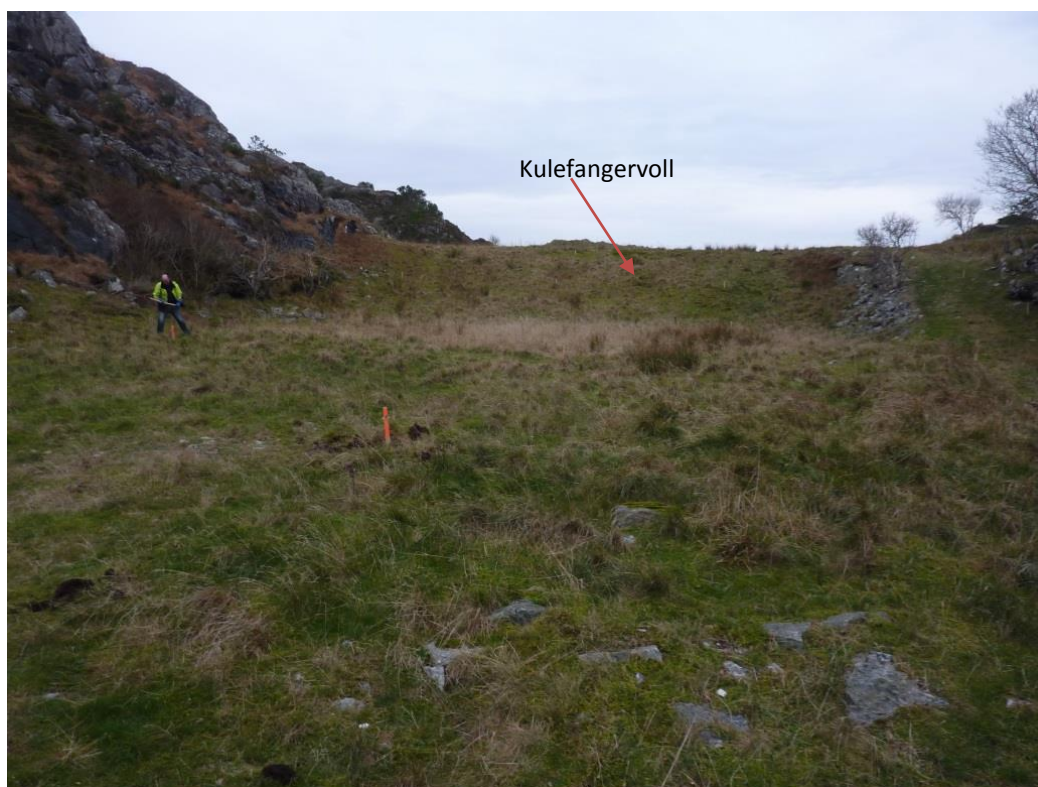
Figur 12: Bilde av bane 2 som viser antatt standplass og kulefangervoll. Bildet er tatt mot sør.

Det undersøkte området ved bane 2 består av et gressdekket areal, som i nord ved sjøen og i området ved naustet ligger på skrint underlag av jord og stein. I dette området ser det ut til at det er fylt ut med stein for anleggelse av kjerrevei inn til området. Øst for kjerreveien er det et søkk som er preget av svært fuktige torvmasser over blågrå sand og siltmasser. Det renner også en bekk gjennom bane-området, som går i dagen i dette området. Bane-området er på begge sider avgrenset av fjellknauser som danner en naturlig avgrensning. I øst er det også murt opp en steinmur i terrenget. Terrenget stiger fra sjøen i nord mot sør, opp mot antatt standplass hvor terrenget flater av, før det igjen stiger opp mot det som har dannet en naturlig kulefangervoll på skytebanen (figur 12).

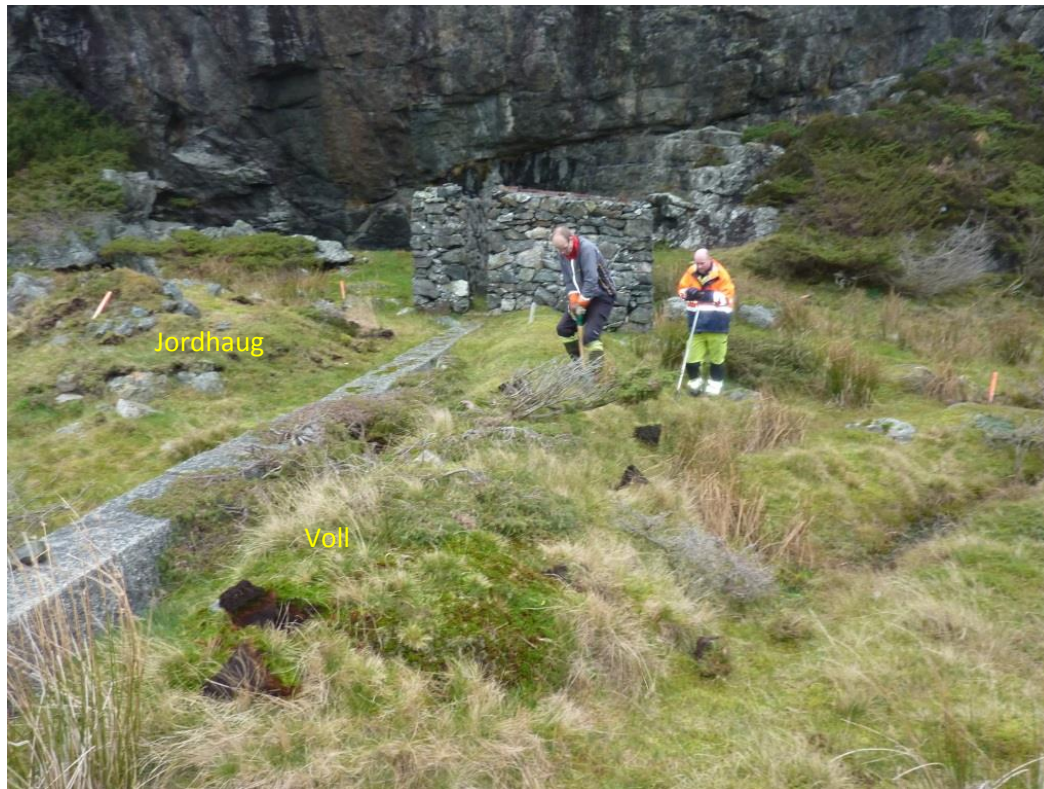
Figur 13. Bildet viser området hvor målarrangementet tidligere har stått på muren, med den lave vollen foran og jordhaugen bak. Bildet er tatt mot nordøst.

Det ble registrert til dels større mengder forvitrede prosjektiler i jordhaugen bak (vest for) området med målarrangementet. Flere bilder fra banen er vist i tabell 3 i rapporten fra den miljøgeologiske grunnundersøkelsen /2/.
