Oppdragsgiver:	Meland kommune
Oppdrag:	608218-01 – Utviding Meland kyrkjegard Reguleringsplan
Dato:	13.06.2017
Skrevet av:	Rune Lunde
Kvalitetskontroll:	Kjersti Møllerup Subba

ELVEMUSLING

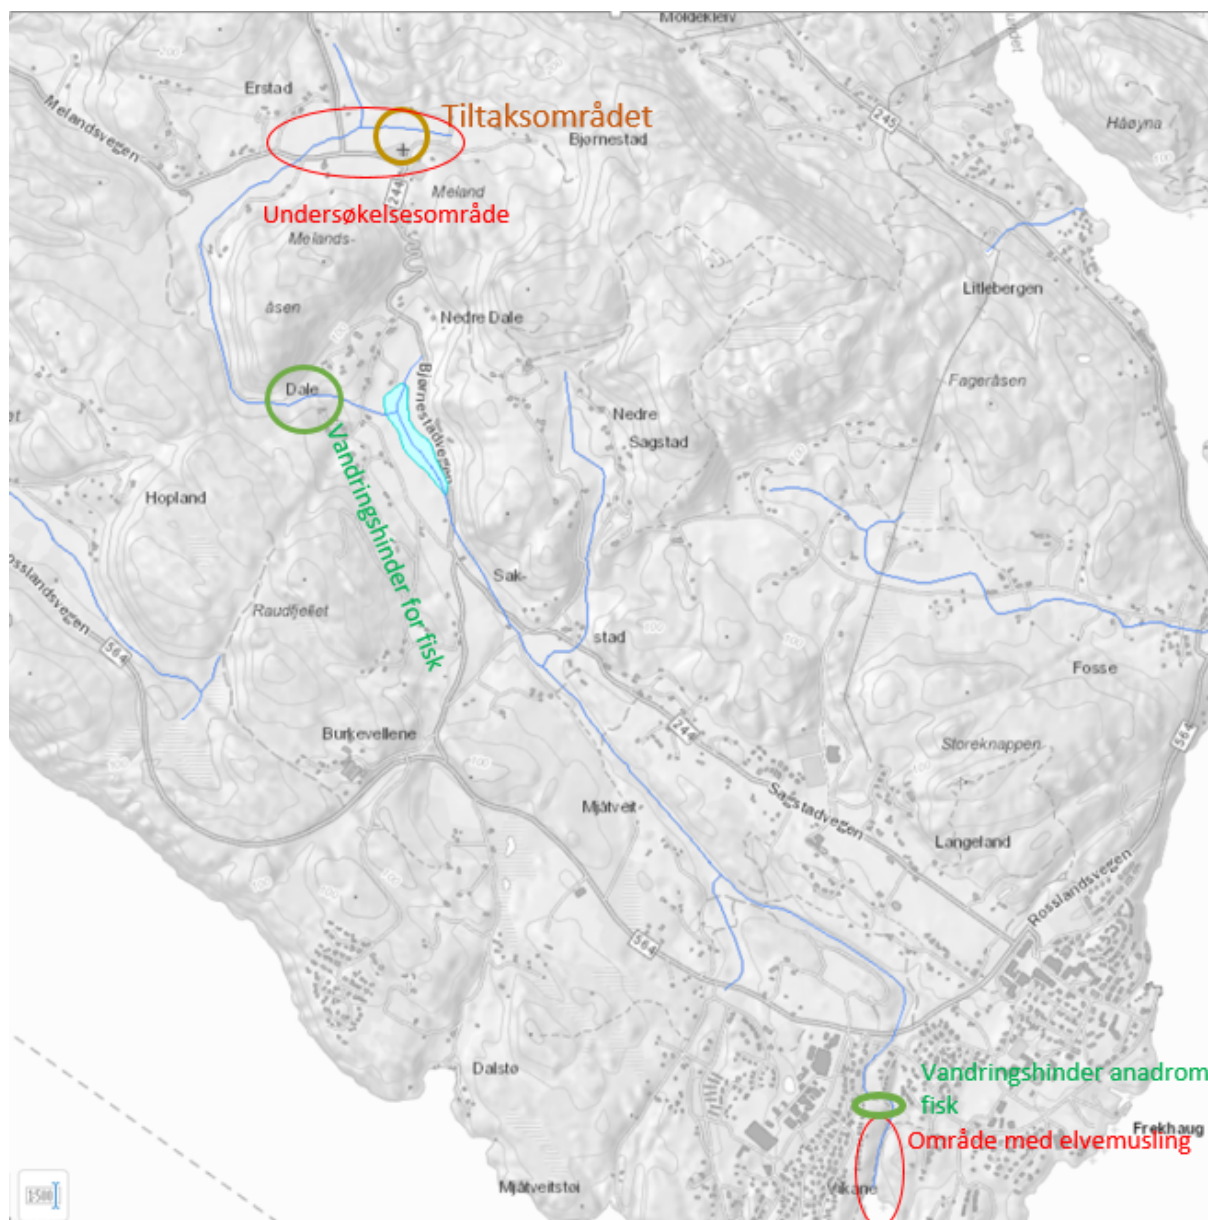
Figur 1 Kart over vassdraget som viser omtalte områder i notatet.

I nedre deler av Mjåtveitelva er det en liten forekomst av elvemusling. Elvemusling er rødlistet som sårbar i Norge og er utrydningstruet internasjonalt. Over 50% av verdens elvemuslingsbestand er i Norge og er en Norsk ansvarsart etter forskrifter for prioriterte arter etter Naturmangfoldloven §24. Mjåtveitelva har en liten restpopulasjon av elvemusling i nedre deler og denne har høy forvaltningsverdi. Elvemusling må tas hensyn til i planer som kan påvirke bestanden. Elvemuslingbestanden i Mjåtveitelva er kritisk truet og en omfattende redningsaksjon ble gjennomført i perioden 2011-2013 for å berge den gjenværende muslingbestanden. (FMH 2015, Kålås 2012). Elvemuslingbestanden er registrert i den sørligste/nederste delen av elven, ca 300 meter (figur 1).

Vassdraget ble vasset opp med vannkikkert ved undersøkelsesområdet (figur 1). Det ble også gjennomført en befarings langs vassdraget, og relevant litteratur og nettkilder er brukt som grunnlag.

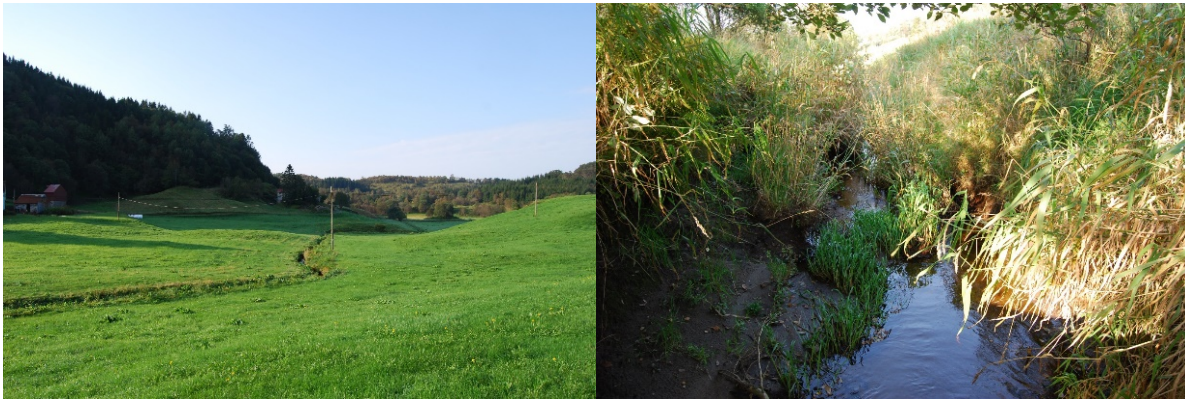
Figur 2 Bekken ved tiltaksområdet tatt ved vegkryss FV244-246 (venstre), Vegetasjon i bekken 100 nedstrøms Kirka,

Det ble ikke observert elvemusling i tiltaksområdet. Det ble heller ikke observert fisk i bekken ved tiltaksområdet. Bekken er tydelig kanalisert og steinsatt i kantene med sand og steinbunn og en del vegetasjon og vannplanter. Det er ingen funksjonell kantvegetasjon som hindrer jordbruksavrenning langs bekken.

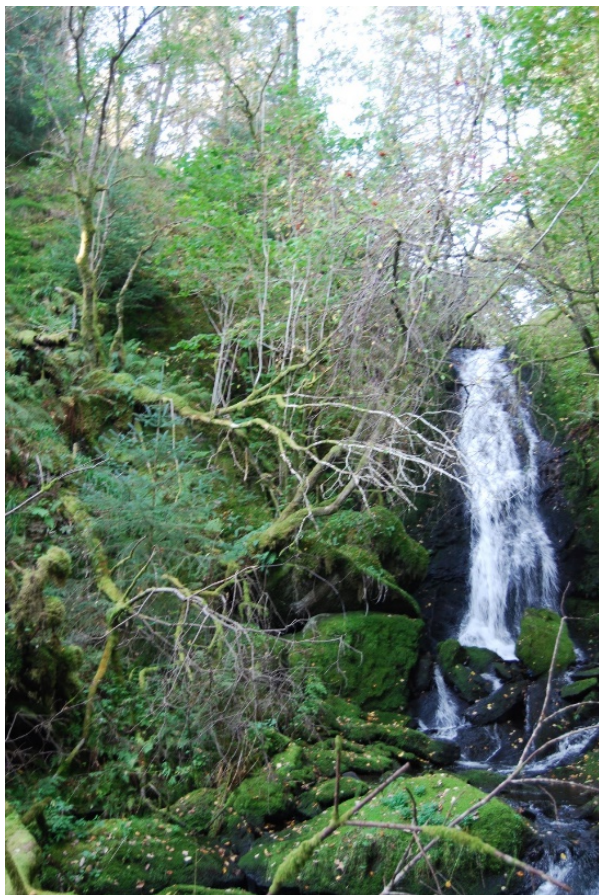
Figur 3 Fossen ved dale som danner øvre vandringshinder for ørret i vassdraget. (Øvre vandringshinder for anadrom fisk er sammenfallende med utbredelsen av elvemuslingbestanden (figur 1).

230 meter oppstrøms Dalevatnet er det en foss som er et absolutt vandringshinder for fisk (Figur 3). Denne fossen ligger over marin grense noe som betyr at det har vært en foss eller et stryk der siden siste istid (figur 4). Dette betyr også at ørretbestanden i vannet og bekken nedstrøms fossen ved Dale, sannsynligvis stammer fra naturlig innvandring. På denne strekningen er det sannsynlig at det har vært/er fremdeles en naturlig elvemuslingbestand, men denne kan ha gått tapt da konnektiveten til sjøen ble brutt pga. landheving. Bekken er svært kanalisert i jordbrukslandskapet og har muligens vært mer myrpreget, med små tjern som kan ha inneholdt fisk tidligere. Det ble observert mye fisk i bekken nedstrøms fossen ved Dale under befaringen.

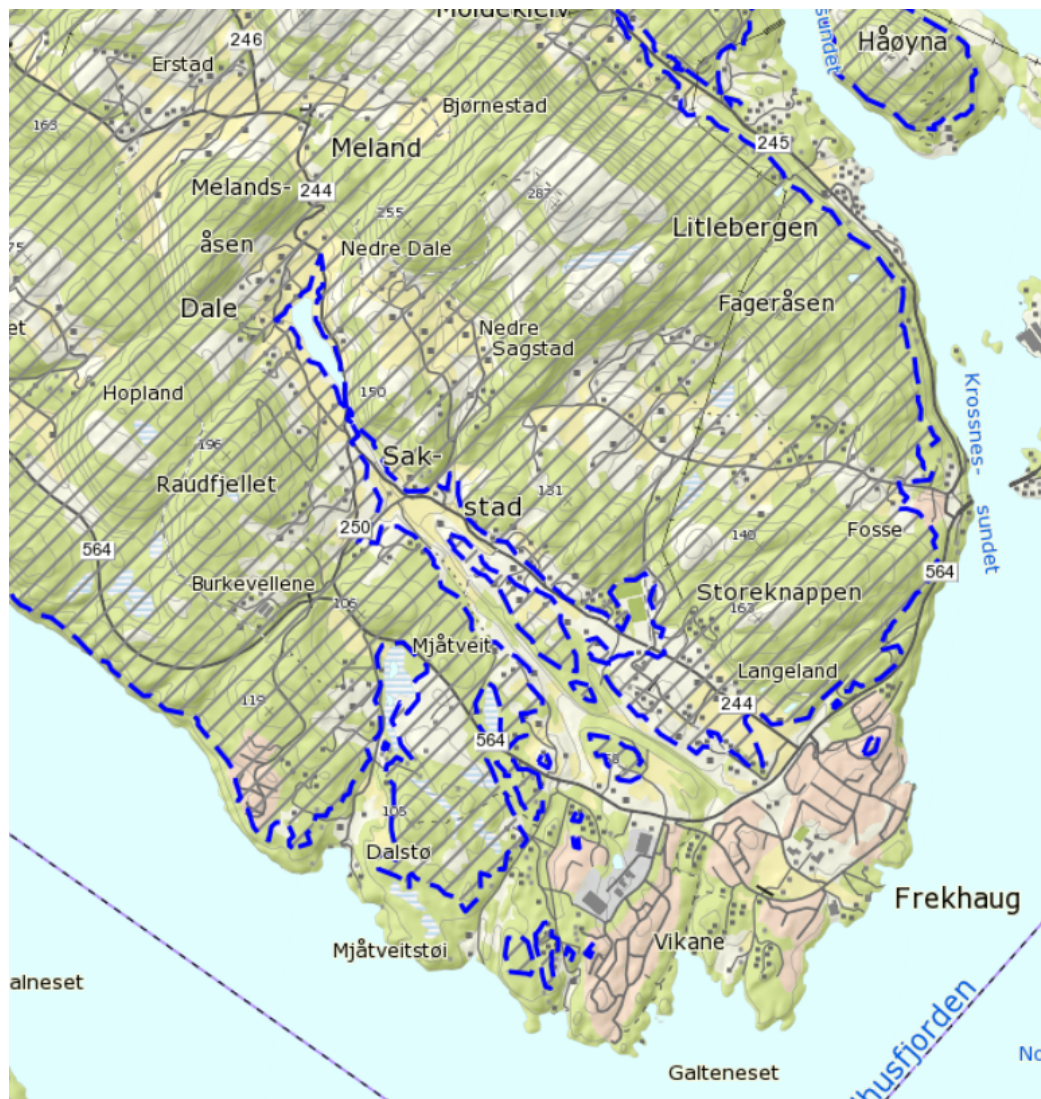
Figur 4 Kart over marin grense (blå strek) og områder over marin grense skarvert område (Kilde: NGU).
