Sak: Tilbakemelding på mottatt brev om adressesetildeling/omadressering Riplevikvegen 85 samt vedlagt situasjonskart m/tomtegrenser datert 26/10-2012

SITUASJONSKART

Gnr/Bnr: 36/ 42, 50, 79
Adresse: Riplevikvegen
Eigar/søkar: Bjørg Getz

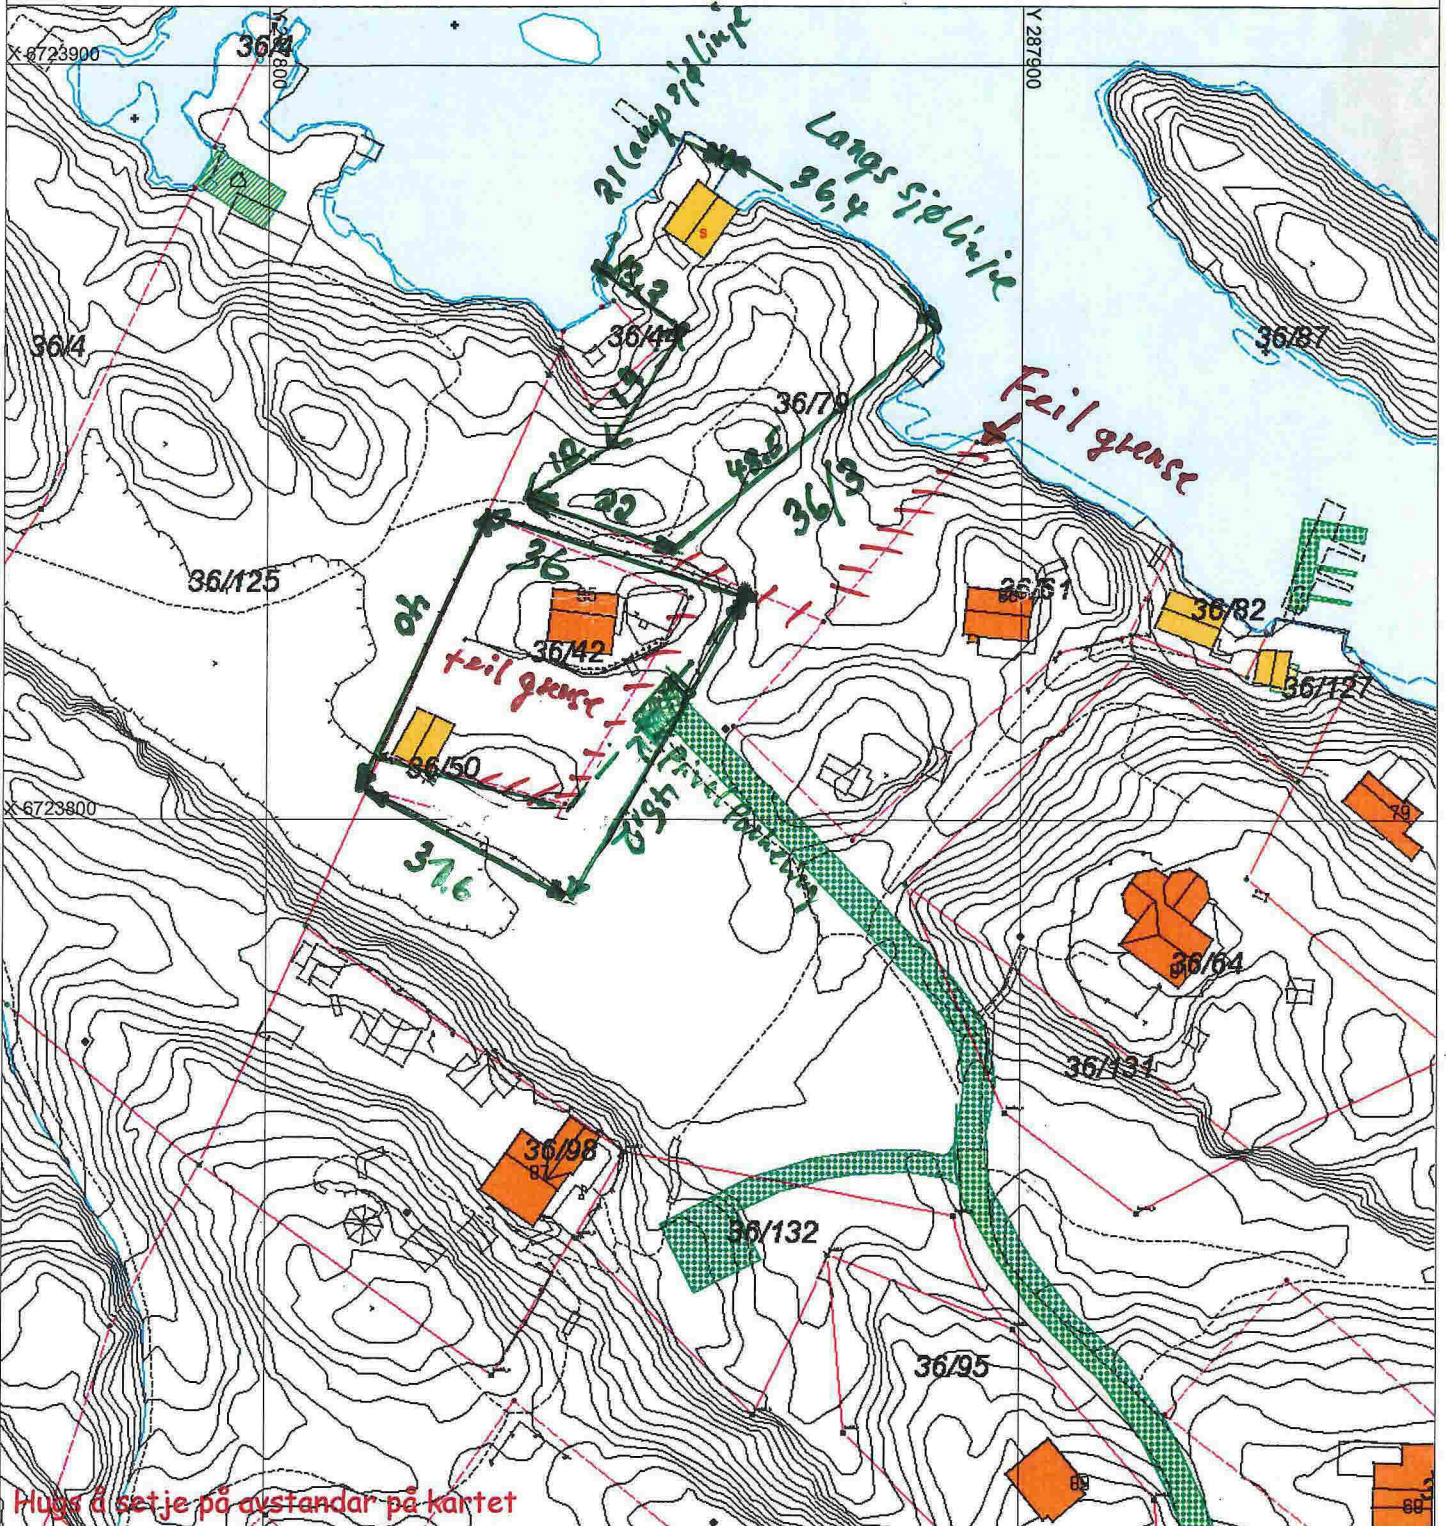
Mottatte situasjonskart datert 26/10-2012 over Gnr/Bnr 36/42, 50 og 79, viser ny rød stiplede grenselinjer for eiendom 36/42, 36/50 og 36/79 som avviker vesentlig fra opprinnelige grenser merket med gjerdestolper. Gjerdestolpene ble i sin tid ble satt opp av grunneier og kjøper iht. informasjon gitt i skjøter og skylddelings dokumenter. Hvor kommer disse nye grenselinjer fra?

Iht. mottatte situasjonskart er eiendom 36/42 og 50 blitt betydelig redusert. Årsaken ser ut til å skyldes feil av grensemerke i kart for nordøstre hjørne. Nevnte grensemerke er en merkestein som ligger 36 meter fra grense/merkestein til bruk nr.36/4 Nygård iht. beskrivelse gitt i angjeldende skylddelingsdokument. Det påførte grensemål viser kun en avstand på ca.29 meter.

En annen feil som er oppdaget på mottatte situasjonskart, er at eiendom 36/79 er blitt betydelig større. Det er i øst oppført grenselinje mot eiendom 36/61. Dette er feil og skal være 36/3. Grunneier 36/3 har "mistet sjøtomt", naust og tilkomststi til sjø. Undertegnede grenser ikke til eiendom 36/61, dette er det gitt informasjon om tidligere.

Vi har nå foretatt en befaring og oppmåling av grenselinjer, og kontrollert iht. eksisterende skylddelings dokumenter for de angjeldende eiendommer. Vi har derfor vedlagt et revidert situasjonskart med påførte avstandsmål og markerte grenselinjer. Målene stemmer overens med måldata gitt i skylddelingsdokumenter. For eiendommene 36/42 og 36/50 er kun påført ytre grensemål, da eiendommene må betraktes som en eiendom.

På grunn av registrerte feil på mottatte situasjonskart, anmodes om et avklaringsmøte med ansvarlig etat og saksbehandlere.
