## Statens vegvesen

### Notat

Saksbehandler/innvalgsnr:  
Njål Farestveit - 55516829  
Vår dato: 4.4.2017  
Vår referanse: 30207-GEOL-1

### Fv 564 Flatøy Kollektivterminal – Innledende geologiske undersøkelser

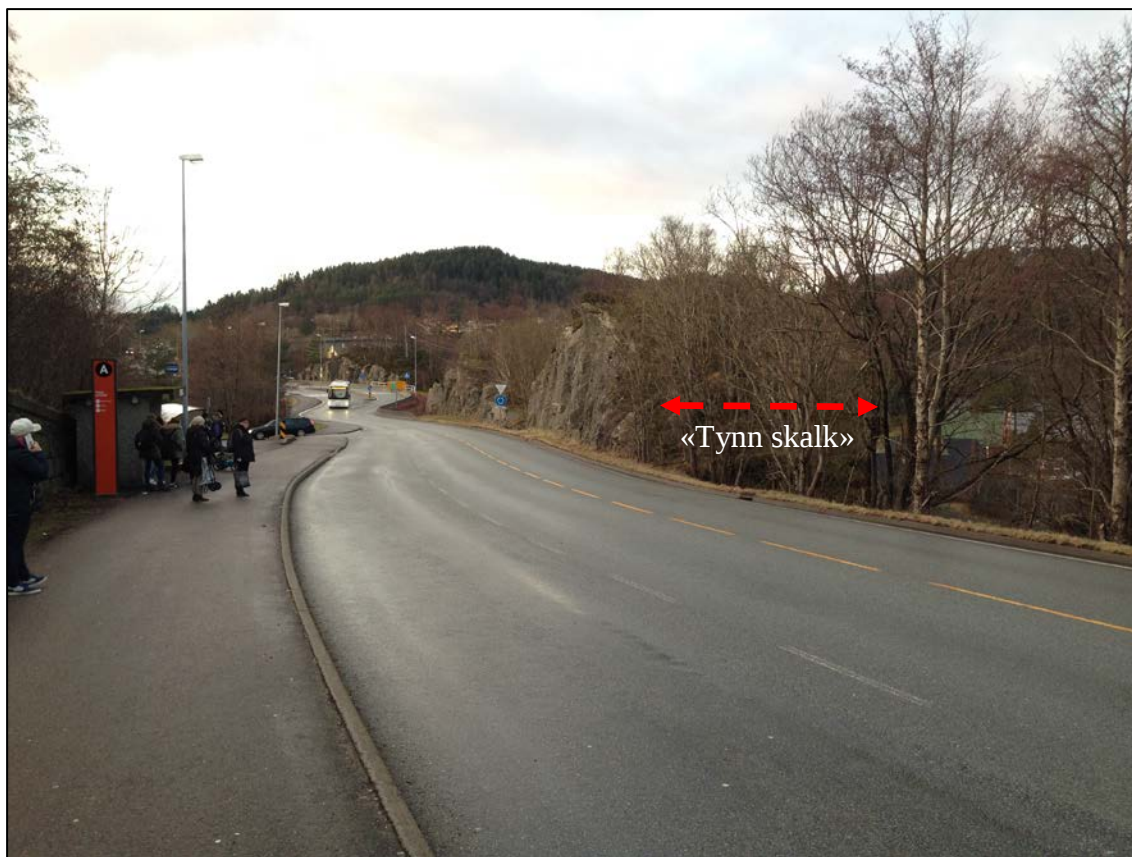
Langs Fv 564 Flatøyveien er det i dag flere bergskjæringer. I bergskjæring ved undergang er det observert at foliasjonen er orientert 312/62. Andre observerte sprekkesett er 004/85 og 030/40. Bergarten er en migmatittisk gneis.

**Figur 3.** Oversikt over bergskjæringer langs Fv 564 Flatøyveien sett mot sør. Merk at det er bebyggelse i nedkant av bratte skjæringer mot fjorden.

Det er mulig å sprengne seg ytterligere inn i skjæringene med normalt sprengningsprofil (10/1), men en vil da stå igjen med en «tynn skalk» av berg, som kan kreve bergsikring både mot vegen, og mot fjorden (Figur 3).

Det anbefales å gå over dagens bergskjæringer mot bebyggelse, mot fjorden, før en starter sprengningsarbeid. Noe sikring kan være nødvendig for å hindre nedfall mot bebyggelse. Det må fastsettes rystelseskrav etter NS 8141, og sprengningene må registreres med rystelsesmålere.

Det anbefales å vurdere å regulere inn hele skjæringene i forbindelse med reguleringsplan. Slik sett så står en friere til å velge løsning for skjæringsutforming, og muligheten for nødvendig sikring på fjordsiden av skjæringene er tatt i vare. Det anbefales å ta med geolog på prosessen med å anbefale reguleringsgrenser langs Fv 564 Flatøyveien dersom det skal sprenges bergskjæringer her.

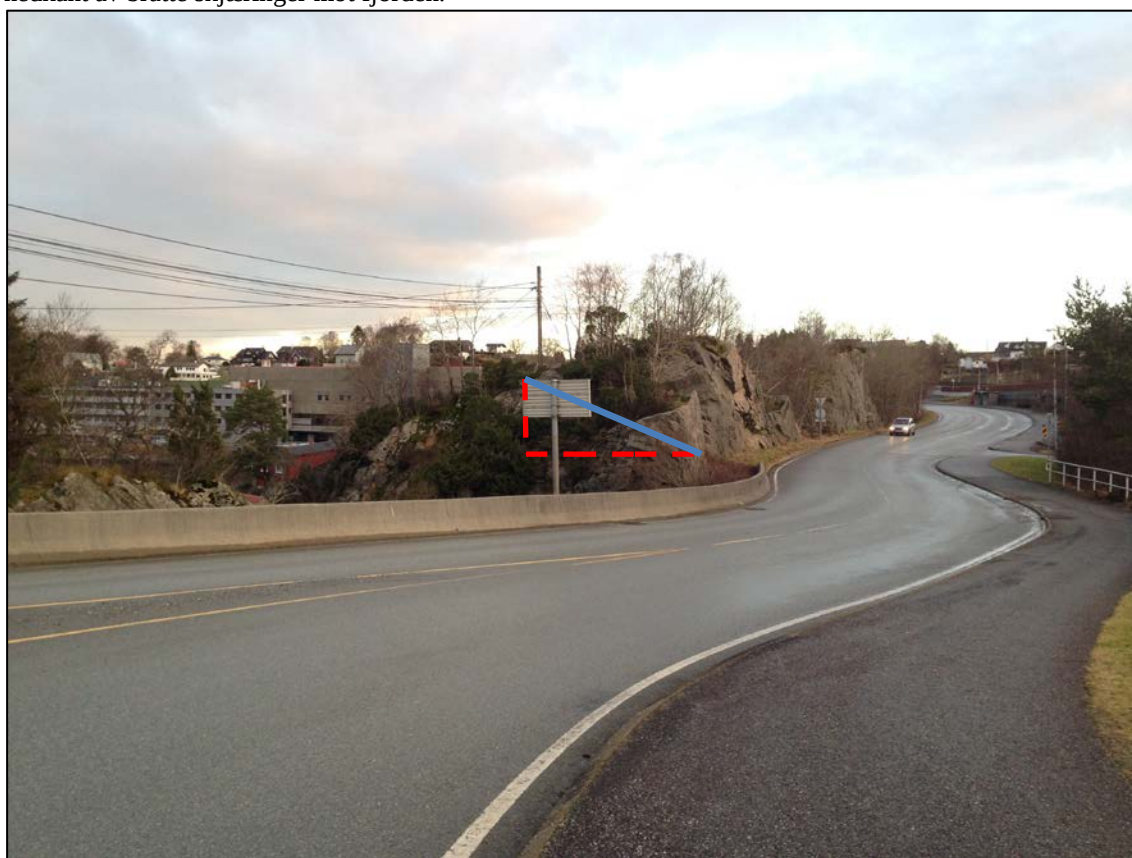
**Figur 4.** Oversikt over noen bergskjæringer langs Fv 564 Flatøyveien sett mot nord. Dersom skjæringene «legges», eller sprenges bort, så vil sikringsbehov og fremtidig vedlikehold reduseres mye. Blå linje skisserer skjæringsvinkel ca 1/3. Merk strømmlinje som vil bli påvirket av inngrep.

Et annet alternativ er å legge skjæringen så slakt (for eksempel 1/3 eller 1/2) at det ikke vil være behov for bergsikring. For noen av skjæringene vil det være mulig å ta vekk hele skjæringen (Figur 4).

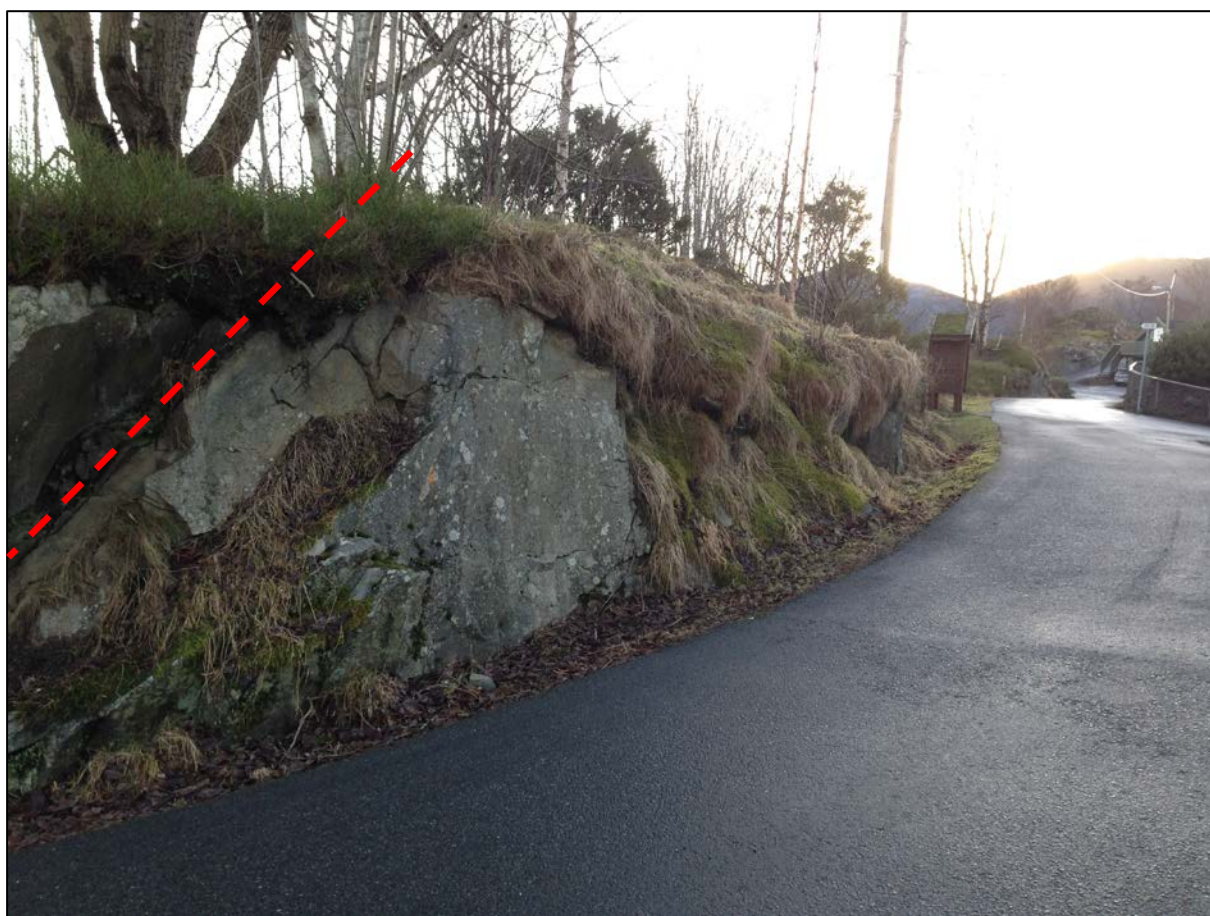
I bakkant (sørsiden) av gårdsbruk, hvor det planlegges ny innfartsparkering, er det blottet berg i dagen. Målte sprekkesett her er 124/85 og 056/76.

**Figur 5.** Berg i dagen langs dagens lokalveg i bakkant av ny innfartsparkering. Antatt foliasjonsplan er markert med rød siplert linje. Bergskjæring i bakkant av ny innfartsparkering bør sprenges ut langs foliasjonsplanet.

Høyden på skjæringene vil være avgjørende i forhold til valg av metode for utsprengning i dette området. Det anbefales å følge foliasjonsplanet i bergarten for å få en stabil skjæringsvegg og mindre sikringsbehov (Figur 5). Se beskrivelse av Lokalitet 3 for forklaring.

Når det foreligger et endelig forslag til utforming av bergskjæringer i bakkant av innfartsparkeringen, så kan geolog gi innspill til forslaget. Det må vurderes sikring av dagens lokalveg i forhold til valgt løsning for utsprengning av bergskjæringer i dette området.

Bergskjæring i bakkant av ny innfartsparkering bør sprenges ut langs foliasjonsplanet. Det skal lages egen geologisk rapport for alle planfaser dersom skjæringshøyden overstiger 10 meter.

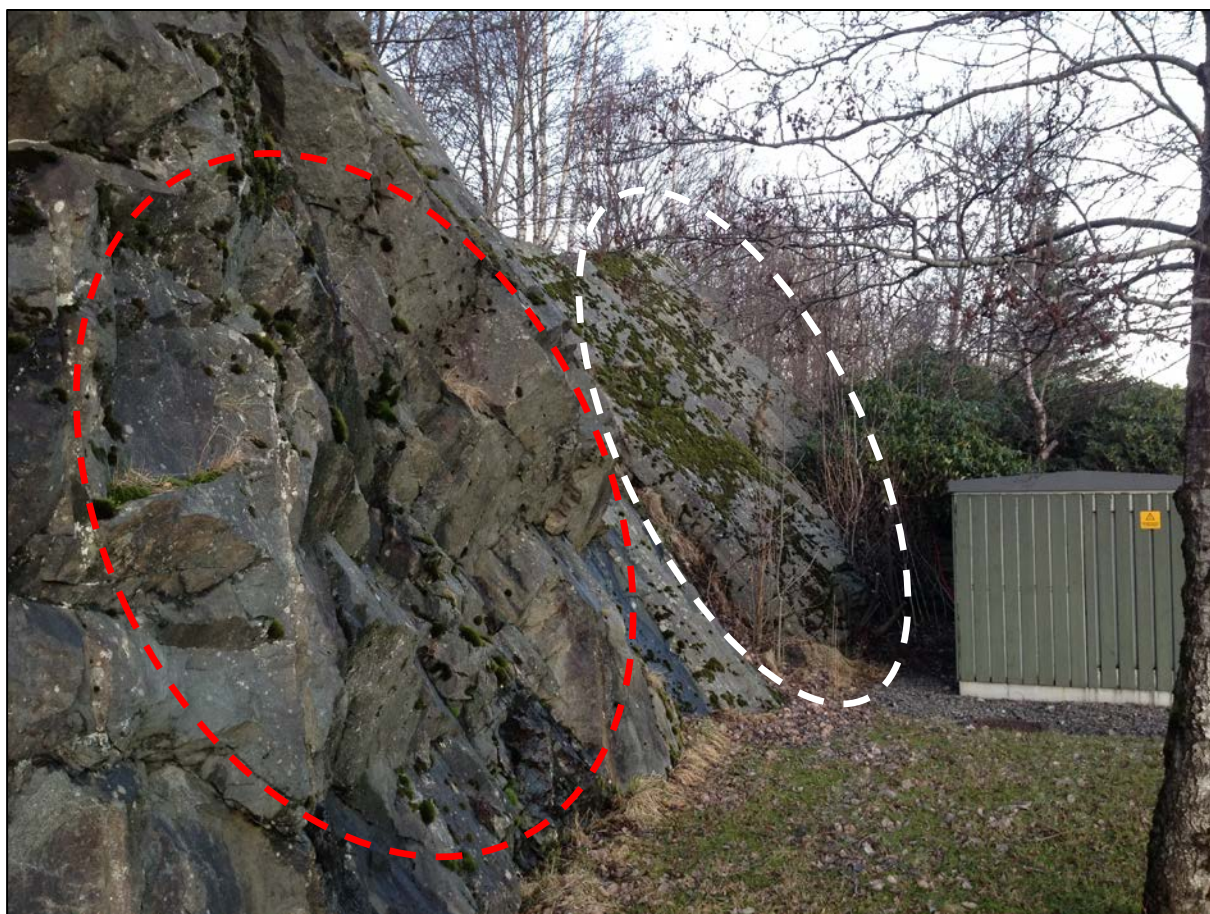
Mot Nordhordalandsbrua er det flere små bygg på høyre side av Ev 39 sett mot Åsane. Utsprengte bergskjæringen i dette området viser hvordan fremtidige skjæringer i området ved Lokalitet 2 kan se ut. Her er eksempler på at det er sprengt langs foliasjonen, og at foliasjonen er kuttet ved sprengning (Figur 6).

**Figur 6.** Utsprengt bergskjæring langs Ev 39 mot Nordhordalandsbrua. Nærmest fotografen er bergskjæringen sprengt ut med ca normalprofil 10/1. Dette fører til at bergflak blir stående uten fot, og det er behov for boltesikring (rød ellipse). Bak trafokiosken er foliasjonen ikke kuttet, og her er det lite sikringsbehov (hvit ellipse).

Det anbefales at en i videre planfaser planlegger med å sprengne langs foliasjonsplanet, fordi dette vil gi mer stabile bergskjæringer, og antatt mindre sikringsbehov.
