Frekhaugmarka velforening v/ Mabel Johansen

Galtenesvegen 66

Vi har på oppdrag fra Frekhaugmarka Velforening utført sikring Galtenesvegen 66. Som er Frekhaugmarka borettslag sine fellesarealer.

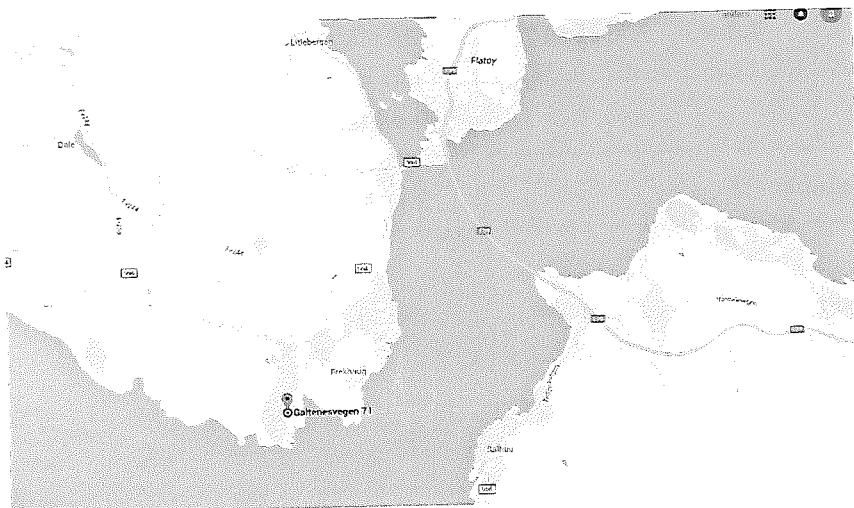
Området består av en åpen plass der deler av sidene består i en tidligere utsprengt skjæring. Med høyde fra ca 4 til 8m. Når skjæringen ble etablert er ukjent for Wimo Fjellsikring. Det er etablert fotballbane og ballbinge på området som det pågikk renovering av, i den forbindelse ble det vurdert nye bruksformål med områdene rundt/ i utkant av fellesarealet.

Wimo Fjellsikring ble da kontaktet for å bistå med vurdering og sikring av fjellskjæringen som ligger rundt området. Området bestod av sterkt oppsprukket berg som bar tydelig preg av forvitring/ frostsprengning samt at mye vegetasjon gjorde det vanskelig å vurdere omfanget av sprekkene langs toppen av skjæringen. Vi fant det også naturlig å anta at vegetasjonen hadde laget rot sprenging som ytterligere hjalp vannføringen. Vi vurderte at det var behov for rensk, bolting og steinsprangnett for at det skulle være tilstrekkelig trygt å ferdes og spesielt oppholde seg ved og under skjæringen. Skjæringer er rensket og sikret med bolter.

Det er benyttet fullt innstøpte bolter. Innstøpingsmørtel er Rescon Zinkbolt. Boltene er pulverlakkert og levert av Vik Ørsta.

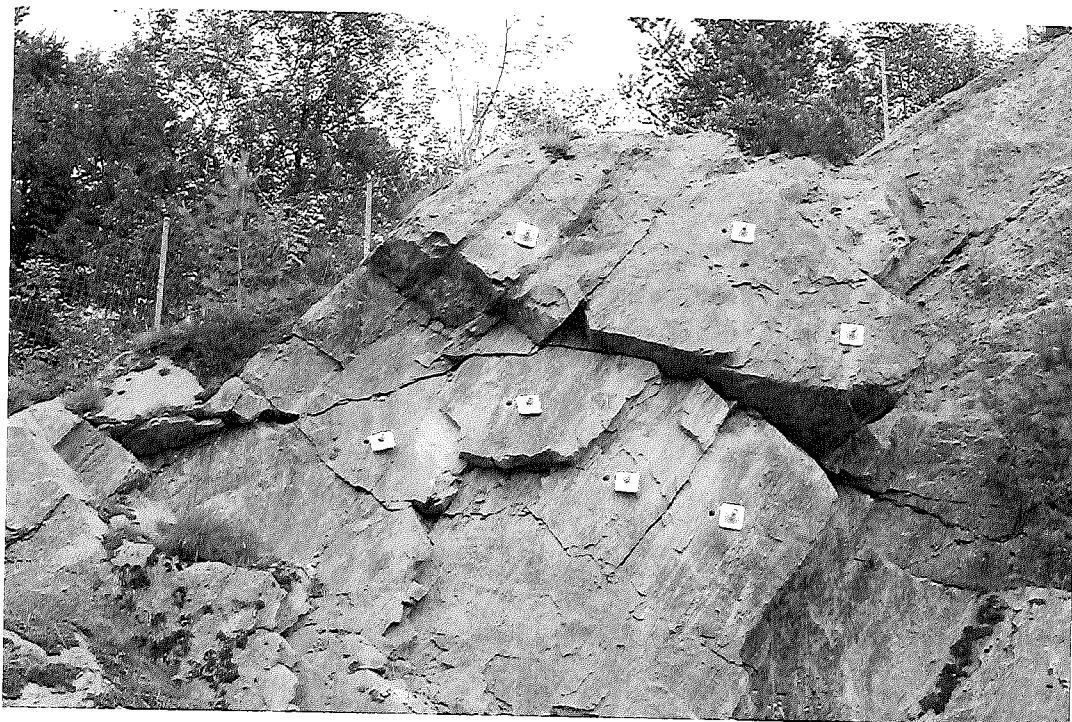
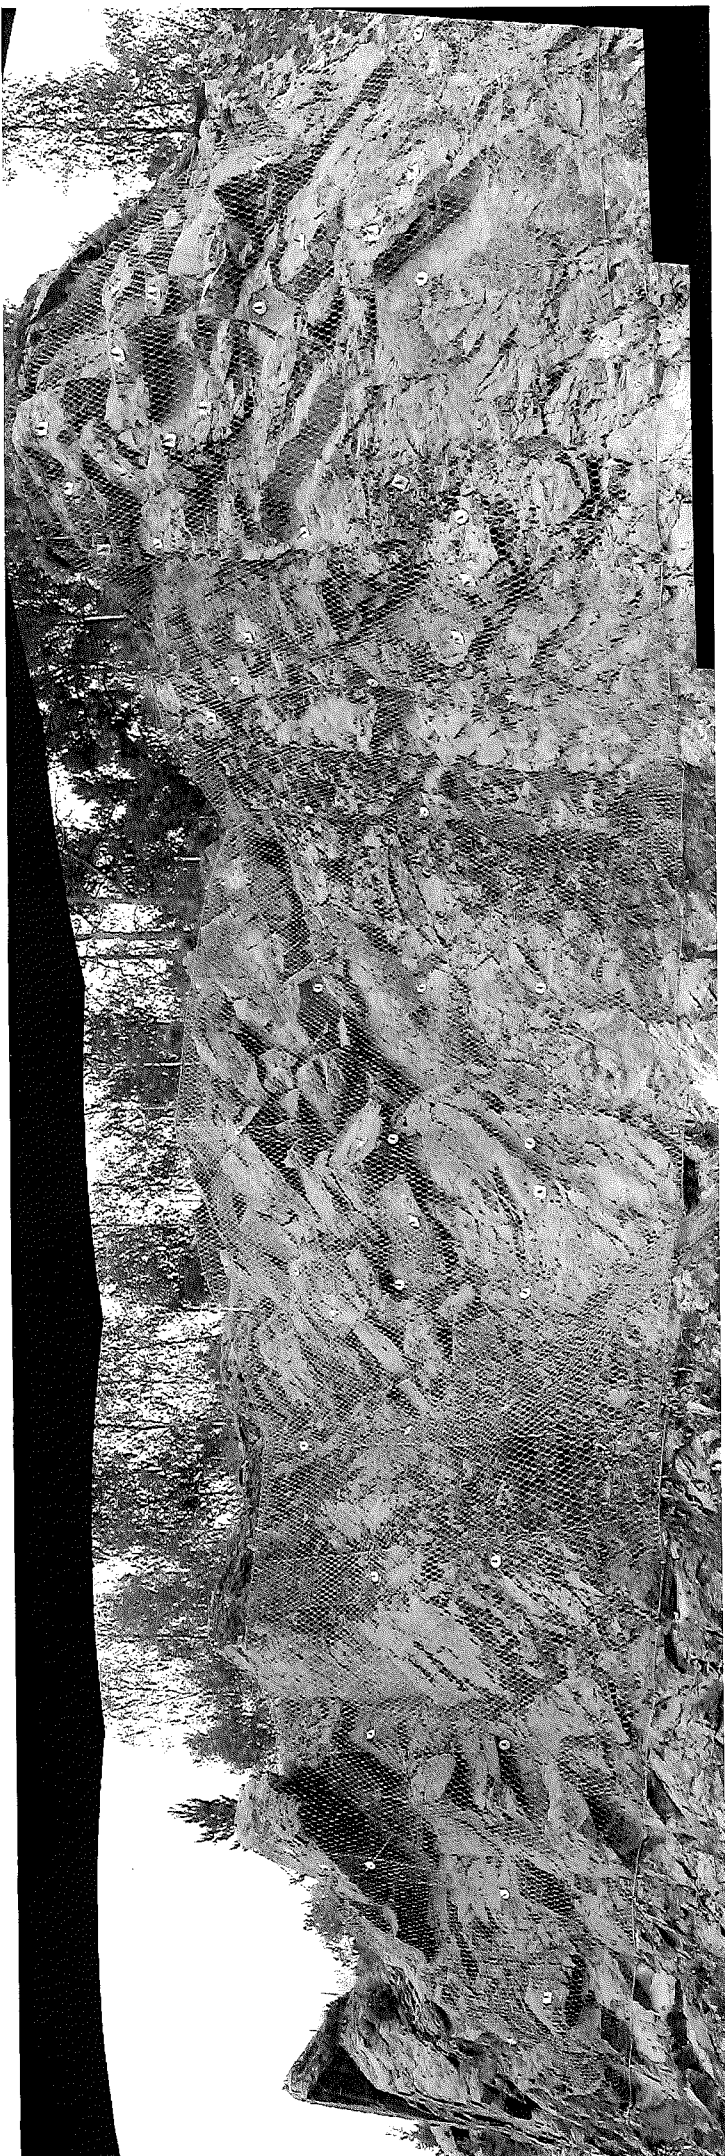
Under følger foto av utført arbeid.

Type	Lengde	Diameter	Antall
Bolt	2,4 m	20 mm	5 stk
Bolt	3,0 m	20 mm	12 stk
Bolt	4,0 m	20 mm	8 stk
Bolt	4,0 m	25 mm	10 stk
Bånd			0 meter
Steinsprangnett			217 m ²
