## Gjeldande spørsmål om opning i steingard - Landbruksveg Fosse 25/16 og 25/11

Viser til spørsmål om utviding av steingard i grensa mellom gnr./bnr. 25/16 og 25/11

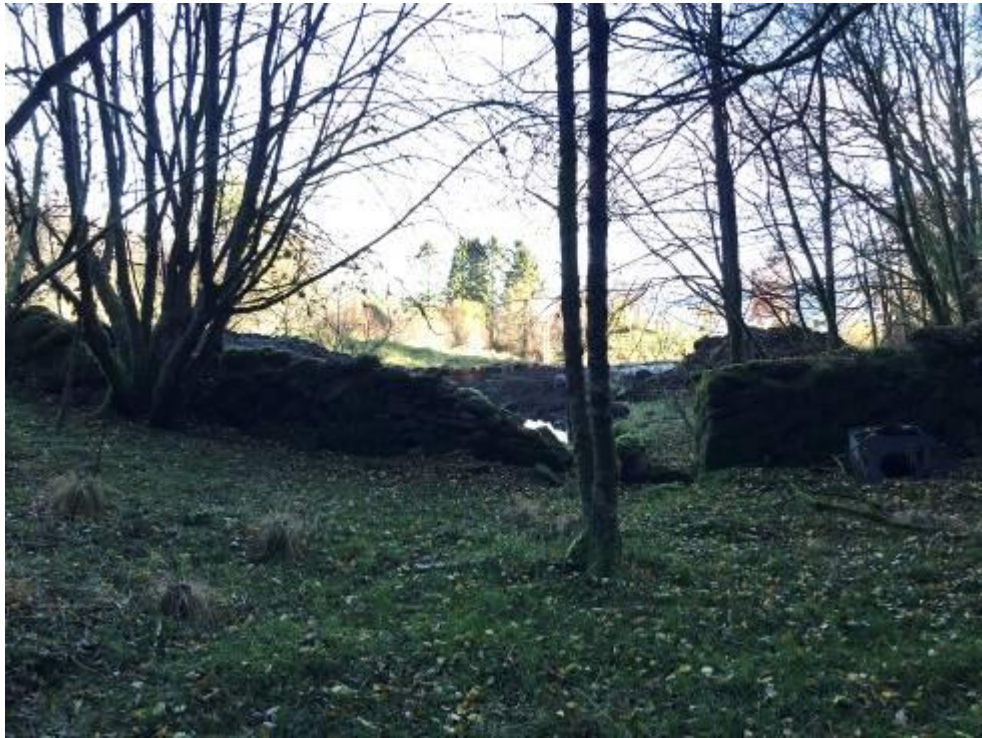
- 1) Steingarden er grense-/bøgard mellom 25/16 og 25/11, og skriv seg etter alt å dømme frå tida etter utskiftingane. Det er i dag ei mindre opning i steingarden på i underkant av to meter, som er tenkt å kunne verte utvida. Garden er i retning SSA-NNV og i relativt god stand for steingardar av denne typen. Han er i god stand ved den søre delen av opninga, men rast saman nokre meter mot nord (*fig.1*).

*Fig.1 – opninga i steingarden, sett mot aust. Spor etter arbeid med velteplass i bakkant.*

- a. Dersom eigar ønskjer å utvide opninga i steingarden, må dette skje på ein skånsam måte.
  - b. Steinen må takast ut i retning nord-nordvest for opninga i maks fire meter lengde.

- c. Utover det som er skildra i b), må kanten av steingarden mot sør-sørvest, samt steingarden elles, ikkje verte skadd av hogsten eller oppsamling og transport av tømmer.

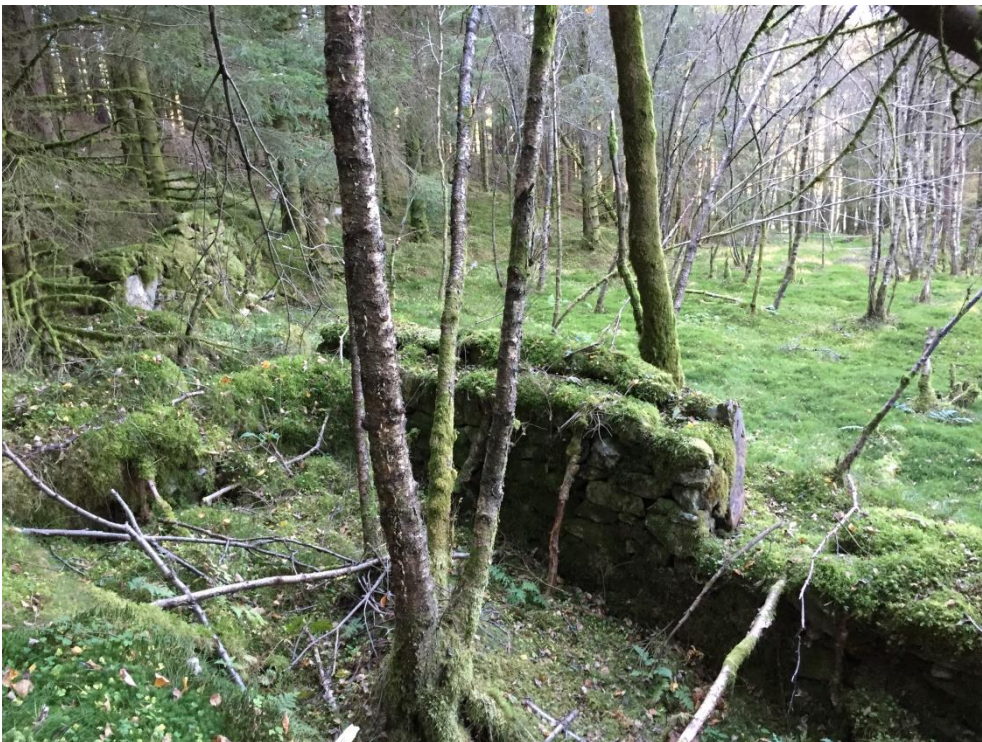
- 2) Det er to SEFRAK-registrerte ruinar i hogstområdet kring 25 meter vest for steingarden, ID-nr 1256 205 081 og 1256 205 082. Førstnemnde ruin er ein rest etter eit uthus, uviss funksjon, truleg bygd kring 1890. Den andre ruinen er ein skjeneflor, mogleg frå før utskiftingane. Begge har vore i bruk til kring 1920 (*fig. 2 og 3*).

*Fig. 2. Skjeneflor i forkant med uthus bak mot NV. Sett mot NNV.*

- a. Ruinane må ikkje verte skadd av hogsten eller oppsamling og transport av tømmer. Eventuell hogging av trær i nærleiken av ruinar må skje på ein skånsam måte.

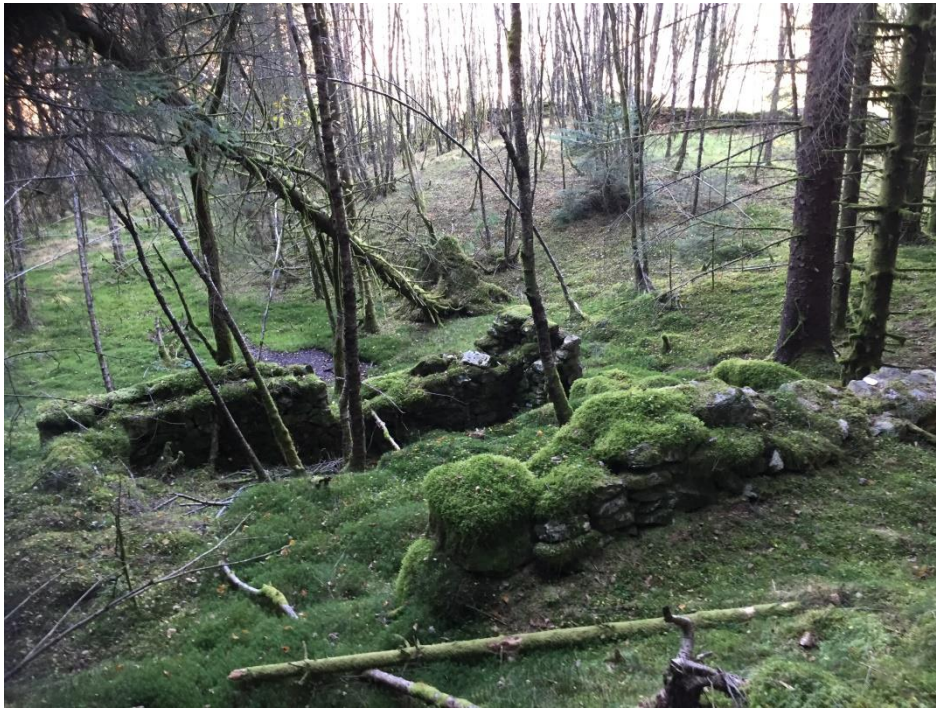
Fig. 3. Skjeneflor med steingarden i bakkant. Sett mot ANA.

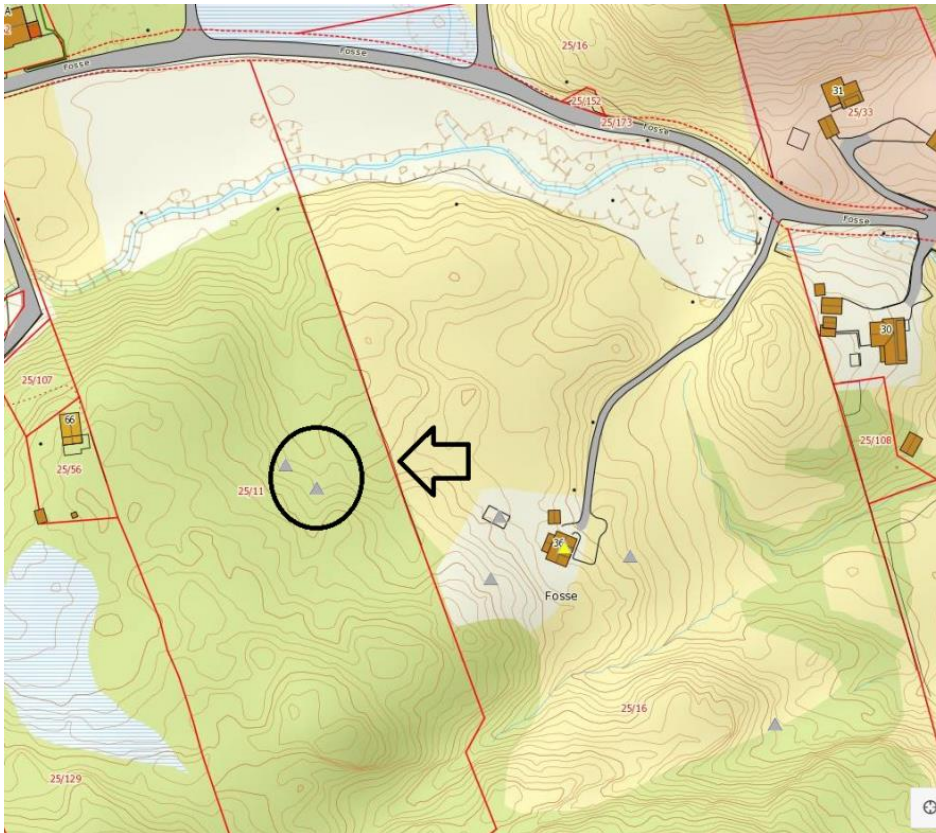
Fig. 4. Pil viser opninga i steingarden. Svart sirkel markerer dei SEFRAK-registrerte ruinane.
