Vurdering av tiltak ihht Naturmangfaldlova (nml) §§ 8-12

Hosanger næringsområde, Osterøy

11.08.17

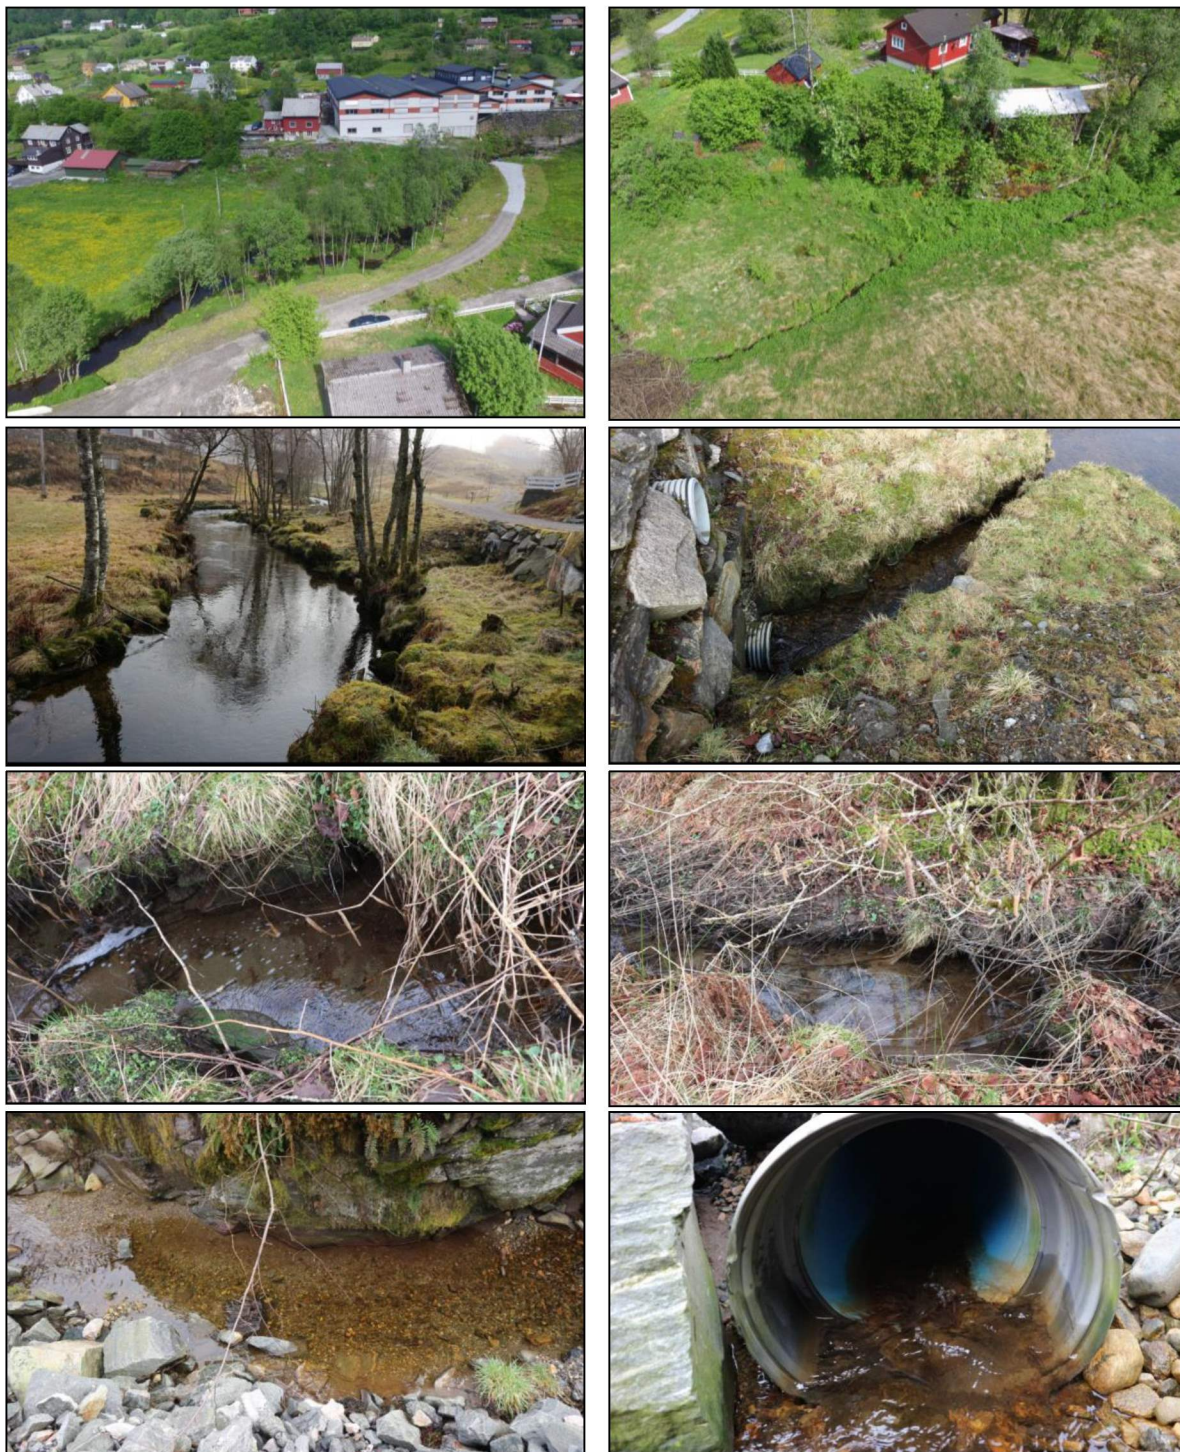
Figur 4: Øyst: Bekker i planområdet. Hovudbekk frå Holevatnet (Holeelva) som renn gjennom planområdet t.v. Sidebekk til Holeelva renn gjennom fulldyrka mark i planområdet, t.h. Andre rekke: Roleg del av Holeelva.t.v. Innløp til sidebekk som går gjennom røyr under vegen, t.h. Tredje rekke og nedst: Ulike delar av sidebekken og røyrutløp. Foto: Opus Bergen AS.

Under synfaring i 28. mars 2017 blei det ikkje observert fisk verken i hovudbekken eller sidebekken. Dette er naturleg med tanke på årstida. Sidebekken har eit ope strekk på kring 115 m gjennom jordbrukslandskap, og utløpet mot hovudbekken er lagt i røyr under veggen. Det synast å vere eit fall på kring 1 m frå sidebekken til hovudbekken under veggen. Røyrret er ca. 35 cm i diameter og hadde under synfaringa låg vasstand med middels sterk straum. Røyrret fungerer truleg som eit hinder for fisken delar av året, når vassføringa er særleg låg. Det er mykje sand og finkorna grus i bekken, og det er truleg at sjøaure kan nytta delar av bekken til gyting. Bekken kan også fungere som oppvekstområde for småfisk. I hovudløpet til Holeelva blei det observert stor variasjon i substrat, straumtilhøve og påvekstalgar. Som skildra i eksisterande rapportar, synast gytetilhøva å vere gode, og det er steinar og substrat som skapar skjul for mindre fisk.

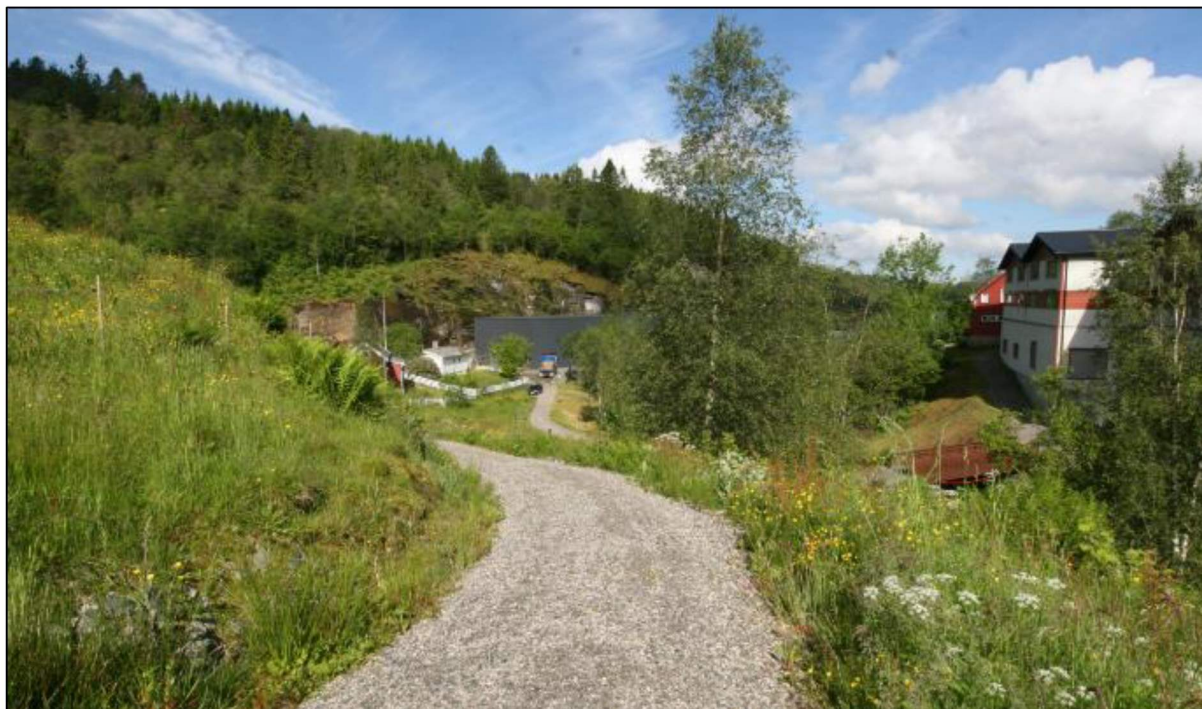
Figur 5: Åsen vest i planområdet lengst bak i bildet. Ein grusveg går gjennom planområdet. Langs vegen innanfor planområdet ser ein eng- og vegkantprega vegetasjon. Foto: Opus Bergen AS.

Vegetasjonen langs Holeelva og delvis langs dei interne grusvegane, er prega av gras- og urtevegetasjon. Desse områda kan truleg karakteriserast som ein type fattig vegkantsamfunn med trivielle arter. Under synfaringa i mars er det funne oppslag av vårarter som vårkål, engkarse, mjølke-art, engsyre, høymole, myrtistel, sisselrot, gaukesyre, løvetann, krypsoleie, humleblom-art, markjordbær, skjørlok, lodnegras-art og hundekjeks. Det er også stor dekning av mosar, mellom anna stor bjørnemose, engkransmose, etasjemose, kysttornemose og einermose. Langs elva veks mykje bjørk, selje og or. Langs midtre del av Holeelva, heilt i vasskanten, står to store styva ask. Ask er truga i kategorien sårbar (VU).

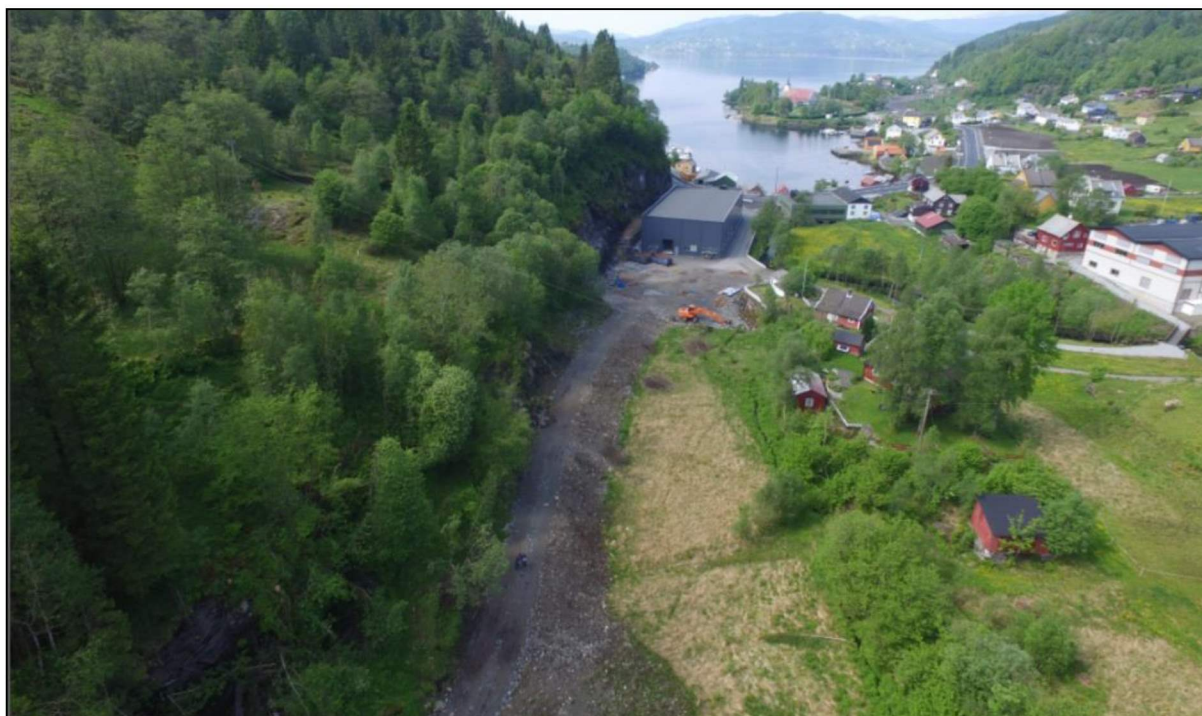
Figur 6: Oversiktsbilete synar skogsområde med innmarksbeite til venstre og flate parti med fulldyrka mark til høgre. Den fulldyrka marka er direkte påverka av inngrep i form av ein grusveg som følgjer grensa mellom fulldyrka mark og skog. Det renn også ein kanalisert bekk langsmed marka. Foto: Opus Bergen AS
