# Vurdering av tiltak ihht Naturmangfaldlova (nml) §§ 8-12

## Hosanger næringsområde, Osterøy

11.08.17

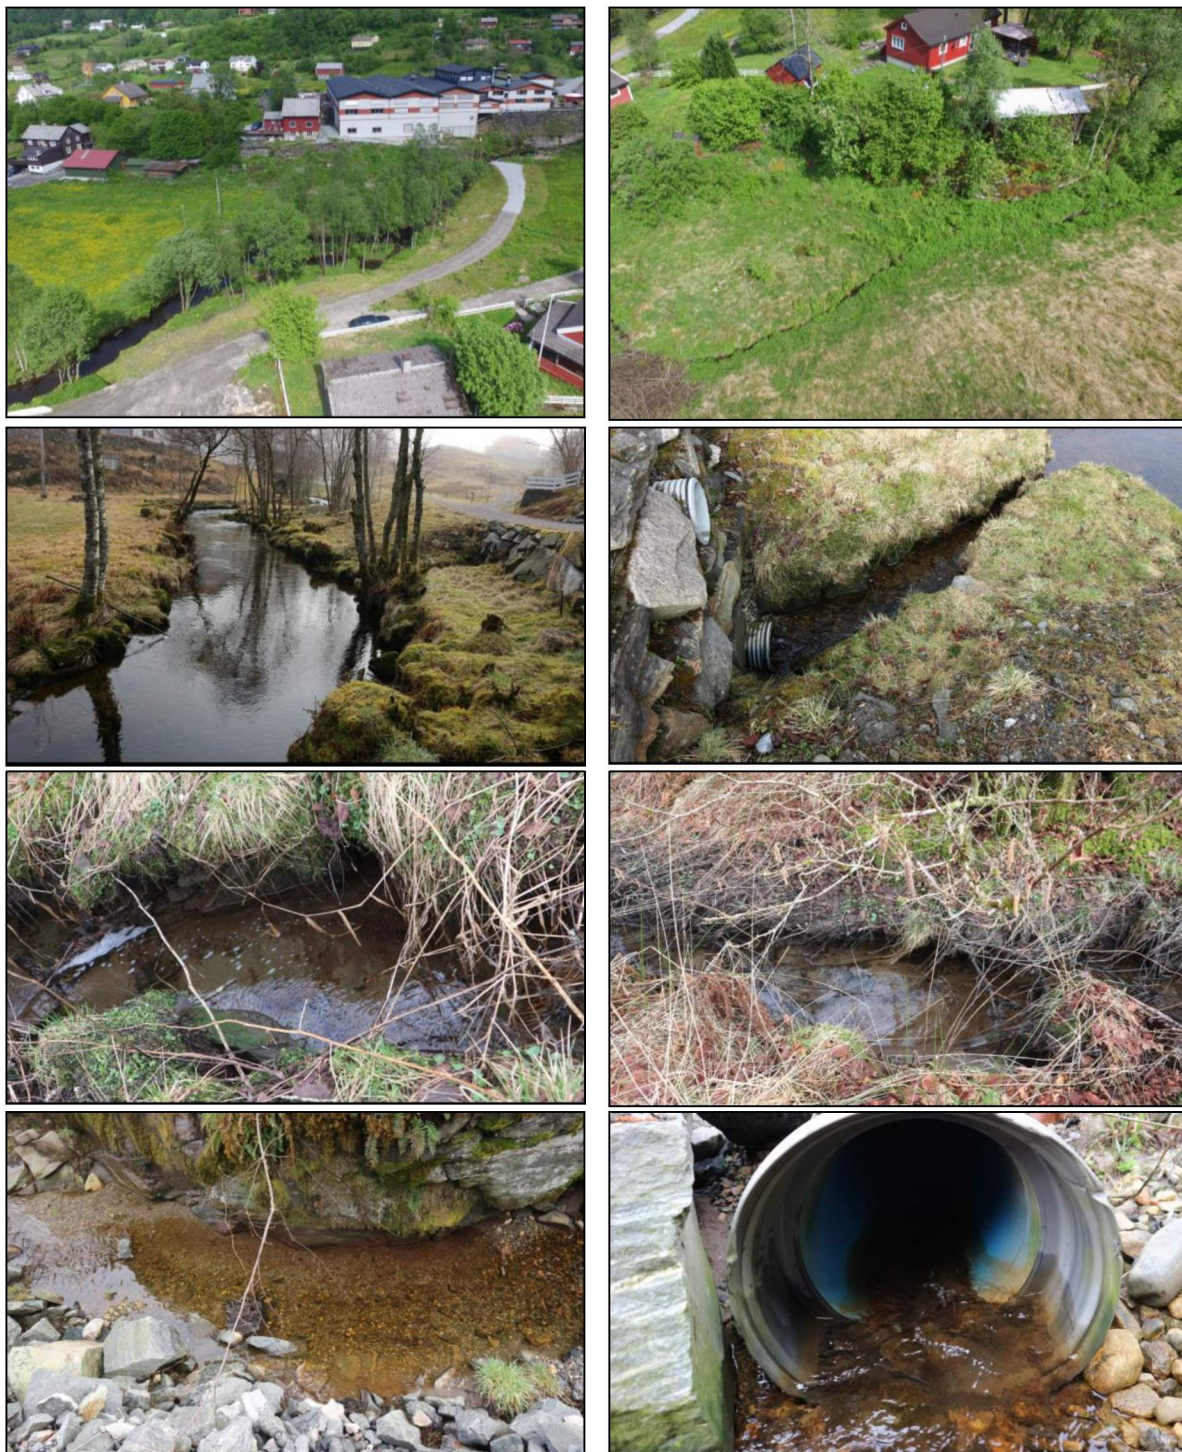
*Figur 4: Øvst: Bekker i planområdet. Hovudbekk frå Holevatnet (Holeelva) som renn gjennom planområdet t.v. Sidebekk til Holeelva renn gjennom fulldyrka mark i planområdet, t.h. Andre rekke: Roleg del av Holeelva.t.v. Innløp til sidebekk som går gjennom røyr under vegen, t.h. Tredje rekke og nedst: Ulike delar av sidebekken og røyrutløp. Foto: Opus Bergen AS.*

Under synfaring i 28. mars 2017 blei det ikkje observert fisk verken i hovudbekken eller sidebekken. Dette er naturleg med tanke på årstida. Sidebekken har eit ope strekk på kring 115 m gjennom jordbrukslandskap, og utløpet mot hovudbekken er lagt i røyr under vegen. Det synast å vere eit fall på kring 1 m frå sidebekken til hovudbekken under vegen. Røyrret er ca. 35 cm i diameter og hadde under synfaringa låg vasstand med middels sterk straum. Røyrret fungerer truleg som eit hinder for fisken delar av året, når vassføringa er særleg låg. Det er mykje sand og finkorna grus i bekken, og det er truleg at sjøaure kan nytta delar av bekken til gyting. Bekken kan også fungere som oppvekstområde for småfisk. I hovudløpet til Holeelva blei det observert stor variasjon i substrat, straumtilhøve og påvekstalg. Som skildra i eksisterande rapportar, synast gytetilhøva å vere gode, og det er steinar og substrat som skapar skjul for mindre fisk.
