## Måledam i Lonevassdraget, tilbakemelding frå tiltakshavar

## Måledam i Lonevassdraget - referat frå synfaring 01.11.2011 og NVE si vurdering

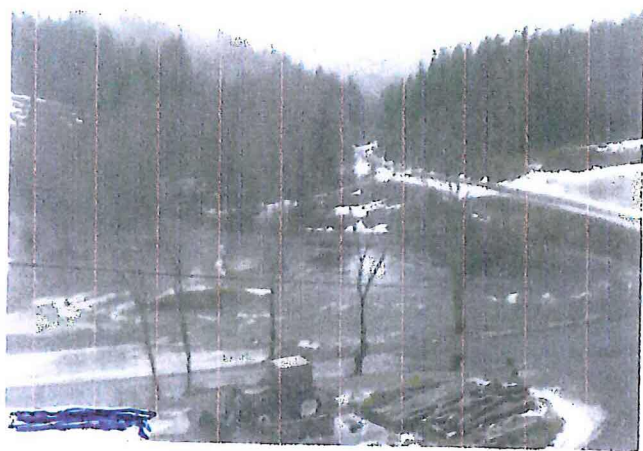
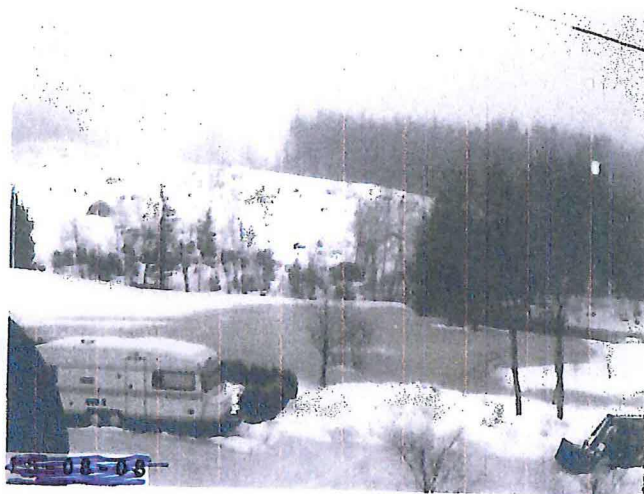
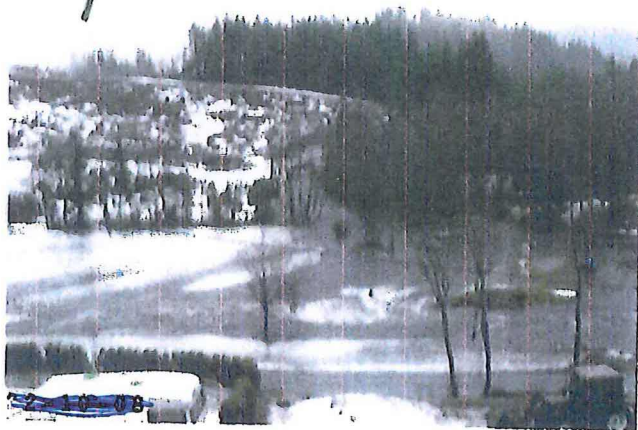
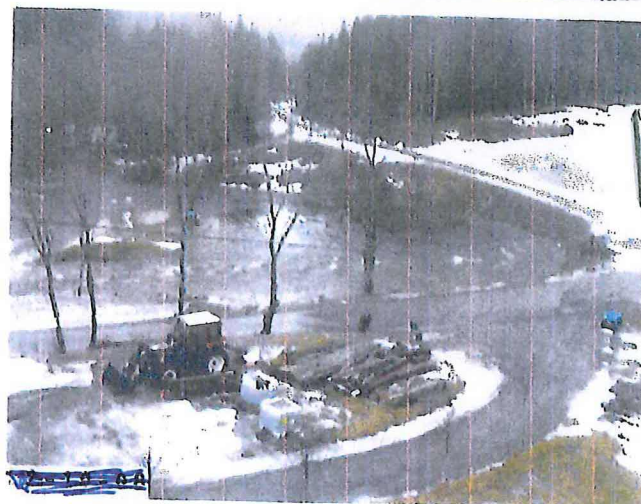
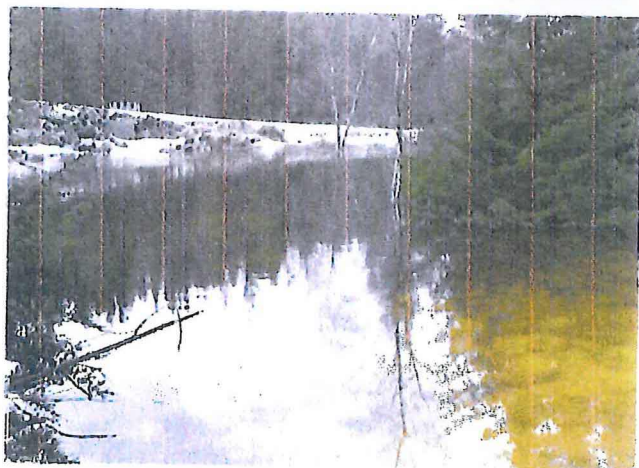
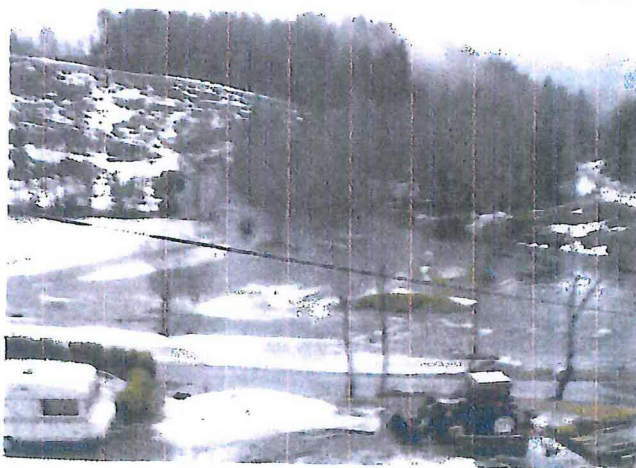
Dette er bilete tekne etter at dammen vart reven, men  
murensom N.V.E. påpeika er der.  
Bileta er tekne tidligere, men slik var elva i går morgon  
den 21 mars 2019.  
På bileta var ikkje dato og årstall stilt rett inn.
