JANUAR-2020

Ålvik Ferieheim

# SKREDFAREVURDERING VED EIKEDALEN HYTTEGREND, SAMNANGER KOMMUNE

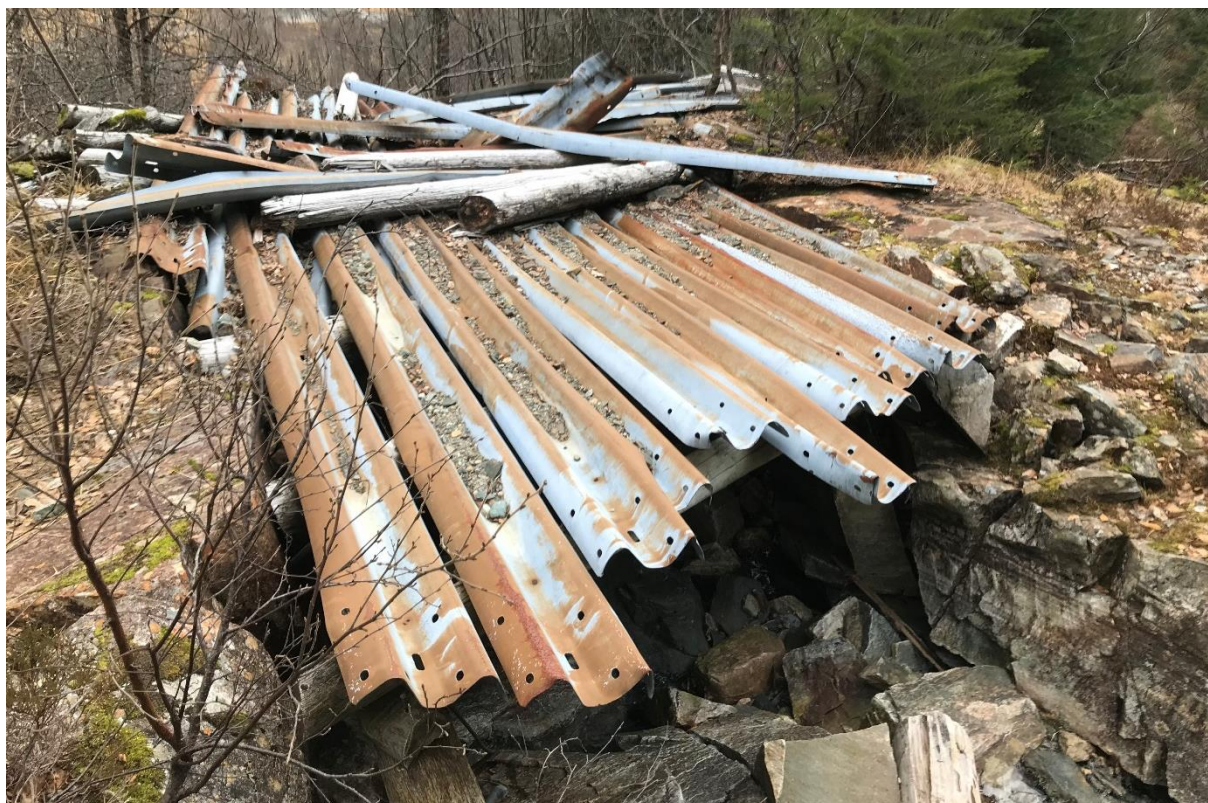
Under synfaring vart det to stader i den nordlege bekken observert restar etter enkle brukonstruksjonar delvis øydelagt av flaum og/eller isgang (Figur 7, 8 og 9). Konstruksjonane er av ein slik karakter at dei dannar stort potensiale for oppdemming. Byggematerialar i form av telefonstolpar og autovernseksjonar frå brukonstruksjonane er spreidd i bekkefare nedstraums bruene og skapar ytterlegare fare for oppdemming (Figur 10).

Figur 8: Foto av delvis øydelagt brukonstruksjon (Den niste brua avmerkt i Figur 6).

Det er naudsynt å fjerna restane etter dei delvis øydelagde brukonstruksjonane over den nordlege bekken. Alle restar nedstraums for bruene, som autovernseksjonar og telefonstolpar, må fjernast.

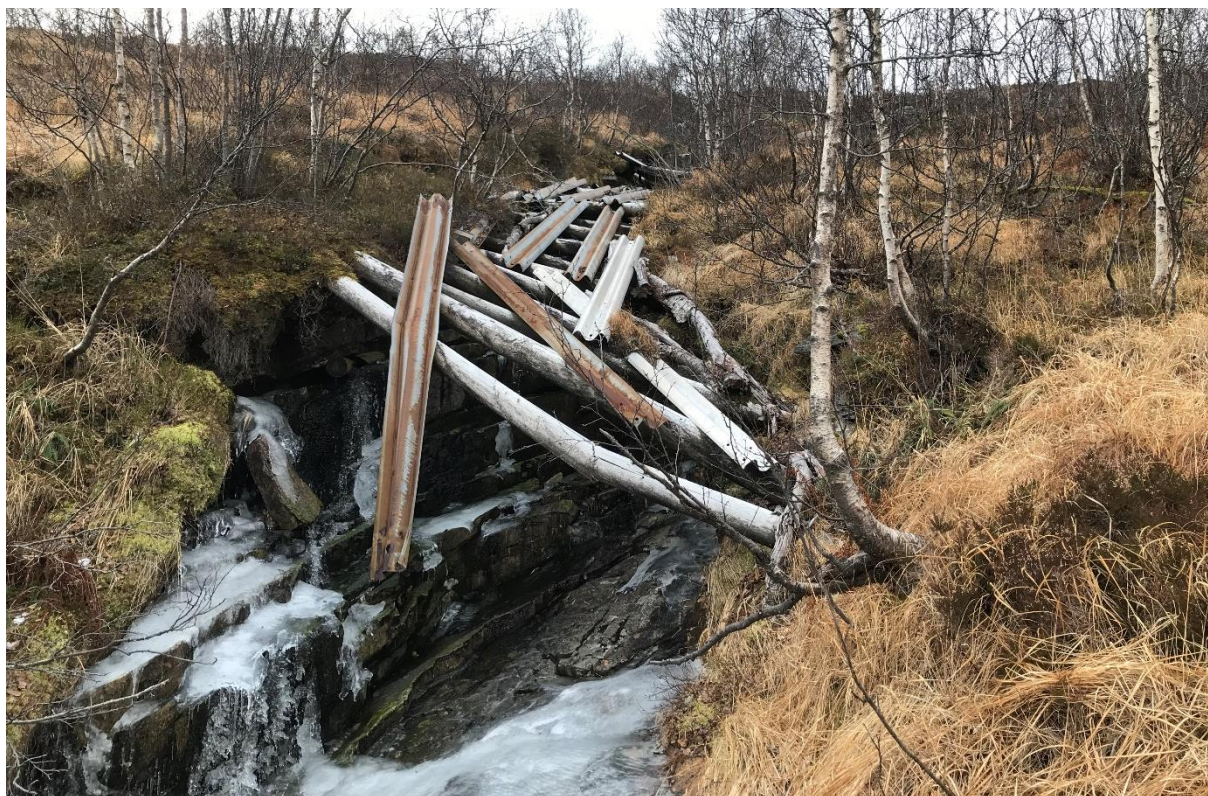
Figur 9: Foto av delvis øydelagd brukonstruksjon (Den øvste brua avmerkt i Figur 6).

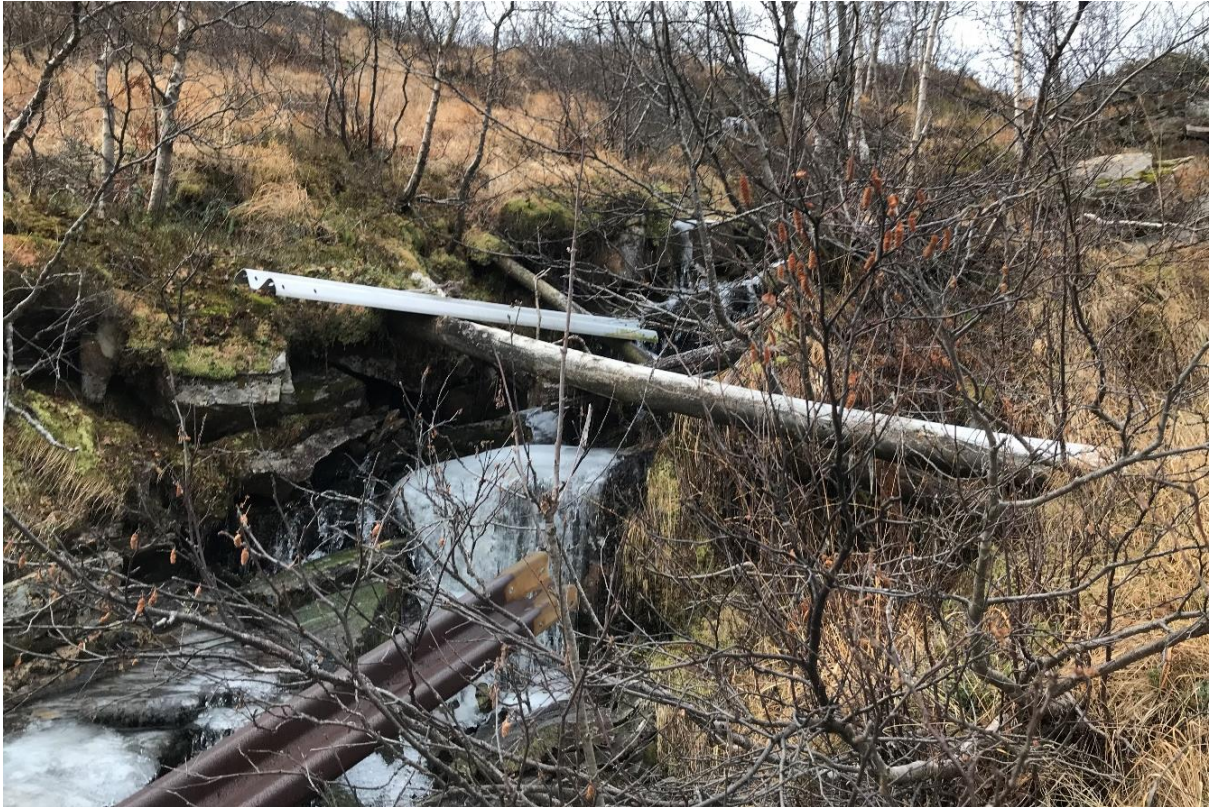
*Figur 10: Restar av brukonstruksjonar ligg spreidd i vassvegen ved bekken som drenerer gjennom planområdet langs nordleg plangrense.*

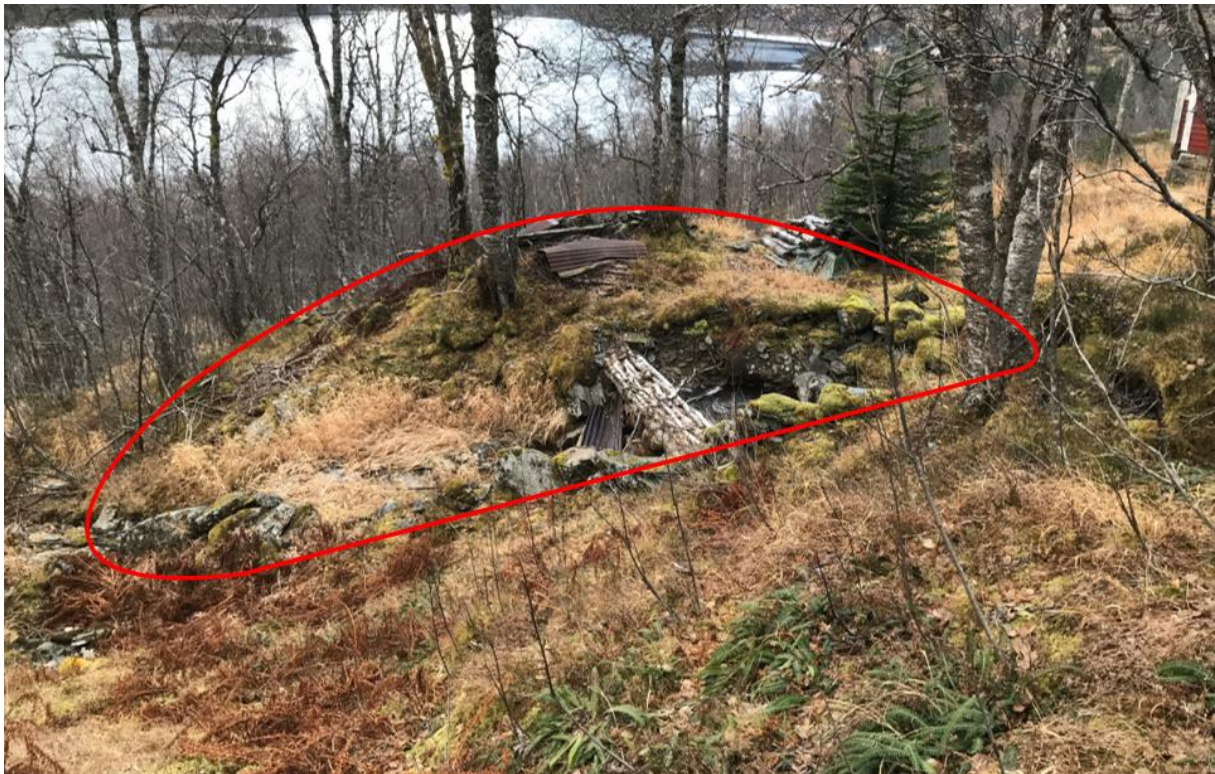
Langs bekkefareet midt i planområdet vart det ved ein stad observert enkle sikringstiltak i form av steinsetting langs bekkefareet (Figur 7). Denne bekken har fleire smale parti som har potensiale for oppdemming. Spor etter massetransport vart observert ved ein lokasjon langs denne bekken i form av oppsamling av lausmassar som bekken har ført ned i tiltaksområdet (Figur 7 og 11).

*Figur 11: Lausmasse-oppsamling i bekkefaret for den store bekken omlag midt i tiltaksområdet (Omrissa med raudt).*

Bekkeløpa bør reinskast og sikrast/plastrast der dei går i lausmassar. Det må til sikring/plastring nyttast stein av tilstrekkeleg størrelse som toler flaum- og sørpeskred. Det må vidare prosjekterast kulvertar og/eller bruer med tilstrekkeleg kapasitet der bekkeløpa kryssar vegtrase. Slike kryssingar skal ha ei utforming som ikkje er til hinder eller endrar retning på skredmassar.

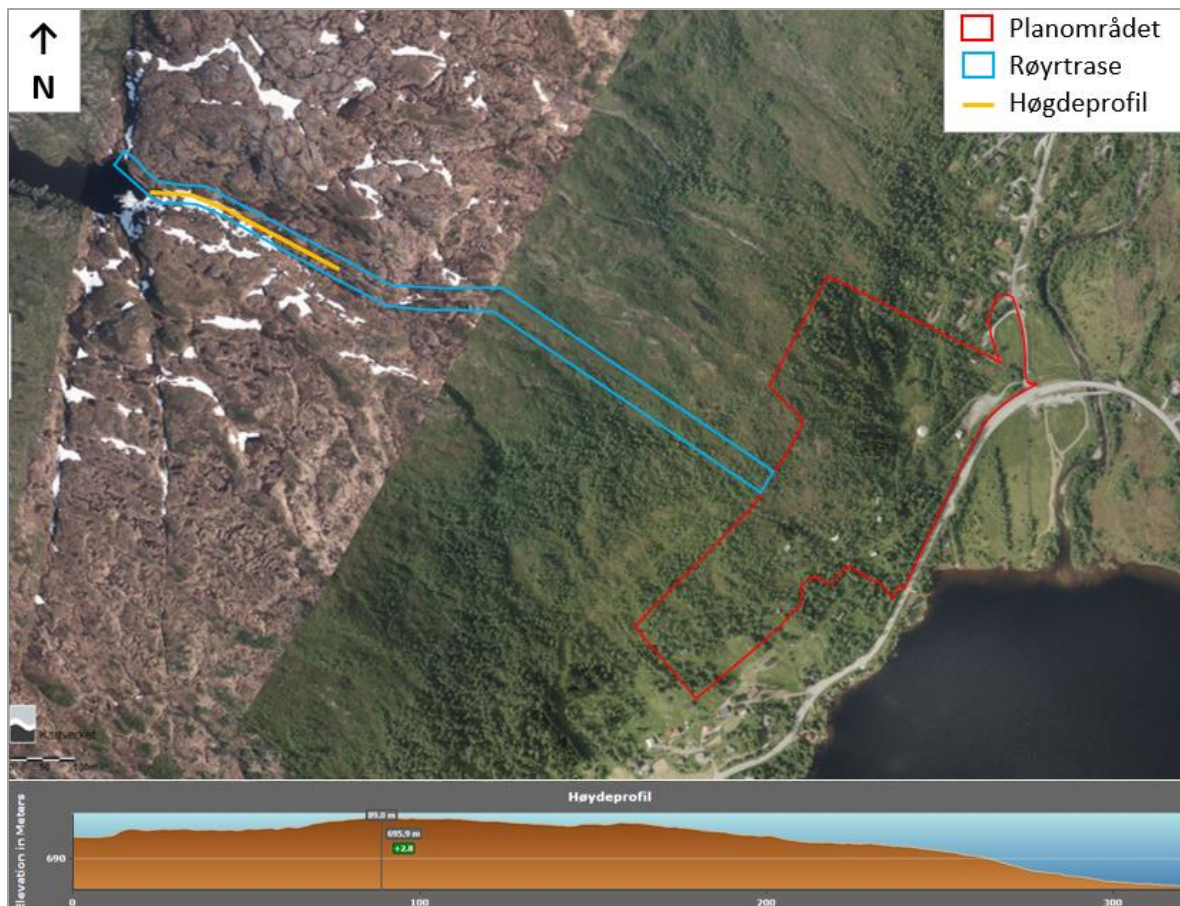
Det ligg vassrøyr frå Setratjørna like sør for Huldabottsfjellet som går gjennom planområdet (Figur 12). Røyra går gjennom ein terskel som er ca. 2,8 m høgare enn normalvasstand i Setratjørna før røyra går ned mot planområdet (Profil i Figur 12). Det er uklart om røyra er i bruk og akkurat kvar røyra går i planområdet. Det er viktig at røyra og/eller tilhøyrande grøftetrase ikkje har potensiale for å drenere vatn inn i planområdet.

Figur 12: Flyfoto som viser inntak i Setratjørna og rørtrase ned til planområdet.

- > Det må sytast for at røyra og tilhøyrande grøftetrase som går frå Setratjørna ikkje har potensiale for å drenere vatn inn i planområdet.

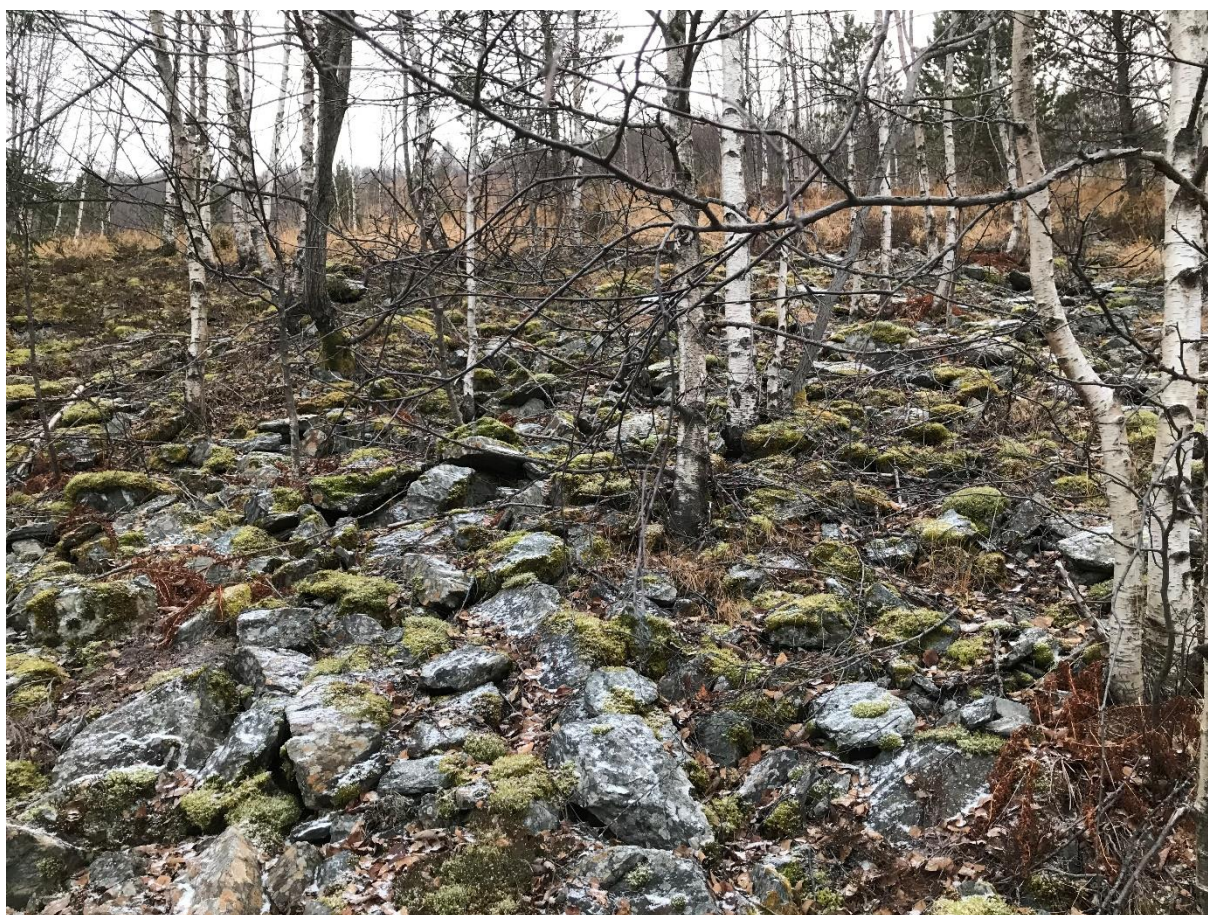
Frå overflateforvitring i berggrunnen er det nokre stader danna tynne ( $< 0,5 \text{ m}$ ) lag av forvitningsmateriale (Figur 14). Materialet har generelt skarpkanta og rektangulære form og i kombinasjon med den låge helninga på terrenget dannar ikkje denne kategorien lausmassar skredfare i planområdet.

Bergarten har mykje oppsprekking langs berggrunnsoverflata og somme stader vart det observert lause lag ( $< 1,0$  m tjukke) av forvitningsmateriale (Figur 14).

Figur 14: Foto som viser forvittringsmateriale frå berggrunnen.

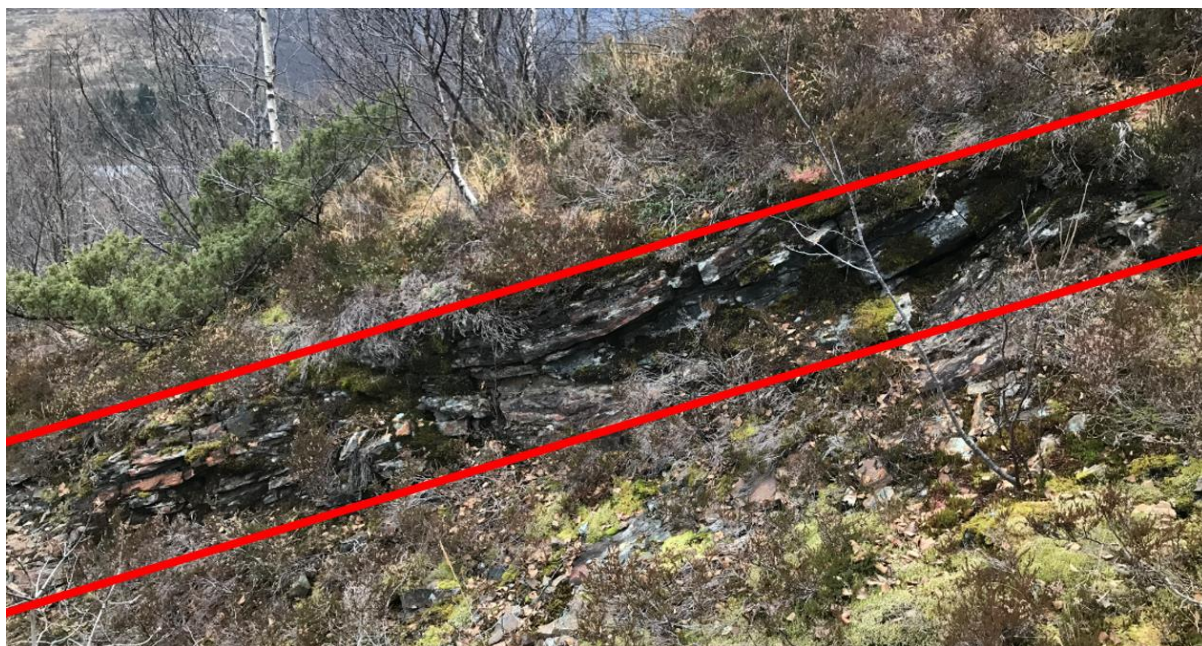
Nokre mindre vertikale brattkantar i nordleg del av tiltaksområdet ber også preg av aktiv overflateforvitring (Figur 15 og 16). Sprekkdanningar langs bergartens hovudfoliasjon har strøkretning ca. mot nord. Fallvinkel er ca.  $25^{\circ}$ - $35^{\circ}$  mot aust. Dette gjer at det er noko fare for utgliding langs dette planet sjølv om fallvinkel er under  $45^{\circ}$  som vert rekna som utløysingsvinkel for steinsprang. Brattkantane har ein del laust materiale og noko av forvitningsmaterialet har rasa ut (Figur 17). Fryse og tineprosessar skapar mindre rørsler i slike massar. Kombinasjon av låg terrengvinkel, liten høgdeforskjell og dermed liten energi vil materiale som losnar ha kort utløpslengd og rulle/gli langs bakken. Observasjon av utrasa materiale bekreftar dette. Materiale frå slik utrasing dannar dei blokkrike lausmassane i nordleg del av tiltaksområdet.

Figur 15: Vertikalsnitt av berggrunnsoverflate med sterkt oppsprukke forvittringsprofil (Mellom dei raude linjene).

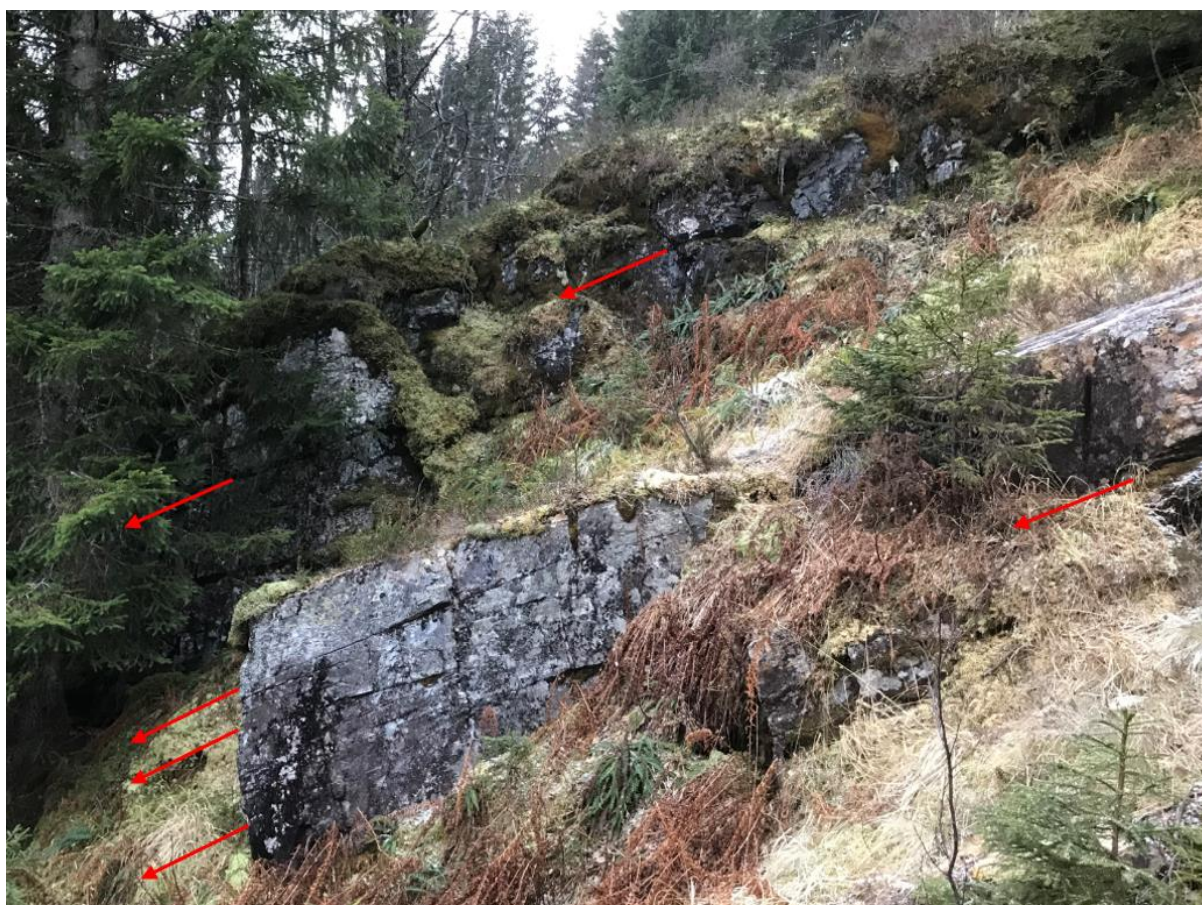
Figur 16: Foto som viser vertikal brattkant i nordleg del av tiltaksområdet. Fallretning for hovudsprekkeretning er indikert med raude piler.

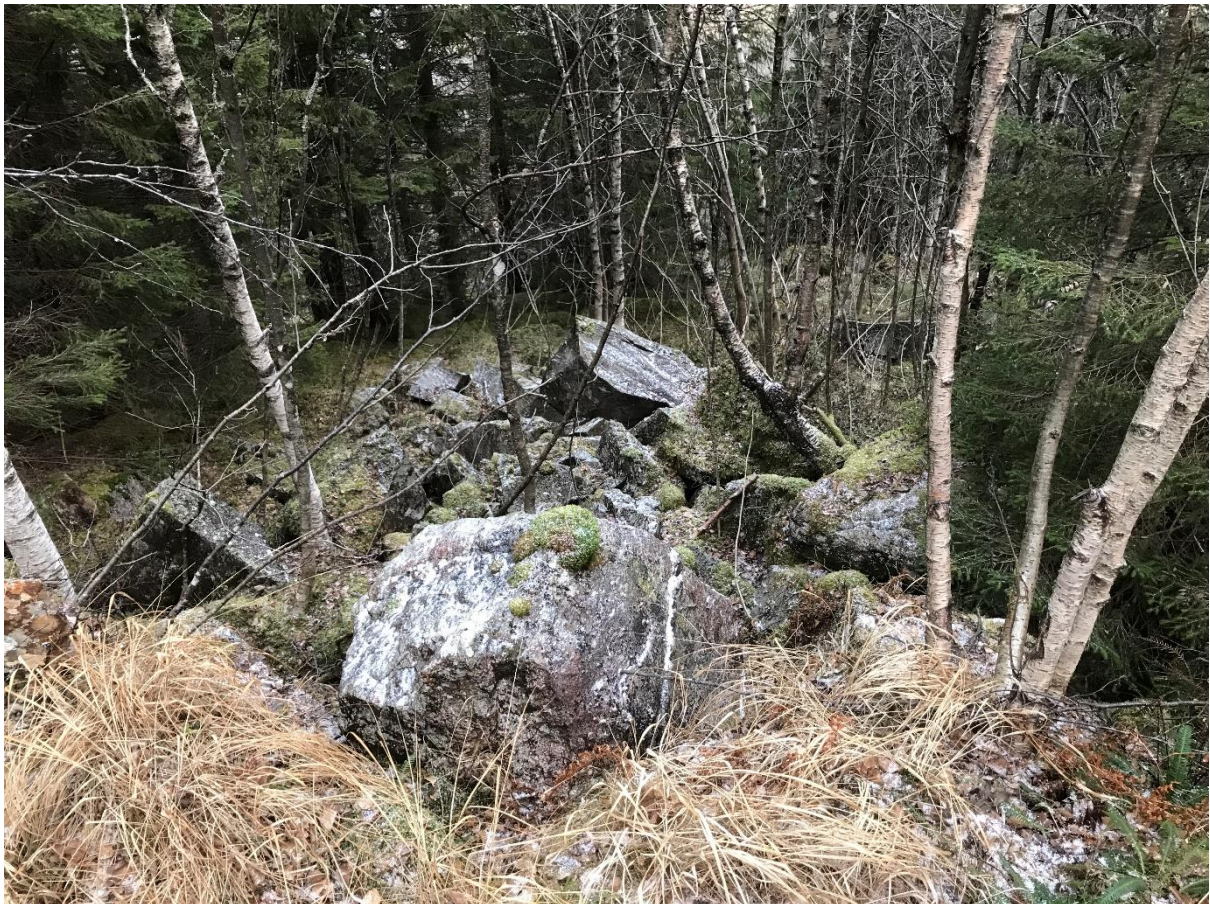
Morenematerialet i nordleg del av planområdet er iblanda noko stadeigen blokkstein frå utgliding langs mindre vertikale brattkantar. Det vart observert enkeltblokker og mindre parti med laus stein/blokk langs det nordlegaste bekkefaret. Desse massane har potensiale for å gli ned i bekkeløpet og kan forårsake oppdemming og overløp. Det vart også observert mindre spor etter erosjon ( $< 0,5 \text{ m}^3$ ) i bekkeløpets randsoner ved nedre del av dette bekkeløpet. Denne nedre del av bekken går i lausmassar og noko erosjonsmateriale har akkumulert i overkant av stikkrennene under vegen til Eikedalen skisenter.

Figur 17: Blokker som har rasa ut frå mindre vertikale brattkantar.
