## Flatøyveien 128 – Tilkomsvei Informasjon:

Plan inntegnet veitrase Alternativ 3 – skala 1:400

Siv. Ing. Inge Østergaard		Plan – veitrase på kartunderlag	
Flatøyveien 128, 5918 Frekhaug Gnr. / Bnr. 1/399		Alternativ 3 Side 1 av 9	
Tegn: 1: 400	Dato: 20190107	Tegn. No.: <b>600-01</b>	Rev: C

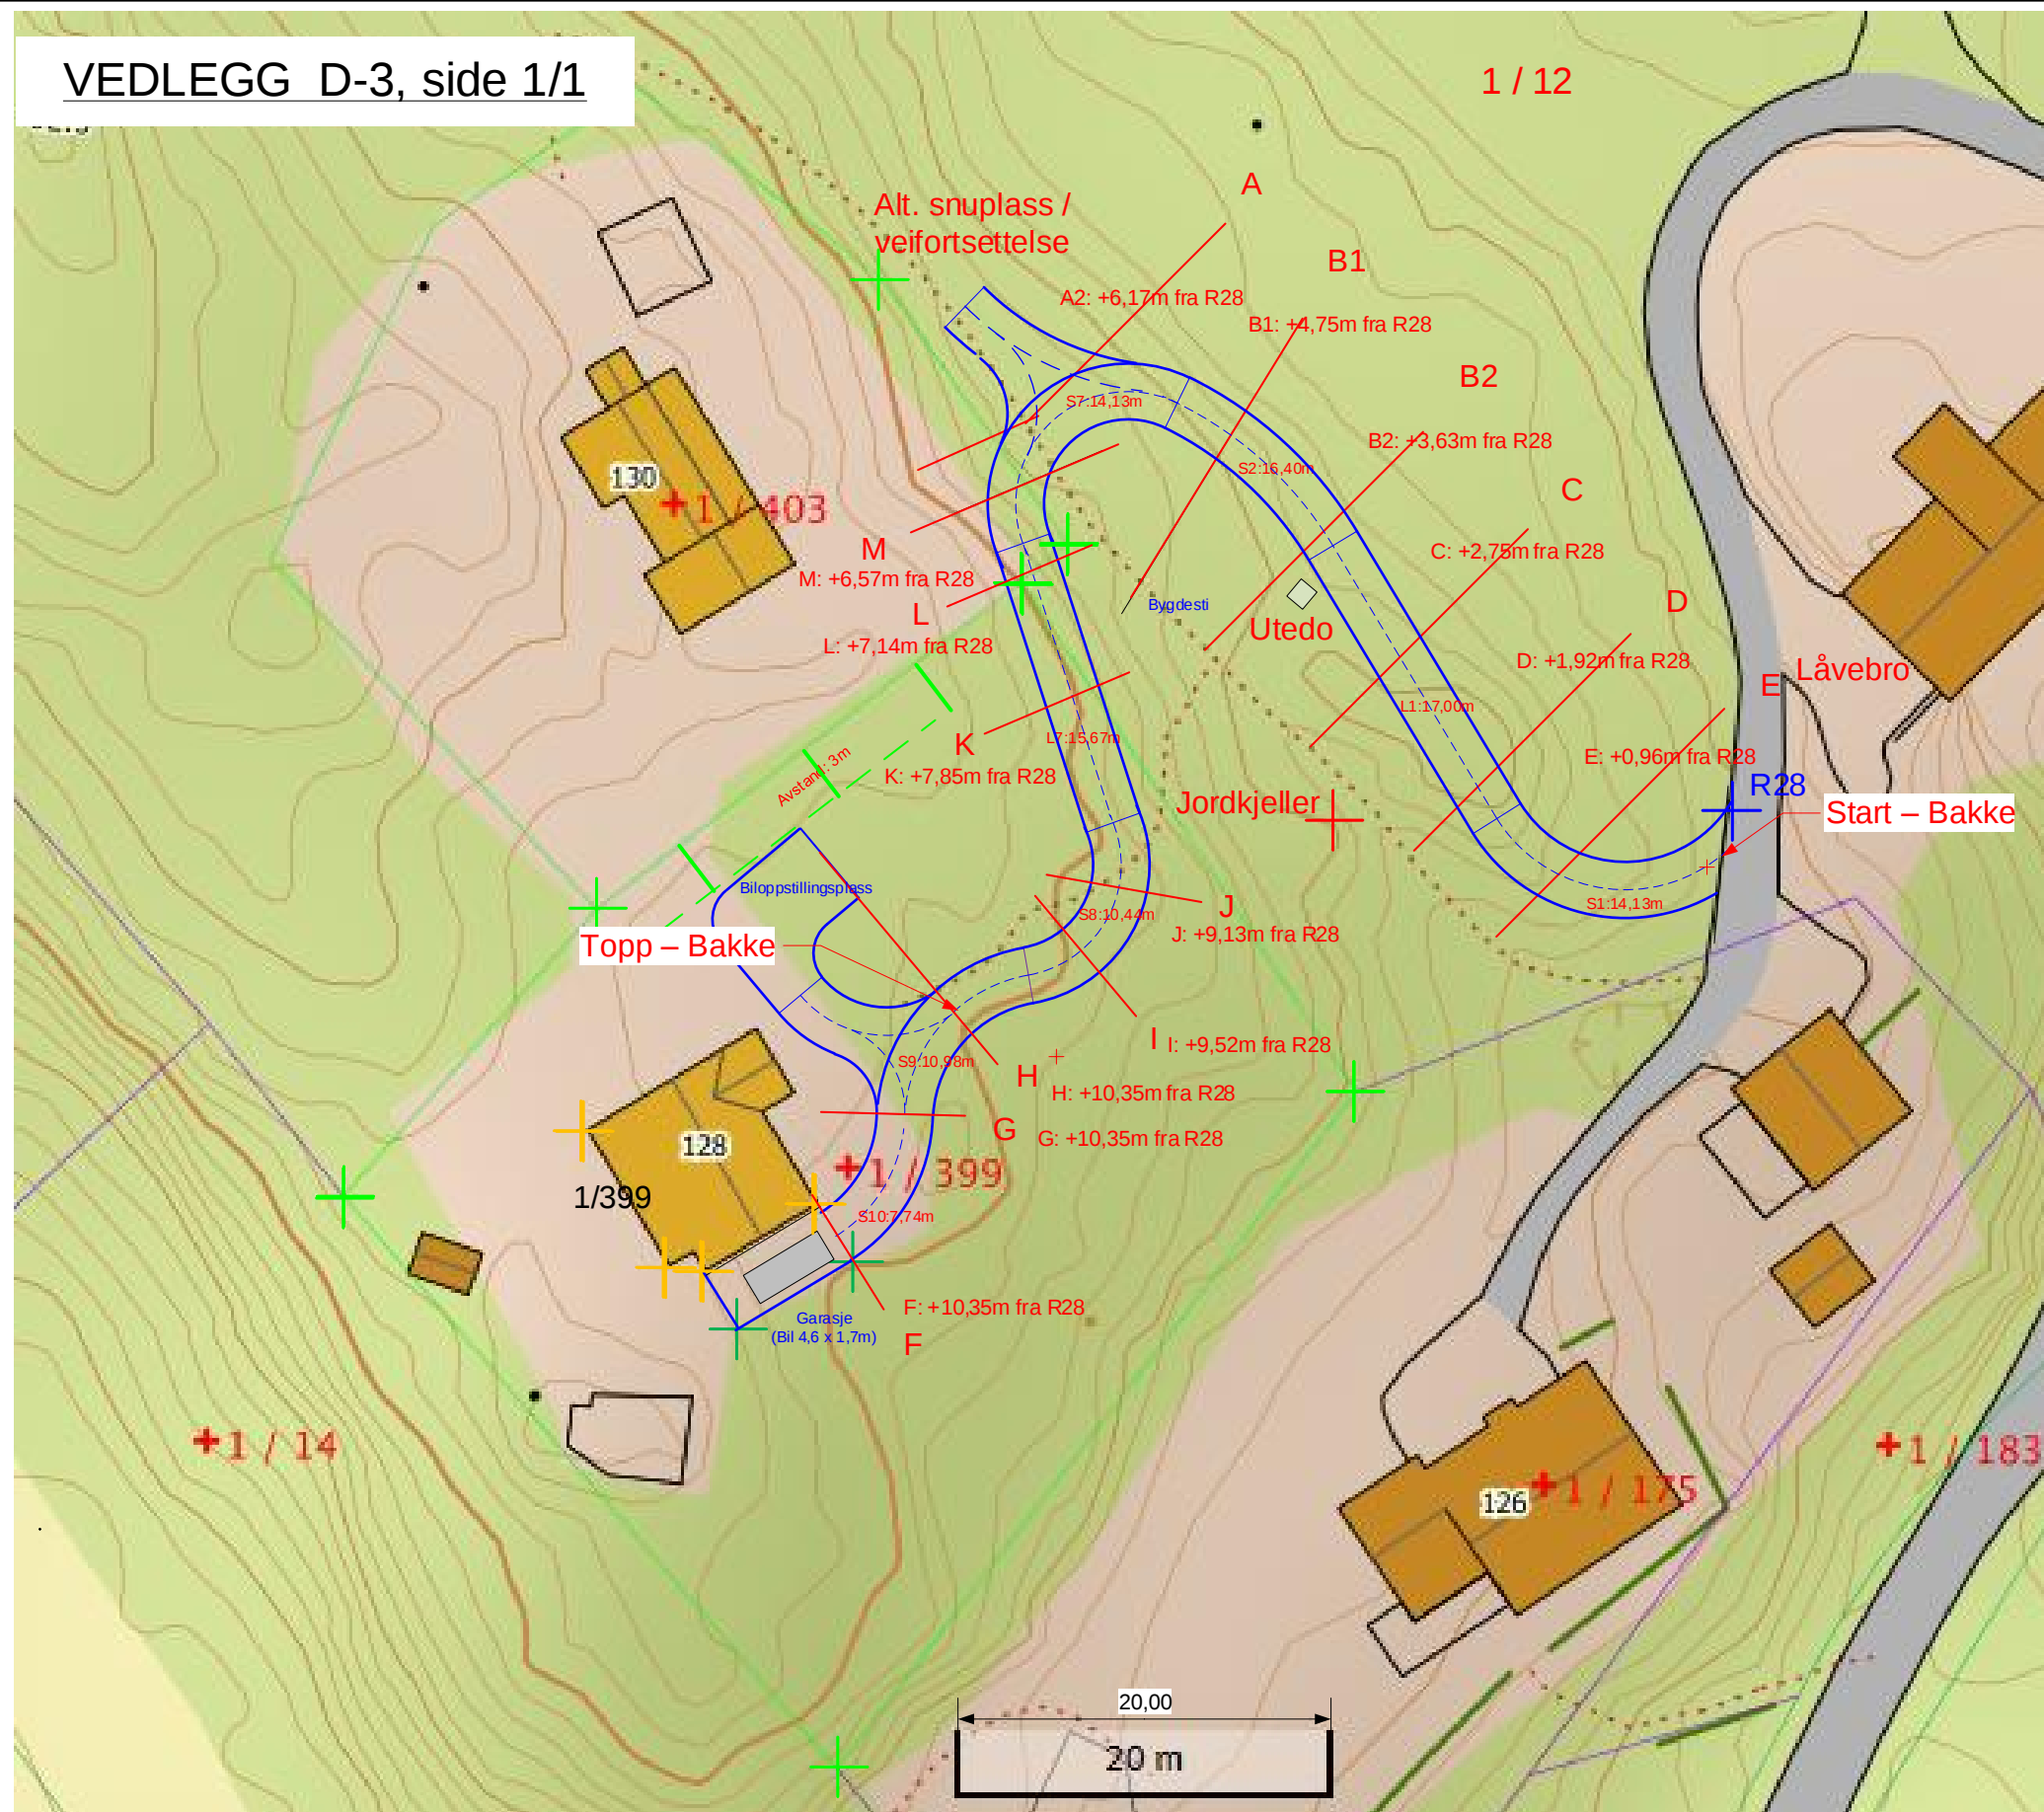
- (1) Standard: Utkjørsels - / Adkomst vei
- (2) Vei bredde: 3 m
- (3) Veilengde: 106,5 m
- (4) Høydeendring: 10,35 m
- (5) Stigning: 11,32% max.
- (6) Steinlagte fyllinger: Ja, se Tegn. 9/9
- (7) Stigning i fylling: 1:1,25 (1:1,15 v/steinlagt)
- (8) Støtte mur i skjæringer: Ja, se Tegn. 9/9
- (9) Beregnet volum, skjæring/stein: ca. 320 m<sup>3</sup>
- (10) Beregnet volum, fyllinger (behov): ca. 120 m<sup>3</sup>
- (11) Netto: ca. +200 m<sup>3</sup>, til steinmurer: ca. 130 m<sup>3</sup>
- (12) Topp dekke: grus (drenering til veigrunn)
- (13) Stikkrenner: Ja, ved behov.
- (14) Berørte nabolotter, areal under veitrase:  
GBNR: 1 / 12, areal: ca.171+20(snuplass) m<sup>2</sup>.  
GBNR: 1 / 403, areal: ca.14 m<sup>2</sup>.

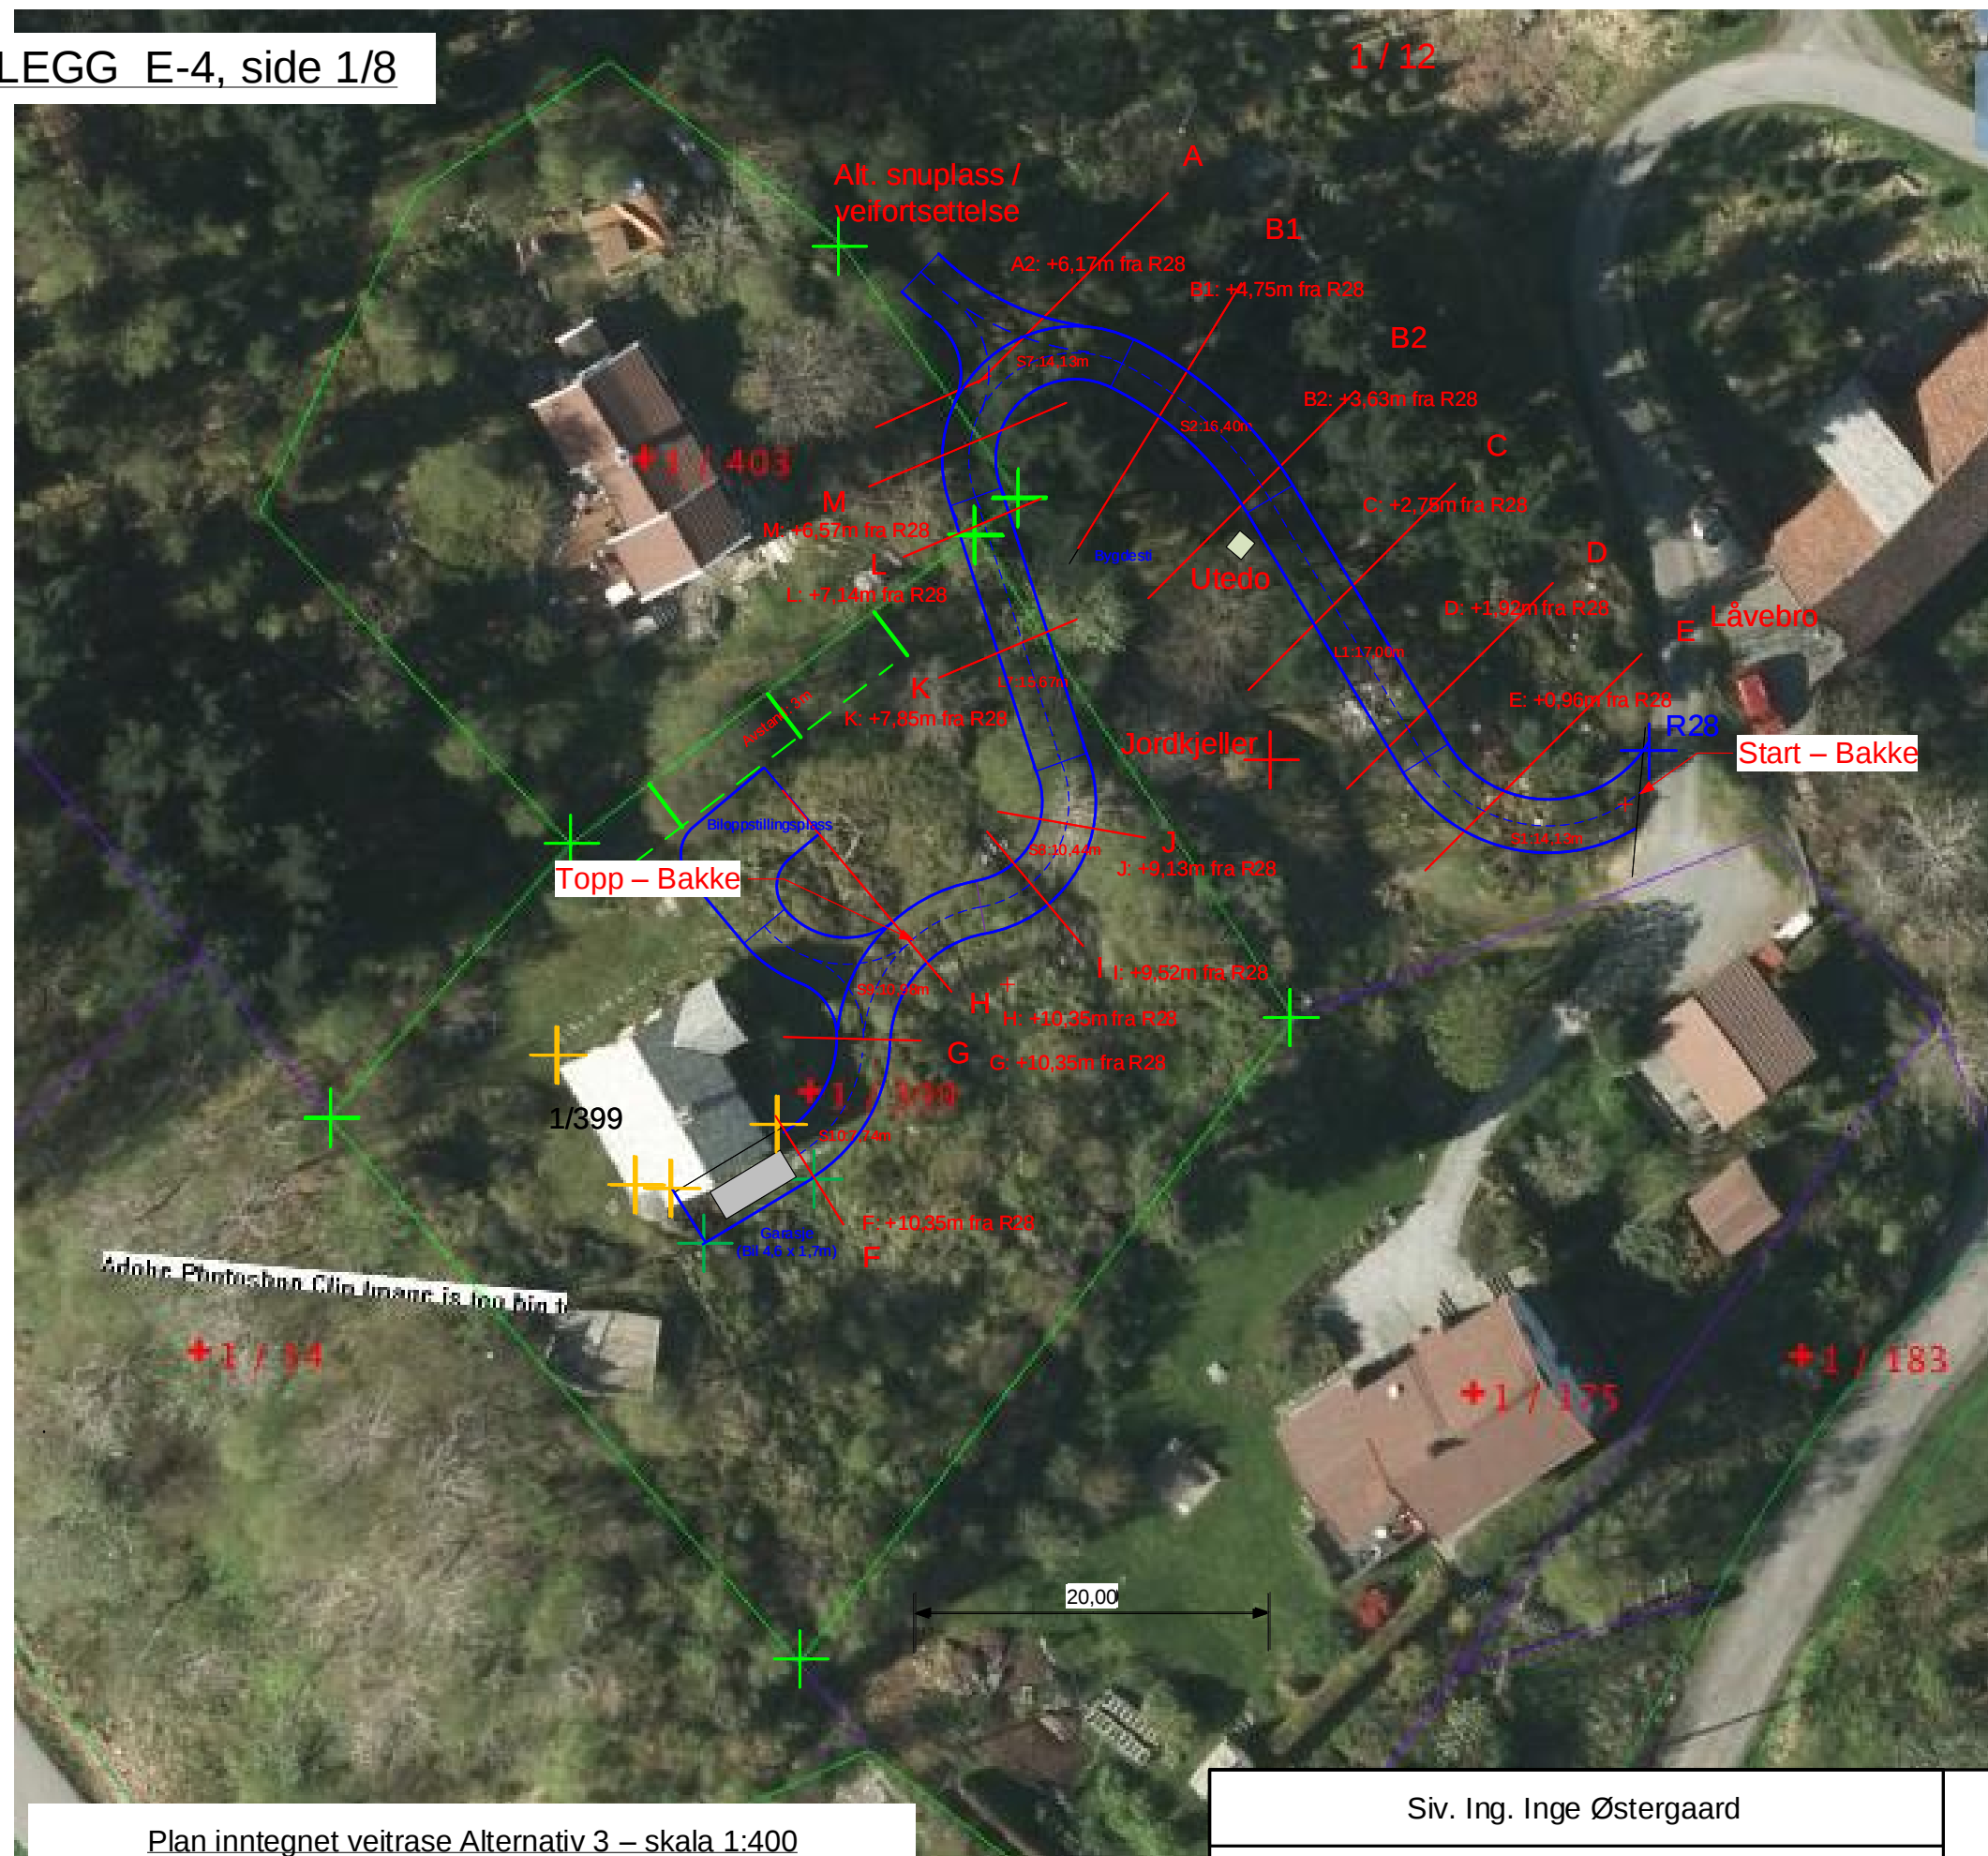
**600-02**

Beskrivelse: Veitrase tegnet inn på foto bakgrunn.

Beliggenhetstoleranse:  
Hytte GBNR1/399 er noe unøyaktig tegnet inn i kart-underlag, hvilket medfører noe overlapp mellom planlagt garasje og hytte på foto.

Tomtegrenser påtegnet Kartverkets flyfoto er brukt som referanser for inntegning av foreslått veitrase.

Plan inntegnet veitrase Alternativ 3 – skala 1:400

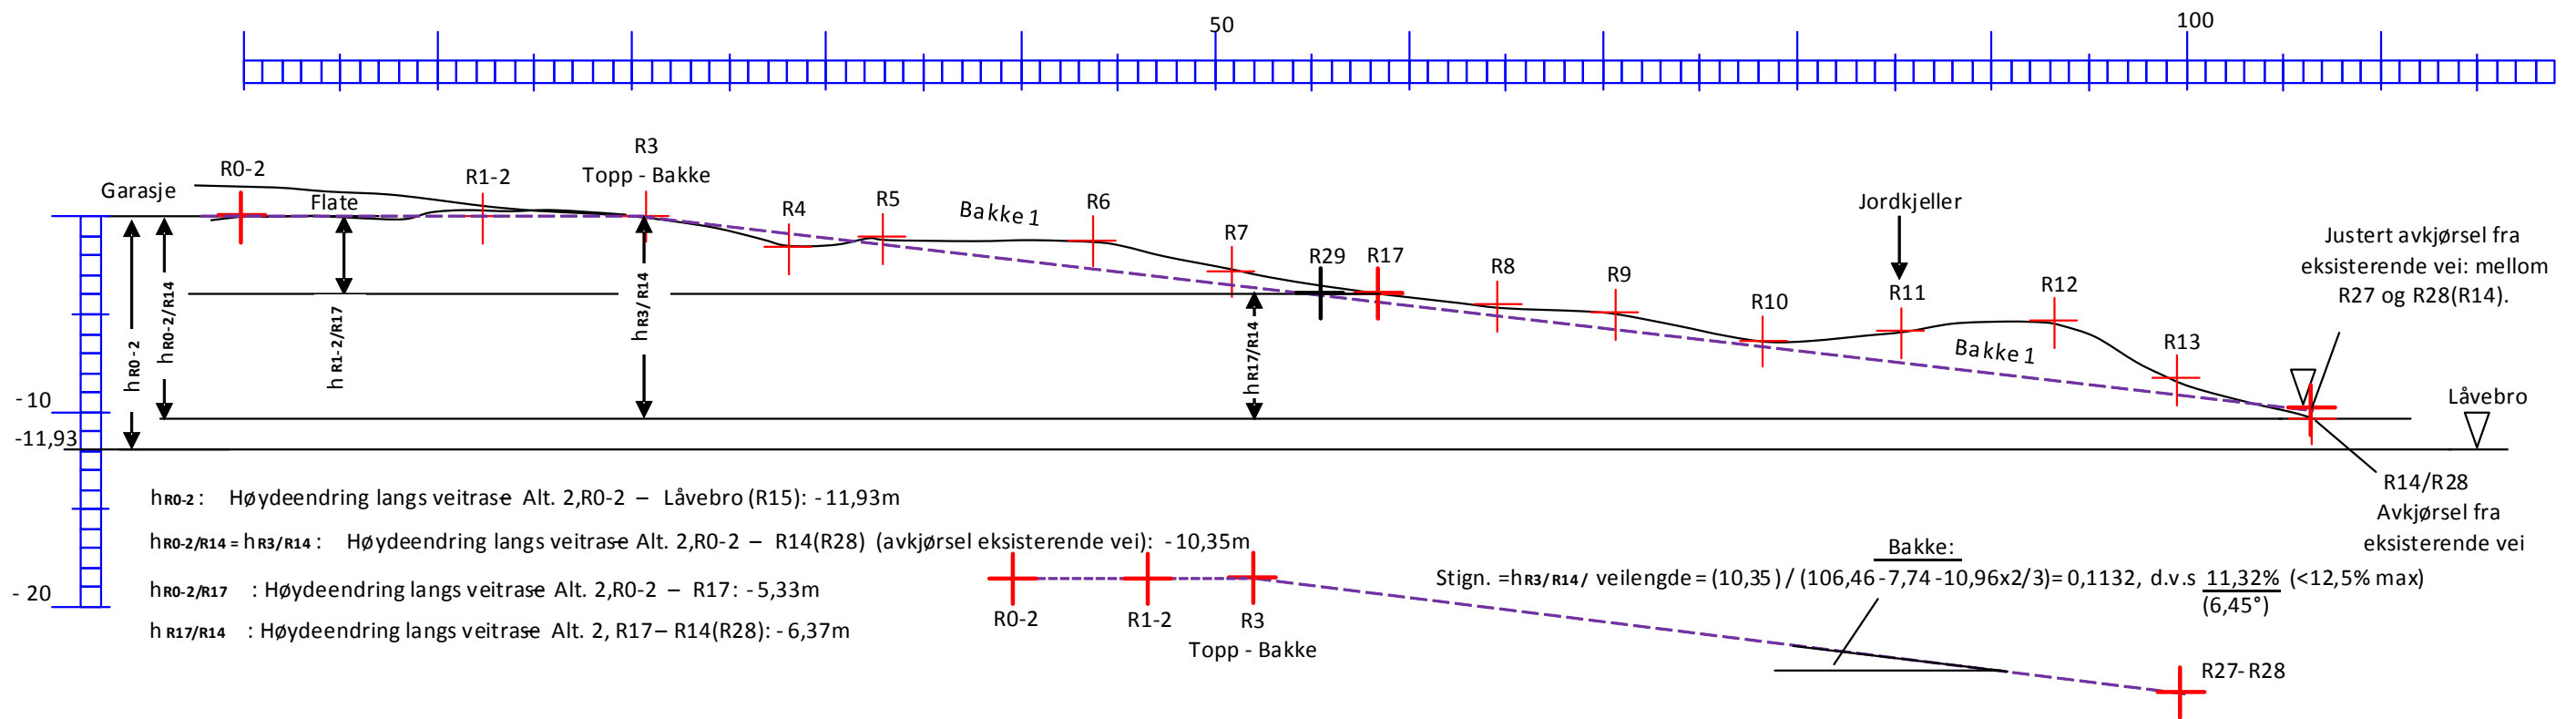
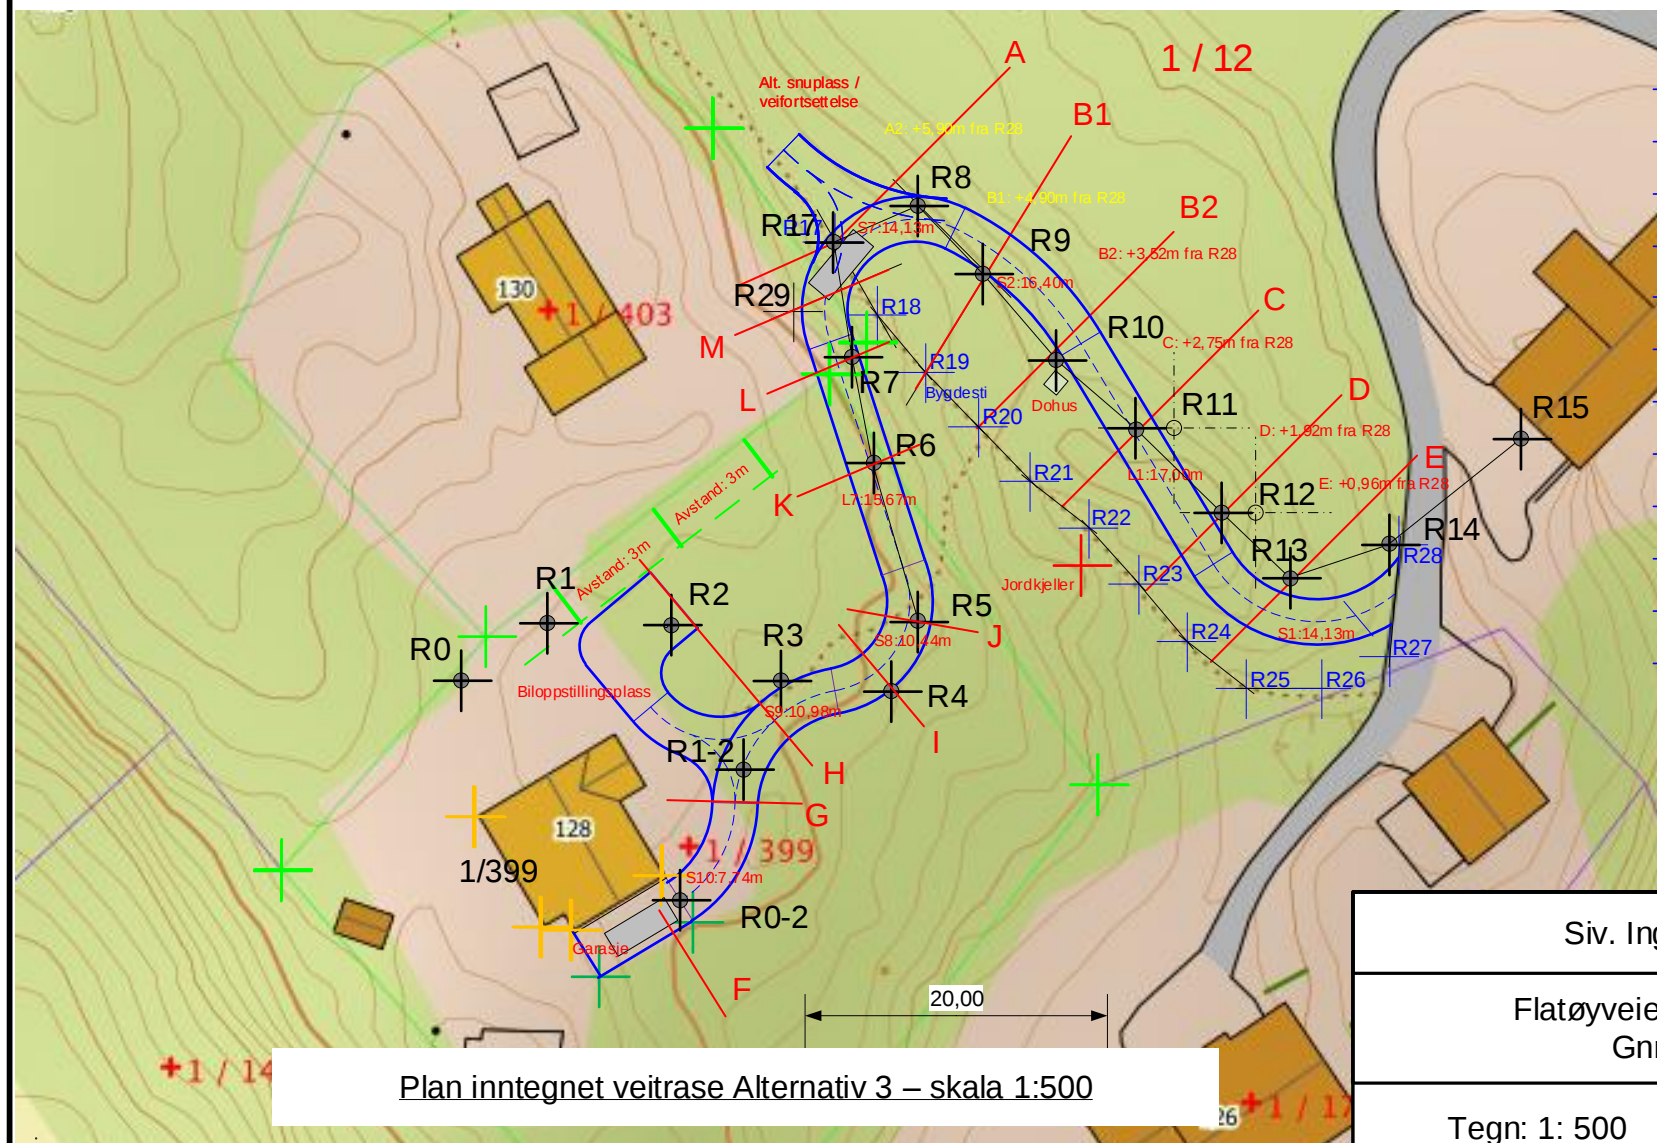
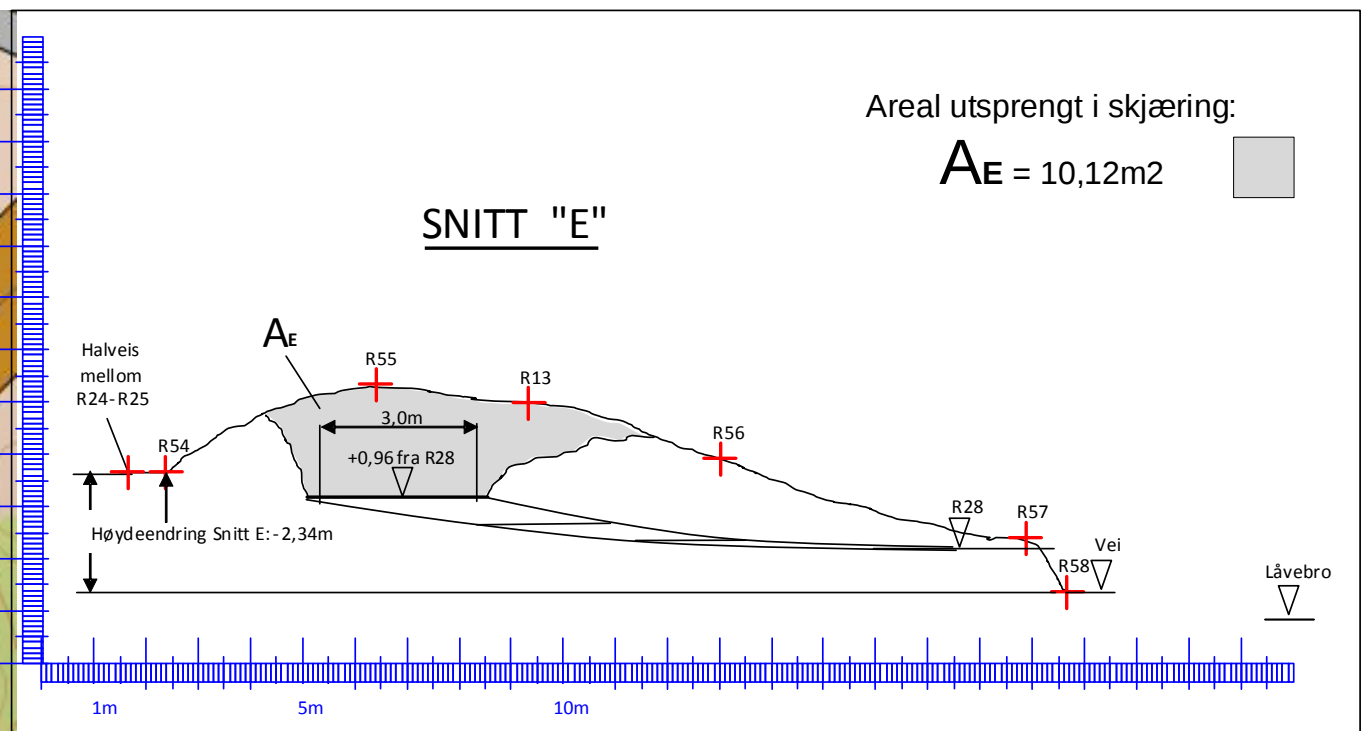
Siv. Ing. Inge Østergaard		Elevasjon – profil langs Tilkomstvei	
Flatøyveien 128, 5918 Frekhaug		Alternativ 3	
Gnr. / Bnr. 1/399		Side 3 av 9	
Tegn: 1: 500	Dato: 20190107	Tegn. No.: 600-03	Rev: C

# Profil langs Tilkomstvei – Alternativ 3

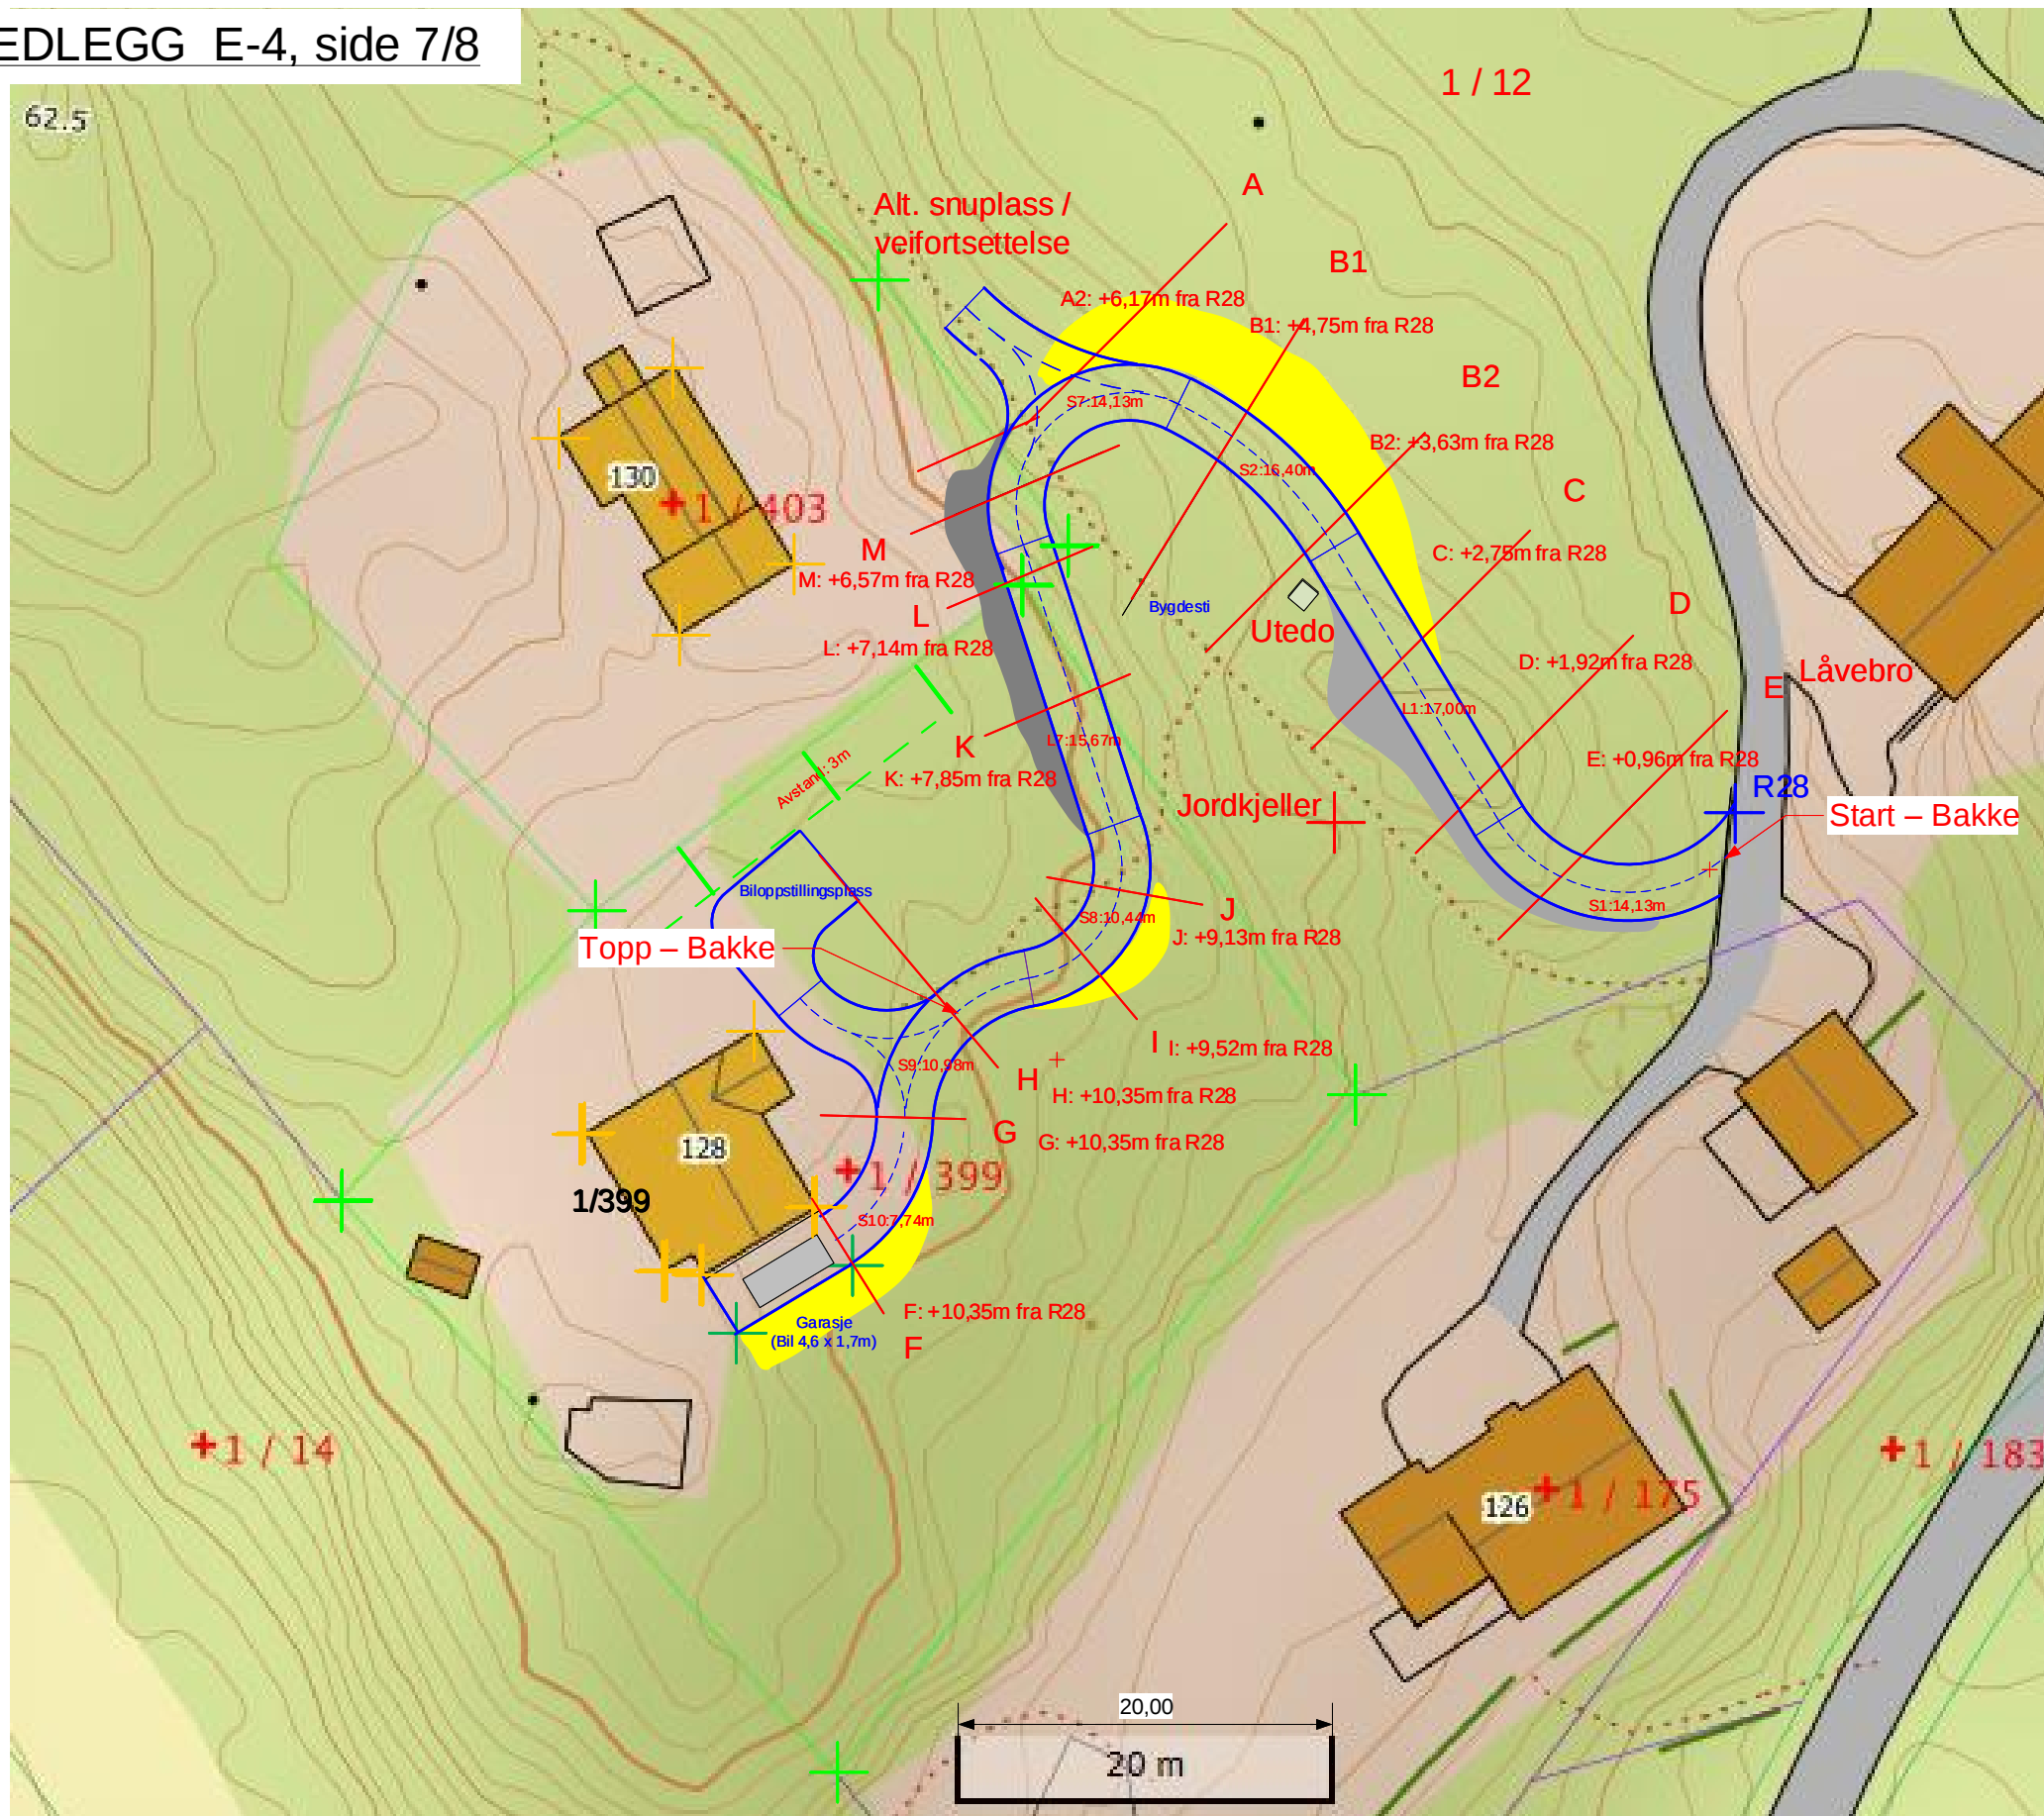
Siv. Ing. Inge Østergaard		Plan – fyllinger & skjæringer	
Flatøyveien 128, 5918 Frekhaug Gnr. / Bnr. 1/399		Alternativ 3 Side 8 av 9	
Tegn: 1: 500	Dato: 20190107	Tegn. No.: <b>600-08</b>	Rev: C

Beskrivelse:  
Fyllinger, skjæring m/u steinlagt støtte mur.

- : Fylling: 1:1,25 (1:1,15 v/steinlagt)  
Stedsekte jord / beplantet
- : Skjæring m/ steinlagt støtte mur.
- : Skjæring u/ støtte mur.

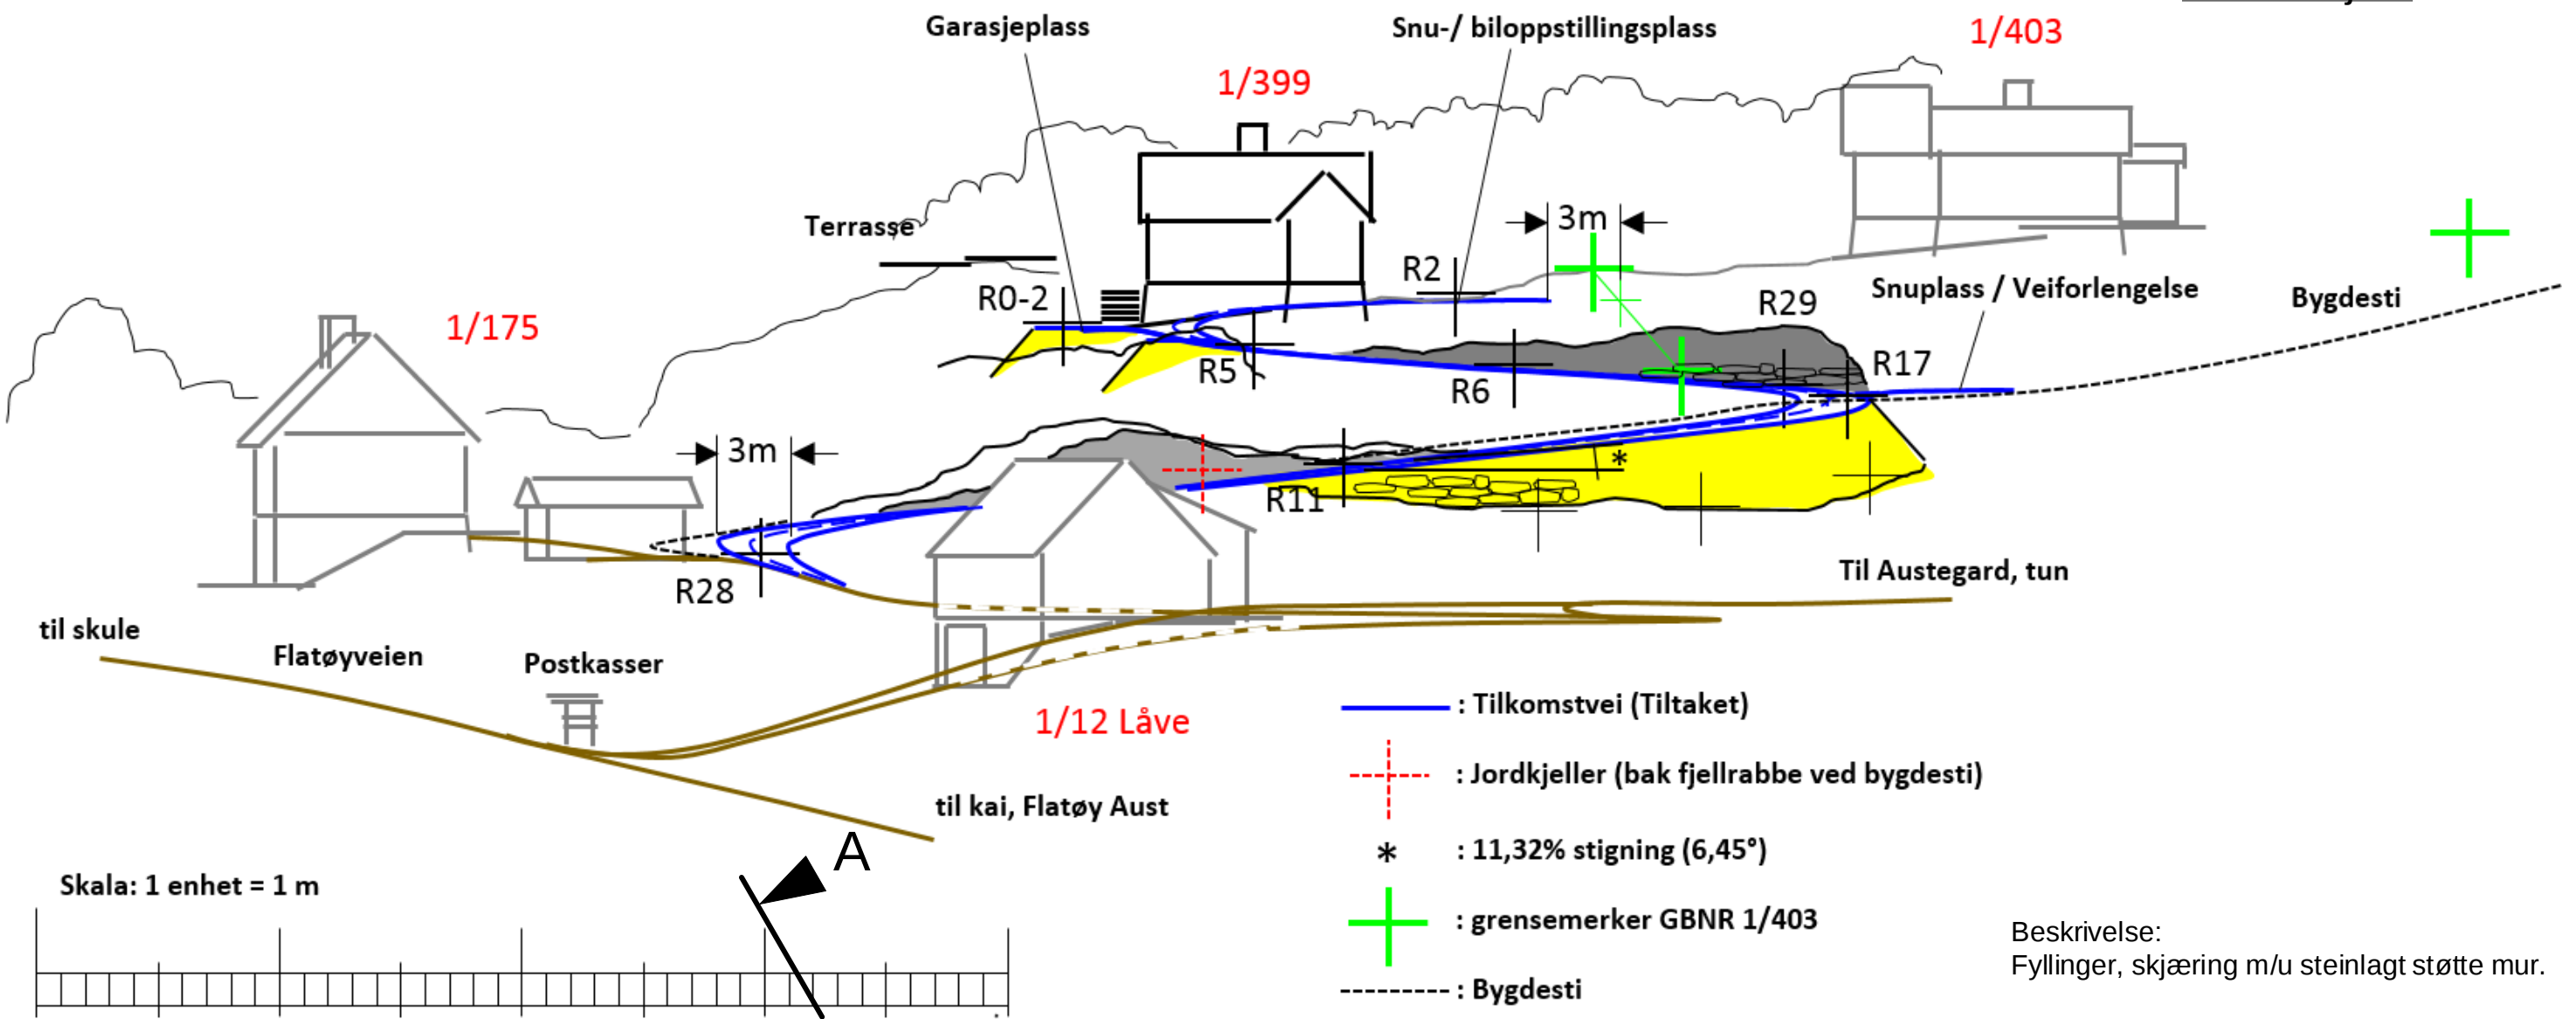
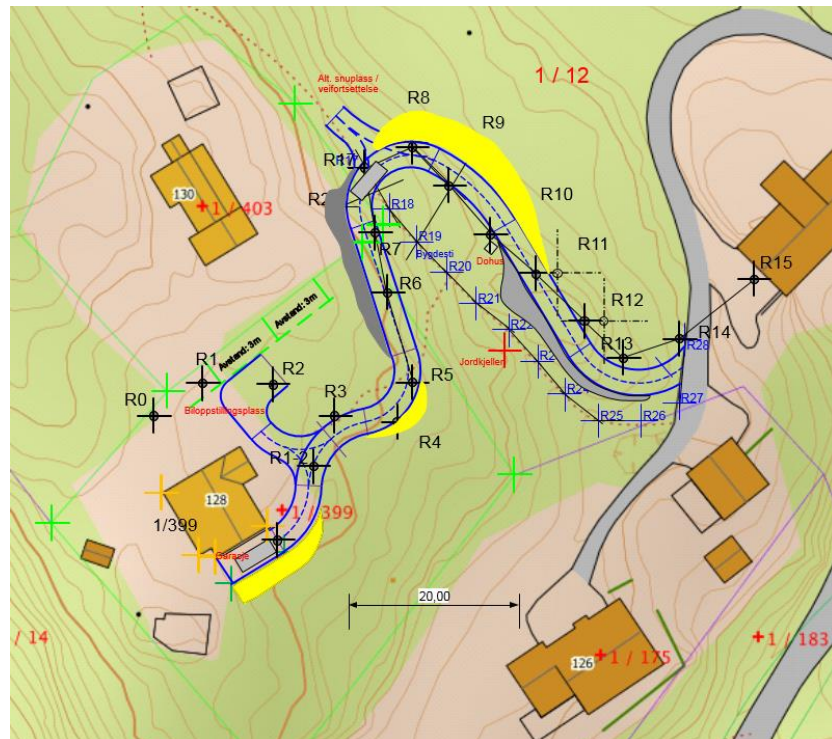
Siv. Ing. Inge Østergaard		Elevasjon – fyllinger & skjæringer	
Flatøyveien 128, 5918 Frekhaug Gnr. / Bnr. 1/399		Alternativ 3 Side 9 av 9	
Tegn: Skala vist	Dato: 20190107	Tegn. No.: <b>600-09</b>	Rev: C

- : Fylling: 1:1,25 (1:1,15 v/steinlagt)  
Stedsekte jord / beplantet
- : Skjæring m/ steinlagt støtte mur.
- : Skjæring u/ støtte mur.
