# Reguleringsplan for industriområde Framo Flatøy

Konsekvensutredning for landskapsbilde,  
friluftsliv / by- og bygdeliv og kulturarv

DATO / REVISJON: 24. april 2020 / 01

DOKUMENTKODE: 10202515-PLAN-RAP-002

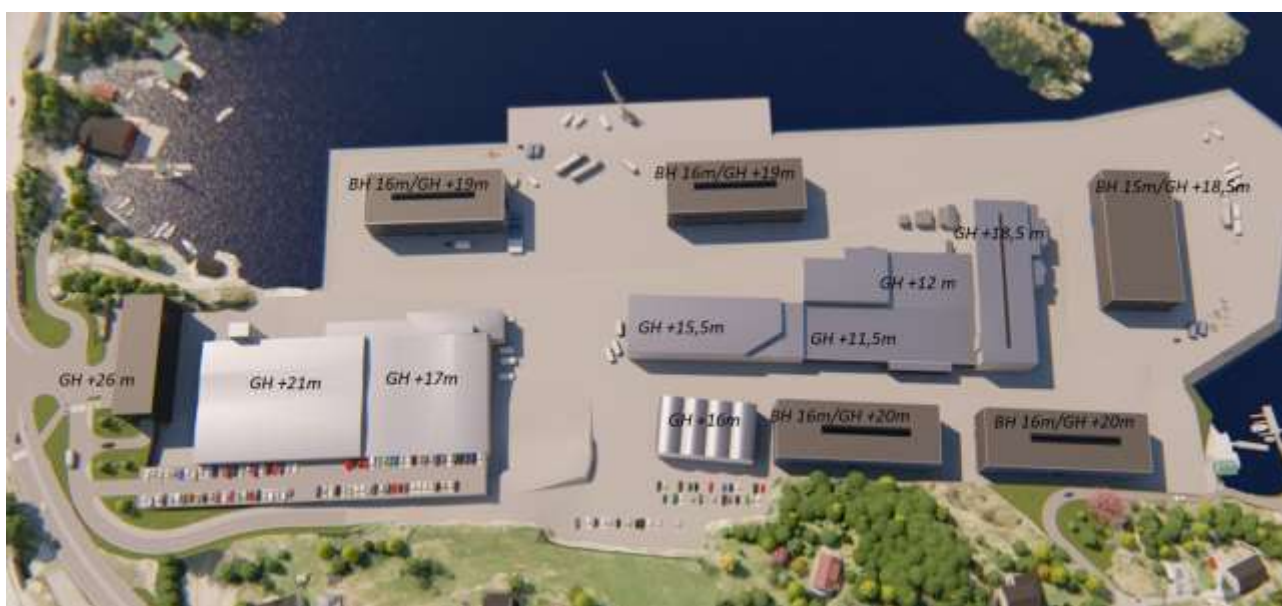
Figur 2-5. Illustrasjon av byggehøyder i planforslaget. BH betyr byggehøyde over bakken, GH betyr byggehøyde over havet. De nye bygningene er vist med brun farge i illustrasjonen fra VR modellen, mens bygninger som skal brukes videre er vist med grå farge.

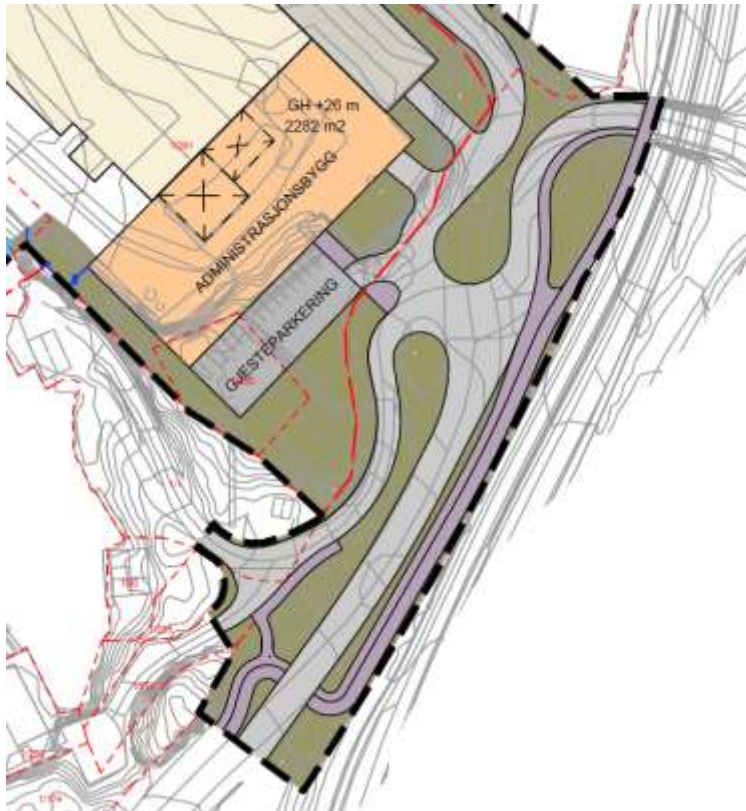
Figur 2-6: Planlagt nytt kryss, sykkelveg og fortau. Illustrasjon: Multiconsult

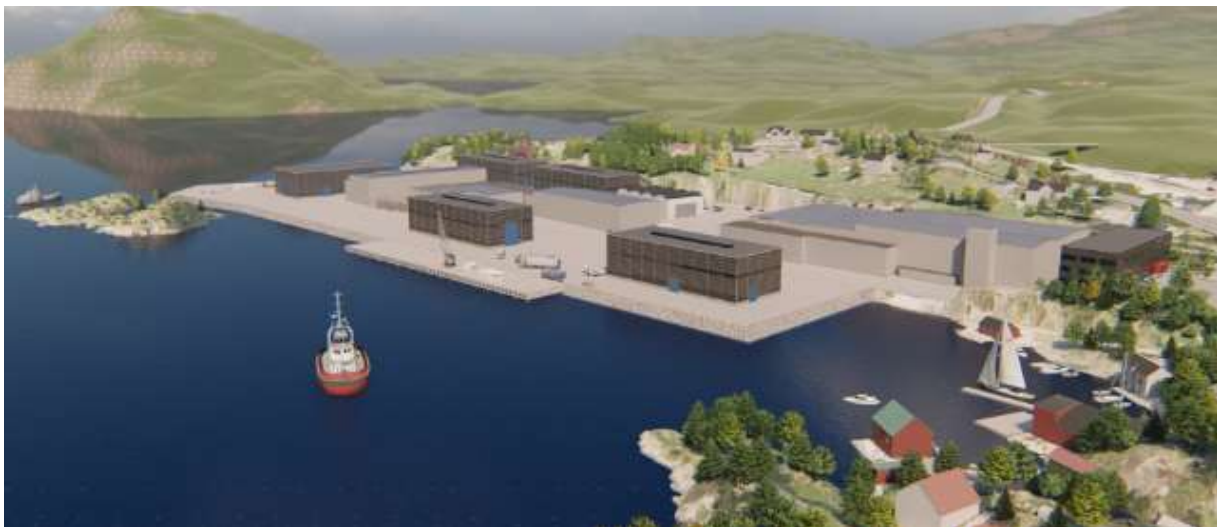
Figur 2-7: Overblikk av planlagt tiltak sett fra sør mot nord.

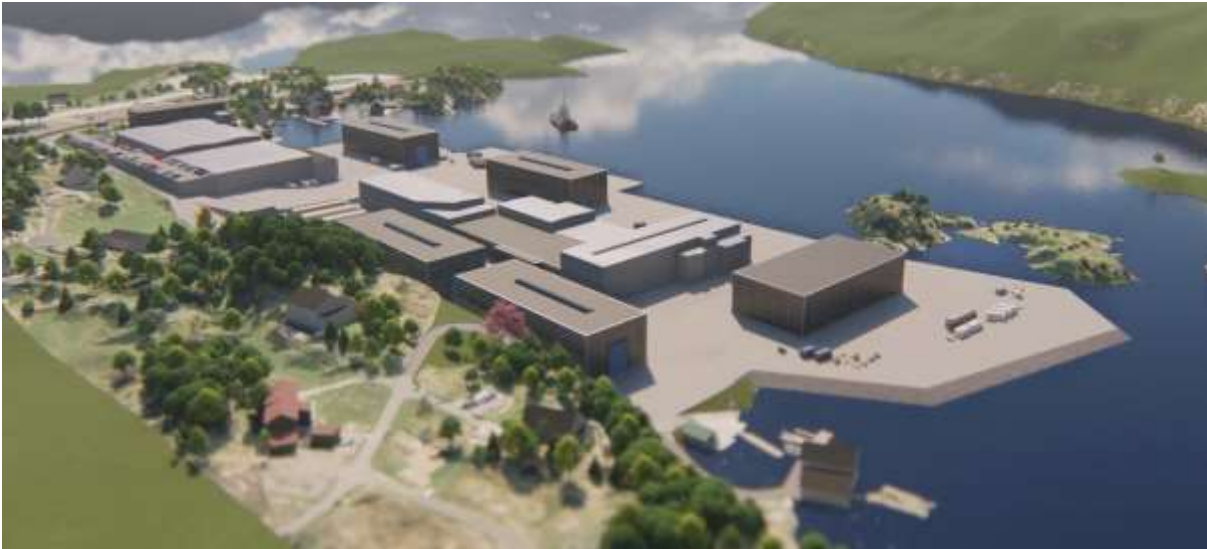
Figur 2-8. Overblikk av planlagt tiltak fra nord mot sør.

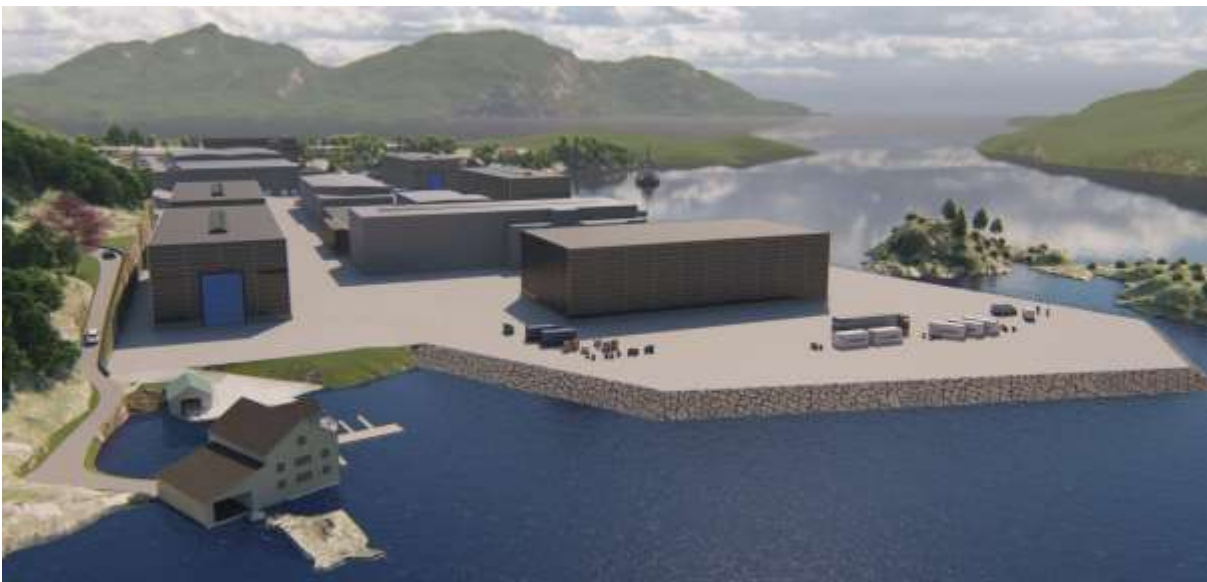
Figur 2-9. Illustrasjonen viser prinsipp for avslutning av fyllingen. Her vist ved planlagt utfylling mot nord og vest, der Gudmundsholmen ligger til høyre i bildet.

Planområdet utvides i sjø ved hjelp av tilførte masser, som legges med helling ca. 1:4 slik at de får en stabil helling. Det ytre laget med stein stables på en ryddig måte, se prinsipp for stabling i 3d-illustrasjon Figur 2-9.

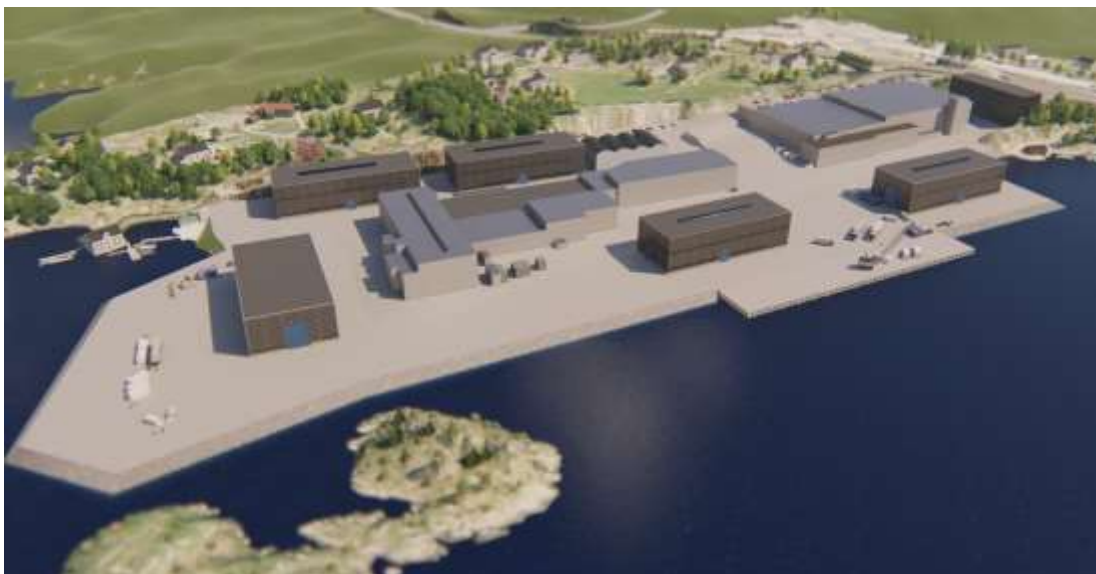
Figur 4-27. Overblikk over planlagte tiltak for industrianlegget.

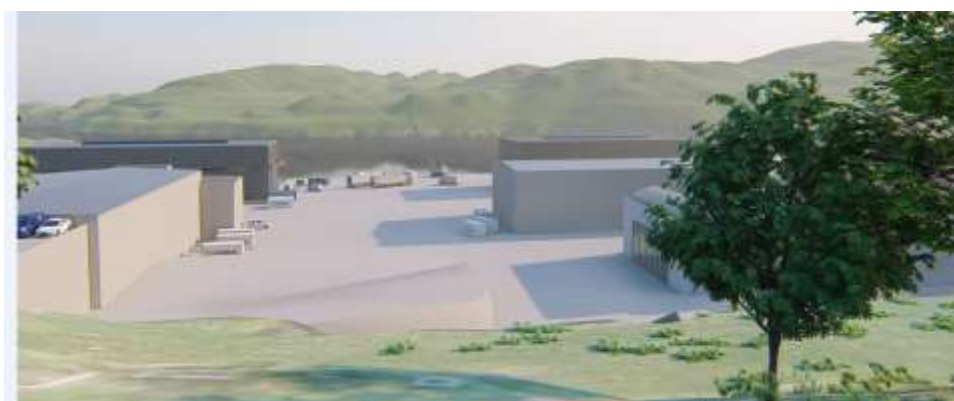
Figur 4-28. Illustrasjon fra en av boligene på Hjelten (nr. 20), der det er en åpning mot sundet. Illustrasjonen viser at de stedene der det er plassert bygg, vil bygget bli så høyt at sjøflaten ikke kan ses. Kontakten med åssiden er bevart.

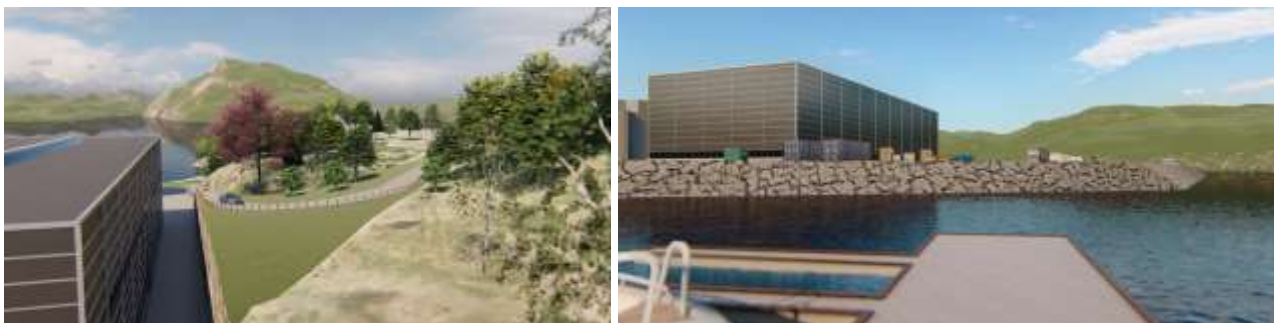
Figur 4-29. Illustrasjonen til venstre viser den forlengede skjæringen som etableres som følge av omlagt vei opp til området. Illustrasjonen til høyre viser utsyn fra brygge i vika nord for dagens industrianlegg. Her er eksisterende anlegg også synlig i dag, så forskjellen er at planlagte tiltak vil dominere totalt i utstrekning og volum. Ill: Multiconsult

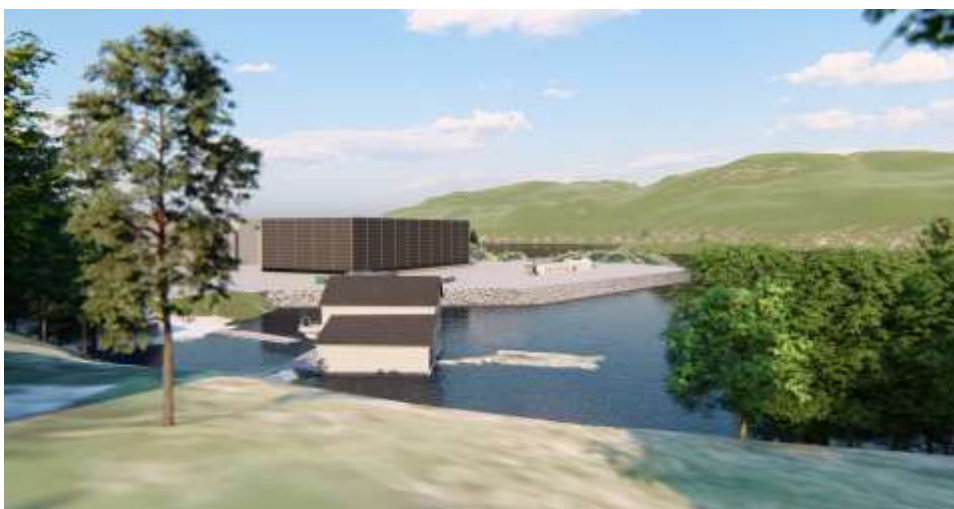
Figur 4-30. Illustrasjonen viser hvordan området nord for industrianlegget blir påvirket både visuelt og med arealbeslag, og mister kontakten med sundet og fjorden mot øst. Ill: Multiconsult

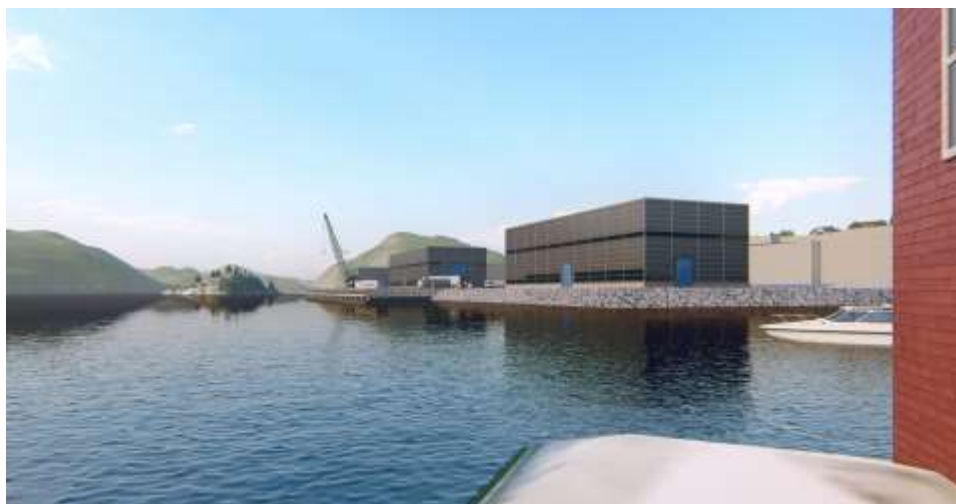
Figur 4-32. Illustrasjonen viser hvordan det utvidete industrianlegget strekker seg langt utover i vika, her sett fra naust i enden av Flatøyveien 14.

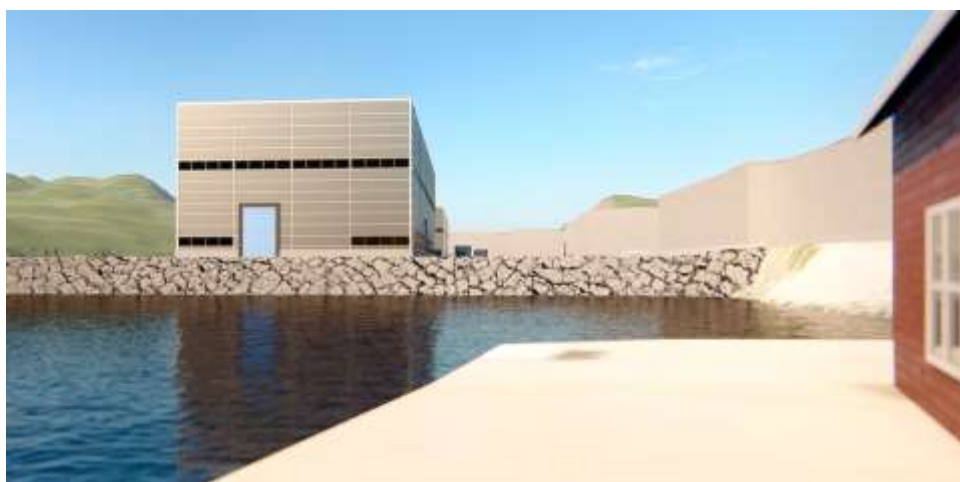
Figur 4-33. Illustrasjon fra kaianlegget i sør som grenser til dagens industrianlegg. Utvidelse fra bryggekannten og ny bygning vil virke dominerende i landskapsbildet.

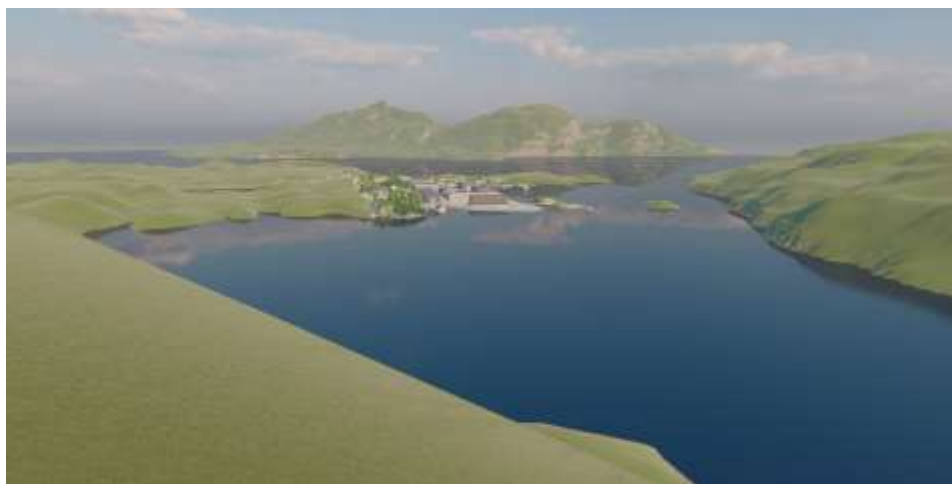
Figur 4-34. Fjernvirkning sett fra Håøyna som viser hvordan tiltaket skaper et brudd, samtidig som den større sammenhengen i landskapet fortsatt er bevart. III: Multiconsult

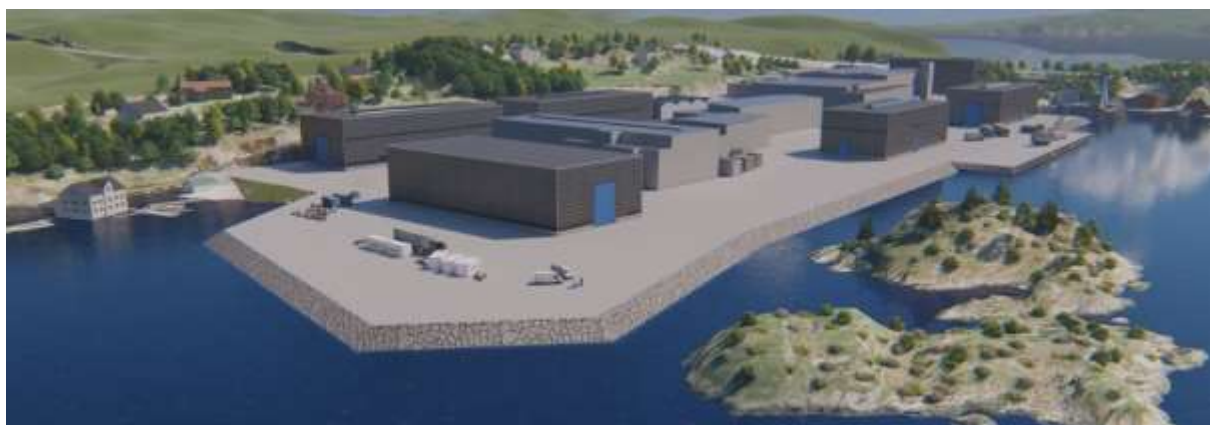
Figur 5-5: Forslag til ny arealbruk. Illustrasjon: Multiconsult

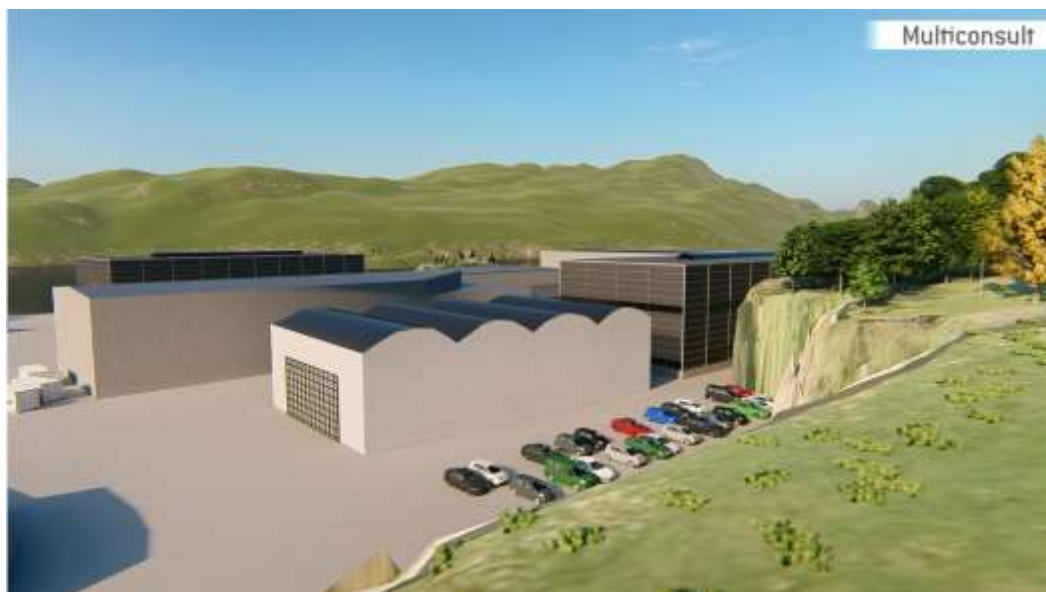
Figur 6-18 Flyhangaren illustrert med planlagte bygg.

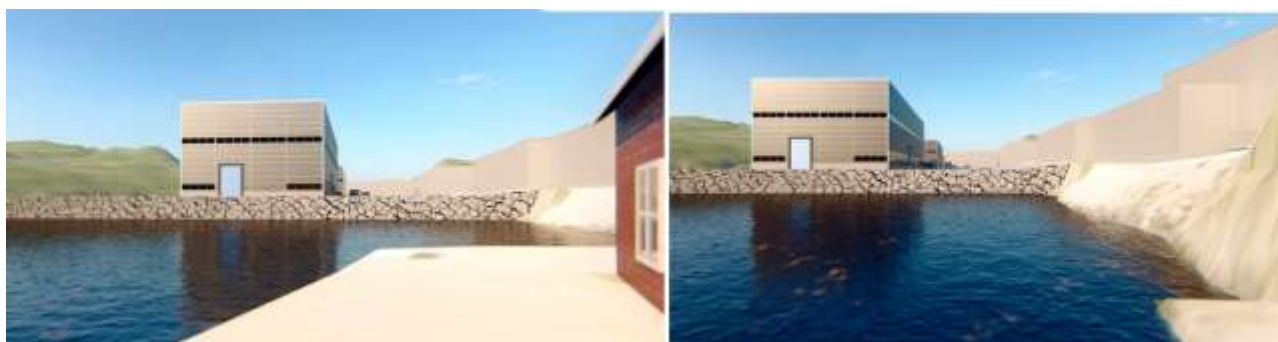
Figur 6-20 Fylling i sjø og planlagt nybygg sett fra Flatøy kai. Bildet til høyre viser forholdet til eksisterende bygning. Gesimshøyden på det nye bygget blir ca. 2 meter lavere enn eksisterende bygning i nord.
