NOTAT

OPPDRAG	Langeland	DOKUMENTKODE	10216312-RIGberg-NOT-001
EMNE	Skredfarevurdering	TILGJENGELIGHET	Åpen
OPPDRAGSGIVER	Frada AS	OPPDRAGSLEDER	Asbjørn Øystese
KONTAKTPERSON	Frank Rune Dale, Frada AS	SAKSBEHANDLER	Asbjørn Øystese
KOPI	Merete Lunde, ABO Plan & arkitektur AS	ANSVARLIG ENHET	10233013 Bergteknikk Vest

Skredfarevurdering

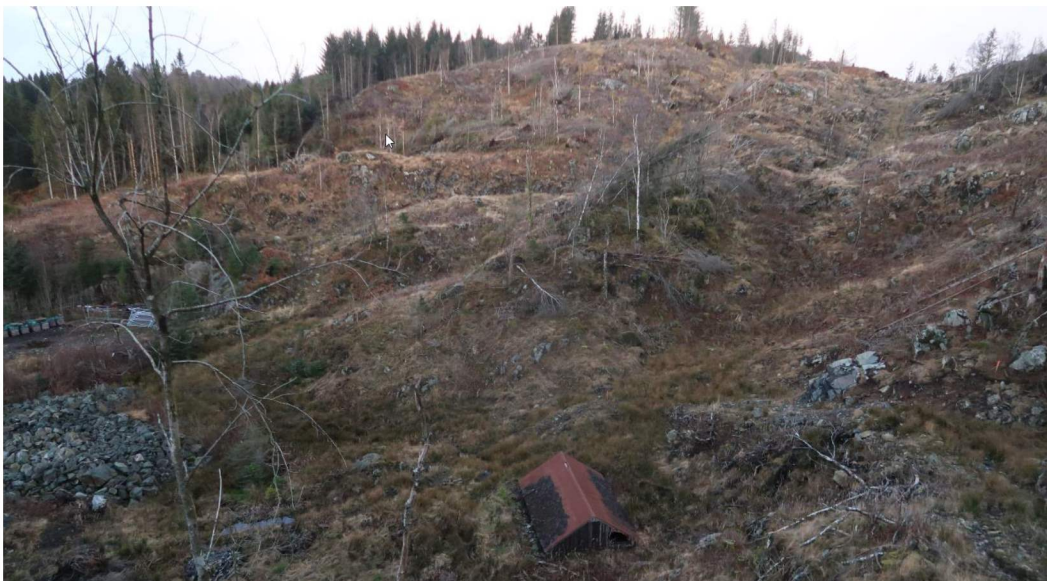
Planområdet ligger 45-105 moh. Terrenget i og rundt planområdet er småkupert med mindre bekkedaler og rygger, se bilde 1. Sentralt i planområdet er det en forsenkning i terrenget hvor det meste av overflatevannet fra nord og øst renner ned mot. Bortsett fra noen helt små loddrette bergskrenter (<5,0 m) er det det meste av terrenget under 45°. I øst er det bergskråninger opp imot 70° (bilde 2).

Bilde 1. Typisk terreng sentralt i planområdet. Bildet er tatt mot nordvest.
