Fra: Thomas Tysseland <thomas@tyark.no>
Sendt: søndag 14. februar 2021 22:22
Til: Arne Helgesen; Marianne Aadland Sandvik
Kopi: Christian Fuglseth; Line Merete Valle; Larissa Dahl; Jan Roald Wolff Treni; Anny Bastesen; Mari Hammarstrøm
Emne: Elvaåsen VVA anlegg
Vedlegg: Bilder kjeftesluk Elvavegen; H200_A.pdf; Vedlegg 1 - Private stikkledninger i kum.pdf; Vedlegg 2 - Dokumentasjon godkjenning VK5 og brannhydrant samlet.pdf; Vedlegg 3 - Dokumentasjon godkjenning VK3 samlet.pdf

Svar på dine punkter i mottatt skriv datert 22.12.2020.

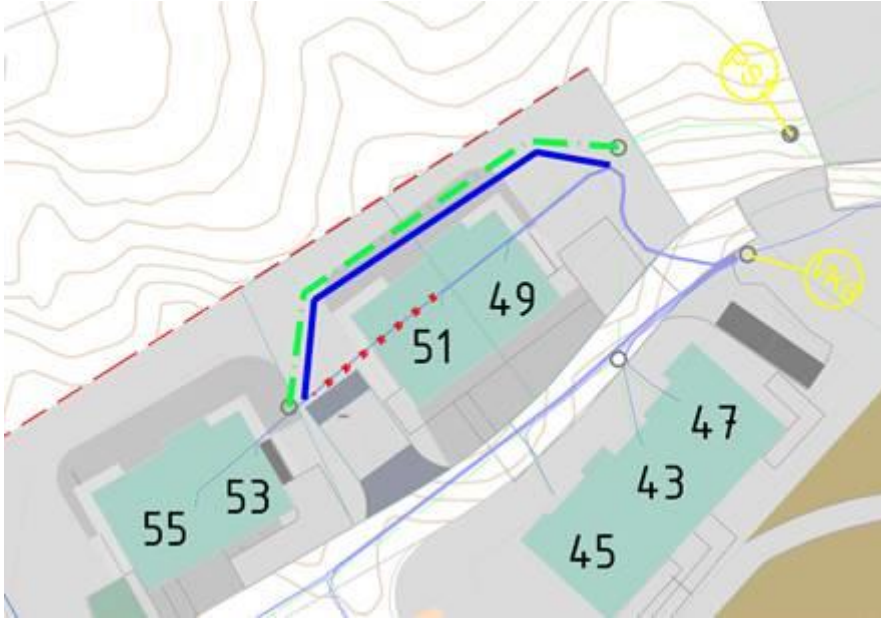
Skisse av foreslått løsning:

Svar på VA punkt 1, Ledninger lagt under bygg:

Vann- og avløpsledning fra Gnr/bnr. 613 og 614 (Elvavegen 53 og 55) legges om på utsiden av tomannsbolig Gnr/bnr. 611 og 612 (Elvavegen 49 og 51).
