Einar Stusdal

Situasjonskart -

Dato: 27-09-2020

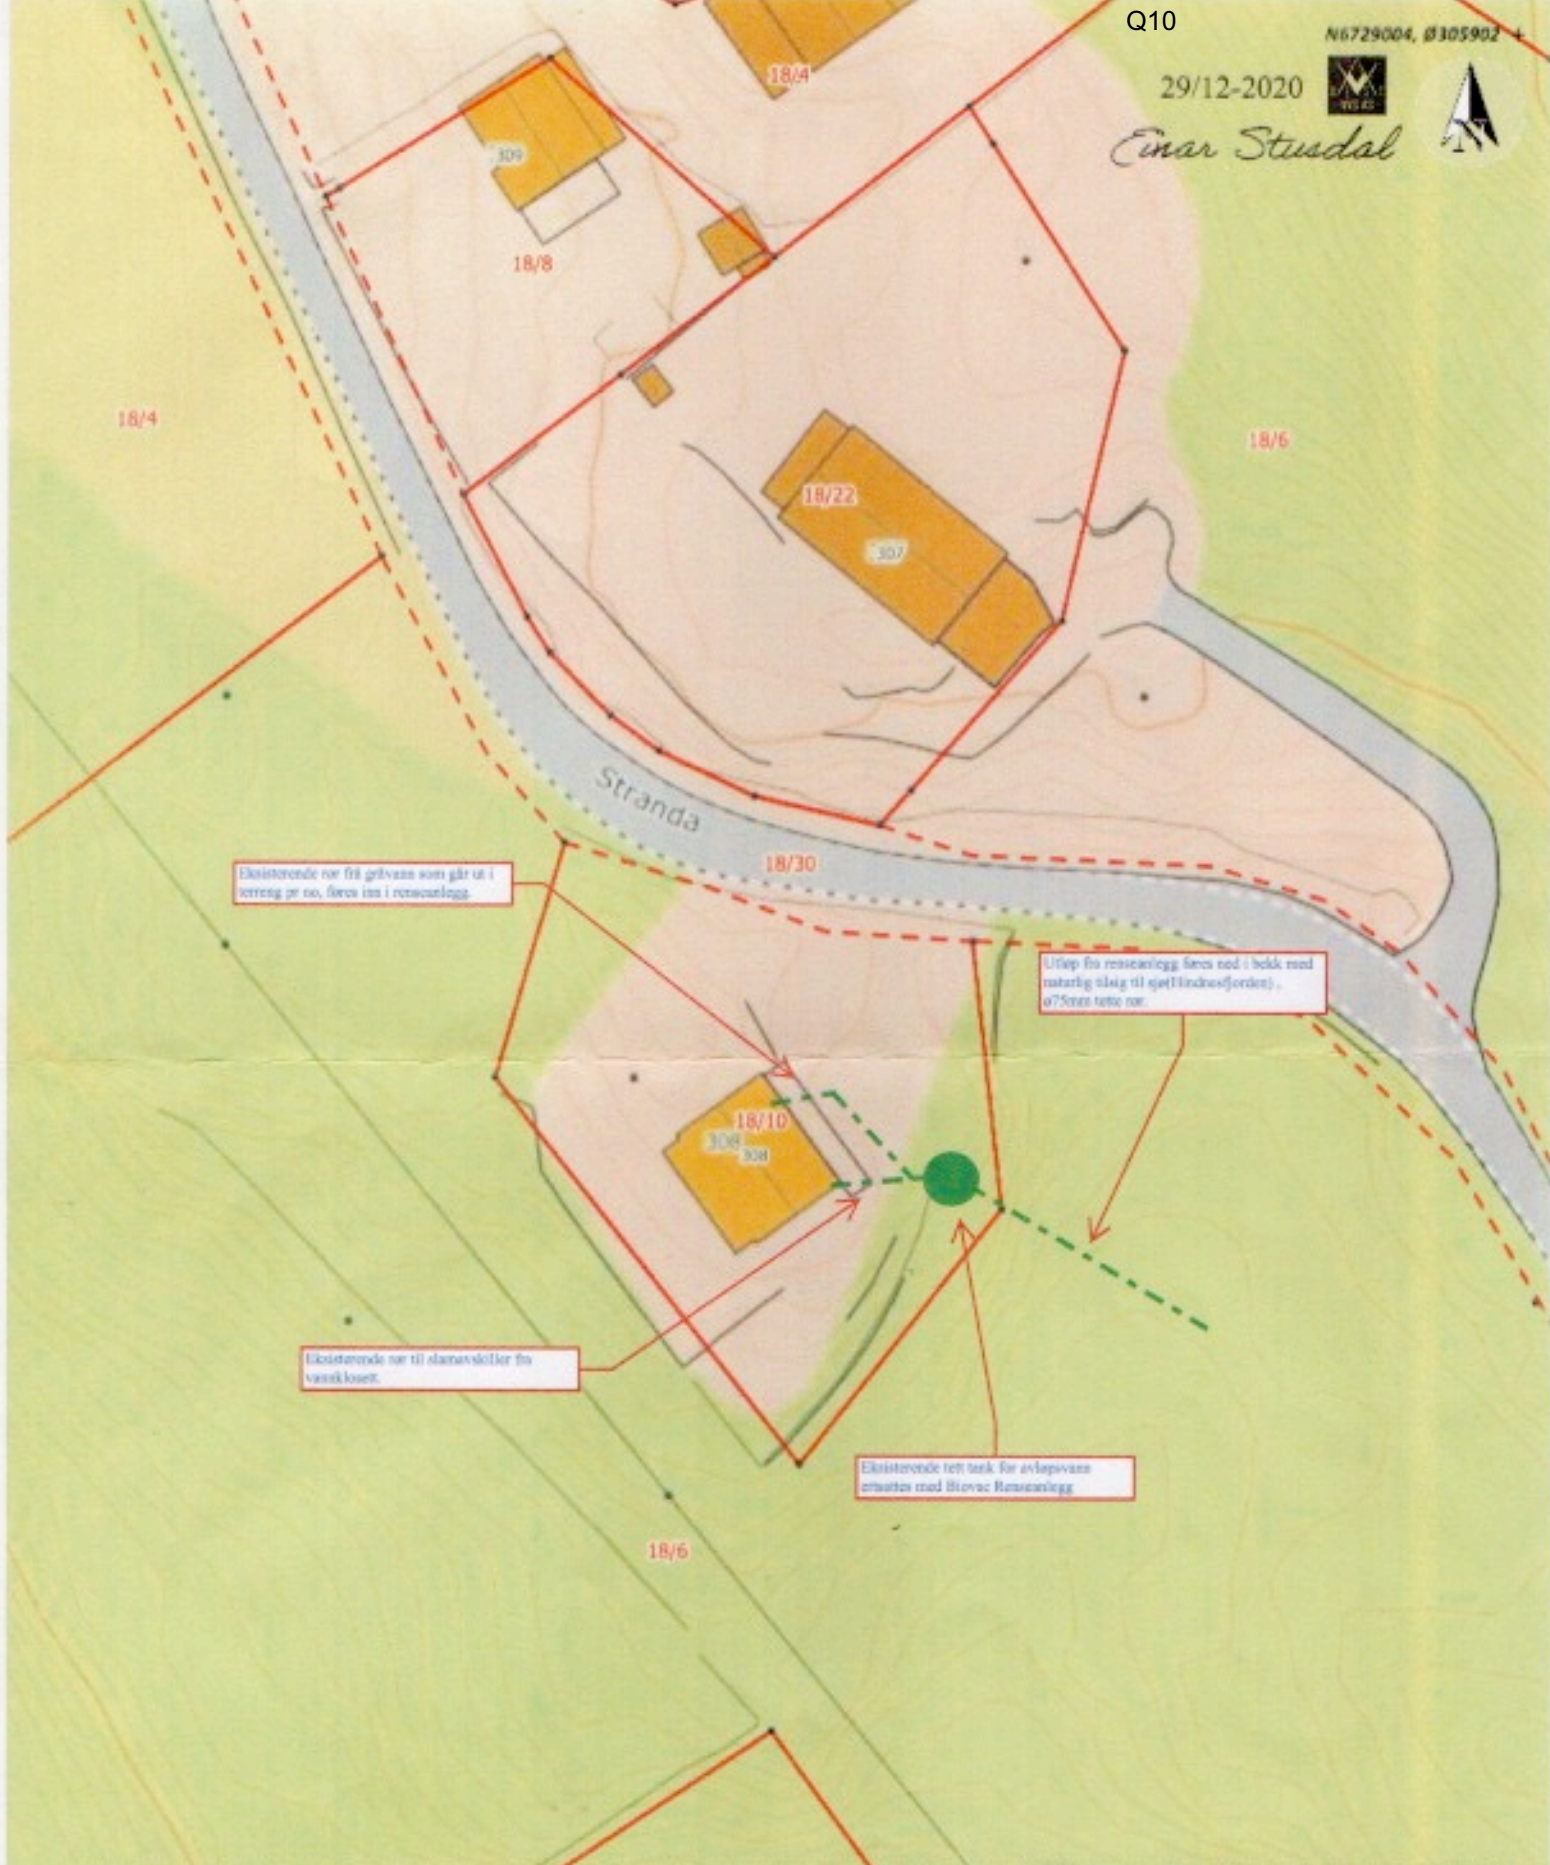
Eksisterende rør fra grøft som går ut i terrenget og no, fører inn i rensningslegg

Utløp fra rensningslegg fører ned i bekke med naturlig tilslag til sjø (Hindresfjorden), ø75mm tette rør

Eksisterende rør til slamskille for vannklosett

Eksisterende tett tank for avløpsvann erstatet med Blevac Rensningslegg
