# E39 Vikane - Eikangervåg

Statens vegvesen

Miljøundersøkingar lausmassar og sediment

DOKUMENTKODE: 10208936-RIGm-RAP-001

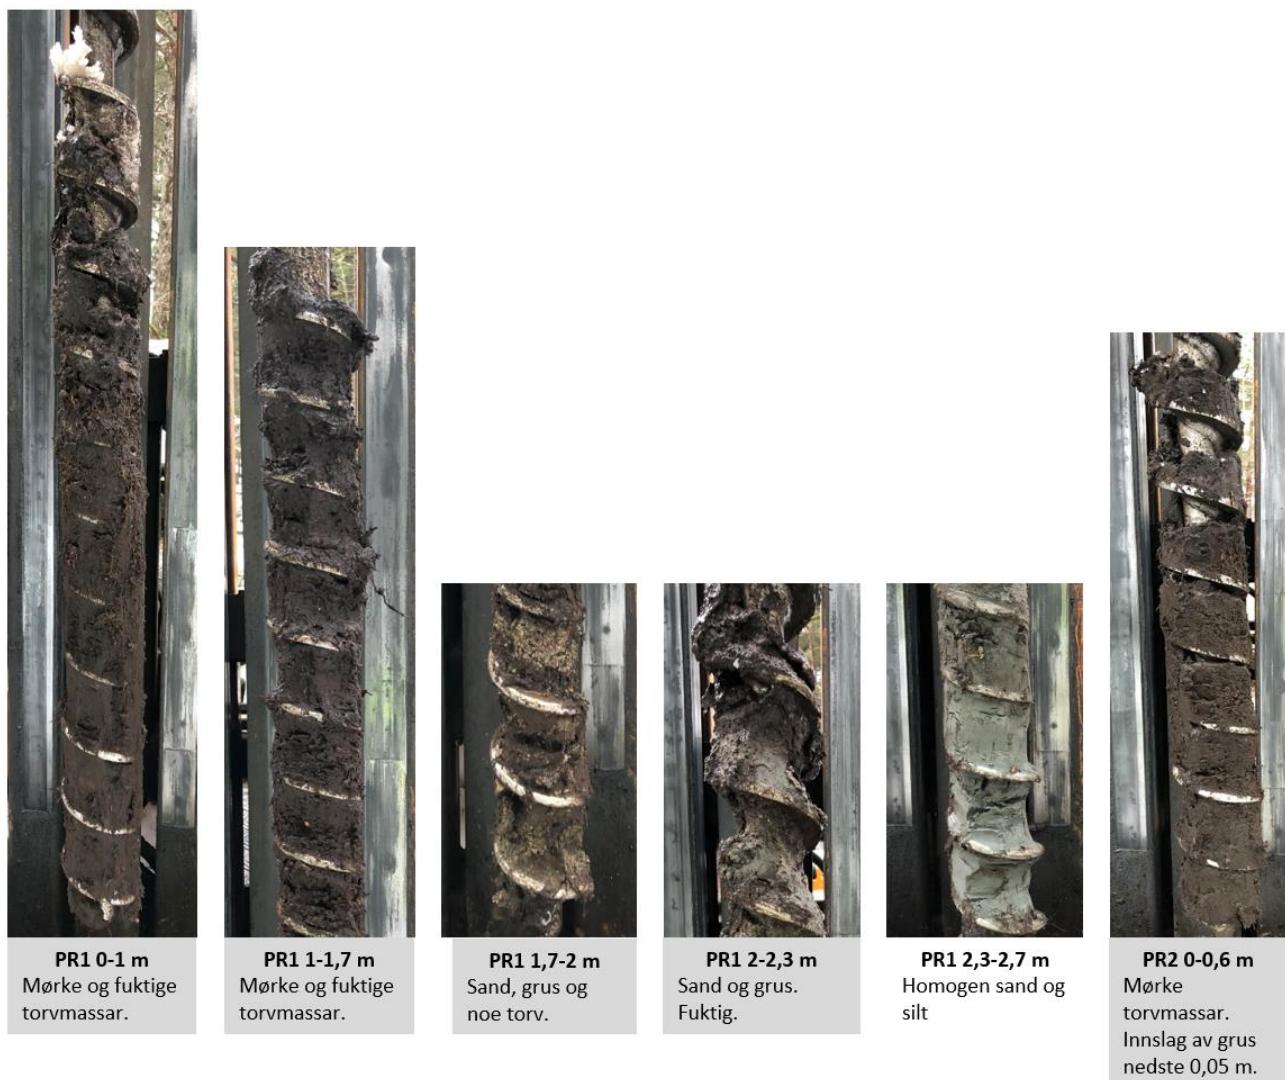
Figur 2-3: Bileta visar lausmassane som blei påtruffen i PR1 og PR2. Prøvar merka med grå bakgrunn blei sendt til analyse.

I PR1 bestod øvste 0-1,7 m av mørke og fuktige torvmassar. Frå 1,7 til 2 m var det fortsatt torv, men i tillegg ein del sand og grus. Frå 2 til 2,3 m bestod massane av fuktig sand og grus, og frå 2,3 til 2,7 m var det eit grått og fast lag med homogene sand- og siltmassar. Prøveserien stoppa i dette laget på 2,7 m da massane var for harde for vidare prøvetaking. Sjå bilete av prøveserien i Figur 2-3.

I PR2 bestod massane frå 0 til 0,6 m av mørke torvmasser, men mindre fuktige enn dei øvste massane i PR1. I nedste 0,05 m var det innslag av grus. Boringa stoppa på 0,6 m mot antatt stein.

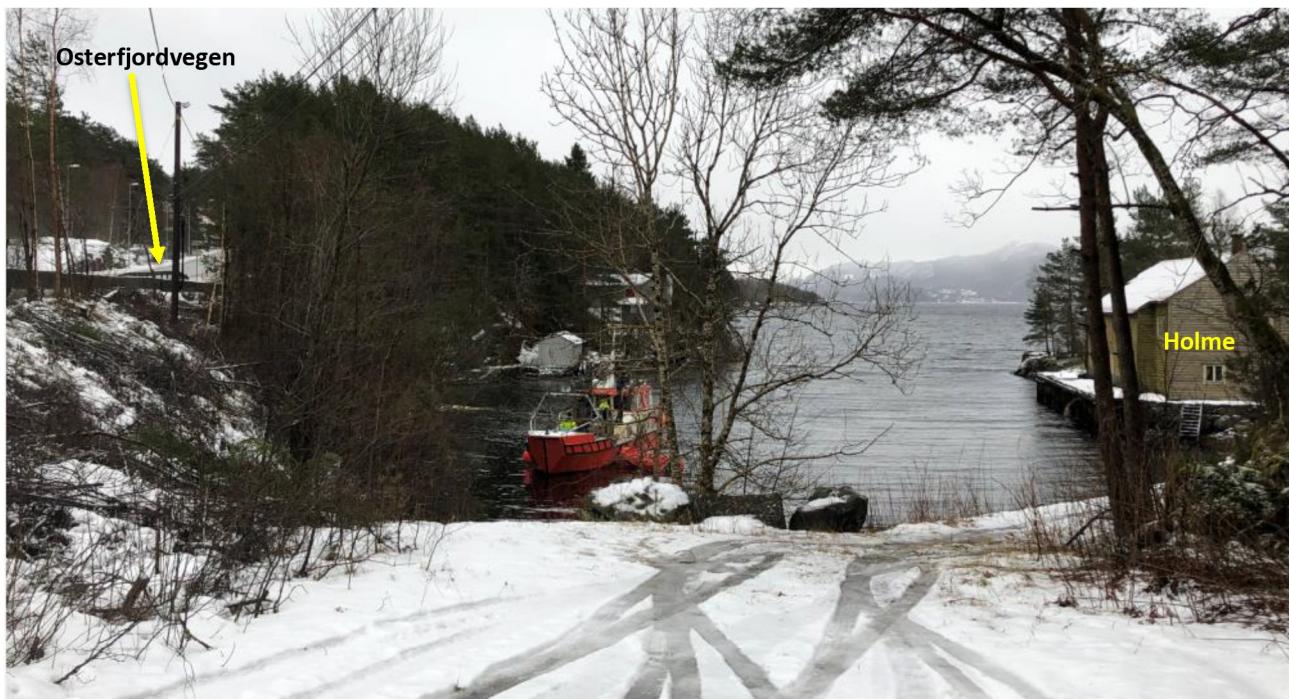
Figur 3-1: Bilete av det planlagte utfyllingsområdet i bukta aust for Vikane. Osterfjordvegen viser til venstre i biletet. Bilete tatt mot sør.

Terrenget skrånar bratt frå Osterfjordvegen og ned til utfyllingsområdet. Like vest for det undersøkte området ligg ein liten holme, sjå biletet i Figur 3-1.

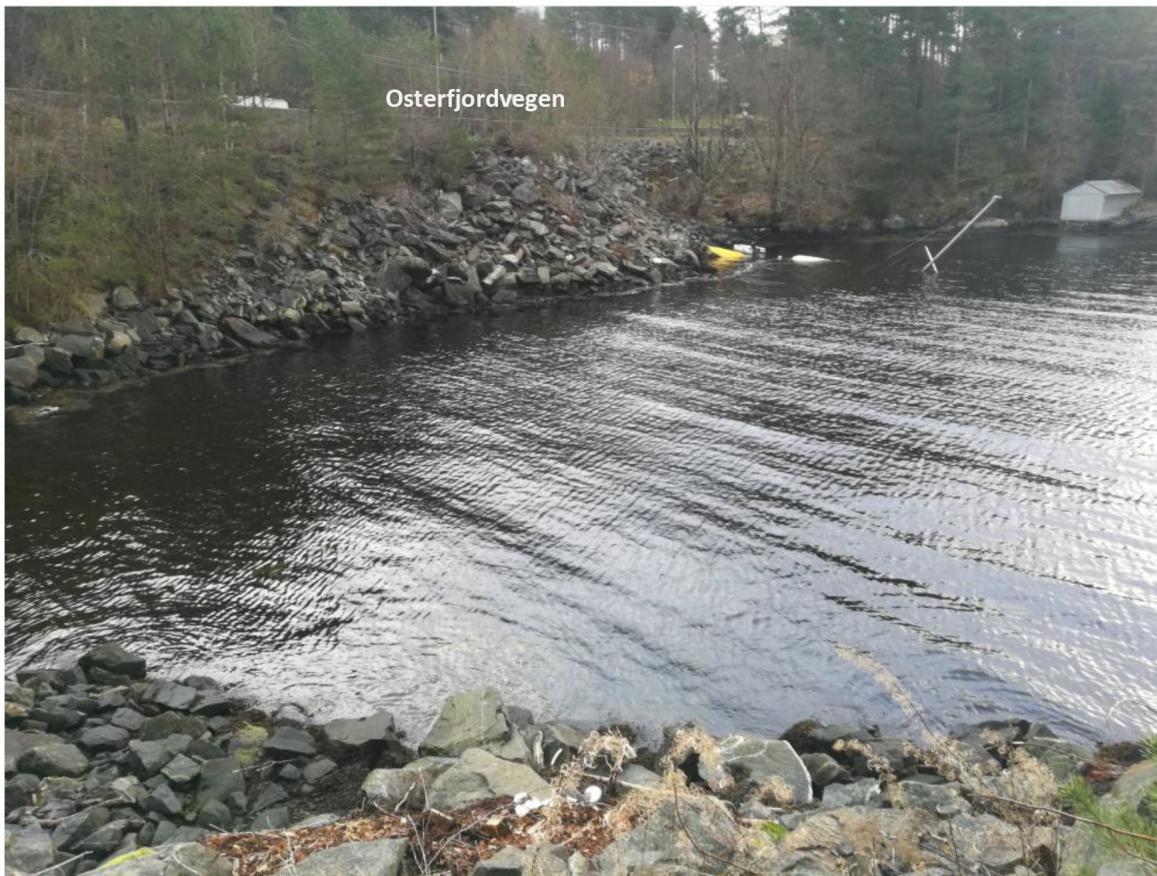
Figur 3-2: Bilete som visar nedsøkt seglbåt, naust og småbåt. Biletet er tatt mot aust.

Ved austre breidd av vågen blei det observert eit naust, ein fortøyd småbåt og ein delvis nedsøkt seglbåt, sjå Figur 3-2.
