Markert I gul er pipen som skal rehabiliteres.

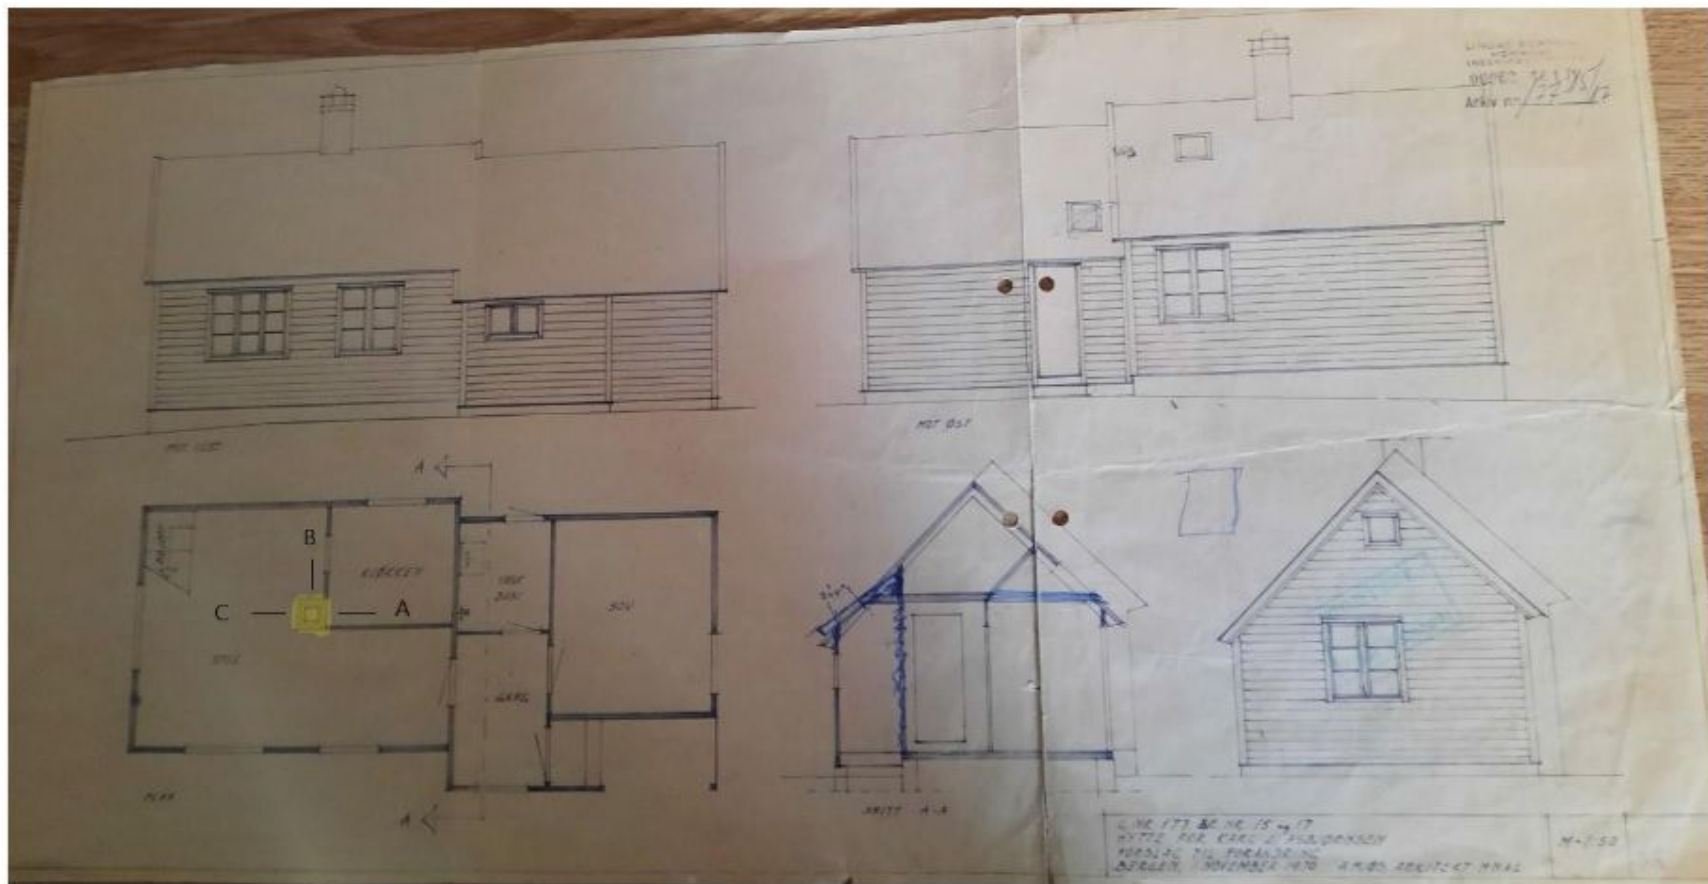
Pkt. A: Her er den gamle feierluken, den skal fjernes pga. Den er for nært kjøkkenbenken på kjøkkenet

Pkt. B: Den nye feierluken blir plassert her med god avstand til nærmeste brennbart materiale, I tillegg legges det inn en brannstein I feierluken.

Pkt. C: Her skal ovnen monteres på nytt. Den gamle sto også her men vil bli fjernet pga. Rehabiliteringen.
