SØKNAD OM SMIL-MIDLAR

Kart over 185/5 og oppsummering av tiltak

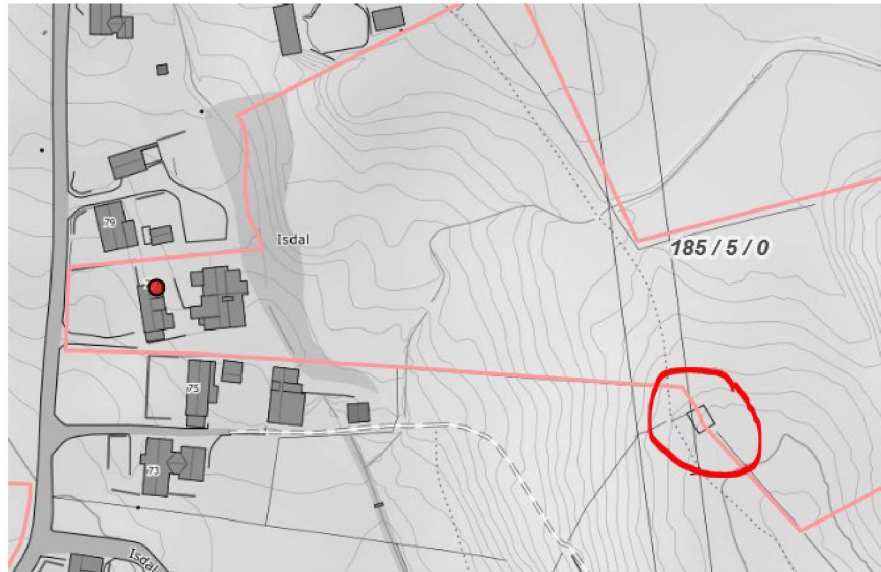
Tiltak 1: Steinløe

Steinløa ligg rett i grensa mot 185/6, og er bygd inn i muren. Den er godt synleg, frå innmark, Isdalsfjellet, FV57 og postvegen, der den ligg høgt og sentralt. Tursti gjennom innmark går like ved. Steinløa er i grei stand, men kan trenge litt arbeid med å plassere stein tilbake. Eit større og viktigare tiltak er å få på plass tak. Den har stått utan i mange år, og tak vil førebyggje vidare forfall. Dette er eit tiltak som hastar, og bør på plass snarast. Sidan det er eit relativt lite prosjekt, og eg har tilgjengeleg stein, vil det kunne prioriterast høgt frå mi side.

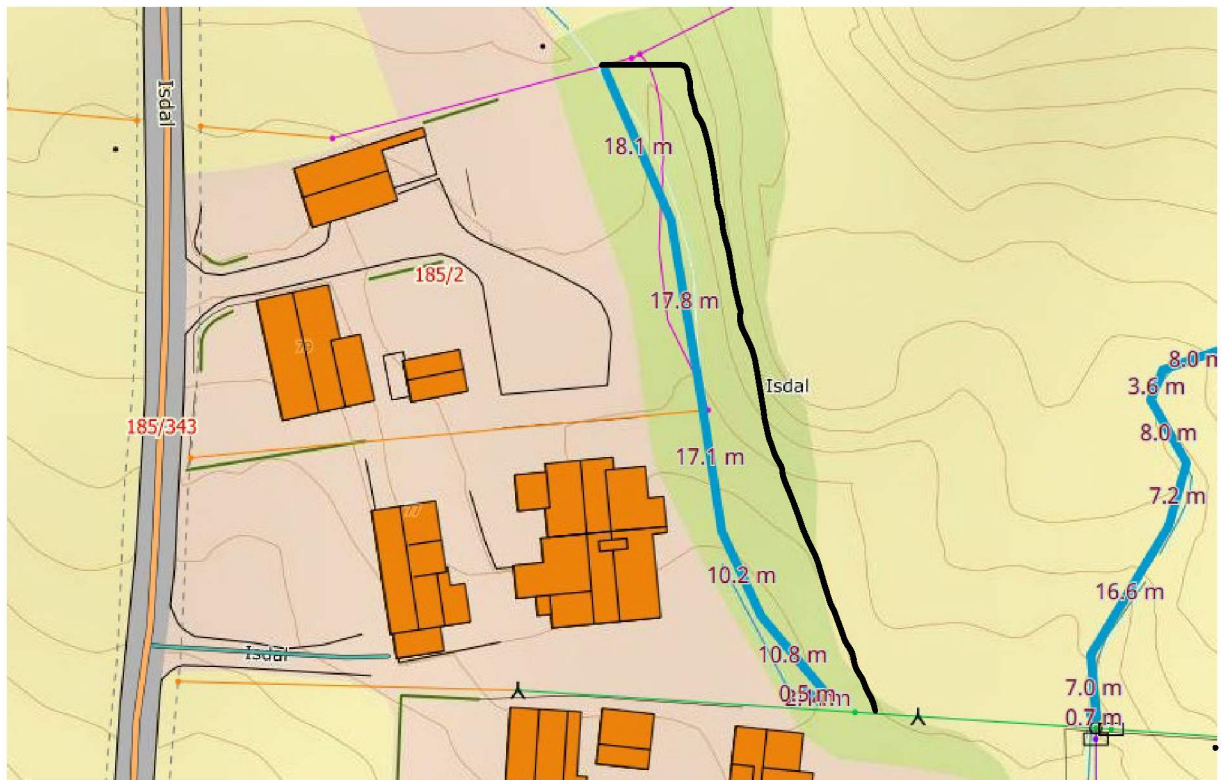
Tiltak 2: Gjerde, port og frukthage

Gjerde og portar langs heile innmarksbeite er i dårleg stand og må skiftast ut. For heile lengda av beitet har 185/7 sendt søknad. Eg har eit lite tillegg til denne. Dagens gjerde langs elva skal flyttast 2-

5 meter mot aust (omtrent langs den svart streken), tilpassa topografien. Dette vil gjere det mogleg å lage ein frukthage for området langs elva. Eg søker difor om midlar til **hjordegjerde og køyregrind** til ca 100 m. Sidan mykje skal ryddast langs elvar og andre stader, vil det vere mykje biologisk avfall på garden. Ein god måte å handtere dette på er å lage kompostbingar, det vil også kunne bidra til framtidig drift i form av jordkvalitet eller sal av kompost til større jordprodusentar, då det også lenger fram i tid må ventast å vere mykje biologisk avfall.

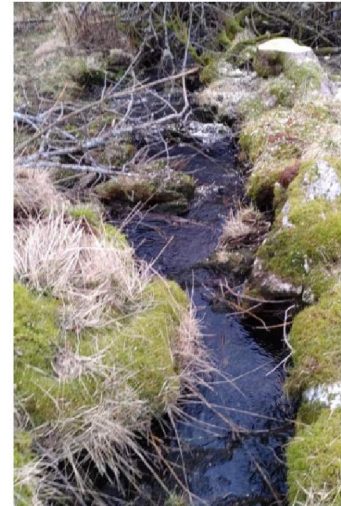
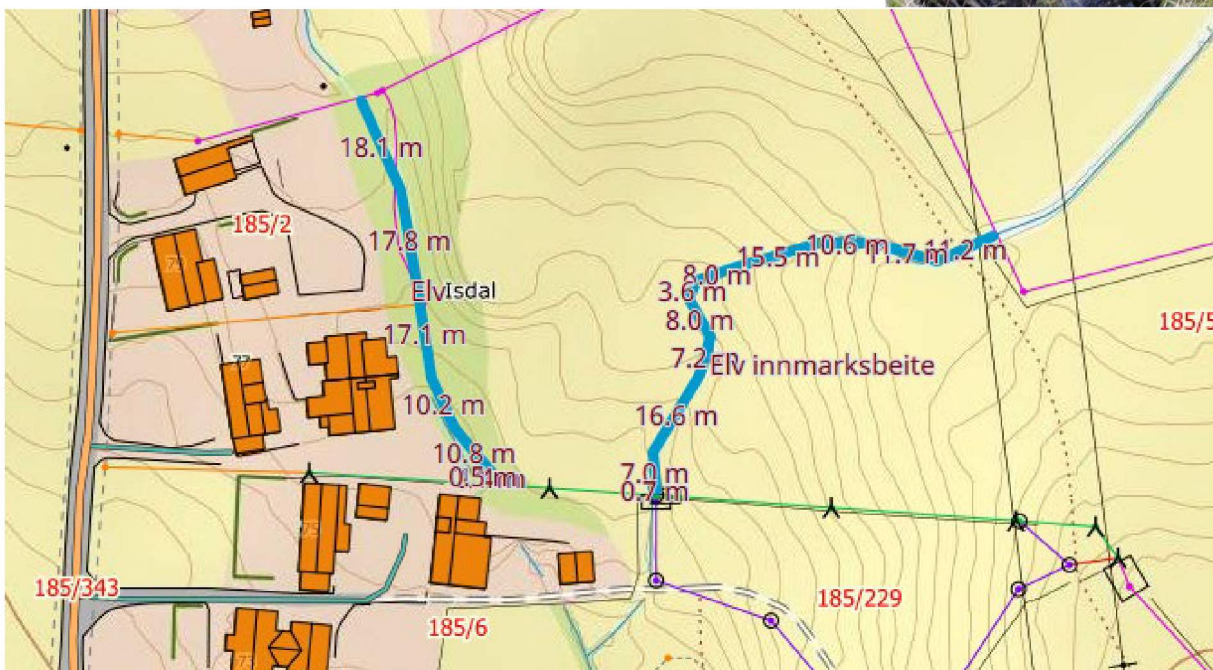
Det er store skadar på elveløpet på innmark. Det er spor etter avbøtande tiltak, truleg gjort dei siste tjue åra, i form av tømmer og anna som er lagt ned rundt elveløpet. Tømmeret er no rotna, og ein 4 m lang metallbjelke som er lagt ned har mykje rust. Beiteområdet er i dårleg stand og det er mykje vatn over alt langs elveløpet.

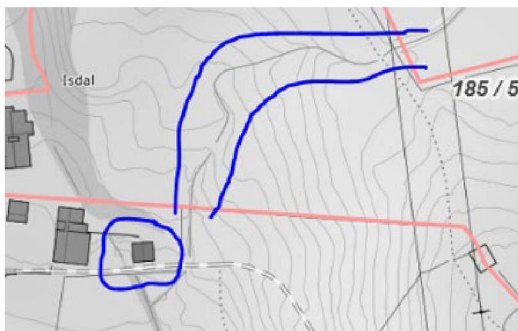
Mot nabo i sør (185/6) går elva over på eigedomen og skadar steinhus nær grensa. Det er akutt behov for avbøtande tiltak før hausten og meir vatn kjem. Det er også behov for å gjere ein større jobb langs heile elveløpet. Det er tatt ut nokre større tre langs elva til ved, men her er eit stort behov for å rydde langs heile elveløpet for å få fullstendig oversikt over kva tiltak som må gjerast.

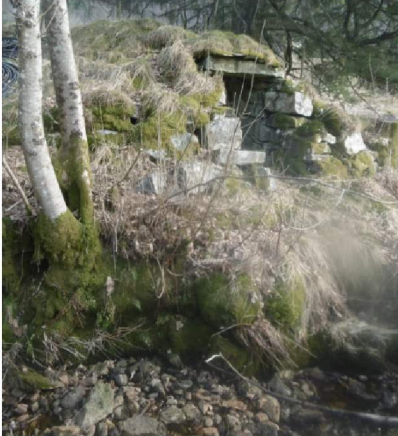
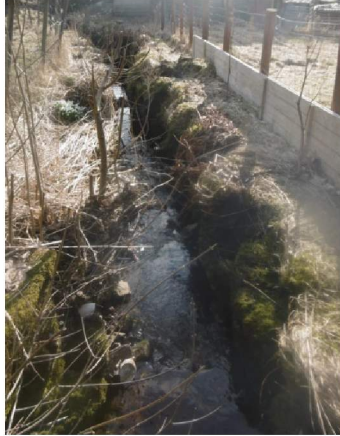
Tiltak 5: Planlegge tiltak på elv og potetkjellar

Elveløpet nærast våningshuset er også steinsett. Aukande vassmengder (delvis grunna meir regn, men mykje grunna røyr frå SVV andre stader, vert ført ned her) og gjer at det vert brå endringar i vassmengdene. Steinane i elva har byrja å dette ut, og det er mykje tre og vekstar langs elva som øydelegg oppbygginga av elva.

Eg ønskjer difor å rydde langs elva, rundt 100 m, og rundt potetkjellaren.

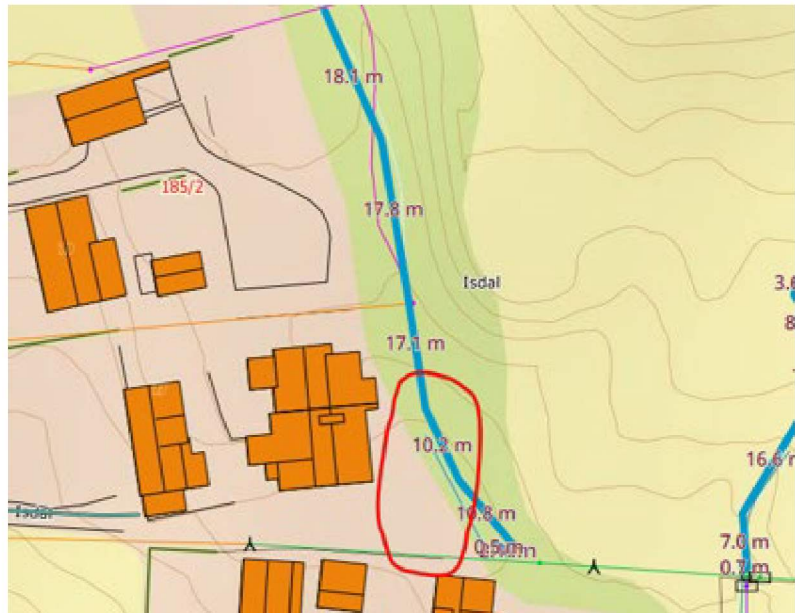
Midtvinters er det særskilt eit par periodar med mykje vatn, og elva går då over. Mot nabo i sør 185/6, gjer vatnet skade på våningshus (raud innramming – vatnet går rett framover i svingen og vidare inn på 185/6)). Også langs denne elva er det behov for å fjerne vegetasjon, gjere avbøtande tiltak mot sør, kartlegge status på elveløpet og planlegge tiltak.
