SØKNAD OM SMIL-MIDLAR

Kart over 185/5 og oppsummering av tiltak

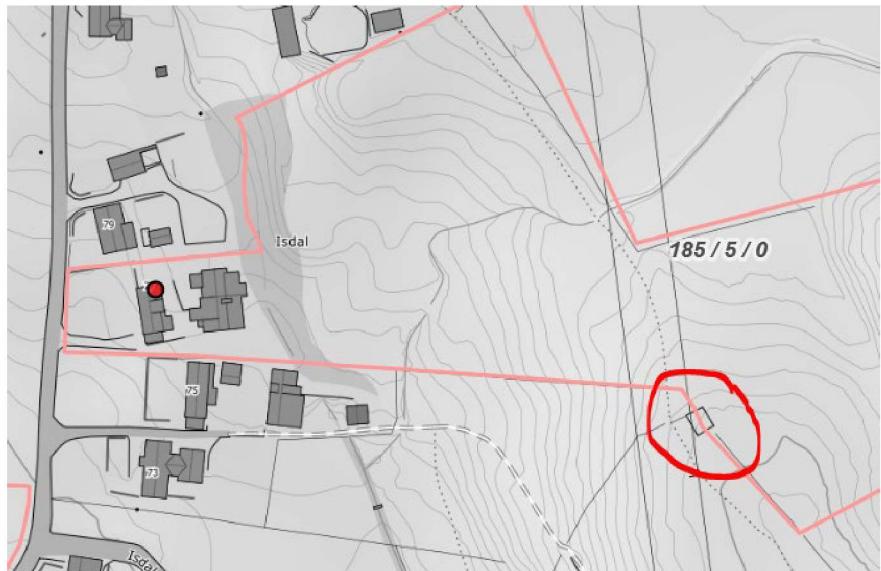
Tiltak 1: Steinløe

Steinløe ligg rett i grensa mot 185/6, og er bygd inn i muren. Den er godt synleg, frå innmark, Istdalsfjellet, FV57 og postvegen, der den ligg høgt og sentralt. Tursti gjennom innmark går like ved. Steinløe er i grei stand, men kan trenge litt arbeid med å plassere stein tilbake. Eit større og viktigare tiltak er å få på plass tak. Den har stått utan i mange år, og tak vil førebyggje vidare forfall. Dette er eit tiltak som hastar, og bør på plass snarast. Sidan det er eit relativt lite prosjekt, og eg har tilgjengeleg stein, vil det kunne prioriterast høgt frå mi side.

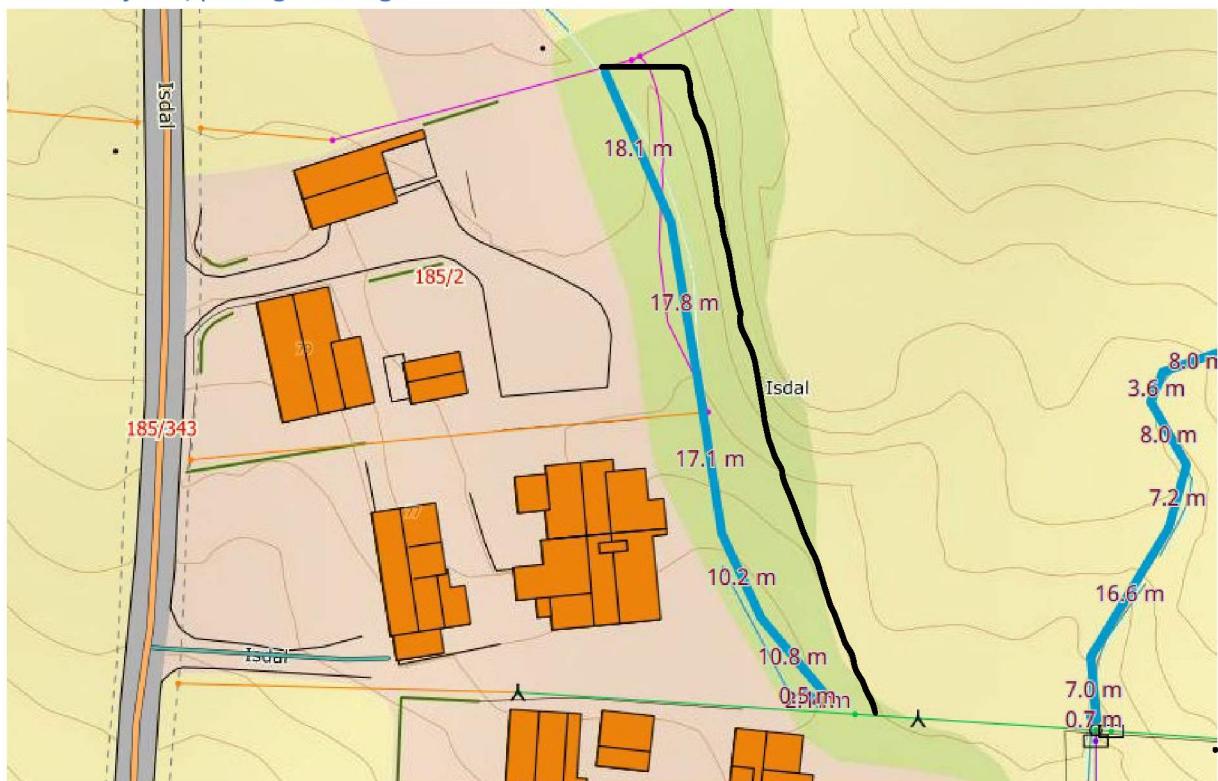
Tiltak 2: Gjerde, port og frukthage

Gjerde og portar langs heile innmarksbeite er i dårlig stand og må skiftast ut. For heile lengda av beitet har 185/7 sendt søknad. Eg har eit lite tillegg til denne. Dagens gjerde langs elva skal flyttast 2-

5 meter mot aust (omtrent langs den svart streken), tilpassa topografien. Dette vil gjere det mogleg å lage ein frukthage for området langs elva. Eg søker difor om midlar til **hjortegjerde og køyregrind** til ca 100 m. Sidan mykje skal ryddast langs elvar og andre stader, vil det vere mykje biologisk avfall på garden. Ein god måte å handtere dette på er å lage kompostbingar, det vil også kunne bidra til framtidig drift i form av jordkvalitet eller sal av kompost til større jordprodusentar, då det også lenger fram i tid må ventast å vere mykje biologisk avfall.

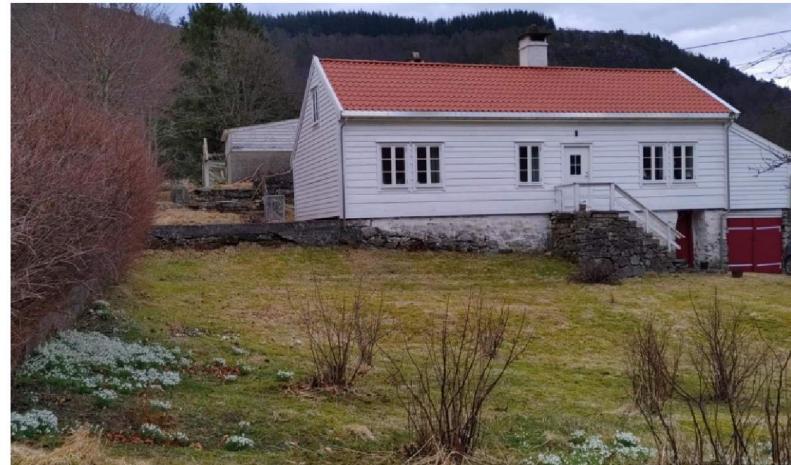
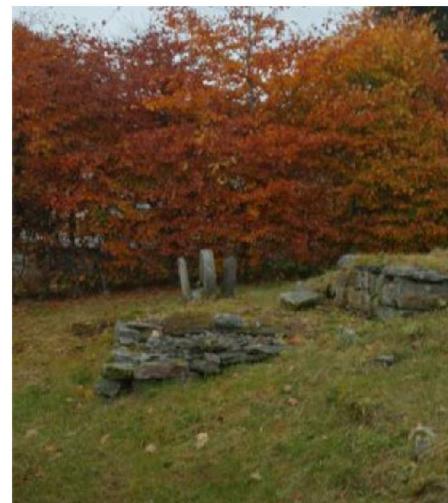
Tiltak 3: Hellegang, nyttehage og lad

Køyringabrua til løa har to støttemurar (lad) som ligg ned mot våningshuset. I tillegg står ein gamal slipestein på det eine ladet, og det er ei vakker detalj i utsikta frå postvegen og inn mot kulturmiljøet på egedomen. Lada er, som mykje anna på egedomen i forfall, og treng setjast i stand. Her har det òg vore ein gammal hellegang, som måtte takast opp ved istandsetting av hus, då den gjorde skade på huset. Denne er ein naturleg del av det gamle kulturmiljøet, og er ønskt

tilbakeført. Området er i tillegg overgrodd, og det å finne fram att naturlege sitjeplassar, vil vere ein viktig del av eigeninnsatsen på denne delen av egedomen. Dette prosjektet har eg søkt om midlar til hjå Alver

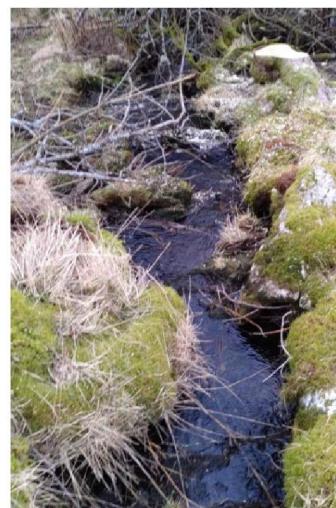
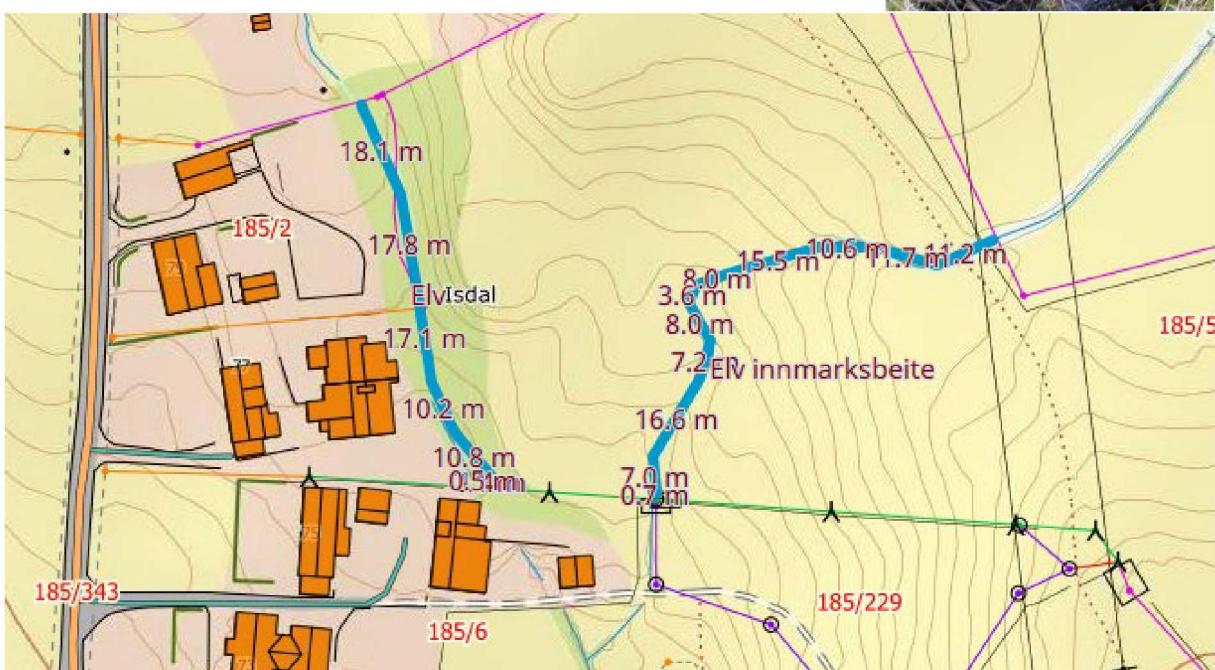
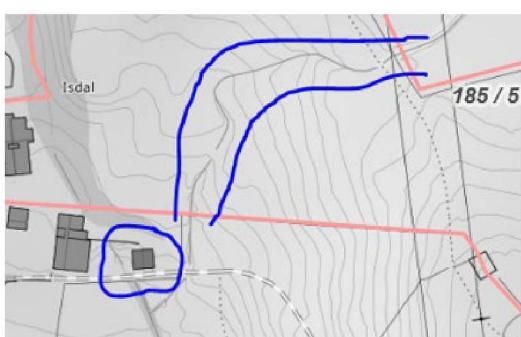
Tiltak 4: Planlegge tiltak langs elv – innmarksbeite

Det er store skadar på elveløpet på innmark. Det er spor etter avbøtande tiltak, truleg gjort dei siste tjue åra, i form av tømmer og anna som er lagt ned rundt elveløpet. Tømmeret er no rotna, og ein 4 m lang metallbjelke som er lagt ned har mykje rust. Beiteområdet er i därleg stand og det er mykje vatn over alt langs elveløpet.

Mot nabo i sør (185/6) går elva over på eigedomen og skadar steinhus nær grensa. Det er akutt behov for avbøtande tiltak før hausten og meir vatn kjem. Det er også behov for å gjøre ein større jobb langs heile elveløpet. Det er tatt ut nokre større tre langs elva til ved, men her er eit stort behov for å rydde langs heile elveløpet for å få fullstendig oversikt over kva tiltak som må gjerast.

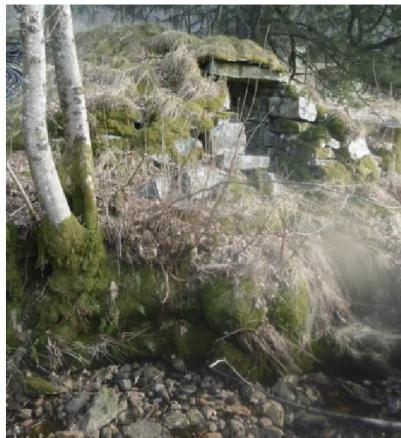
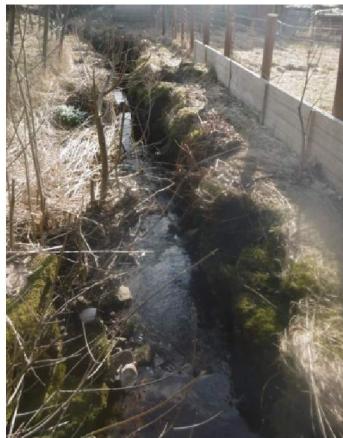
Tiltak 5: Planlegge tiltak på elv og potetkjellar

Elveløpet nærmest våningshuset er også steinsett. Aukande vassmengder (delvis grunna meir regn, men mykje grunna røyr frå SVV andre stader, vert ført ned her) og gjer at det vert brå endringar i vassmengdene. Steinane i elva har byrja å dette ut, og det er mykje tre og vekstar langs elva som

øydelegg oppbygginga av elva.

Eg ønskjer difor å rydde langs elva, rundt 100 m, og rundt potetkjellaren.

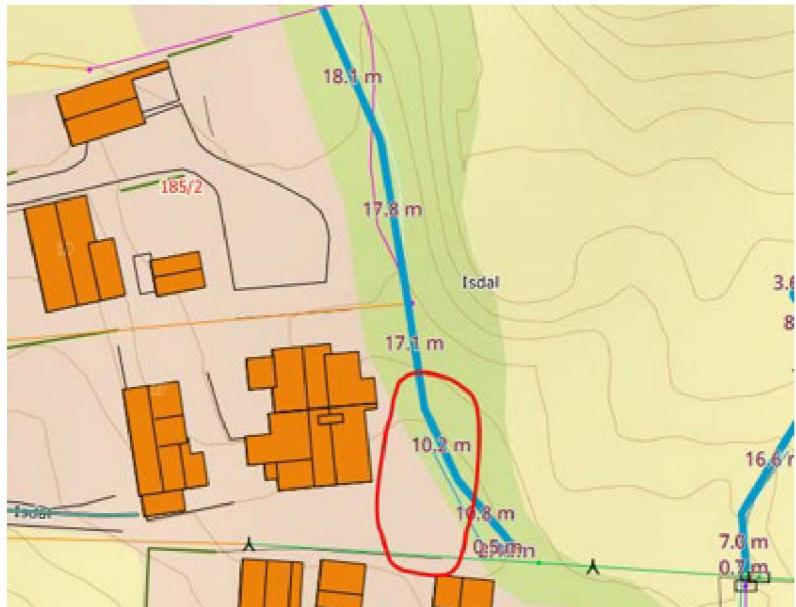
Midtvinters er det særskilt eit par periodar med mykje vatn, og elva går då over. Mot nabo i sør 185/6, gjer vatnet skade på våningshus (raud innramming – vatnet går rett framover i svingen og vidare inn på 185/6)). Også langs denne elva er det behov for å fjerne vegetasjon, gjere avbøtande tiltak mot sør, kartlegge status på elveløpet og planlegge tiltak.
