<b>Prosjekt</b> 21033 Nordhordaland Næringspark VA	<b>Underprosjekt</b> 21033 Nordhordaland Næringspark VA
<b>Saksbehandler</b> Mari Røen	<b>Status</b> Lukket

**Tittel**  
Stikkledninger på hovedvannsledning

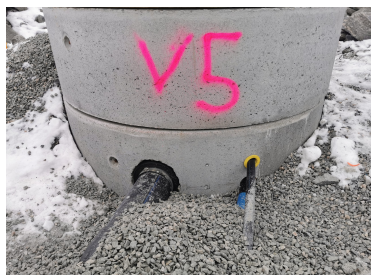
**Beskrivelse**  
Maskinfører skulle grave fram hovedvannsledningen som kjem frå eksisterande vannkum i krysset. Under framgraving fann me denne løysinga på vanntilkoblinga til brakkerigg og bensinstasjon, sjå foto under. Etersom me ikkje var klar over denne løysinga kom me borti eine stikkledninga og det spruta vatn.

**Årsaksanalyse**  
Me forventa å finna ein blenda vassledning, istadenfor hadde den fått to koplingar i enden som var fullt trykk på og som var i drift.

**Strakstiltak**  
Fekk stengt det av. Alver kommune møtte opp med va-personell.

**Korrigerende tiltak**  
Den måtte bygges om og me kopla dei av hovedledningen og i samarbeid med oppdragsgiver og rørlegger Hjelmås VVS kom me fram til ei løysing der ein borra hol i V5 og tok dei to vassledningane inn i kummen. Kostnader i forbindelse med dette arbeidet går vidare til oppdragsgiver. Det måtte utførast trykktesting og kloring av hovedvassledninga tidligare enn planlagt. Videre sender til oppdragsgiver og prosjekterende.
